**Fahrzeug:** RENAULT Mégane BLUE dCi 115 Business Edition Grandtour Kombi 5-türig 1461 ccm 115 PS / 85 KW Diesel 6-Gang Manuell

| Amtliches Kennzeichen: | B -GF 1697 | Fahrgestell-Nummer: | VF1RFB00966814525 |

## Zustandsbericht

| <b>Besichtigungsdatum</b> | 21.07.2026 |

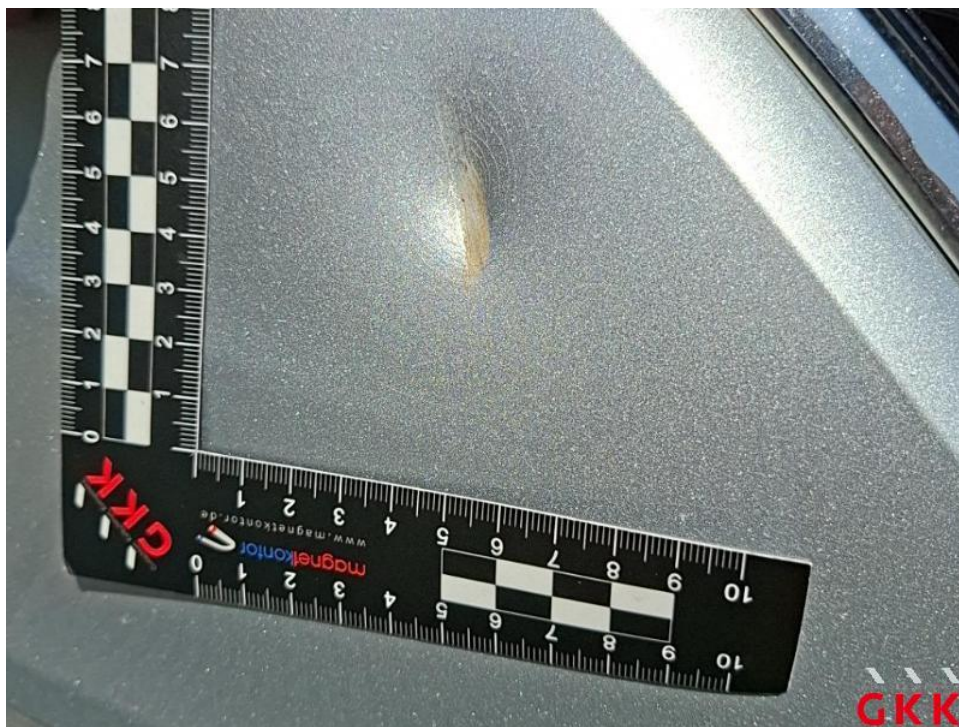
Stoßfänger vorne Verkleidung -lackiert-, beschädigt (Bild 48, Bild 49, Bild 50)

Bild 50. Stoßfänger vorne, Verkleidung -lackiert-, beschädigt, ersetzen

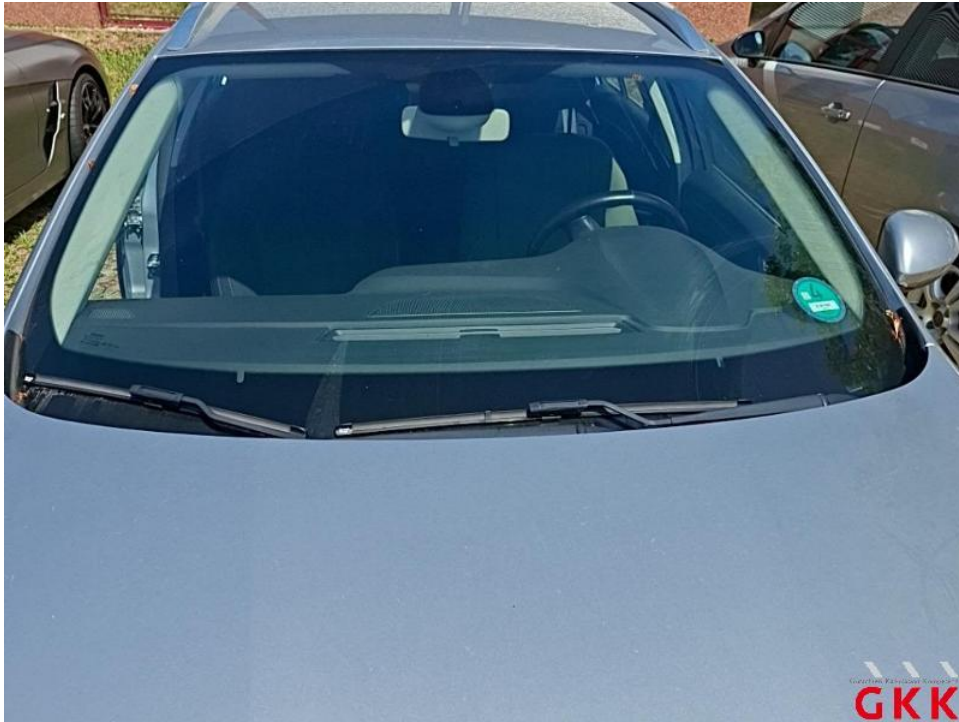
Frontscheibe mit Regensensor und Frontkamera, Steinschlag im Sichtfeld (Bild 51, Bild 52, Bild 53)

Bild 51. Frontscheibe, mit Regensensor und Frontkamera, Steinschlag im Sichtfeld, ersetzen

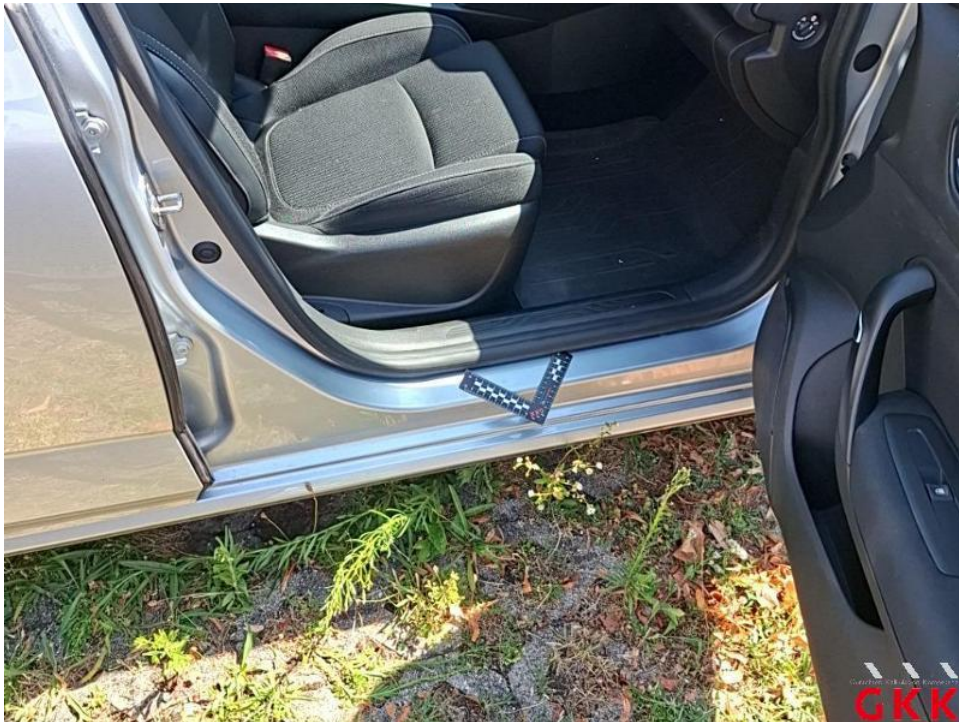
Tür vorne rechts Einstieg, beschädigt (Bild 54, Bild 55, Bild 56)

Bild 54. Tür vorne rechts, Einstieg, beschädigt, instand setzen - lackieren

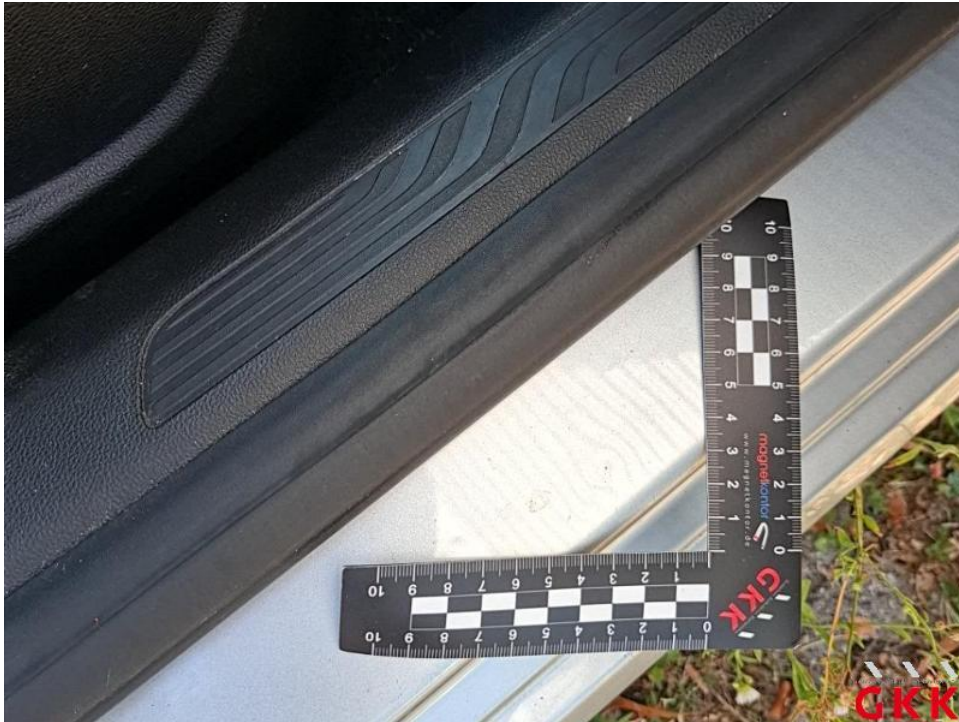
Bild 55. Tür vorne rechts, Einstieg, beschädigt, instand setzen - lackieren

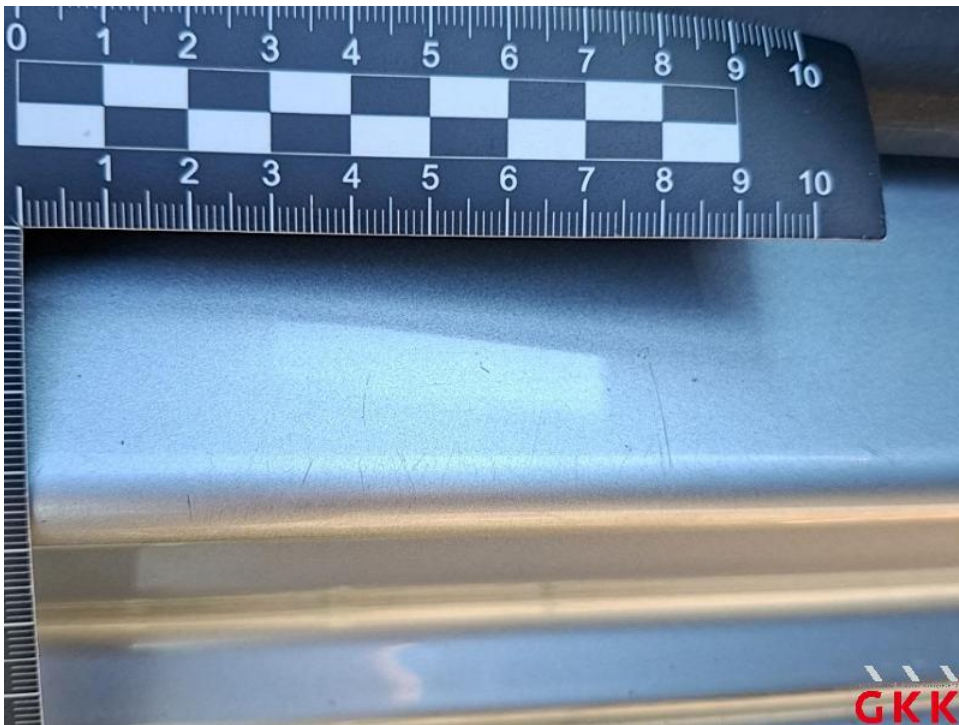
Bild 56. Tür vorne rechts, Einstieg, beschädigt, instand setzen - lackieren

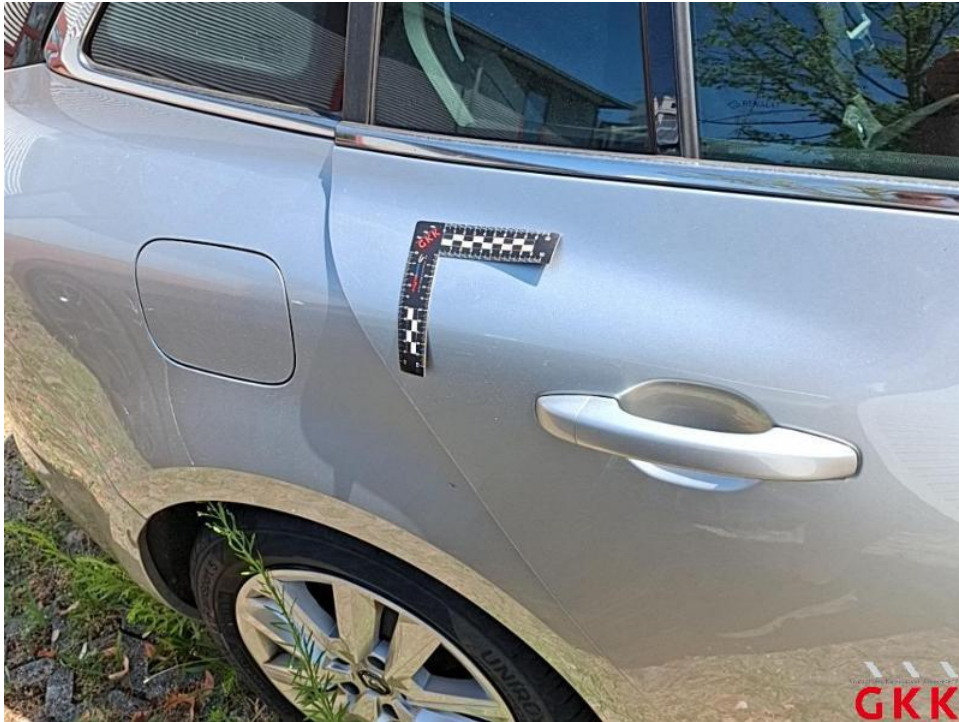
Tür hinten rechts, verkratzt (Bild 57, Bild 58, Bild 59)

Bild 57. Tür hinten rechts, verkratzt, lackieren

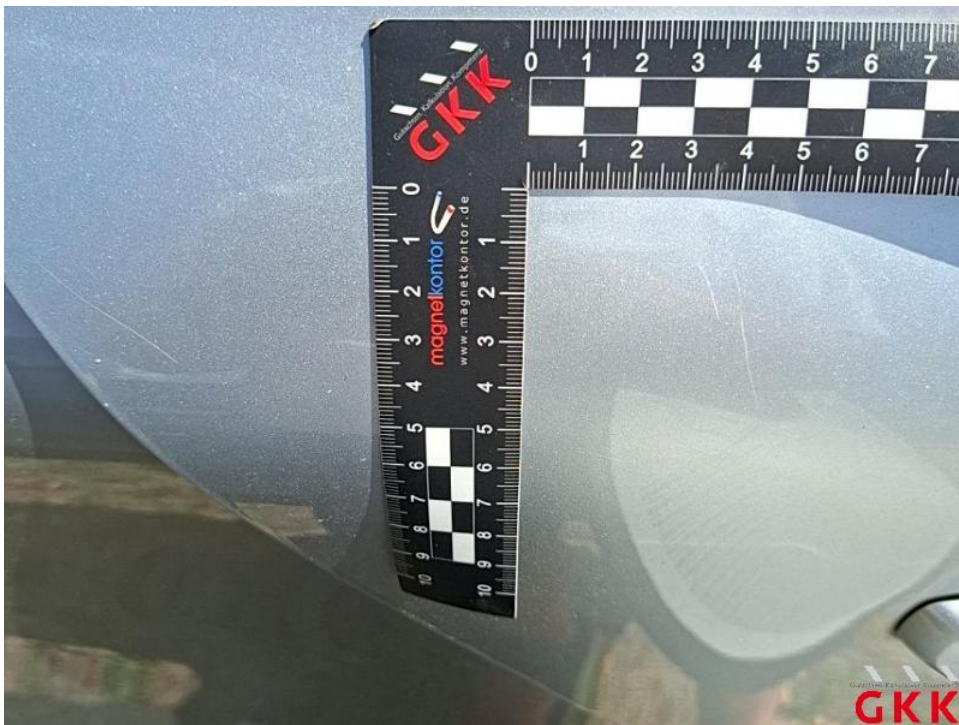
Bild 58. Tür hinten rechts, verkratzt, lackieren

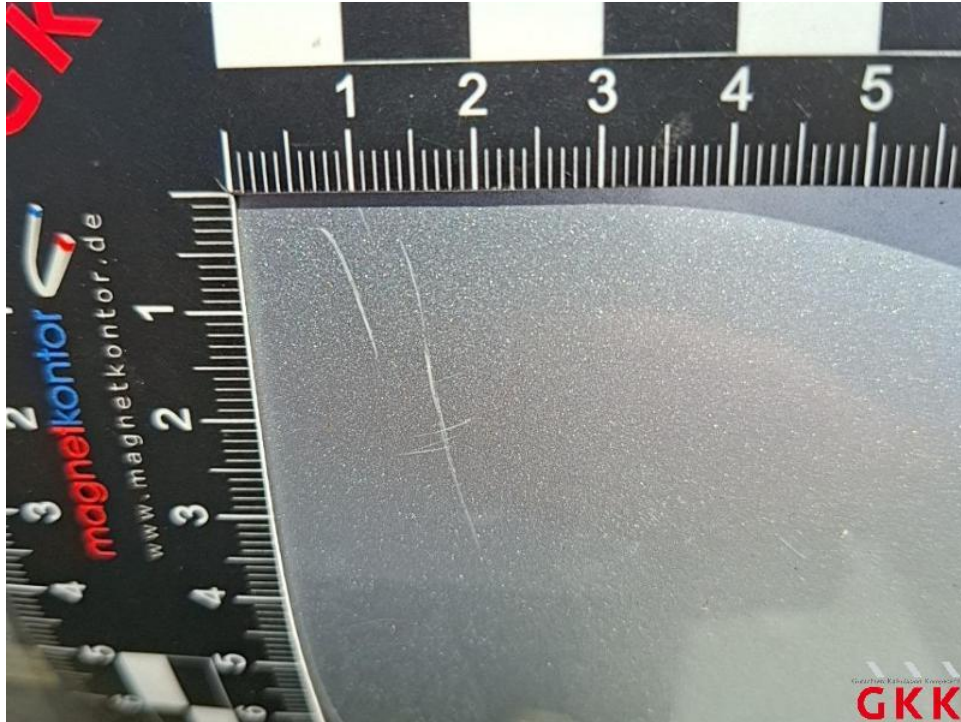
Bild 59. Tür hinten rechts, verkratzt, lackieren

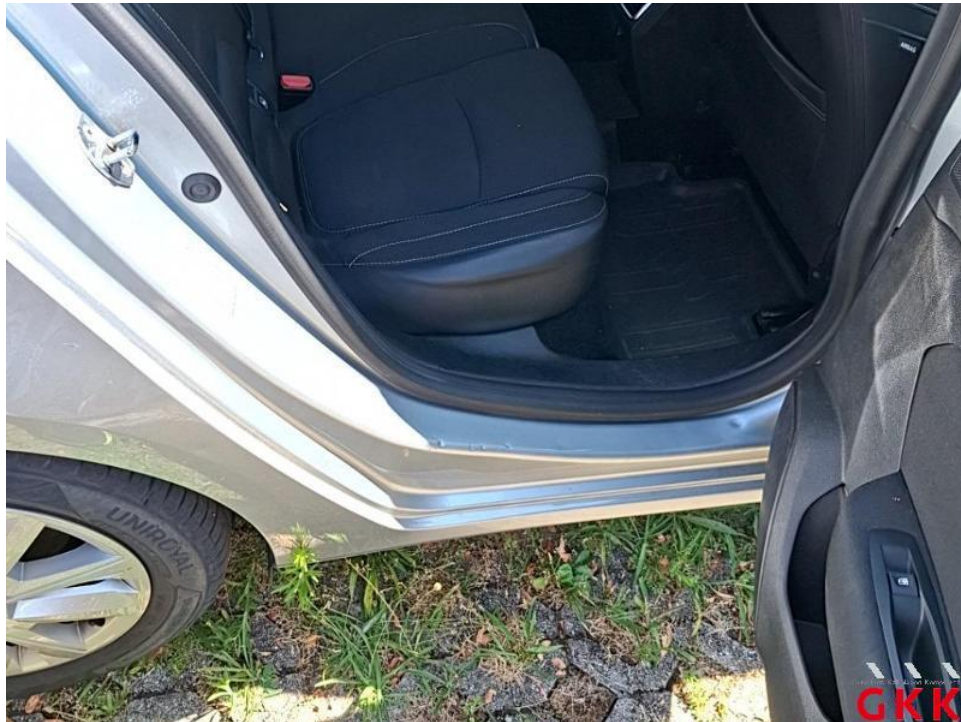
Tür hinten rechts Einstieg, beschädigt (Bild 60, Bild 61, Bild 62)

Bild 60. Tür hinten rechts, Einstieg, beschädigt, instand setzen - lackieren

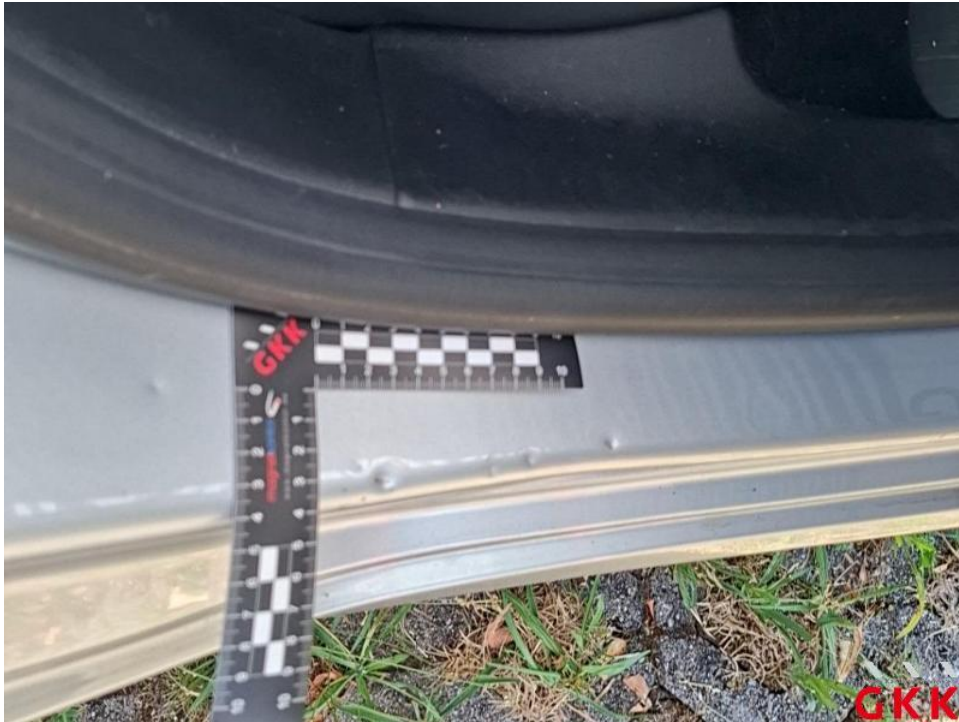
Bild 61. Tür hinten rechts, Einstieg, beschädigt, instand setzen - lackieren

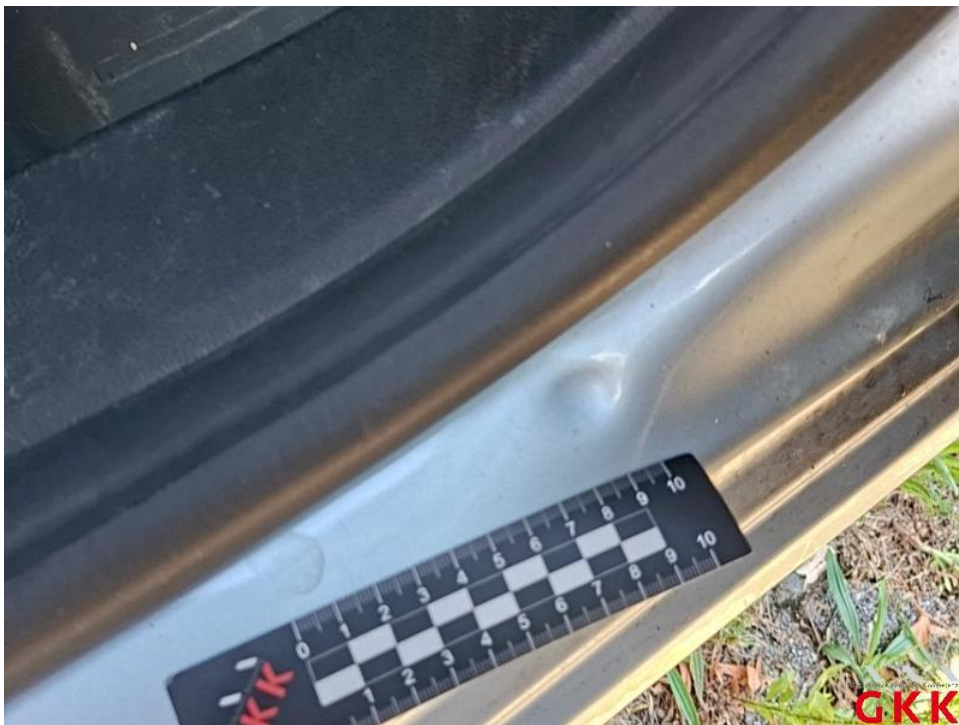
Bild 62. Tür hinten rechts, Einstieg, beschädigt, instand setzen - lackieren

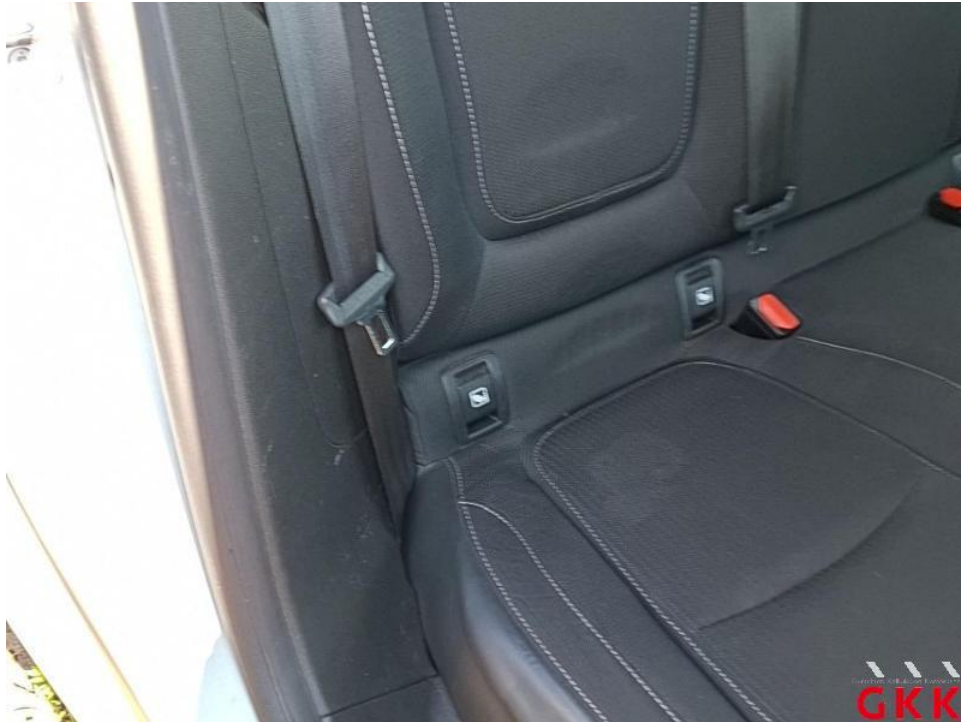
C- Säule rechts Innenverkleidung -unterhalb-, verkratzt (Bild 63, Bild 64)

Bild 63. C- Säule rechts, Innenverkleidung -unterhalb-, verkratzt, ersetzen

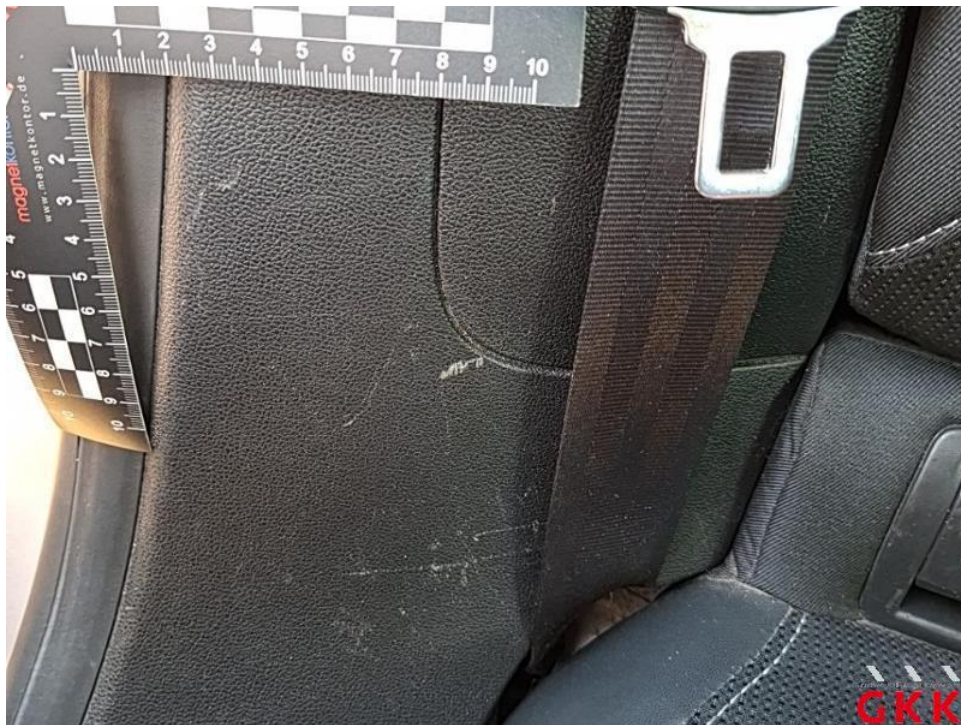
Bild 64. C- Säule rechts, Innenverkleidung -unterhalb-, verkratzt, ersetzen

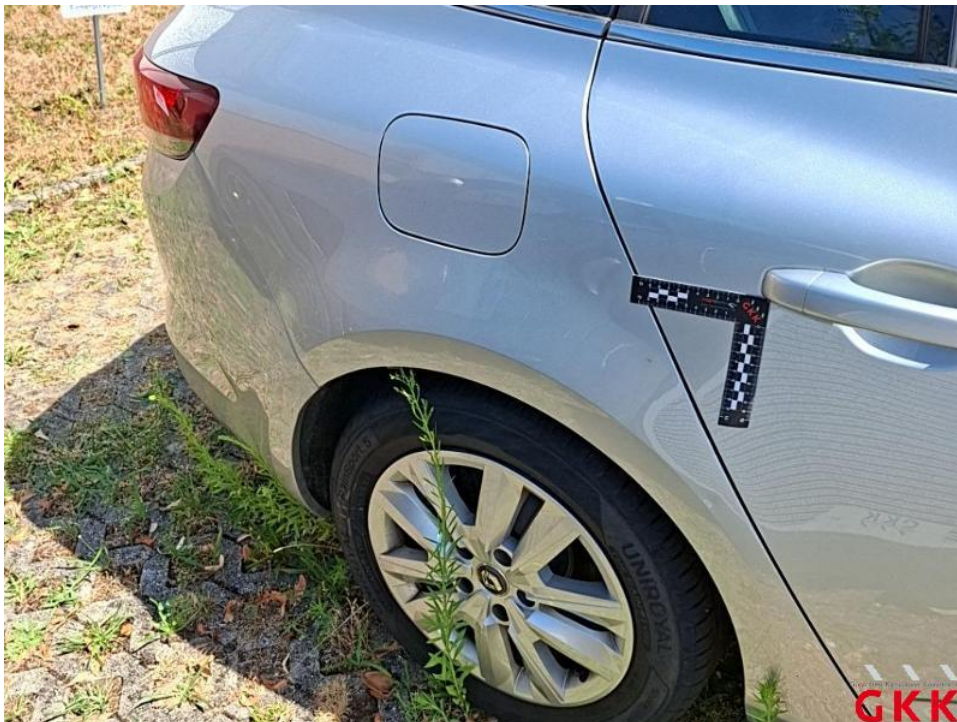
Seitenwand rechts, beschädigt (Bild 65, Bild 66, Bild 67)

Bild 65. Seitenwand rechts, beschädigt, instand setzen - lackieren

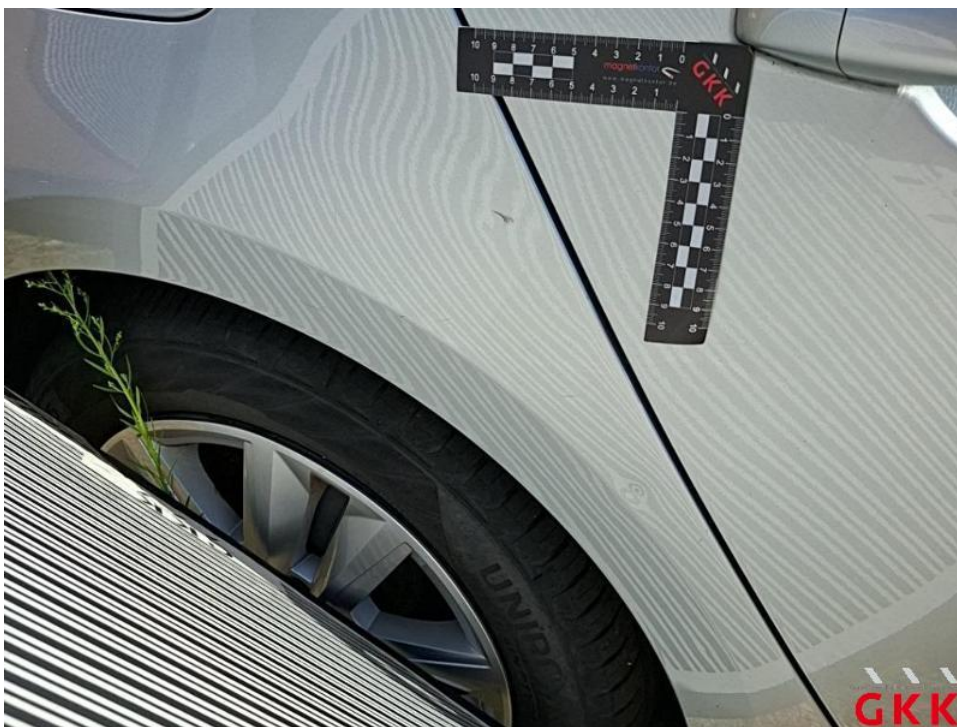
Bild 66. Seitenwand rechts, beschädigt, instand setzen - lackieren

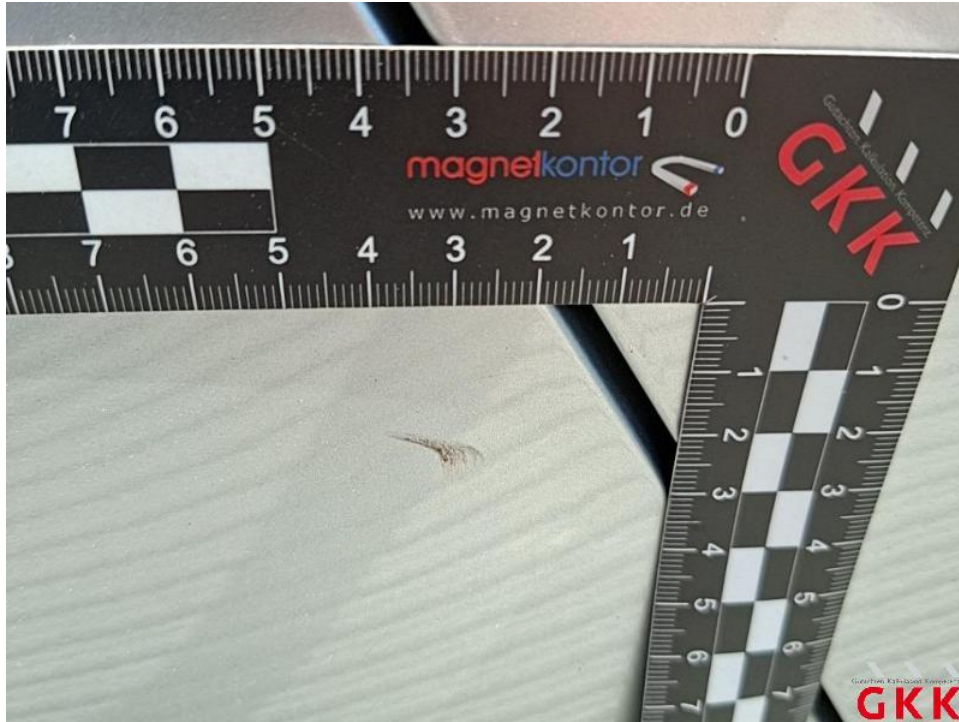
Bild 67. Seitenwand rechts, beschädigt, instand setzen - lackieren

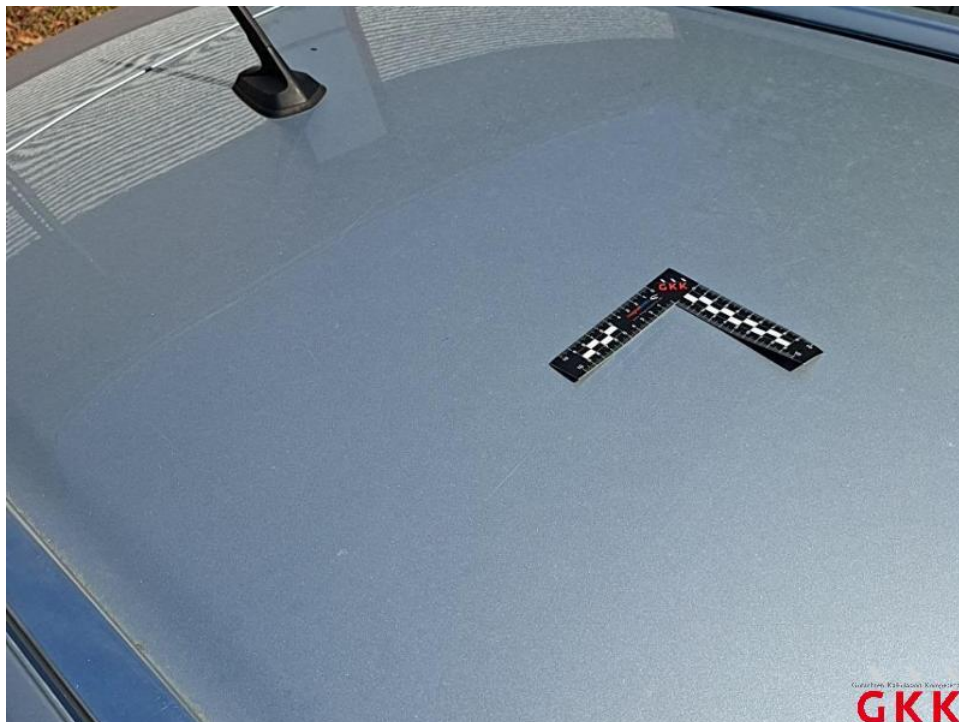
Dach, verkratzt (Bild 68, Bild 69, Bild 70)

Bild 68. Dach, verkratzt, lackieren

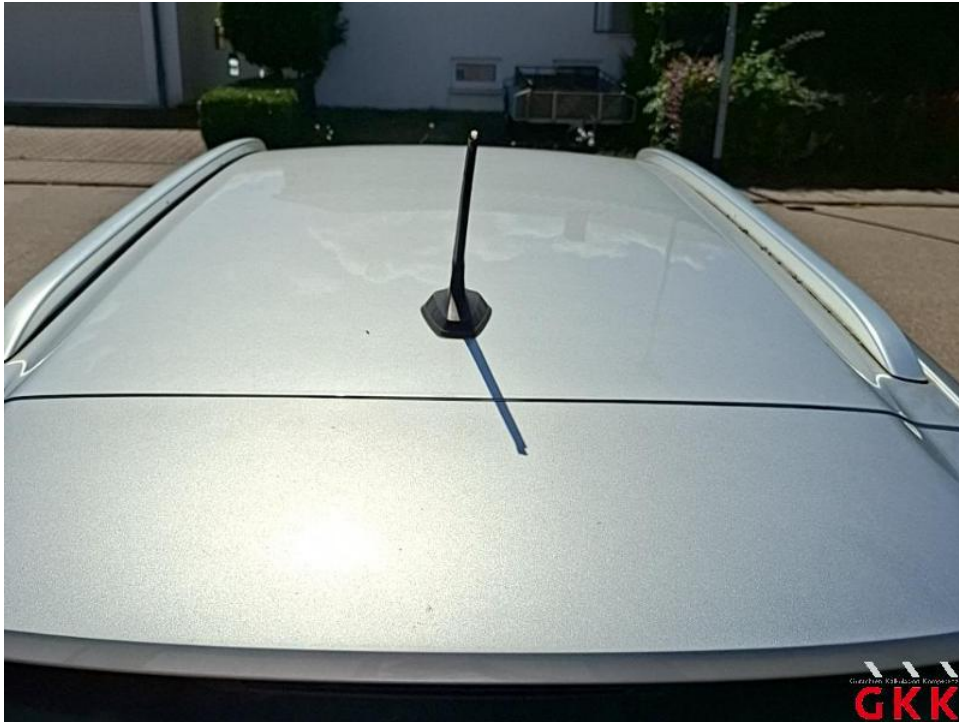
Antenne Stab, beschädigt (Bild 71, Bild 72)

Bild 71. Antenne, Stab, beschädigt, ersetzen

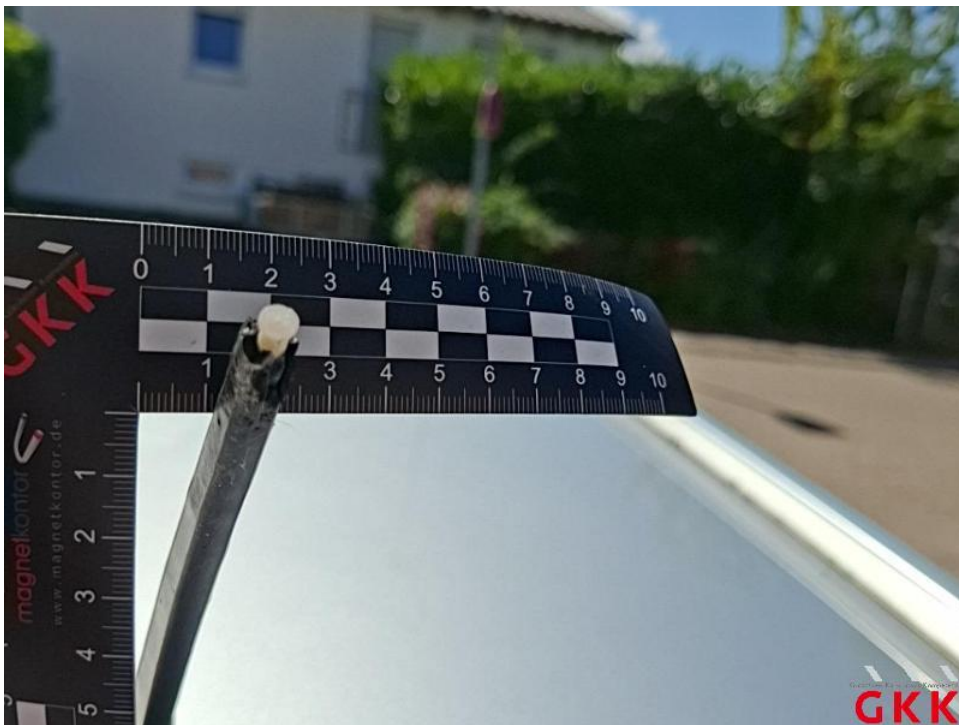
Bild 72. Antenne, Stab, beschädigt, ersetzen

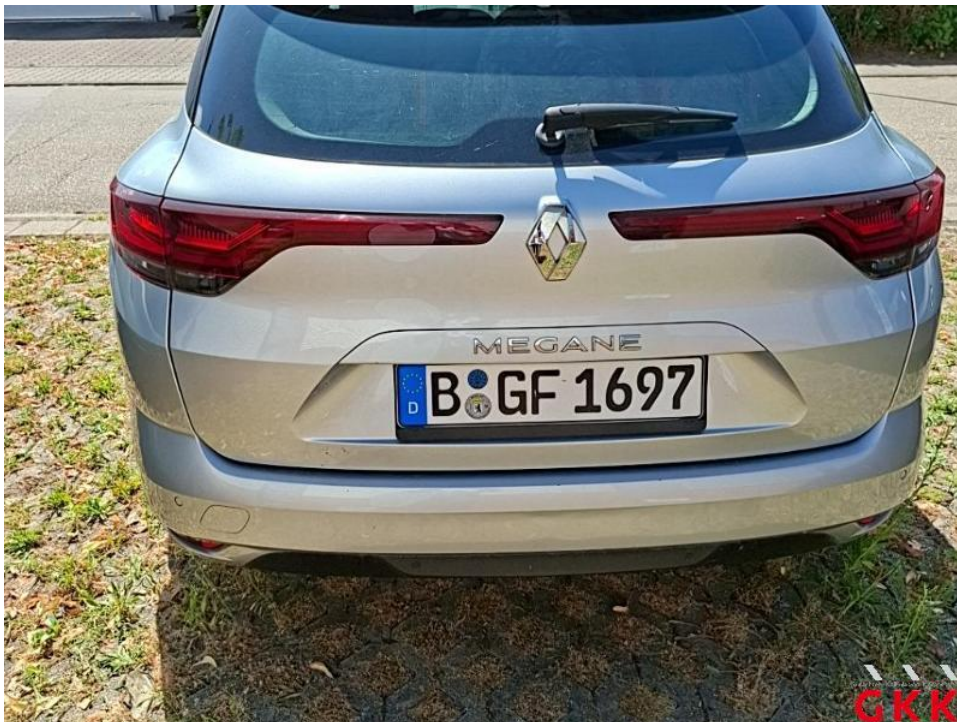
Heckklappe, verkratzt (Bild 73, Bild 74, Bild 75)

Bild 73. Heckklappe, verkratzt, Spotlackieren

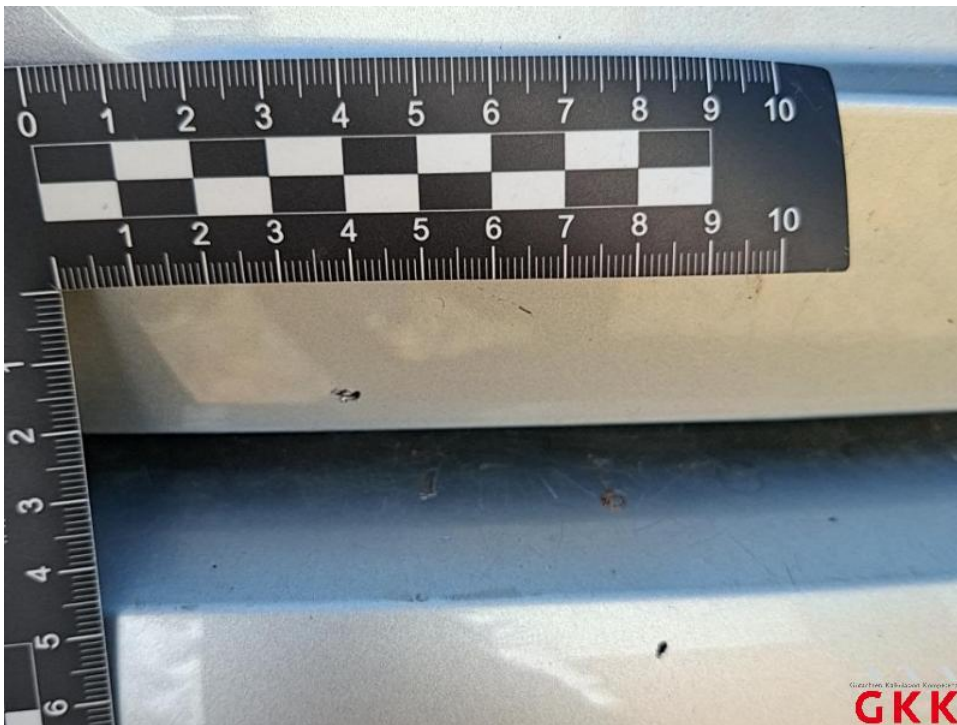
Bild 74. Heckklappe, verkratzt, Spotlackieren

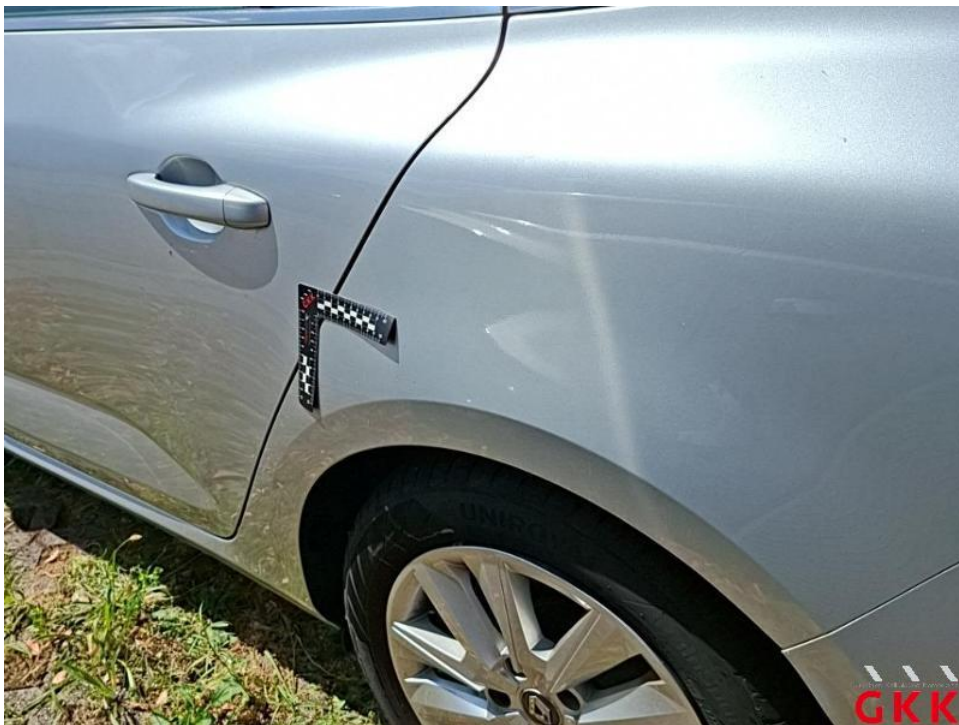
Seitenwand links, beschädigt (Bild 76, Bild 77, Bild 78)

Bild 76. Seitenwand links, beschädigt, instand setzen - lackieren

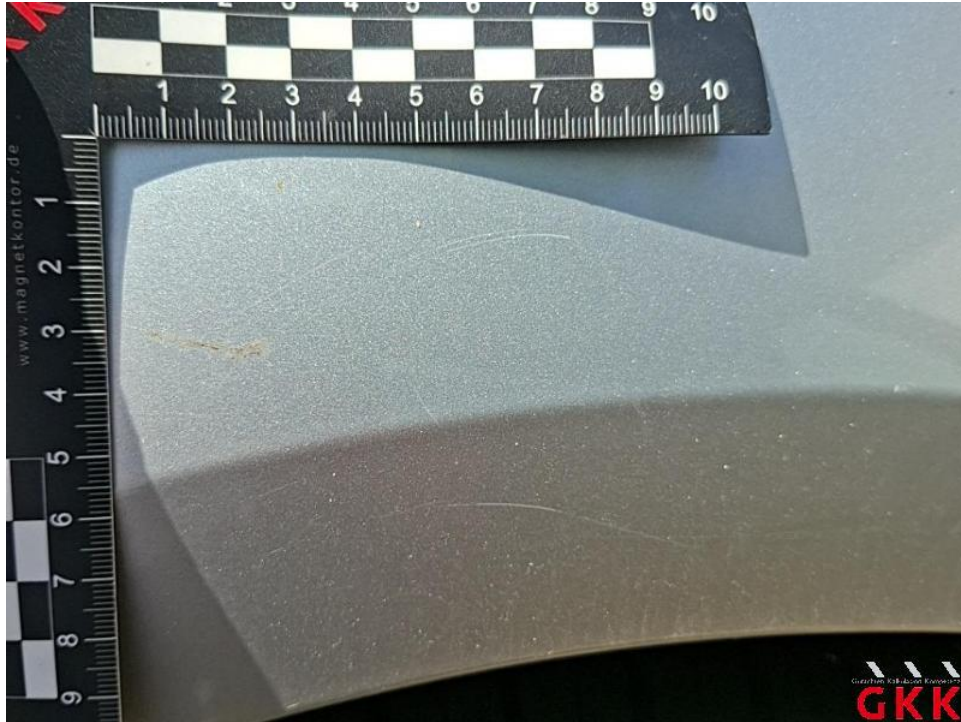
Bild 77. Seitenwand links, beschädigt, instand setzen - lackieren

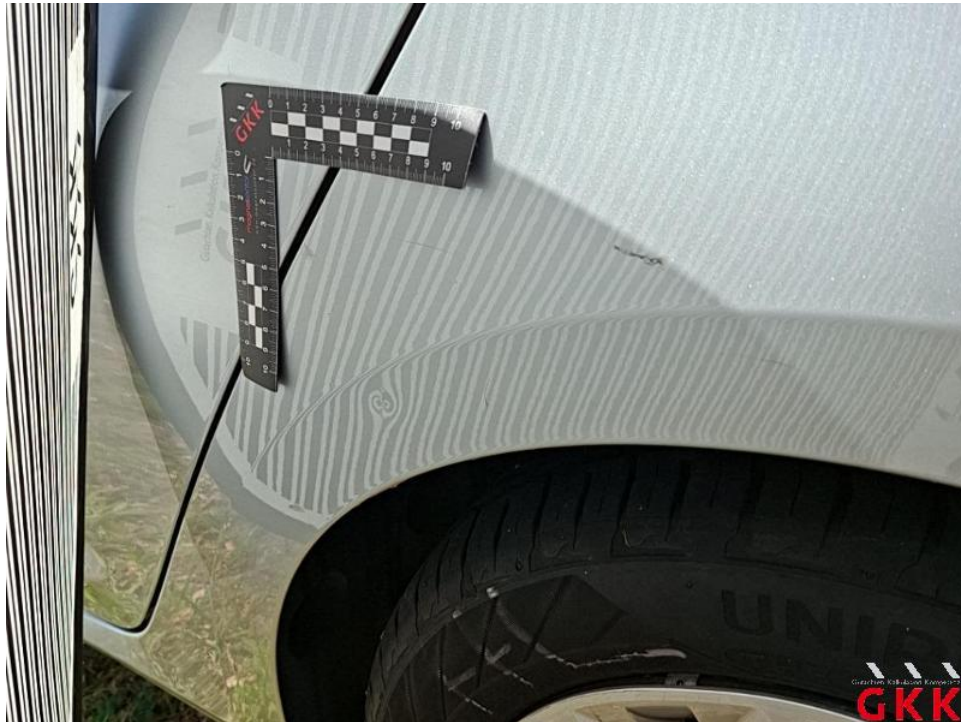
Bild 78. Seitenwand links, beschädigt, instand setzen - lackieren

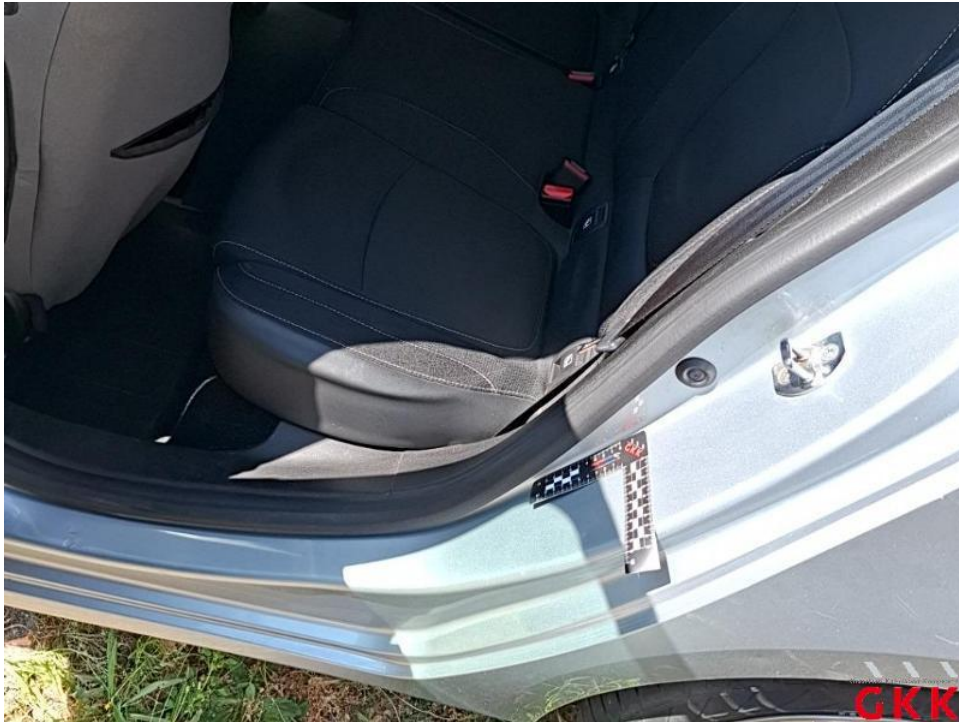
Tür hinten links Einstieg, beschädigt (Bild 79, Bild 80, Bild 81)

Bild 79. Tür hinten links, Einstieg, beschädigt, Smartrepair

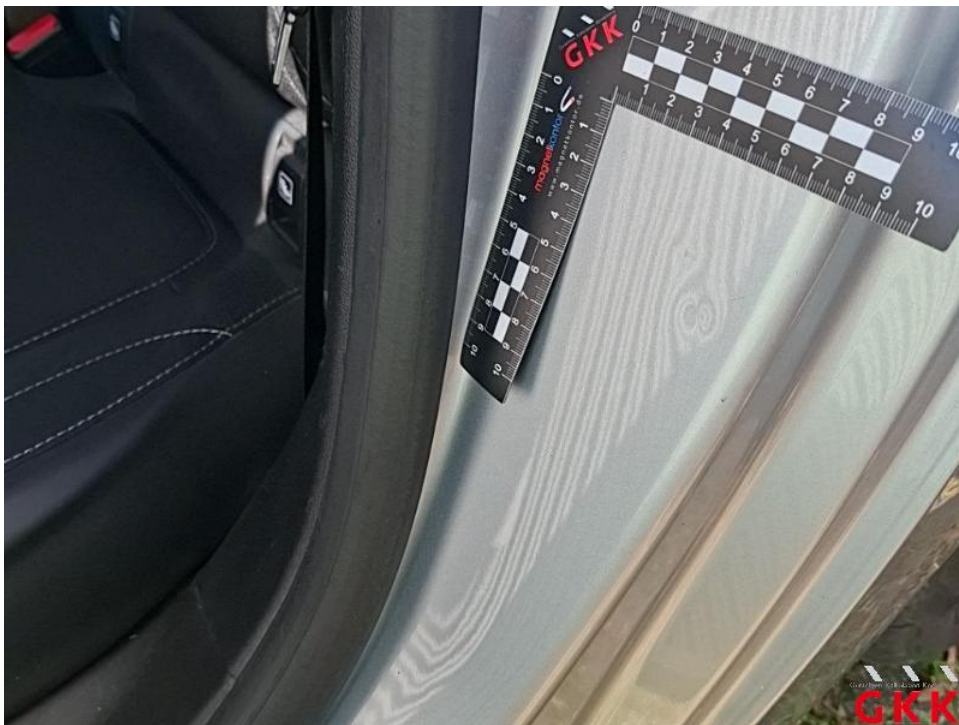
Bild 80. Tür hinten links, Einstieg, beschädigt, Smartrepair

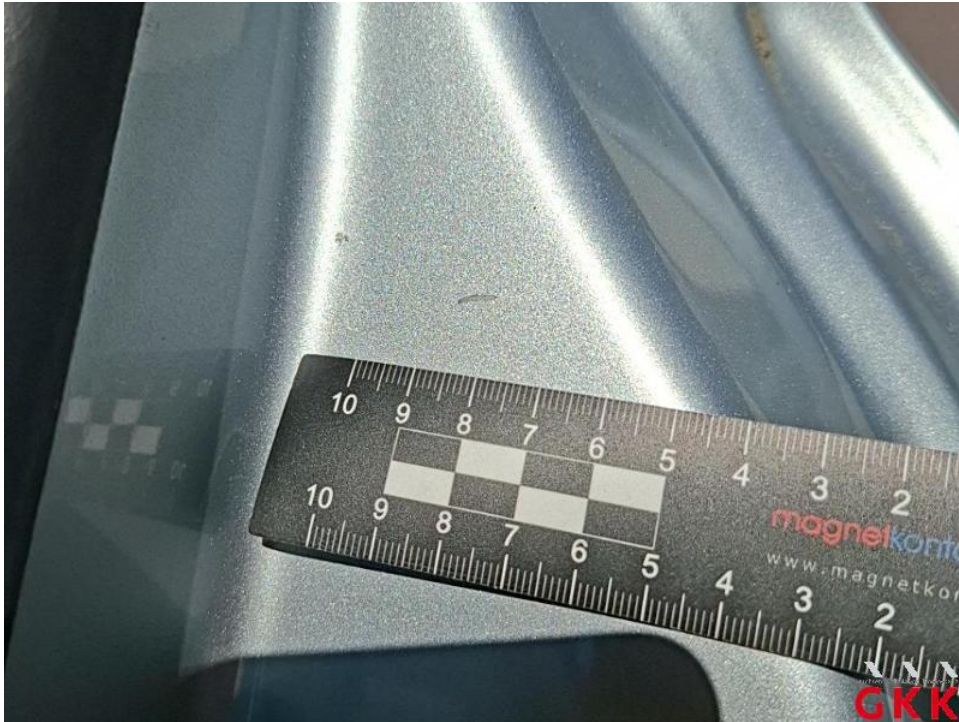
Bild 81. Tür hinten links, Einstieg, beschädigt, Smartrepair

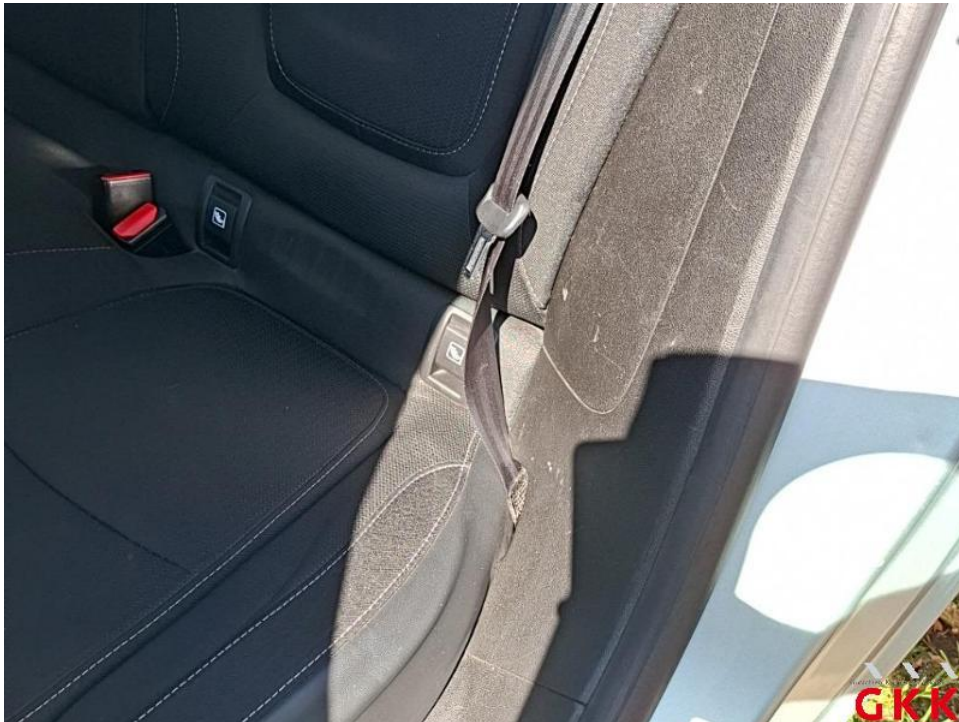
C- Säule links Innenverkleidung -unterhalb-, verkratzt (Bild 82, Bild 83)

Bild 82. C- Säule links, Innenverkleidung -unterhalb-, verkratzt, ersetzen

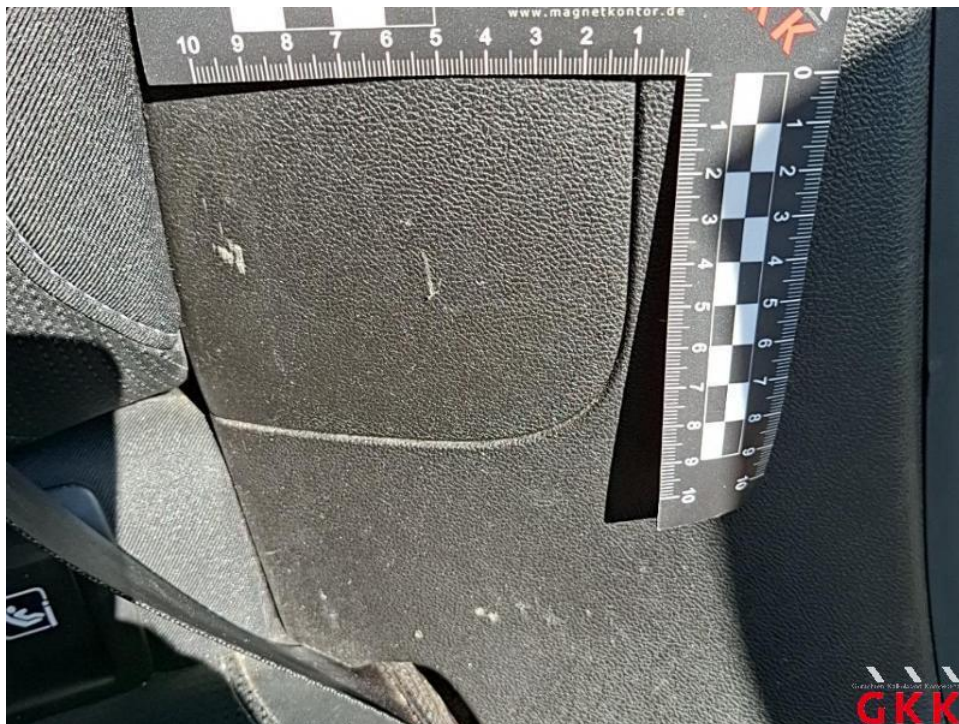
Bild 83. C- Säule links, Innenverkleidung -unterhalb-, verkratzt, ersetzen

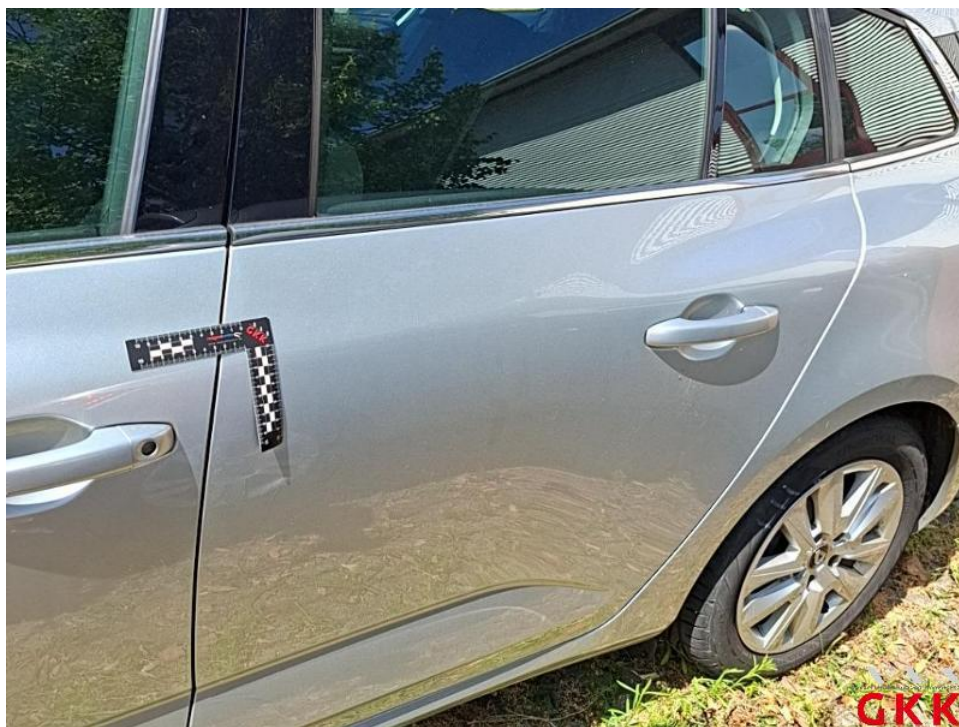
Tür hinten links, verkratzt (Bild 84, Bild 85)

Bild 84. Tür hinten links, verkratzt, auslegen, schleifen, polieren
