LVV Nr 413780
Hersteller Cupra
Model Born
Variante DE - LimS5 150, (58 kWh), 2021 - 2024 60 kWh 63 kWh
Listenpreis 36.605,05
VIN VSSZZZK17PP034640
Erstzulassungsdatum 1.5.2023
Kennzeichen M JB8410E

Zustandsbericht / Minderwertgutachten

Erstzulassung	23.05.2023	Letzte Zulassung	23.05.2023
Fahrzeugart	PKW	Hersteller	CUPRA
Marke	CUPRA	Typ / Verkaufsbez.	Born 150kW/58kWh
Aufbauart	Kombi	Türen	5
Sitzplätze	5	Fahrzeug-Ident.-Nr.	VSSZZK17PP034640
HSN / TSN	7593 / ASO	Schlüssel-Nr.	10640170
Km-Stand abgelesen	47086	Nächste HU §29 StVZO	05 / 2028
Energiequelle / Kraftstoff	Elektro	Leistung (kW)	70
Schadstoffklasse:	2017/1151;WLTP;reine Elektrofz	Antriebsart	Heckantrieb
Getriebe / Gänge	Automatik / 1	Felgen	Leichtmetall
Farbe	Grau / Metallic	Polster / Farbe	Stoff / Anthrazit

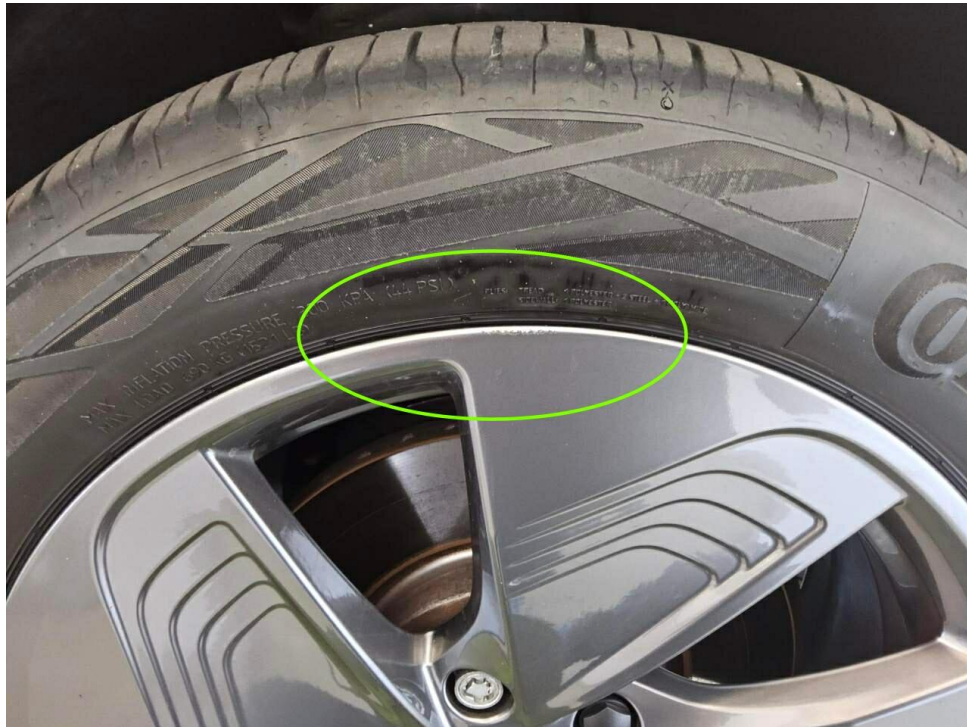
Bild 15 : Felge vorne rechts, zerkratzt, Gebrauchsspur

Stoßfänger vorne Lackierung, Steinschlag, Gebrauchsspur
Frontspoiler, zerkratzt, Gebrauchsspur
Frontscheibe, Steinschlag, Gebrauchsspur
Felge vorne rechts, zerkratzt, Gebrauchsspur
(Bild 15)
Verkleidung Heckklappe, zerkratzt, Gebrauchsspur

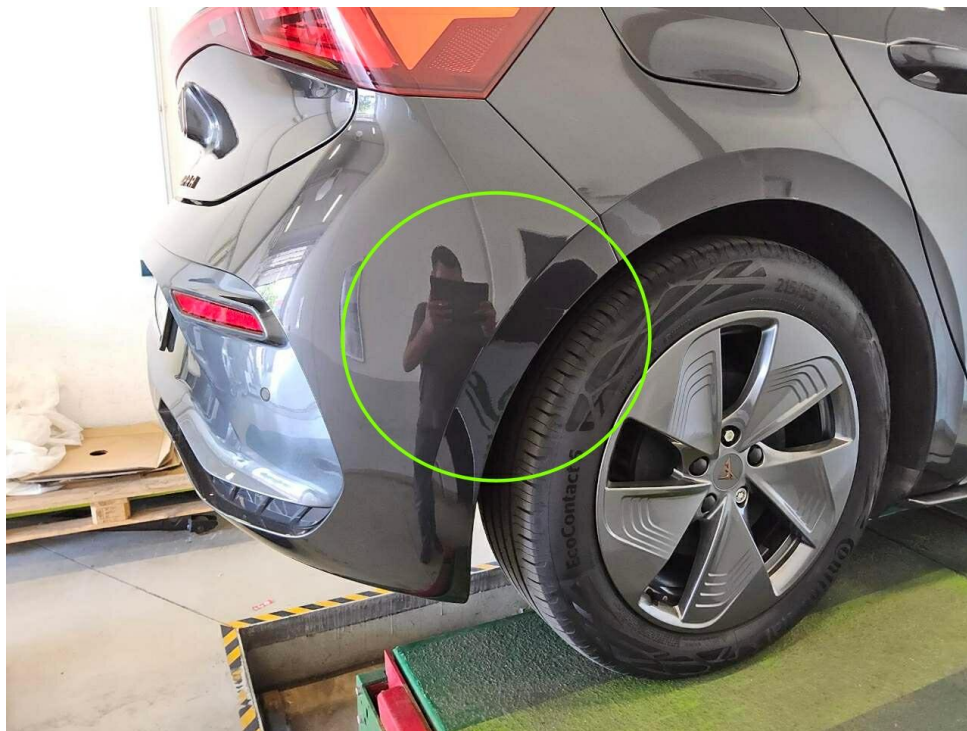
Bild 16 : Stoßfänger hinten Lackierung, verschrammt, smart repair

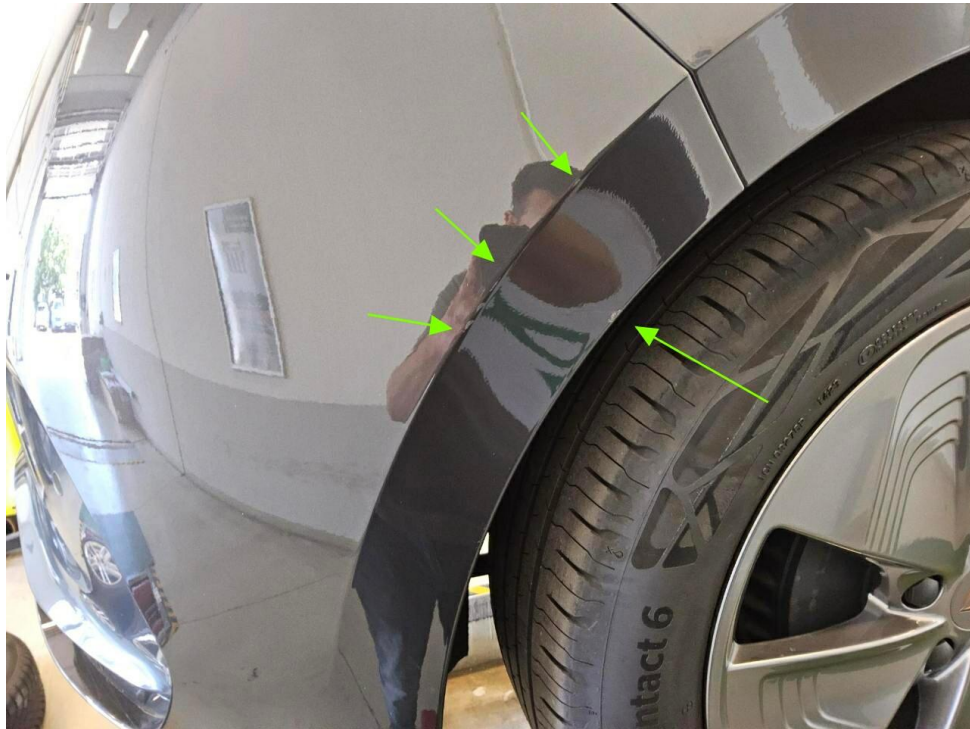
Bild 17 : Stoßfänger hinten Lackierung, verschrammt, smart repair

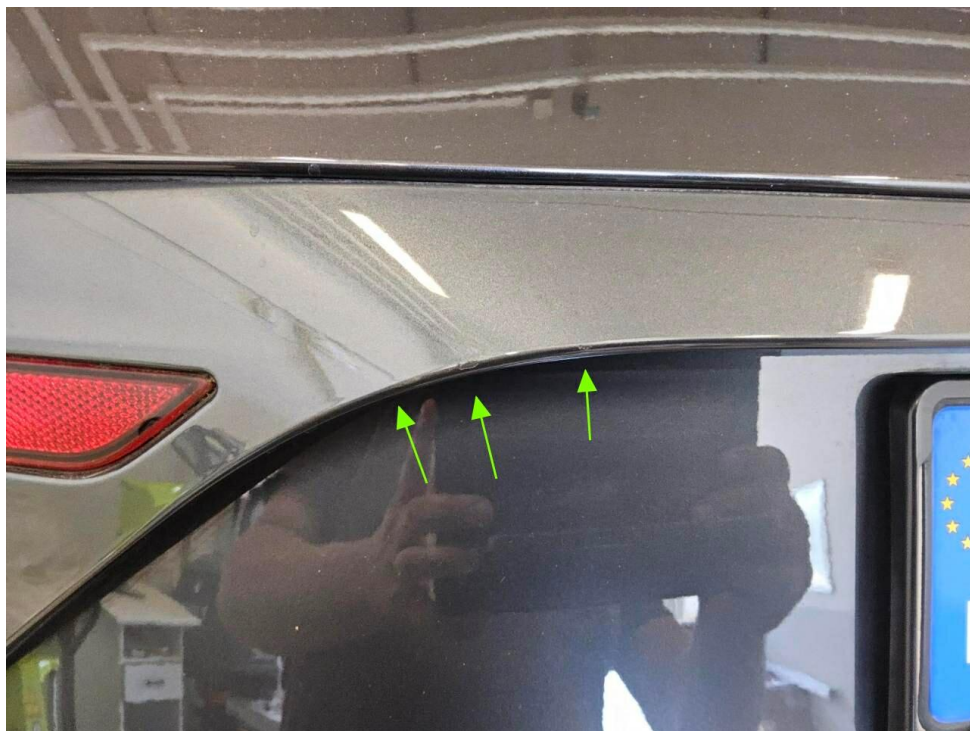
Bild 18 : Stoßfänger hinten Lackierung, verschrammt, lackieren mit Lackaufbau

1. Marderspuren im Motorraum, prüfen und Befund festlegen, Schadenerweiterung möglich (Bild 19)
2. Dämmstoffe Wasserkasten, verbissen, erneuern (Bild 20, 21)
3. Tür vorne links, nicht fach- und sachgerecht repariert *, erneuern (Bild 22)
4. Stoßfänger hinten Lackierung, verschrammt, lackieren mit Lackaufbau (Bild 18)

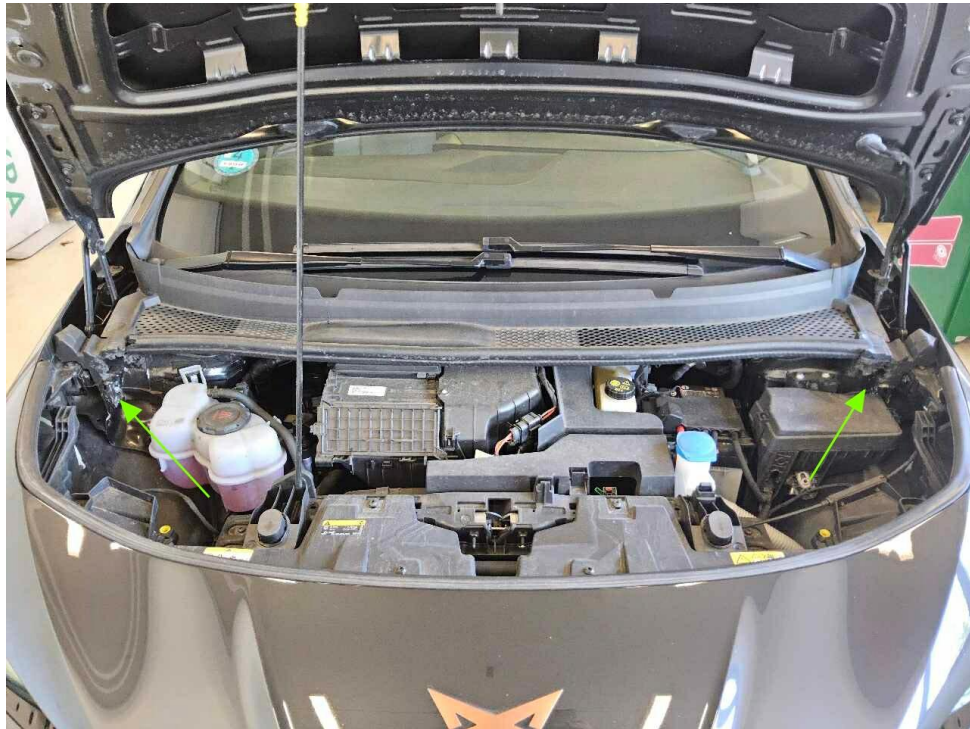
Bild 19 : Marderspuren im Mottorraum

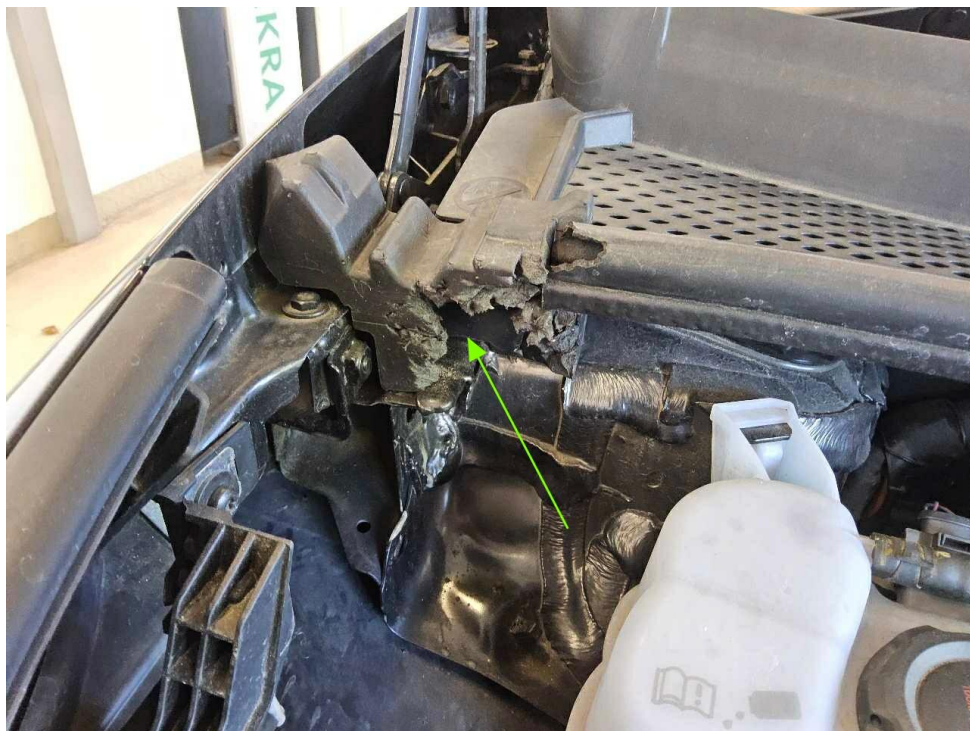
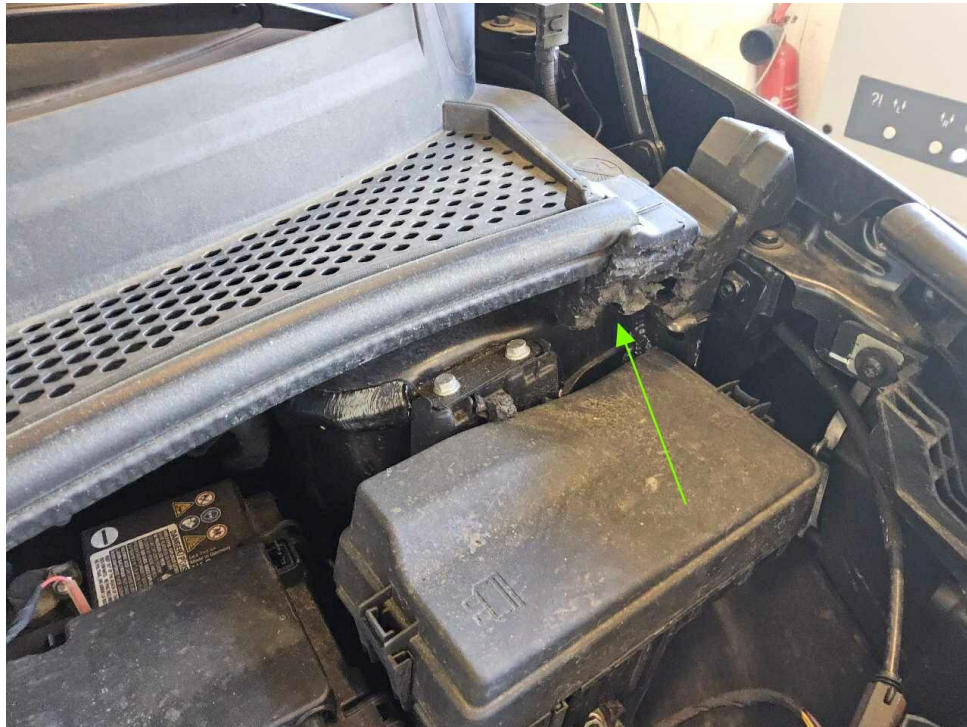
Bild 20 : Dämmstoffe Wasserkasten, verbissen

Bild 21 : Dämmstoffe Wasserkasten, verbissen

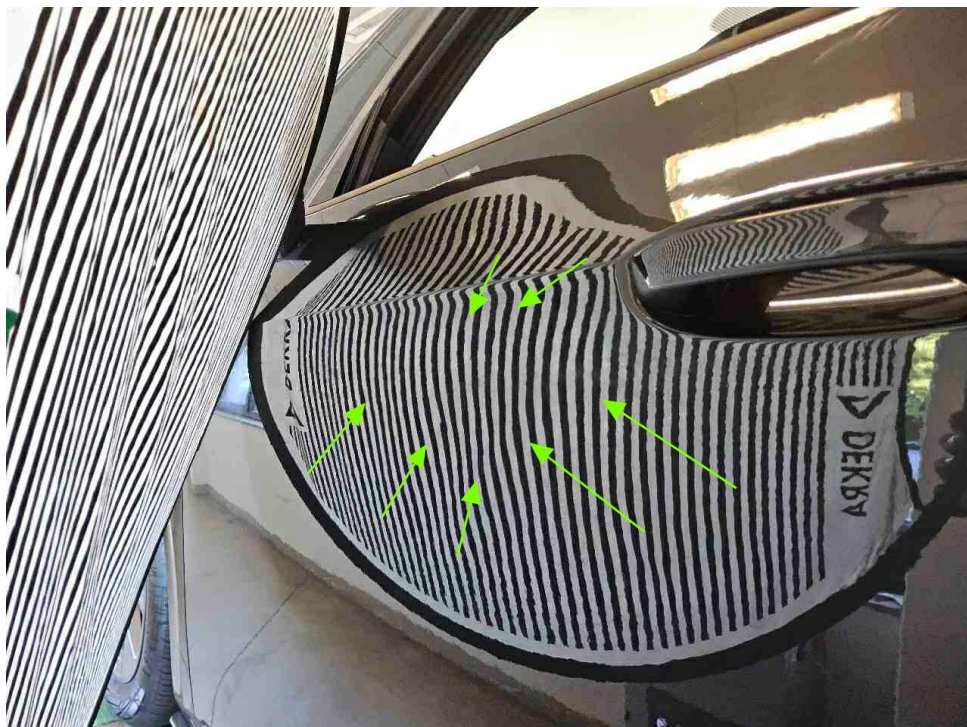
Bild 22 : Tür vorne links, nicht fach- und sachgerecht repariert *

- Tür vorne links

* Schadenerweiterung und Mehrkosten möglich.
