## Fahrzeugbeschreibung

| <b>Fahrzeug:</b> | <b>POLESTAR 2 Long Range Single Motor Schräghecklimousine 5-türig 0 ccm 231 PS / 170 KW Elektrisch Automatik</b> | | |

## Zustandsbericht

| Berichtsnummer : | 0000000925705-DE968 | | |

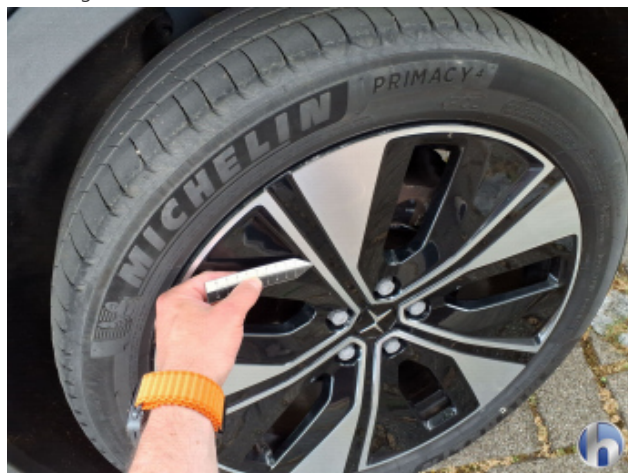
| Schaden | | | |
|---|---|---|--|
| 1. Felge Hinten - Links | Gebrauchsspuren | Ohne Reparatur | |

1. Felge Hinten - Links  
Gebrauchsspuren - Ohne Reparatur

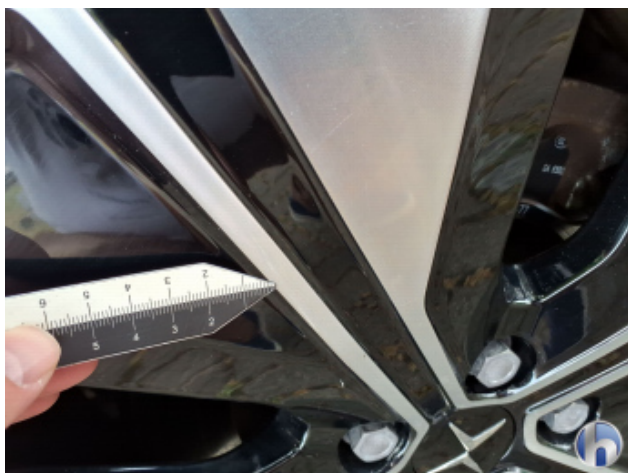
1. Felge Hinten - Links  
Gebrauchsspuren - Ohne Reparatur

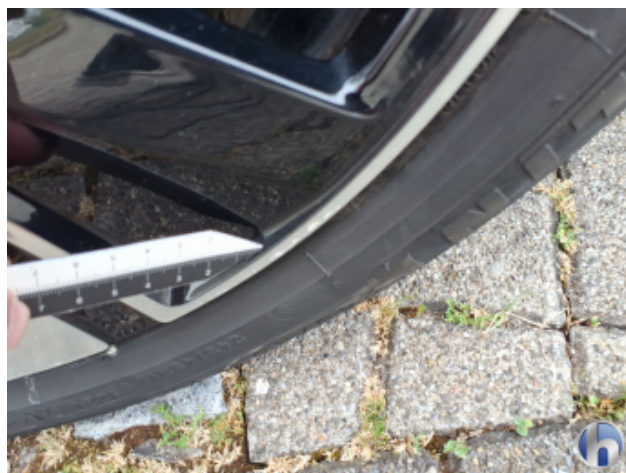
| Schaden | | | |
|---|---|---|--|
| 2. Felge Vorne - Rechts | Gebrauchsspuren | Ohne Reparatur | |

2. Felge Vorne - Rechts  
Gebrauchsspuren - Ohne Reparatur

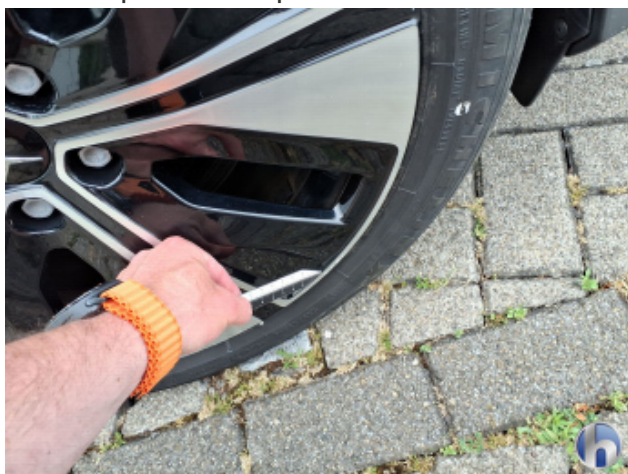
2. Felge Vorne - Rechts  
Gebrauchsspuren - Ohne Reparatur

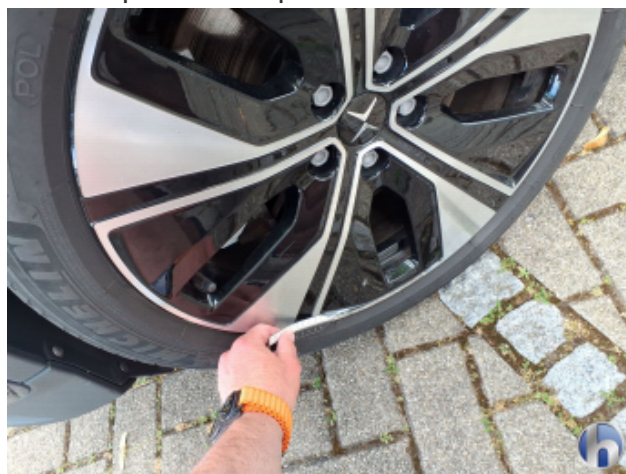
| Schaden | | | |
|---|---|---|--|
| 3. Felge Vorne - Links | Beschädigt | Smart Repair | |

3. Felge Vorne - Links  
Beschädigt - Smart Repair

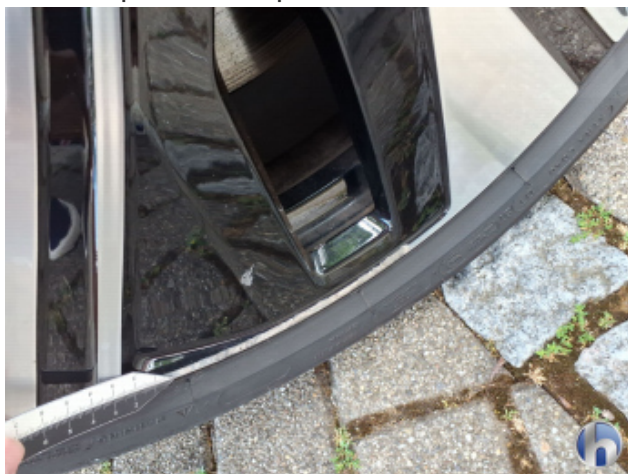
3. Felge Vorne - Links  
Beschädigt - Smart Repair

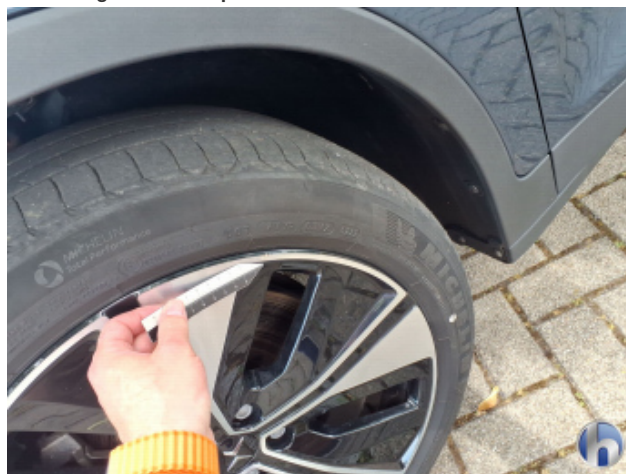
3. Felge Vorne - Links  
Beschädigt - Smart Repair

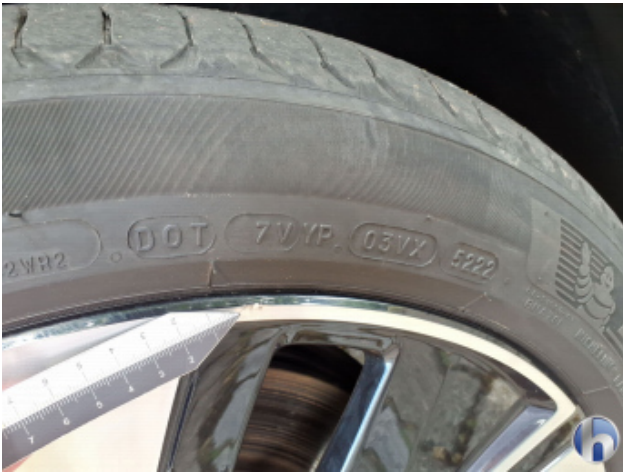
3. Felge Vorne - Links  
**Beschädigt - Smart Repair**

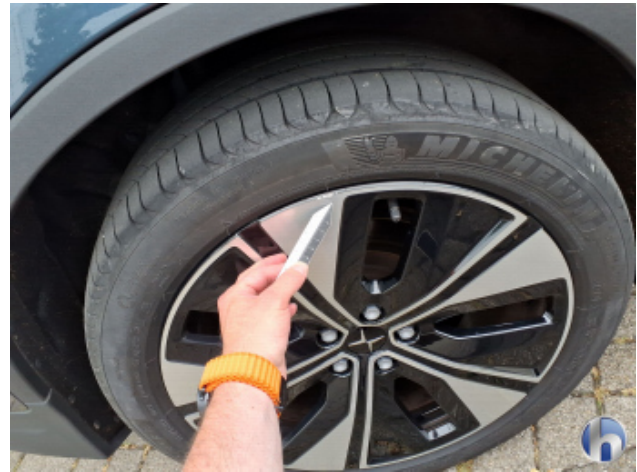
| Schaden | | | |
|---|---|---|--|
| 4. Felge Hinten - Rechts | Kratzer | Smart Repair | |

4. Felge Hinten - Rechts  
**Kratzer - Smart Repair**

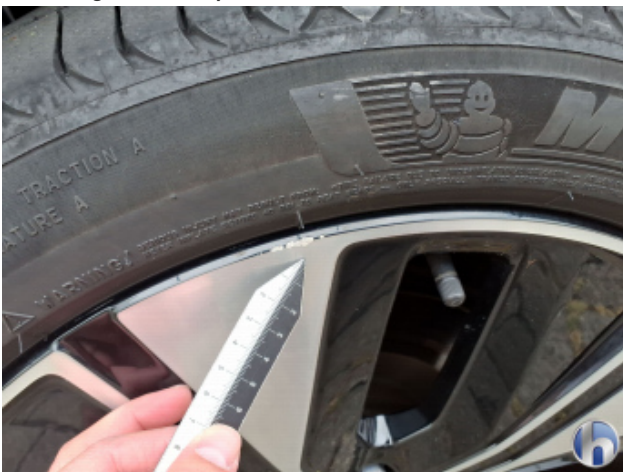
4. Felge Hinten - Rechts  
**Kratzer - Smart Repair**

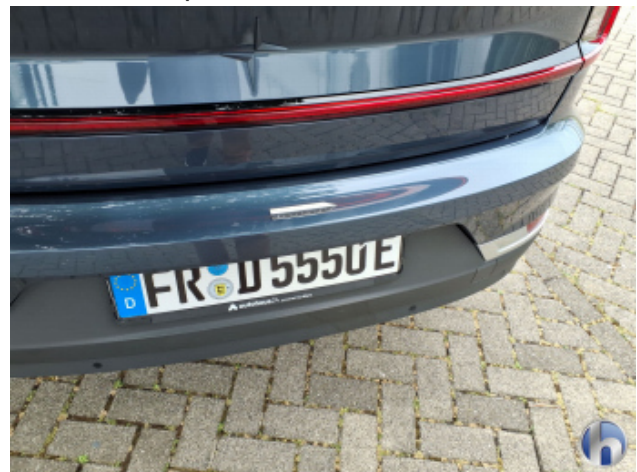
| 5. | Stoßfänger Hinten | Oberflächenkratzer | Auslegen / Polieren |

5. Stoßfänger Hinten  
**Oberflächenkratzer - Auslegen / Polieren**

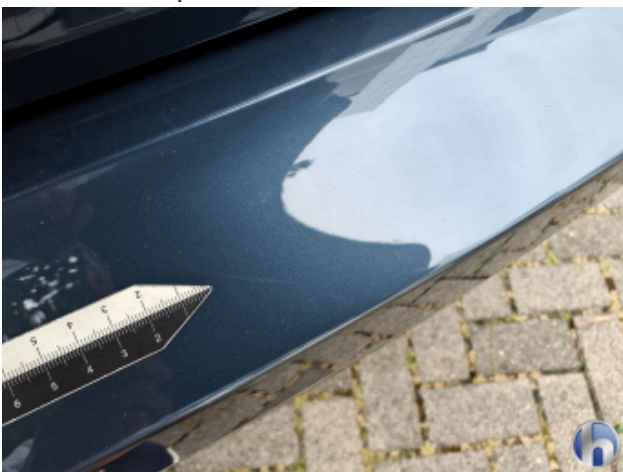
5. Stoßfänger Hinten  
**Oberflächenkratzer - Auslegen / Polieren**

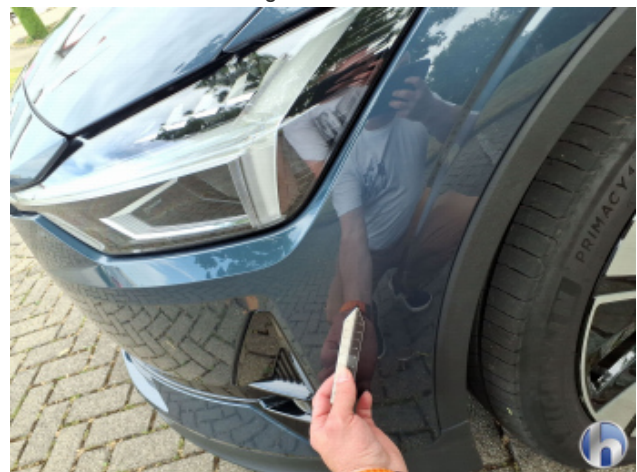
| 6. | Stoßfänger Vorne | Abschürfung | Lackieren |

6. Stoßfänger Vorne  
**Abschürfung - Lackieren**

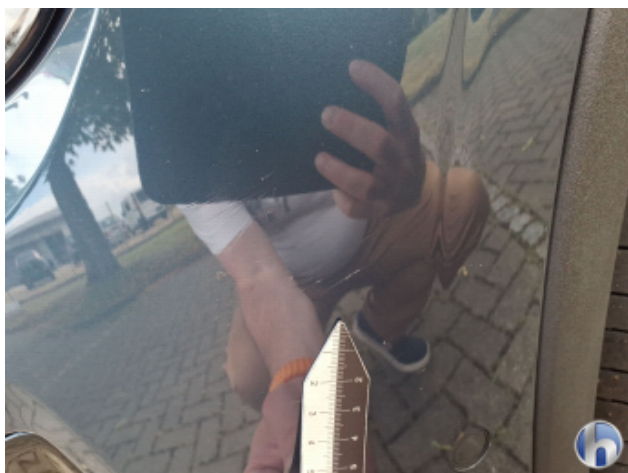
6. Stoßfänger Vorne  
**Abschürfung - Lackieren**
