## Zustandsbericht

| Berichtsnummer : | 0000000929227-DE968 | | |

#### Hyundai Kona (OS)(2017->) Trend Elektro 2WD

| Erstzulassung / Baujahr: | 06.07.2022 / 2022 | Besichtigungsdatum/-ort: | 02.07.2026 49479 Ibbenbüren |

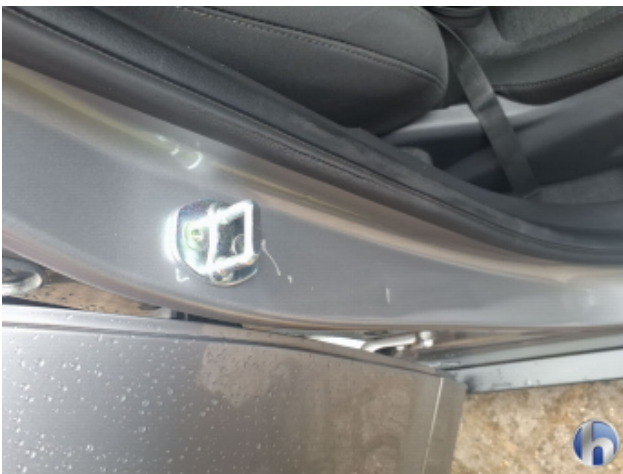
2. Tür Vorne - Rechts

| | Bauteil | Schaden | Rep.-Art |
|---|---|---|---|
| 2. | Tür Vorne - Rechts | Kratzer | Smart Repair |

Kratzer - Smart Repair

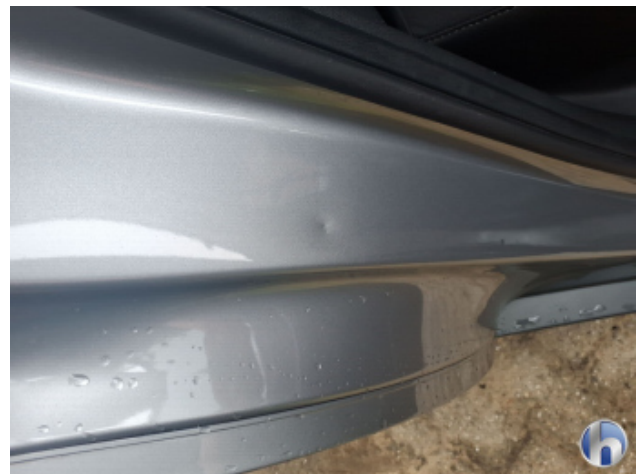
3. Tür Hinten - Rechts

| | Bauteil | Schaden | Rep.-Art |
|---|---|---|---|
| 3. | Tür Hinten - Rechts | Verdellt | Sanft Instandsetzen |

Verdellt - Sanft Instandsetzen

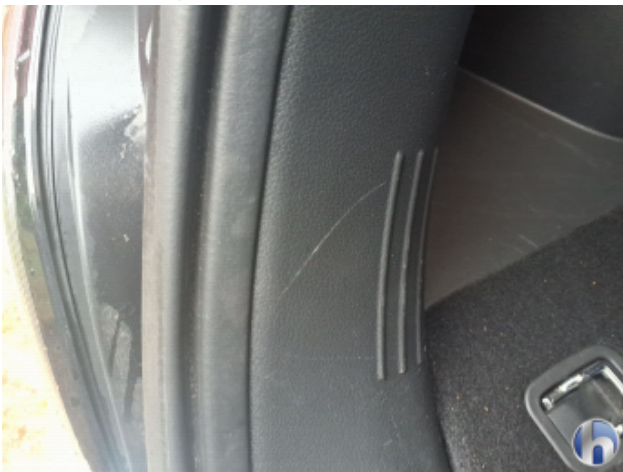
4. Innenraum

| | Bauteil | Schaden | Rep.-Art |
|---|---|---|---|
| 4. | Innenraum | Gebrauchsspuren | Ohne Reparatur |

Gebrauchsspuren - Ohne Reparatur
