# Zustandsbericht

Protokollnummer: 45882389  
Auftrags-Nr / Referenz: 20565842  
Besichtigungsdatum: 03.06.2026

<b>Hersteller / Modell</b>	Tesla Model Y Long Range Dual Motor AWD		
<b>Kennzeichen</b>		<b>Fahrgestellnummer</b>	XP7YGCEK2PB134495
<b>Erstzulassung</b>	12.06.2023	<b>Laufleistung (abgelesen)</b>	77.580 km
<b>HSN/TSN</b>	1480 / ABI 00003	<b>Kraftstoffart / Zylinder</b>	Elektro / 0
<b>Fahrzeugart</b>	Geländewagen	<b>Antriebsart</b>	Allradantrieb
<b>Schadstoffklasse</b>	2017/1151;WLTP;reine Elektr...	<b>Getriebe / Anzahl Gänge</b>	Direktantrieb
<b>Farbe</b>	Weiß Perleffekt	<b>Besichtigungszustand</b>	bedingt: Licht/Nässe/Schmutz
<b>Leistung / Hubraum</b>	190 kW / 0 ccm	<b>Nächste HU</b>	05/2028
<b>Wartungsheft / Nachweis</b>	digitaler Nachweis / vollständig	<b>Restlauf bis Service</b>	
<b>Letzte Wartung</b>		<b>Polsterart</b>	Leder
<b>Vorschaden</b>	Keine Feststellbar	<b>Polsterfarbe</b>	Anthrazit
<b>Nachlackierung</b>	Keine Feststellbar	<b>zul. Gesamtgewicht</b>	2.518 kg
<b>Dokumente</b>	ZB   vorhanden	<b>Anzahl Halter</b>	unbekannt

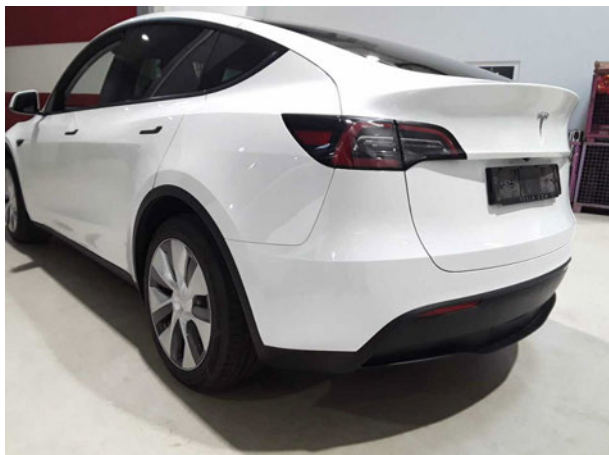
Nr.	Bauteilgruppe	Beschreibung
1	Rad/Reifen	Leichtmetallfelge hinten links (Materialabrieb) - verkratzt / verschürft - erneuern
2	Rad/Reifen	Leichtmetallfelge vorn rechts (Materialabrieb) - verkratzt / verschürft - erneuern

**Beschädigung #1:** Rad/Reifen: Leichtmetallfelge hinten links (Materialabrieb) - verkratzt / verschürft - erneuern

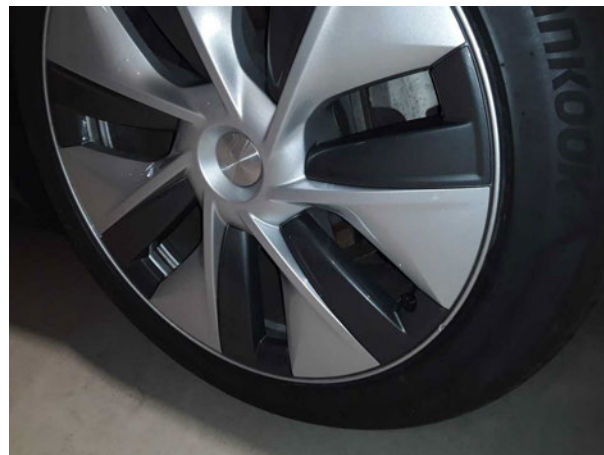
**Beschädigung #1:** Rad/Reifen: Leichtmetallfelge hinten links (Materialabrieb) - verkratzt / verschürft - erneuern

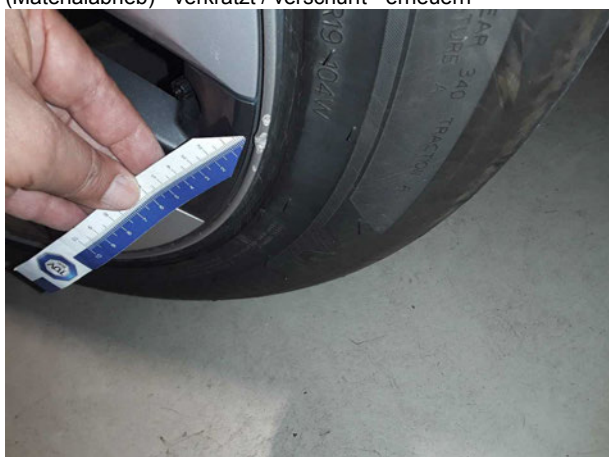
**Beschädigung #1:** Rad/Reifen: Leichtmetallfelge hinten links (Materialabrieb) - verkratzt / verschürft - erneuern

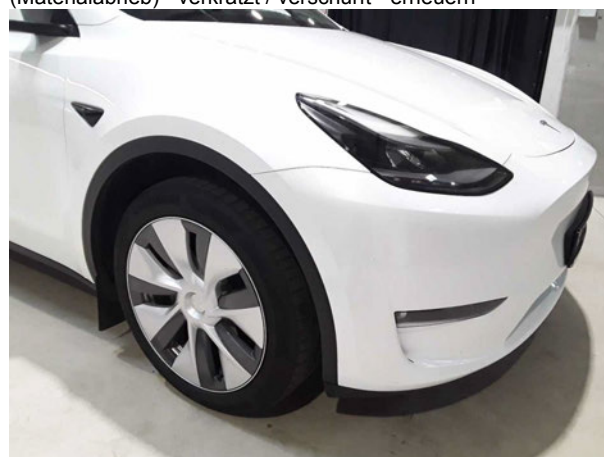
**Beschädigung #2:** Rad/Reifen: Leichtmetallfelge vorn rechts (Materialabrieb) - verkratzt / verschürft - erneuern

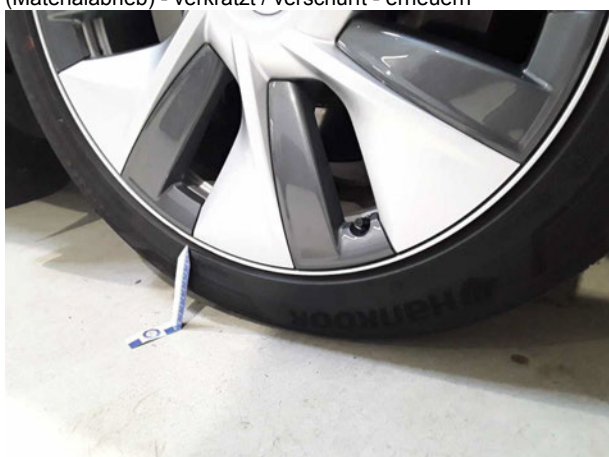
**Beschädigung #2:** Rad/Reifen: Leichtmetallfelge vorn rechts (Materialabrieb) - verkratzt / verschürft - erneuern

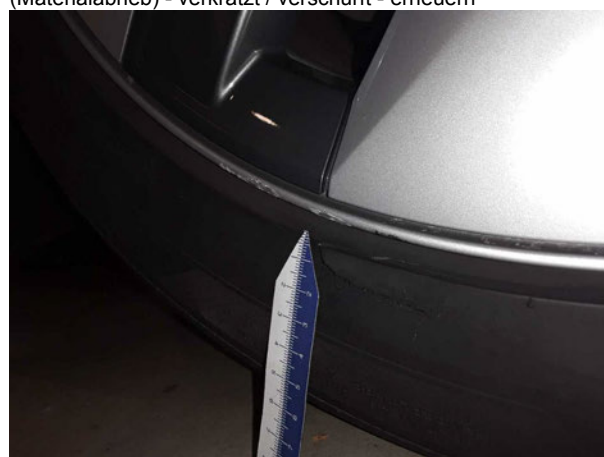
**Beschädigung #2:** Rad/Reifen: Leichtmetallfelge vorn rechts (Materialabrieb) - verkratzt / verschürft - erneuern

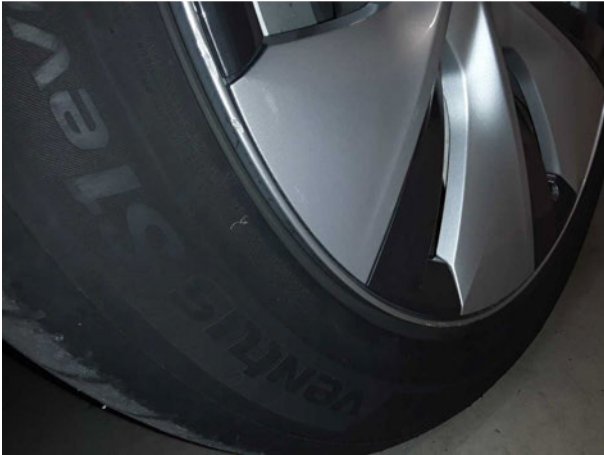
**Beschädigung #2:** Rad/Reifen: Leichtmetallfelge vorn rechts  
(Materialabrieb) - verkratzt / verschürft - erneuern
