## Zustandsbericht

| Kunde : | Allane SE | Amtl. Kennzeichen : | DU -DD 0307E |
| Berichtsnummer : | 0000000926928-DE613 | | |

#### Kia EV6 (CV)(2021->) GT-Line 2WD

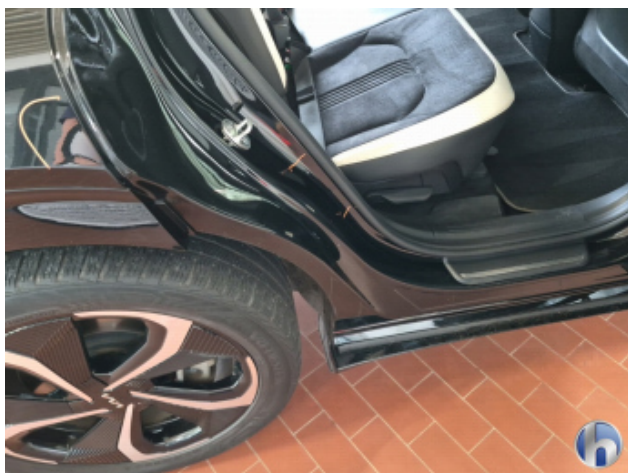
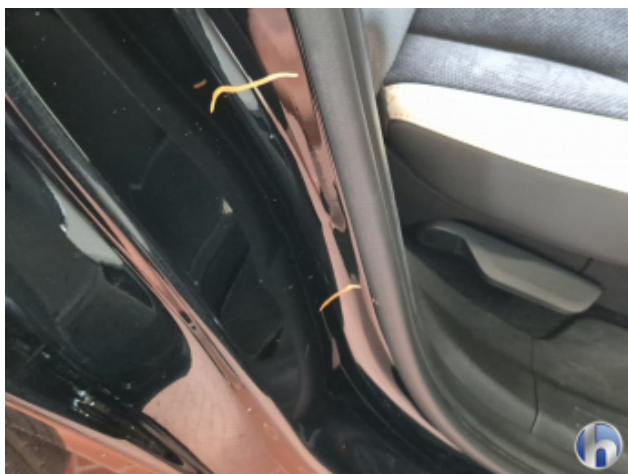
| | Bauteil | Schaden | Rep.-Art |
|---|---|---|---|
| 1. | Türeinstieg Hinten - Rechts | 2 Dellen | Sanft Instandsetzen |

1. Türeinstieg Hinten - Rechts  
2 Dellen - Sanft Instandsetzen

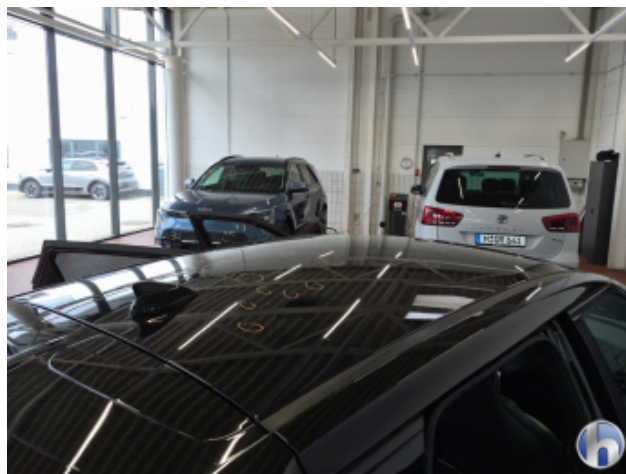
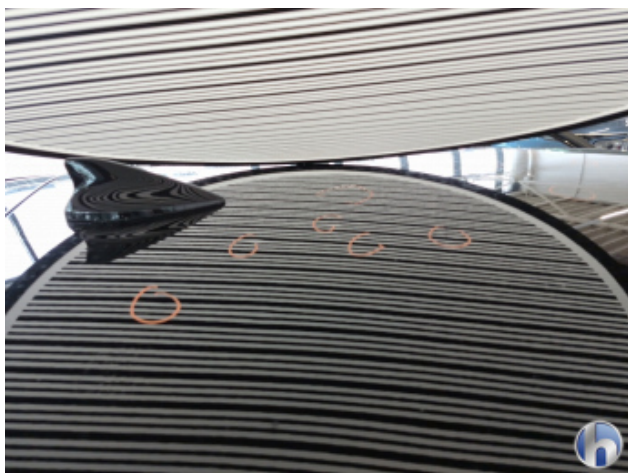
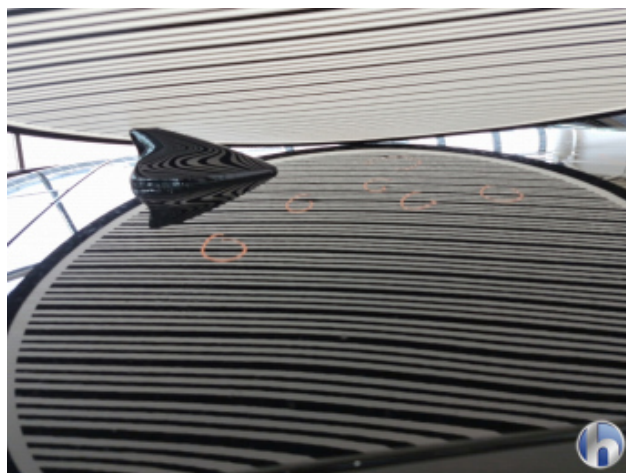
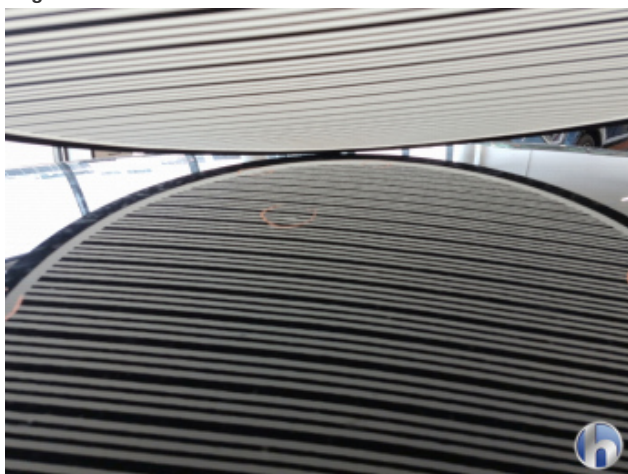
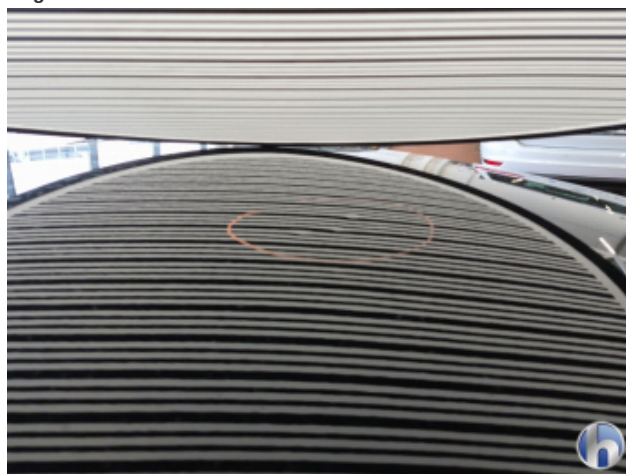
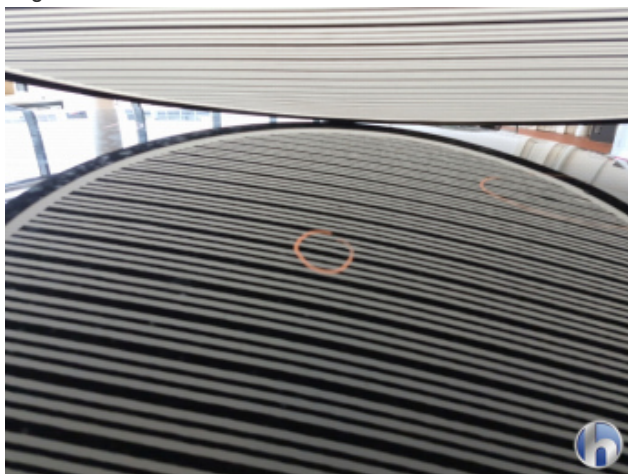
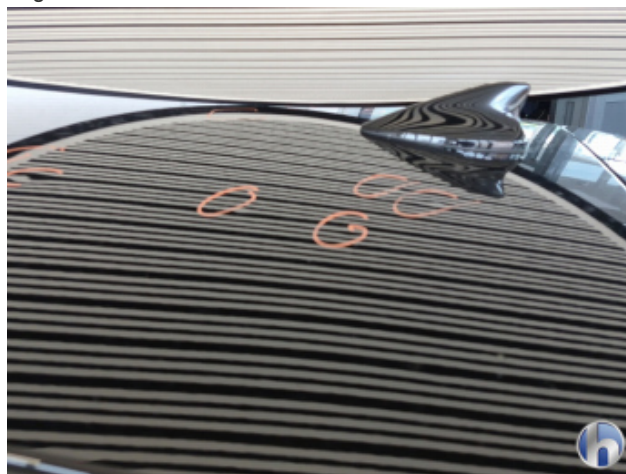
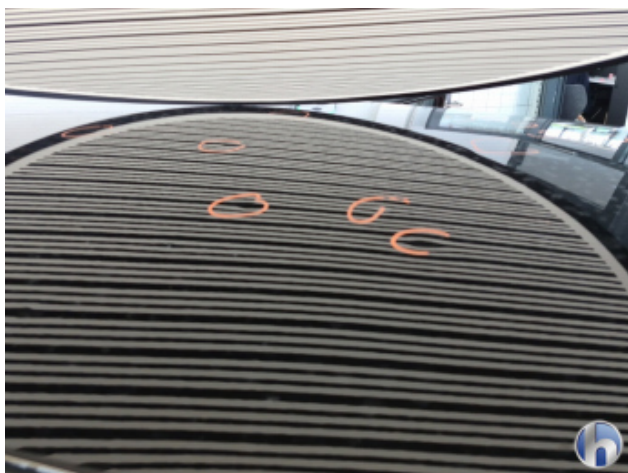
| | Bauteil | Schaden | Rep.-Art |
|---|---|---|---|
| 3. | Dach | Hagelschaden | Siehe Kalkulation |

3. Dach  
Hagelschaden - Siehe Kalkulation

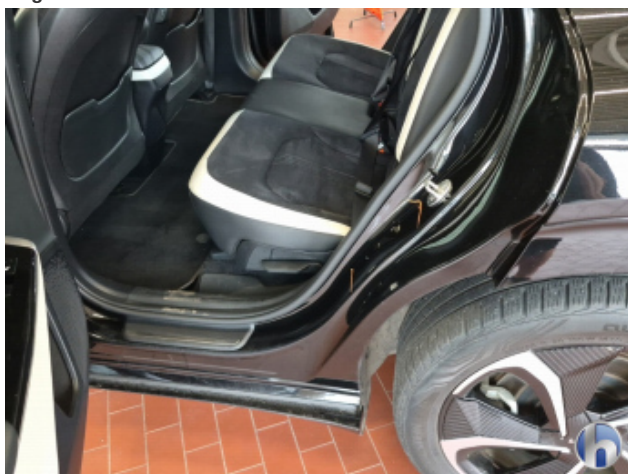
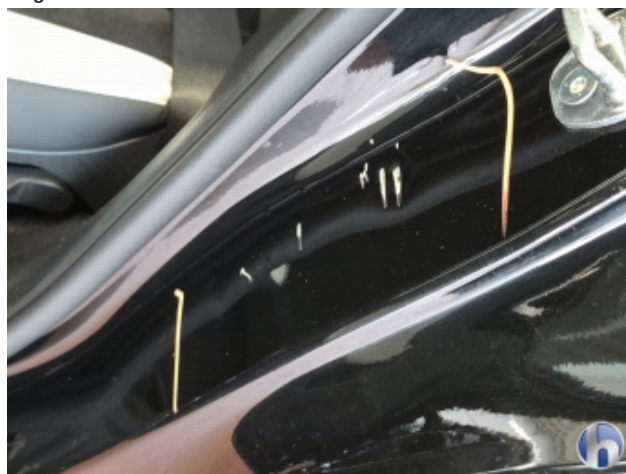
| 4. | Türeinstieg Hinten - Links | Beschädigt | Smart Repair |

4. Türeinstieg Hinten - Links  
Beschädigt - Smart Repair

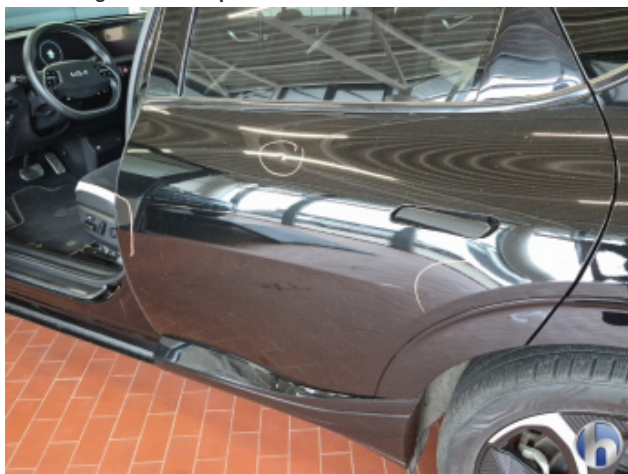
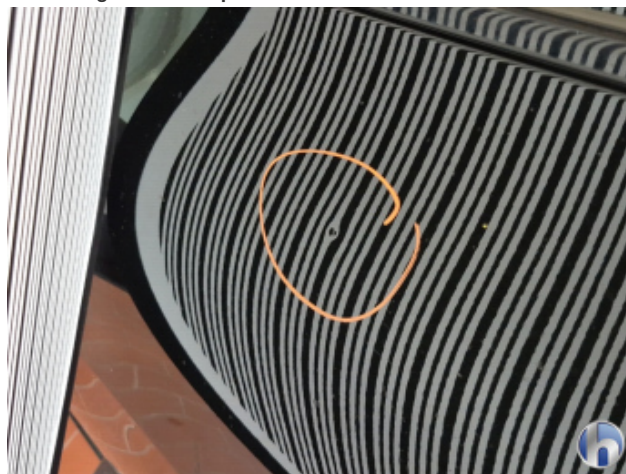
Türe hinten BfS nachlackiert Lackläufer

| 5. | Tür Hinten - Links | Beschädigt | Instandsetzen und<br>Lackieren |

5. Tür Hinten - Links  
Beschädigt - Instandsetzen und Lackieren

5. Tür Hinten - Links  
**Beschädigt - Instandsetzen und Lackieren**

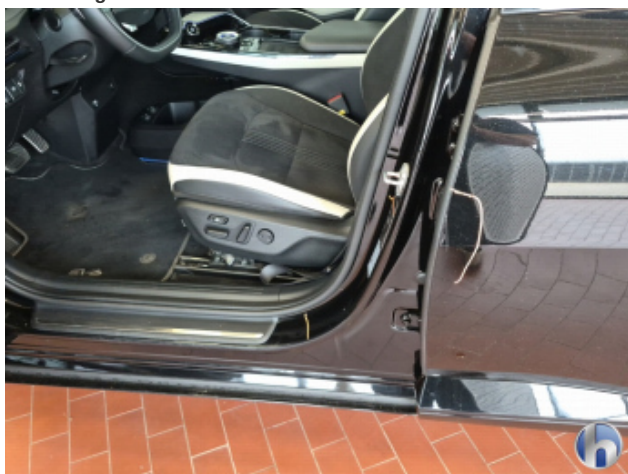
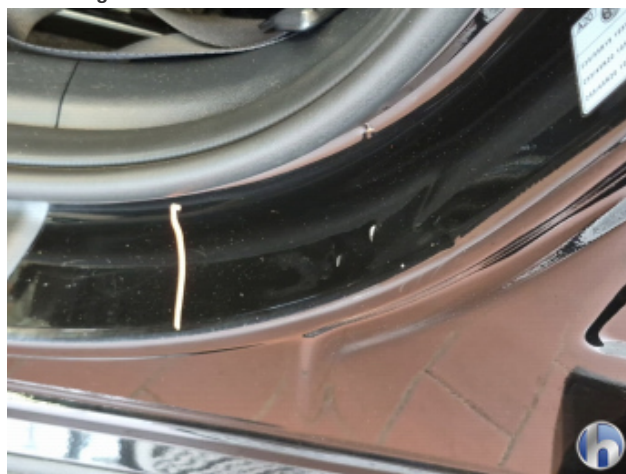
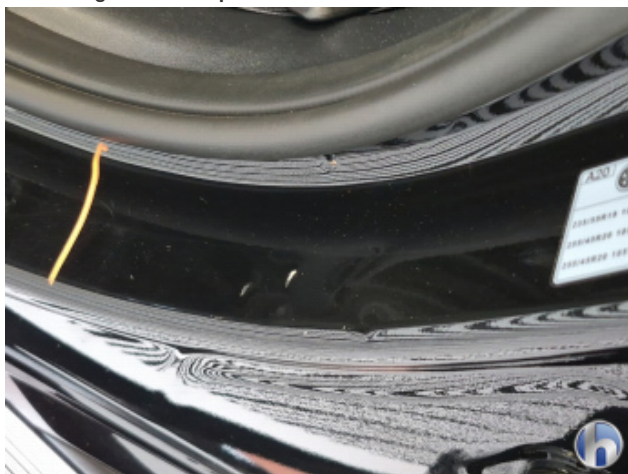
| 6. | Türeinstieg Vorne - Links | Beschädigt | Smart Repair |

6. Türeinstieg Vorne - Links  
**Beschädigt - Smart Repair**

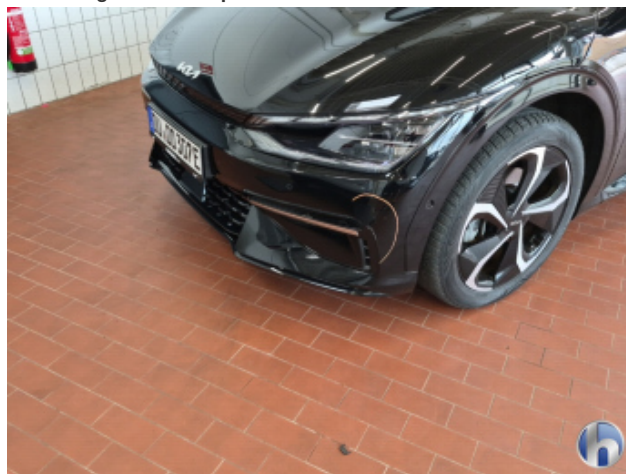
| 7. | Stoßfänger Vorne | Abschürfung | Smart Repair |

7. Stoßfänger Vorne  
**Abschürfung - Smart Repair**

7. Stoßfänger Vorne  
Abschürfung - Smart Repair

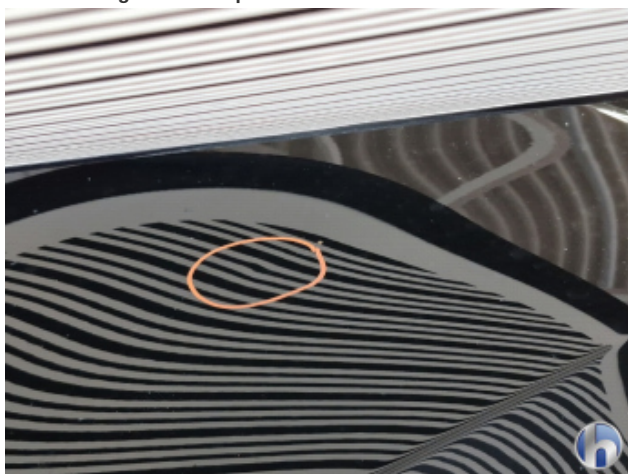
| 8. | Motorhaube | 1 Delle | Sanft Instandsetzen |

8. Motorhaube  
1 Delle - Sanft Instandsetzen

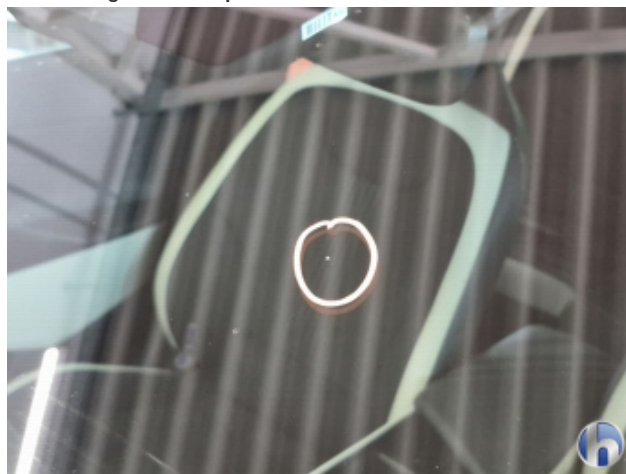
| 9. | Windschutzscheibe | Steinschlag | Smart Repair |

9. Windschutzscheibe  
Steinschlag - Smart Repair

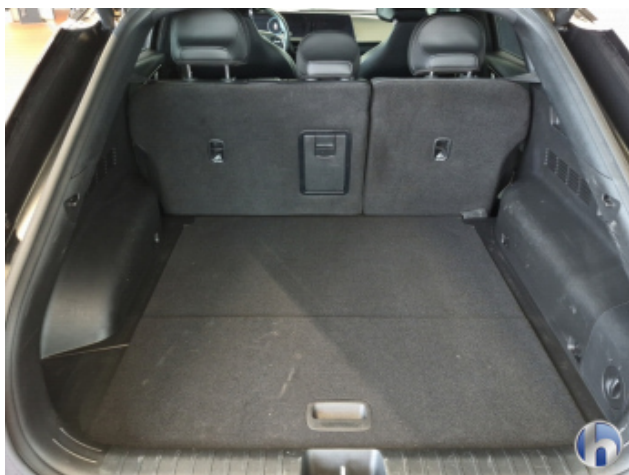
| 10. | Hutablage | Fehlt | Erneuern |

10. Hutablage  
**Fehlt - Erneuern**
