Zustandsbericht

45016873

| Hersteller / Modell | Audi A4 Avant 40 TFSI S tronic | | |
| Kennzeichen | MG-SC1010 | Fahrgestellnummer | WAUZZZF41RA062801 |

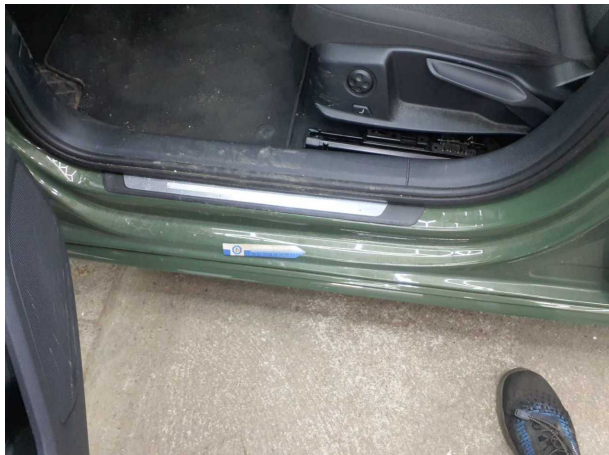
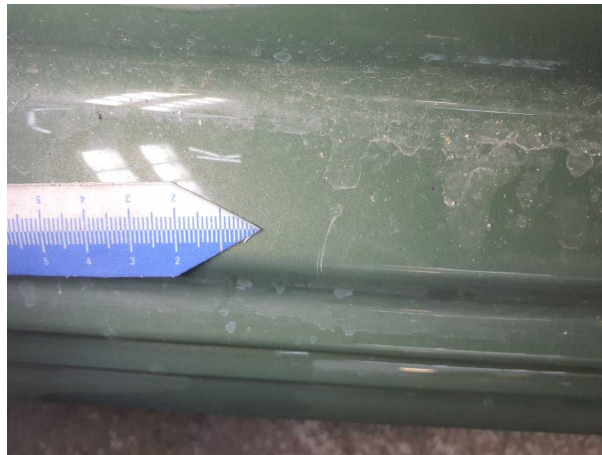
| Nr. | Bauteilgruppe | Beschreibung |
|---|---|---|
| 1 | Schweller links | Einstieg - Kratzer - auslegen / polieren |

**Beschädigung #1:** Schweller links: Einstieg - Kratzer - auslegen / polieren

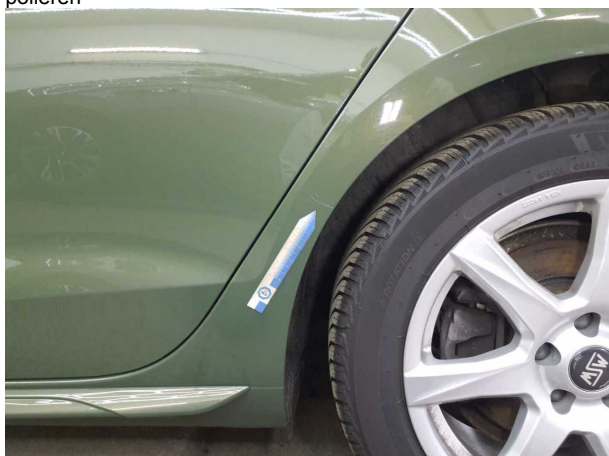
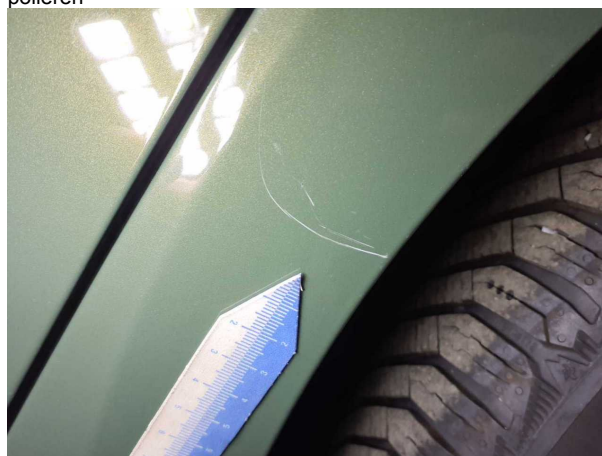
| Nr. | Bauteilgruppe | Beschreibung |
|---|---|---|
| 2 | Seitenwand links | Kniestück - Kratzer - auslegen / polieren |

**Beschädigung #2:** Seitenwand links: Kniestück - Kratzer - auslegen / polieren

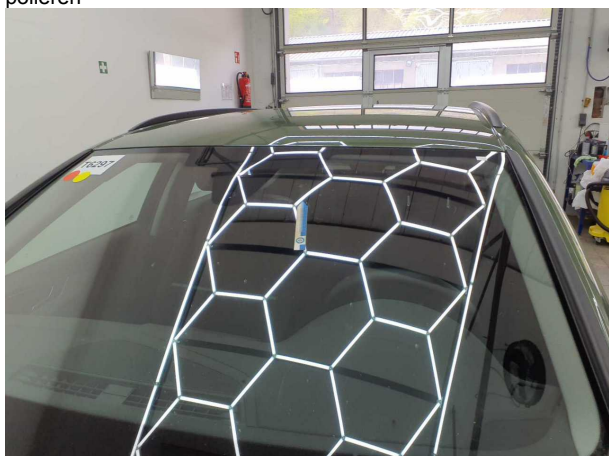
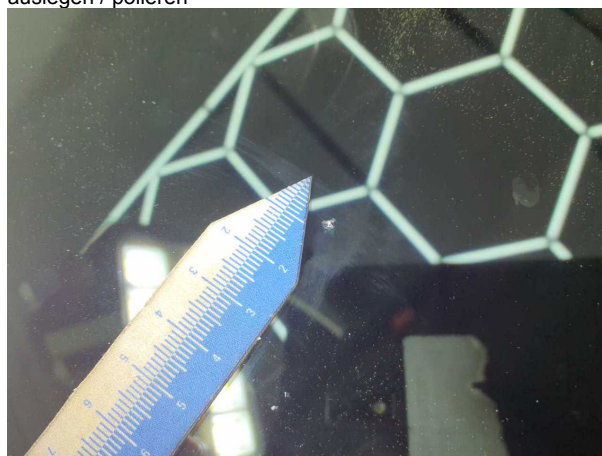
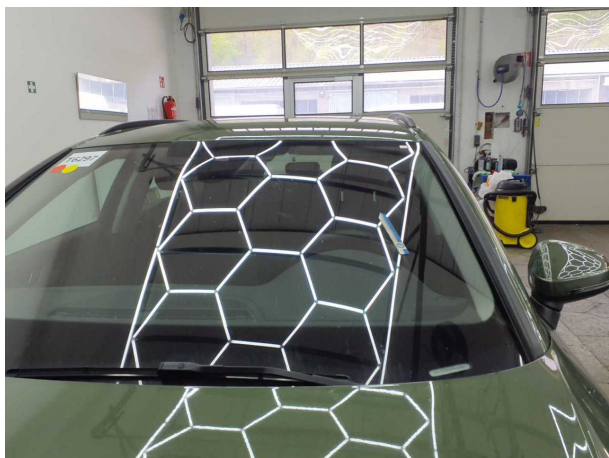
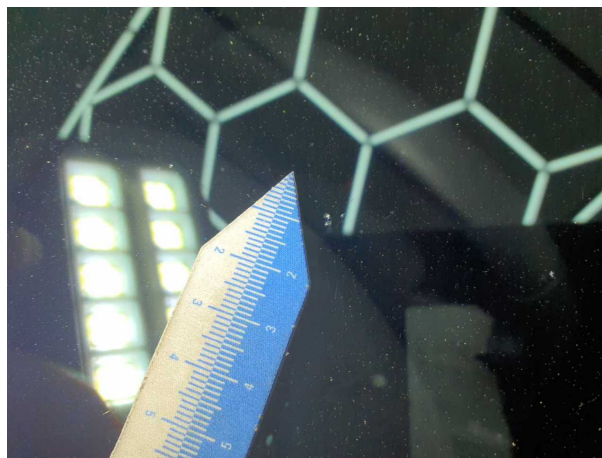
| Nr. | Bauteilgruppe | Beschreibung |
|---|---|---|
| 3 | Verglasung | Frontscheibe - Steinschlag - Wertminderung |

**Beschädigung #3:** Verglasung: Frontscheibe - Steinschlag - Wertminderung
