# Zustandsbericht / Minderwertgutachten

Auftraggeber Mobilize Financial Services, eine Marke der RCI Banque S.A., Niederlassung  
Deutschland, Jagenbergstr. 1, 41468 Neuss  
Besichtigung 06.02.2026

| Typ / Verkaufsbez. | Megane E-Tech Electric<br>(02.2022->) / Megane<br>E-Tech EV60 220 Iconic<br>(60 kWh) | Aufbauart | Geländewagen |

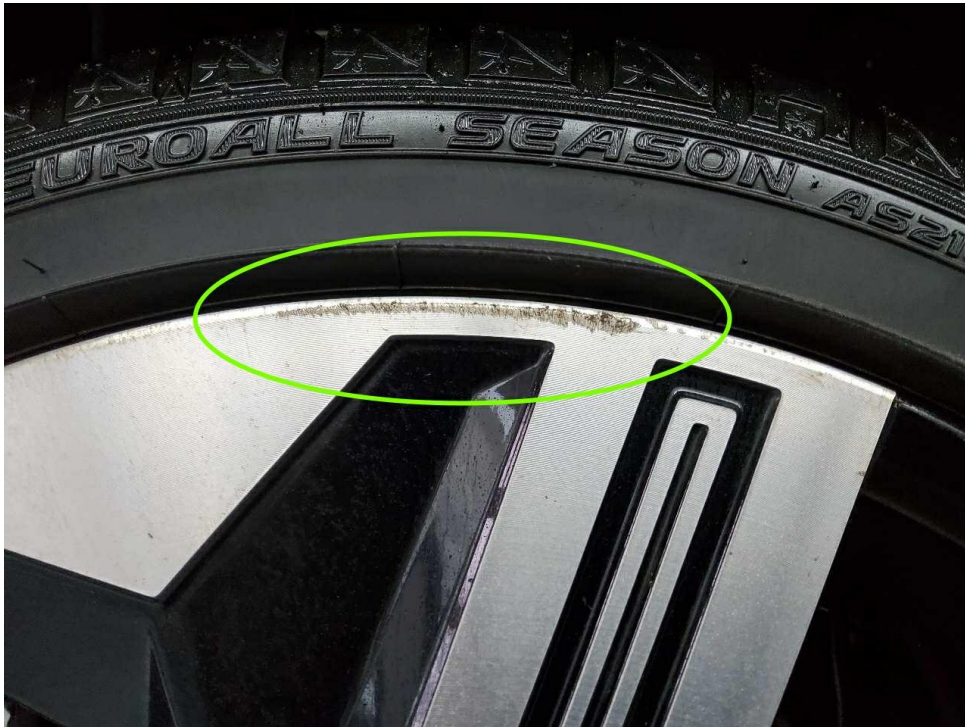
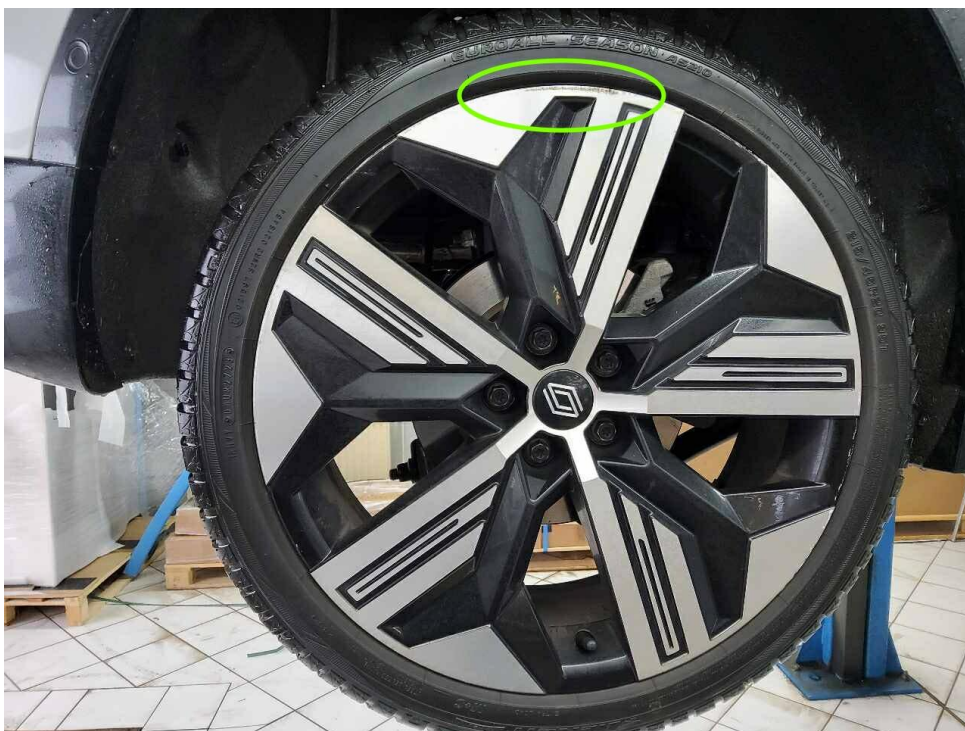
Bild 11 :    ä  
Glanzgedrehte Alufelge hinten rechts, verschrammt

Bild 12 :    Glanzgedrehte Alufelge hinten rechts, verschrammt

1. Glanzgedrehte Alufelge hinten rechts,  
verschrammt, erneuern (Bild 11, 12)
2. Glanzgedrehte Alufelge vorn rechts,  
verschrammt, erneuern (Bild 13, 14)

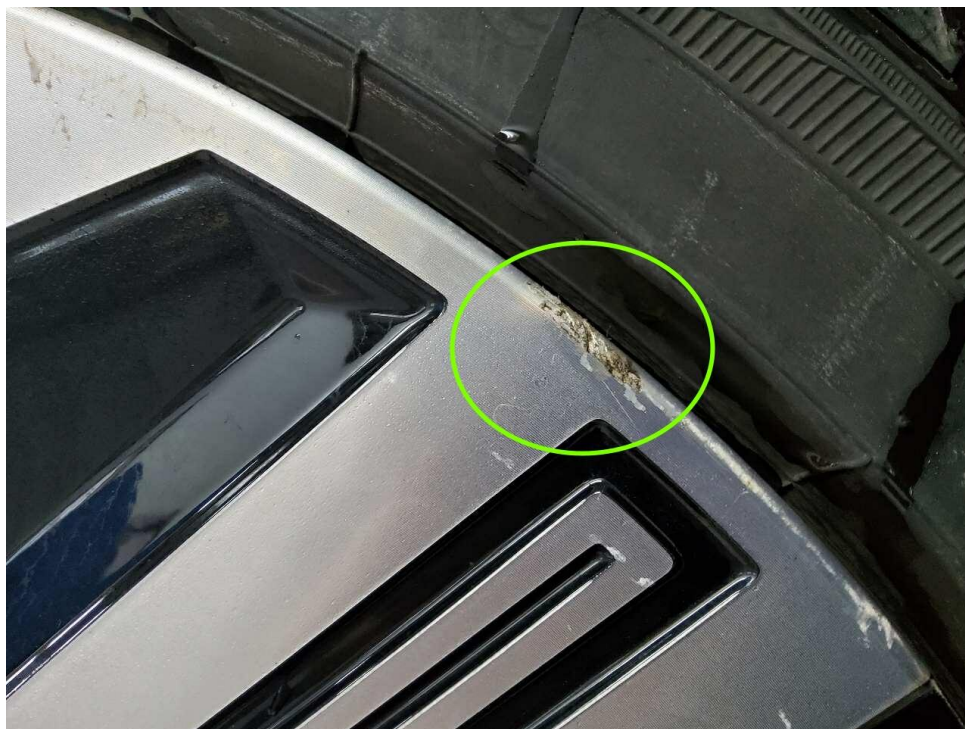
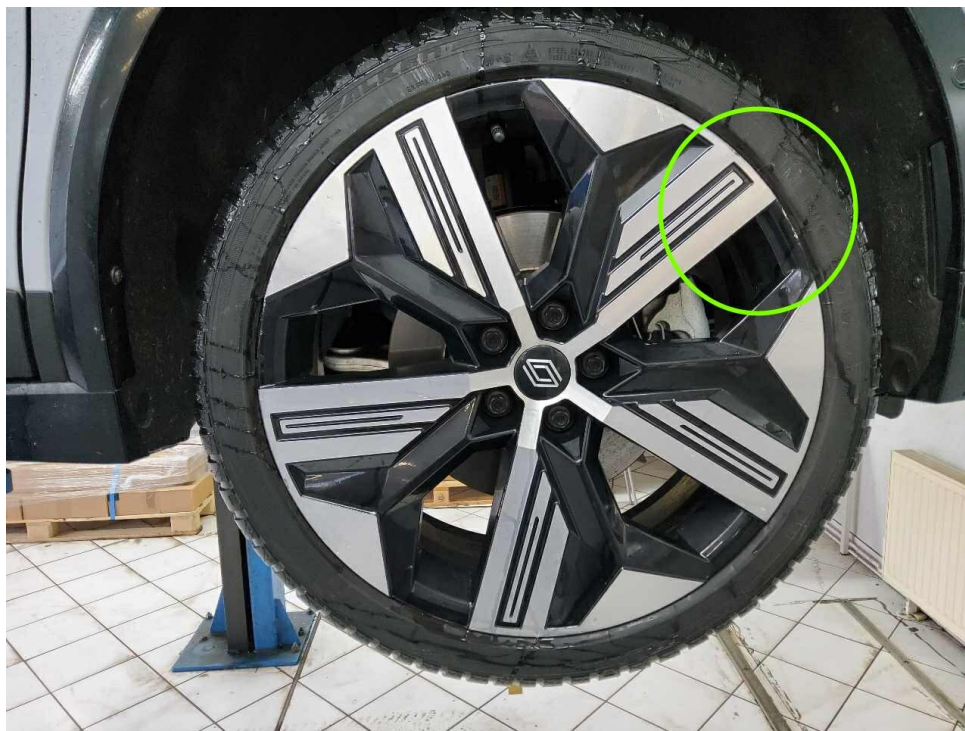
Bild 13 : Glanzgedrehte Alufelge vorn rechts, verschrammt

Bild 14 : Glanzgedrehte Alufelge vorn rechts, verschrammt
