# Zustandsbericht

Protokollnummer: 45465831  
Auftrags-Nr / Referenz: 50148754  
Besichtigungsdatum: 29.04.2026

| Hersteller / Modell | MAXUS Deliver 9 2.0 Transporter RWD LUXURY | | |

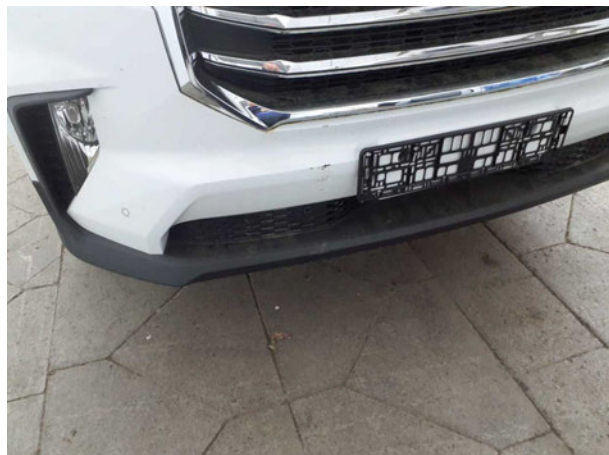
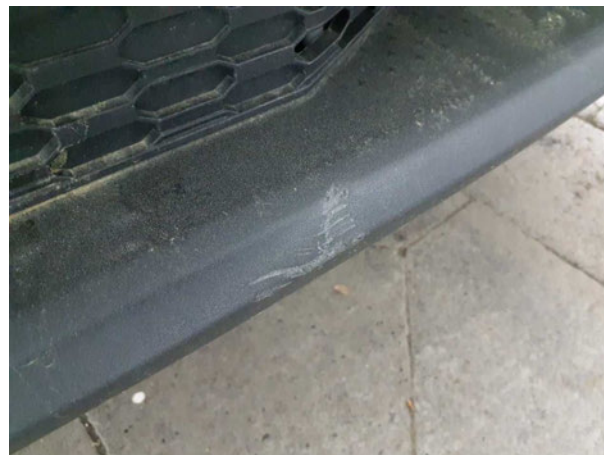
| Nr. | Bauteilgruppe | Beschreibung |
|---|---|---|
| 1 | Stoßfänger vorn | Spoiler - beschädigt - erneuern |

**Beschädigung #1:** Stossfänger vorn: Spoiler - beschädigt - erneuern

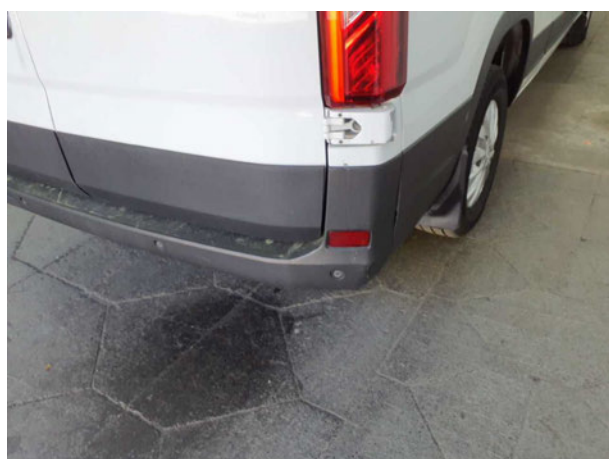
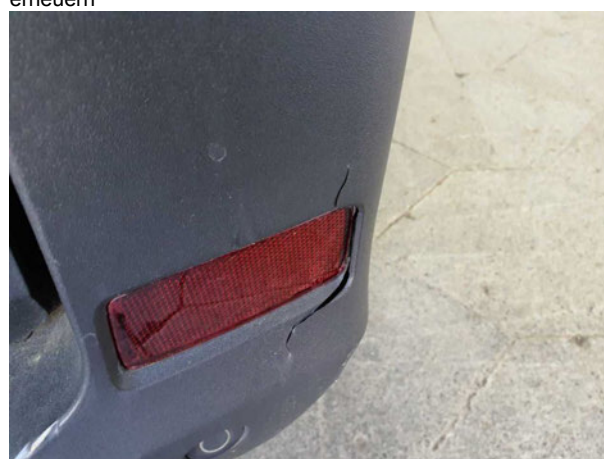
| Nr. | Bauteilgruppe | Beschreibung |
|---|---|---|
| 2 | Stoßfänger hinten | Stoßfänger hinten - gebrochen / gerissen - erneuern |

**Beschädigung #2:** Stossfänger hinten: Stossfänger hinten - gebrochen / gerissen - erneuern

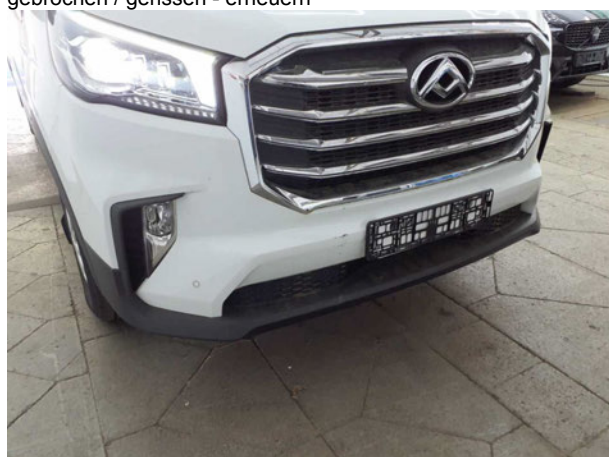
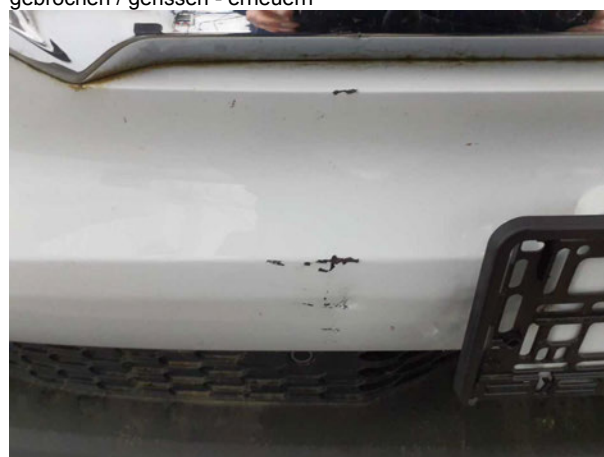
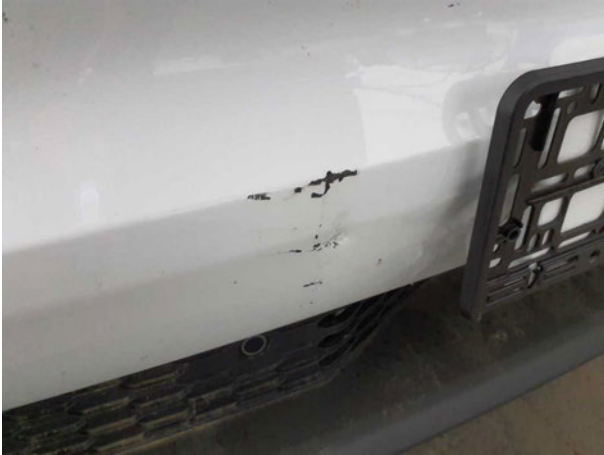
| Nr. | Bauteilgruppe | Beschreibung |
|---|---|---|
| 4 | Stoßfänger vorn | Stoßfänger vorn - beschädigt - instandsetzen und lackieren |

**Beschädigung #4:** Stossfänger vorn: Stossfänger vorn - beschädigt - instandsetzen und lackieren

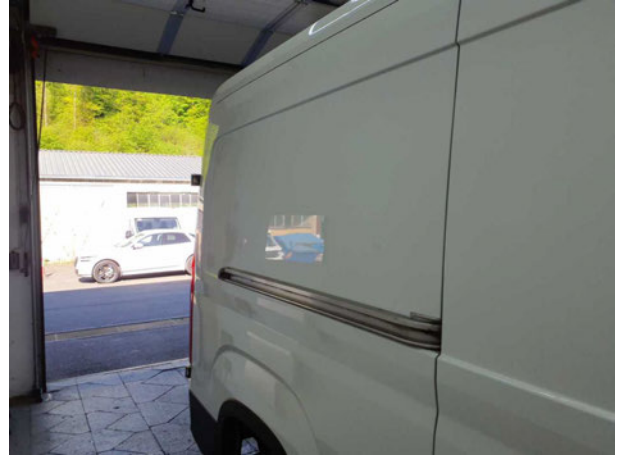
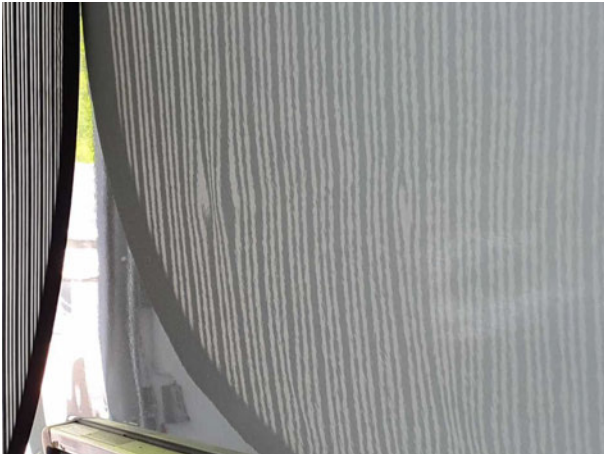
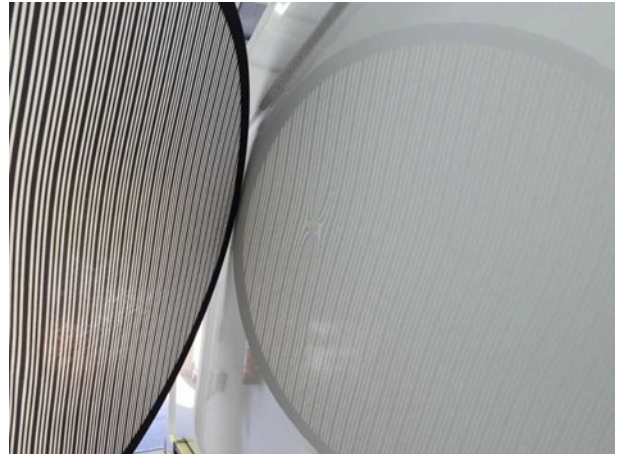
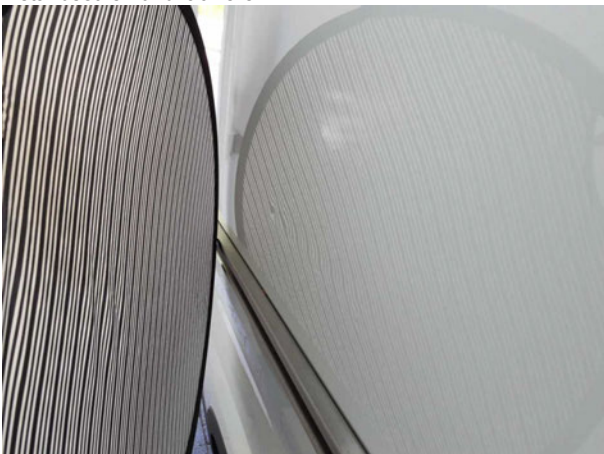
| Nr. | Bauteilgruppe | Beschreibung |
|---|---|---|
| 6 | Seitenwand rechts | Seitenwand - beschädigt - instandsetzen und lackieren |

**Beschädigung #6:** Seitenwand rechts: Seitenwand - beschädigt - instandsetzen und lackieren

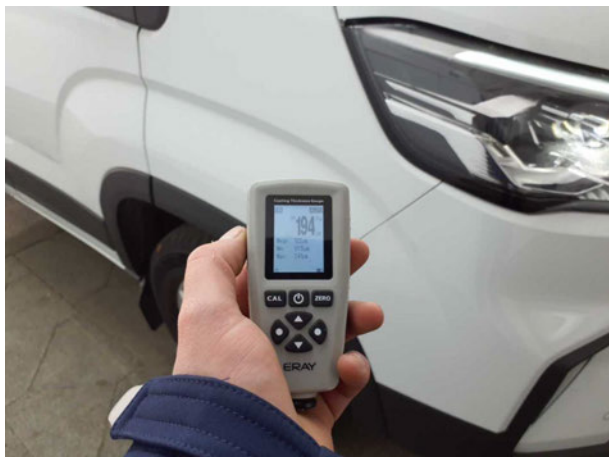
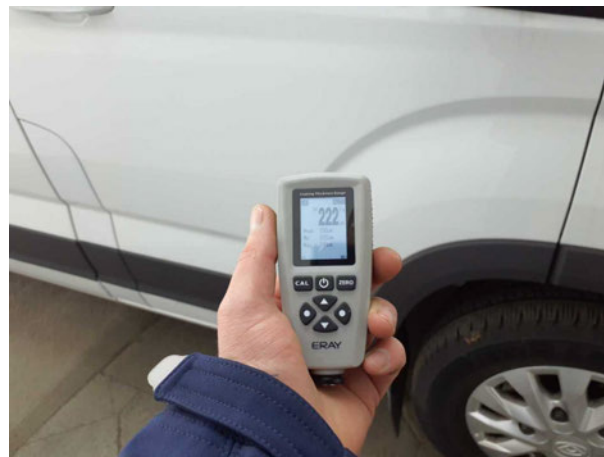
| Nr. | Ort | Wertminderung |
|---|---|---|
| 1 | Kotflügel rechts, Tür vorne rechts, fachgerecht ausgeführt, Reparaturrechnung nicht vorhanden | |

**Nachlackierung 1:** Kotflügel rechts, Tür vorne rechts
