**VF3MRHNSMMS159688**

## Zustandsbericht

Inspection date: 23 Jul 2026  
**Protocol number: 46679056**  
Delivery date: 23 Jul 2026

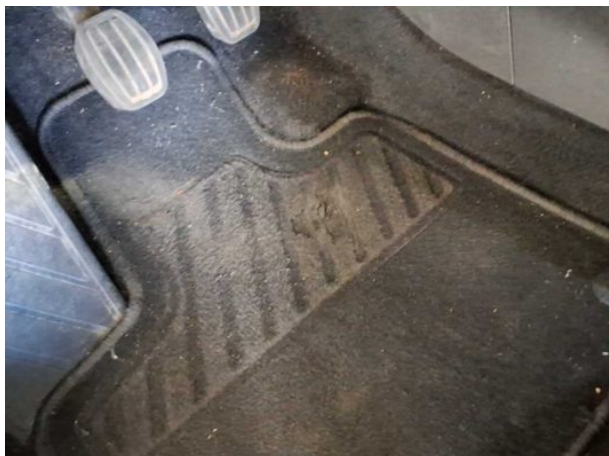
| No. | Component group | Description |
|---|---|---|
| 1 | Trim / covers | Floor mats - Damaged - Replace |

**Damage #1:** Trim / covers: Floor mats - Damaged - Replace

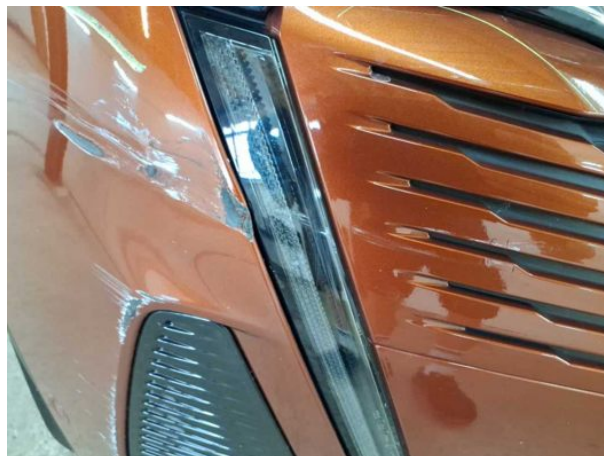
| No. | Component group | Description |
|---|---|---|
| 2 | Indicator - front | Indicator lamp - front right side - Damaged - Replace |

**Damage #2:** Indicator - front: Indicator lamp - front right side - Damaged - Replace

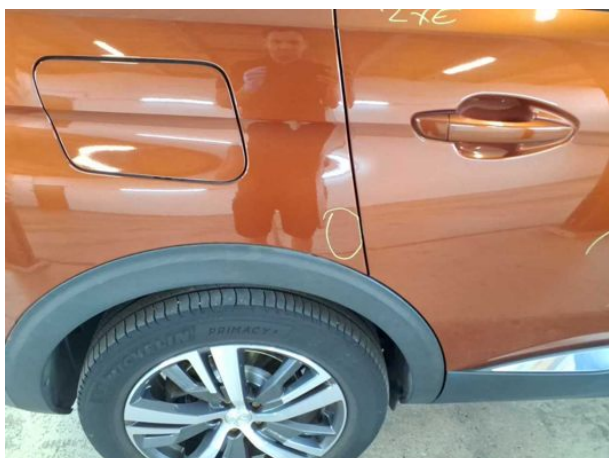
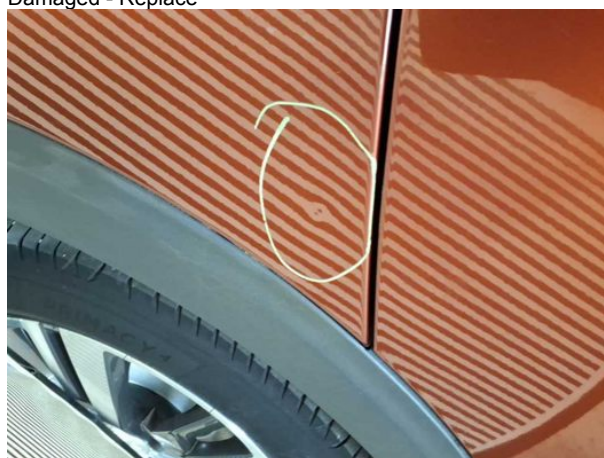
| No. | Component group | Description |
|---|---|---|
| 3 | Side panel - rear right side | Side panel - dent(s) - Smooth repair work |

**Damage #3:** Side panel - rear right side: Side panel - dent(s) - Smooth repair work

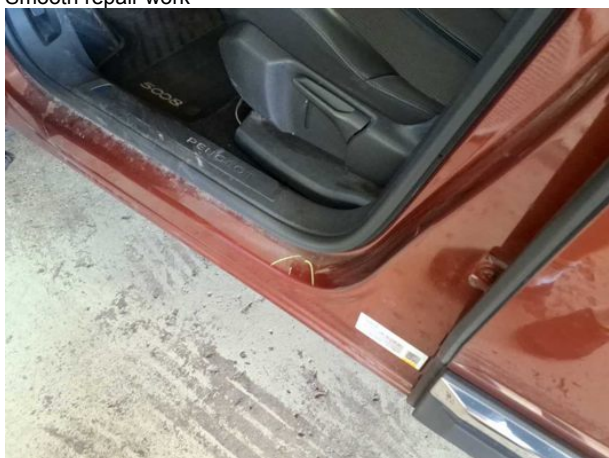
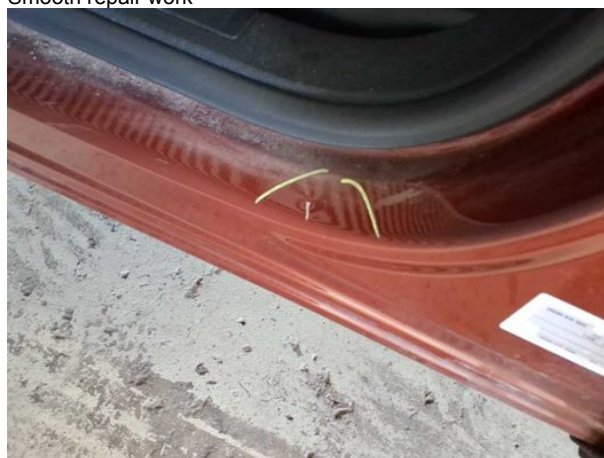
| No. | Component group | Description |
|---|---|---|
| 5 | Sill - left side | Sill - Dent / paintcoat damage - Smart repair |

**Damage #5:** Sill - left side: Sill - Dent / paintcoat damage - Smart repair

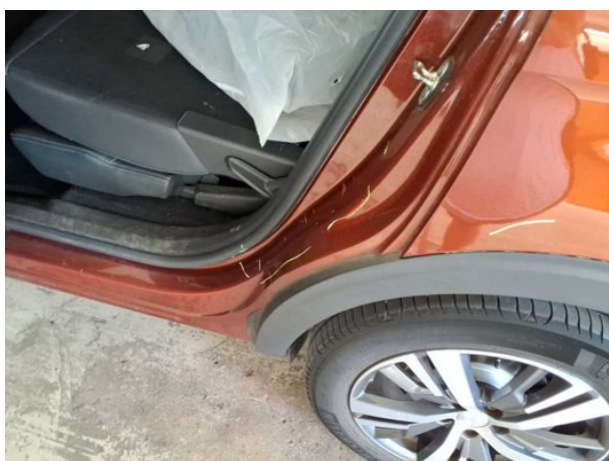
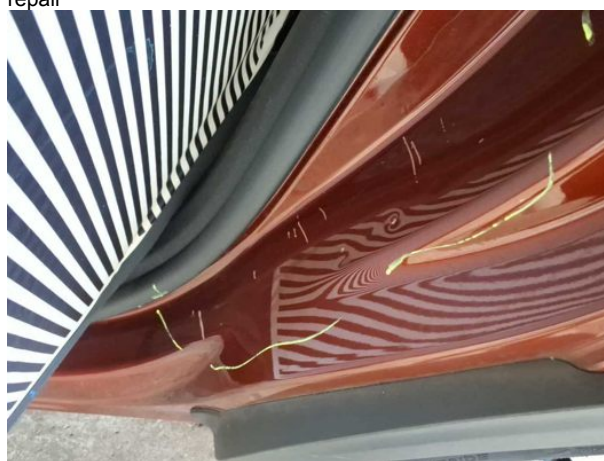
| No. | Component group | Description |
|---|---|---|
| 9 | Side panel - rear left side | Sill - Dent / paintcoat damage - Smart repair |

**Damage #9:** Side panel - rear left side: Sill - Dent / paintcoat damage - Smart repair

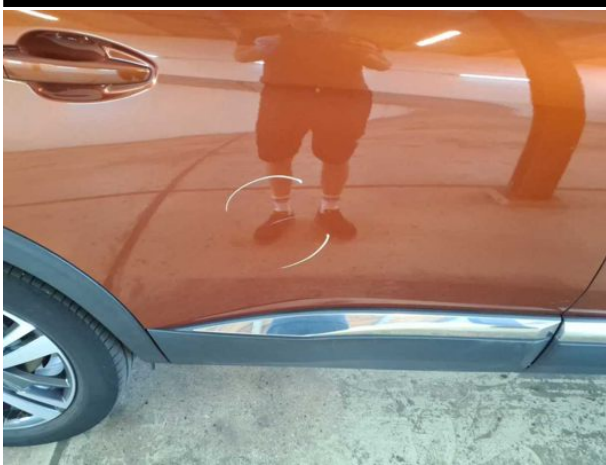
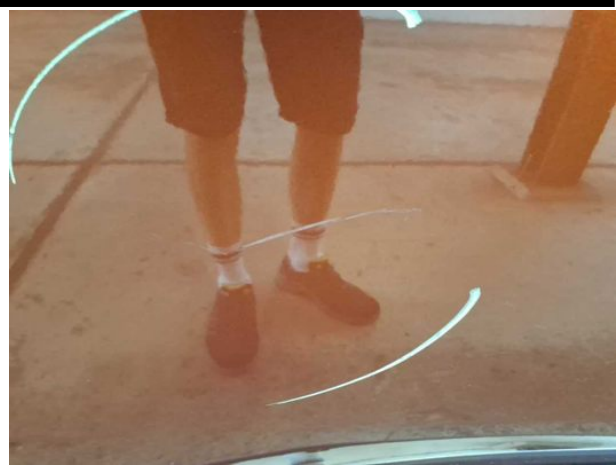
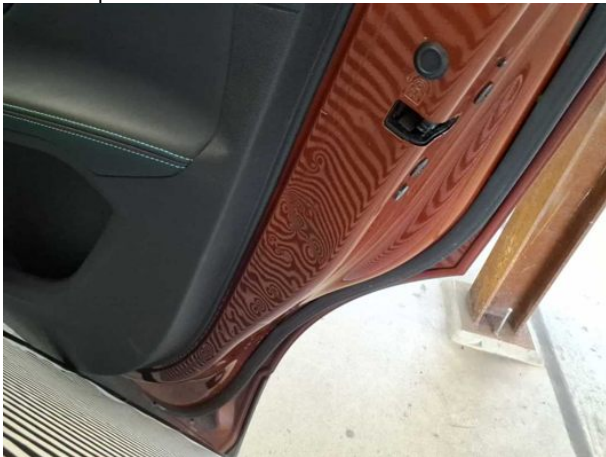
| No. | Component group | Description |
|---|---|---|
| 10 | Door - rear right side | Door - Dent / paintcoat damage - Smart repair |

**Damage #10:** Door - rear right side: Door - Dent / paintcoat damage - Smart repair

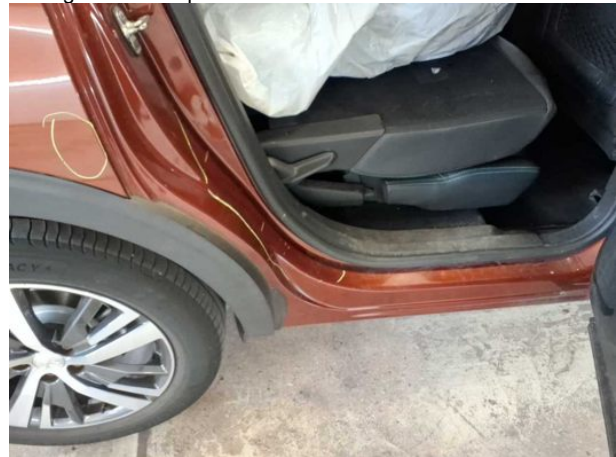
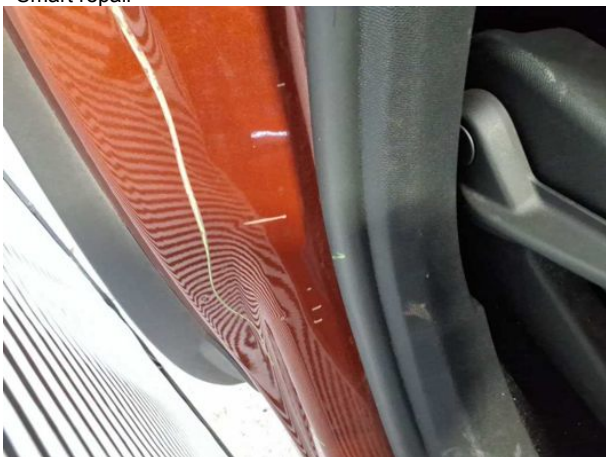
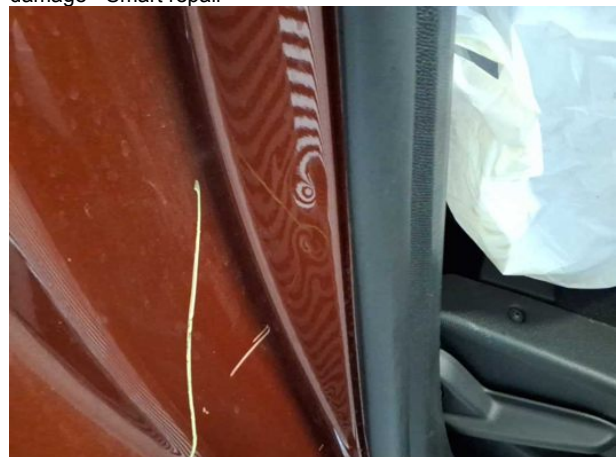
| No. | Component group | Description |
|---|---|---|
| 11 | Side panel - rear right side | Sill - Dent / paintcoat damage - Smart repair |

**Damage #11:** Side panel - rear right side: Sill - Dent / paintcoat damage - Smart repair

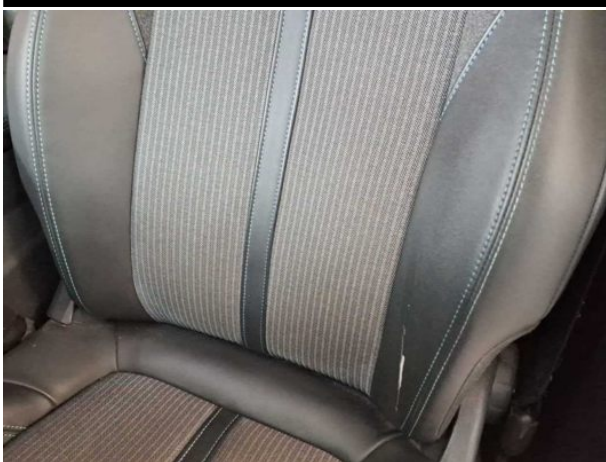
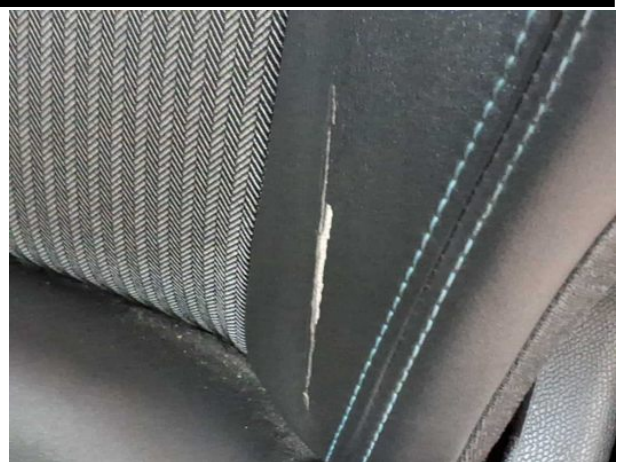
| No. | Component group | Description |
|---|---|---|
| 12 | Seat - front | Backrest cover - left side - Damaged - Replace |

**Damage #12:** Seat - front: Backrest cover - left side - Damaged - Replace

**Damage #12:** Seat - front: Backrest cover - left side - Damag... - Replace

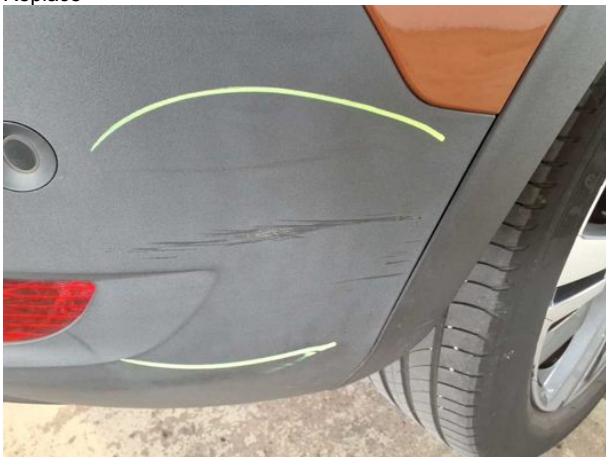
| No. | Component group | Description |
|---|---|---|
| 13 | Rear bumper | Spoiler - Scratched - Replace |

**Damage #13:** Rear bumper: Spoiler - Scratched - Replace

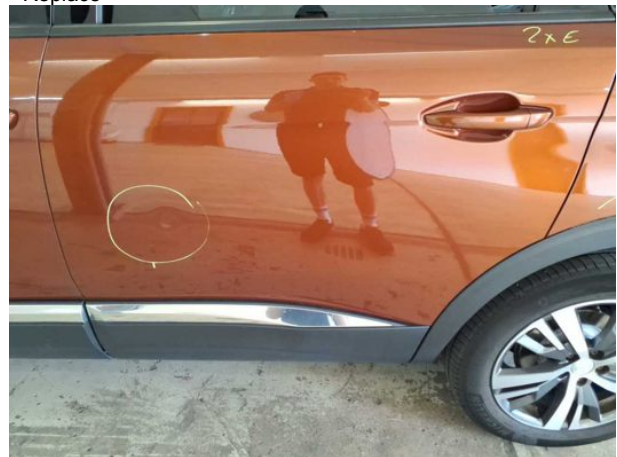
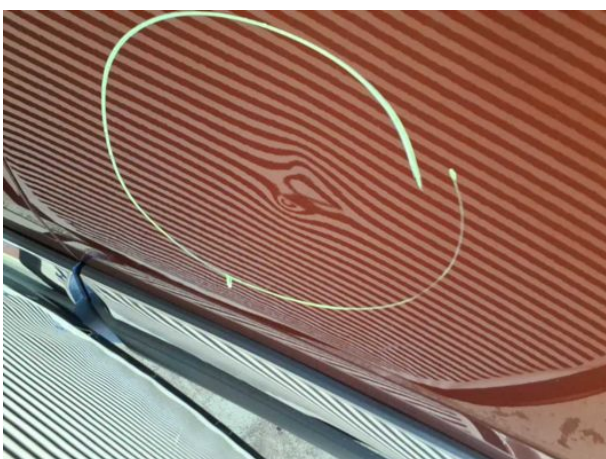
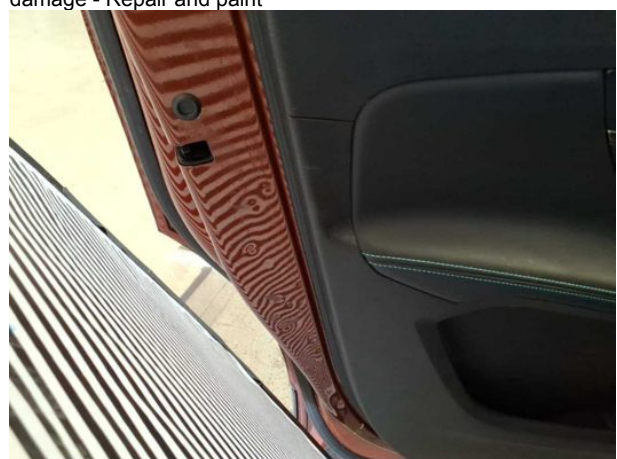
| No. | Component group | Description |
|---|---|---|
| 14 | Door - rear left side | Door - Dent / paintcoat damage - Repair and paint |

**Damage #14:** Door - rear left side: Door - Dent / paintcoat damage - Repair and paint

**Damage #14:** Door - rear left side: Door - Dent / paintcoat damag... Repair and paint

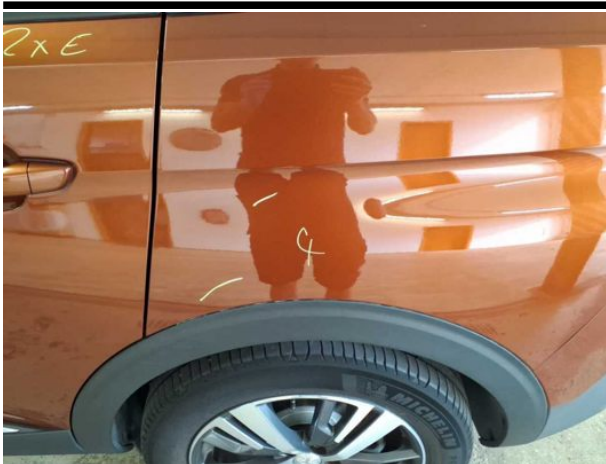
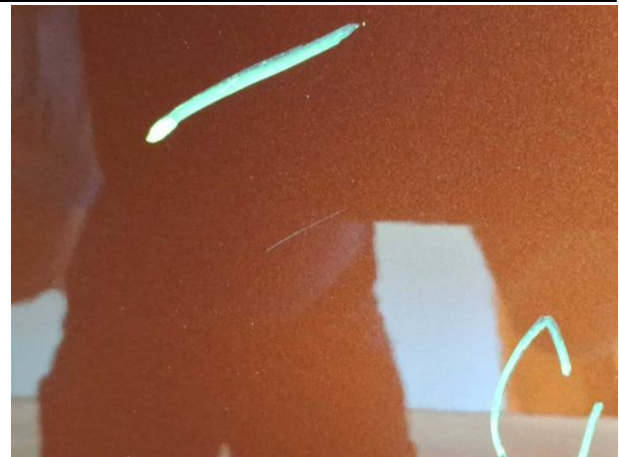
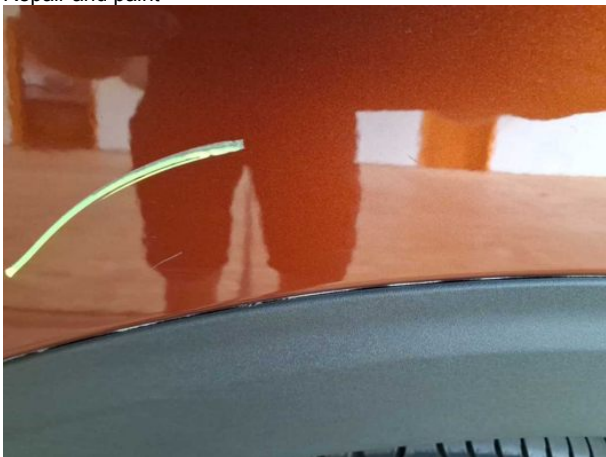
| No. | Component group | Description |
|---|---|---|
| 15 | Side panel - rear left side | Side panel - Scratched - Repair and paint |

**Damage #15:** Side panel - rear left side: Side panel - Scratched - Repair and paint

**Damage #15:** Side panel - rear left side: Side panel - Scratch... - Repair and paint

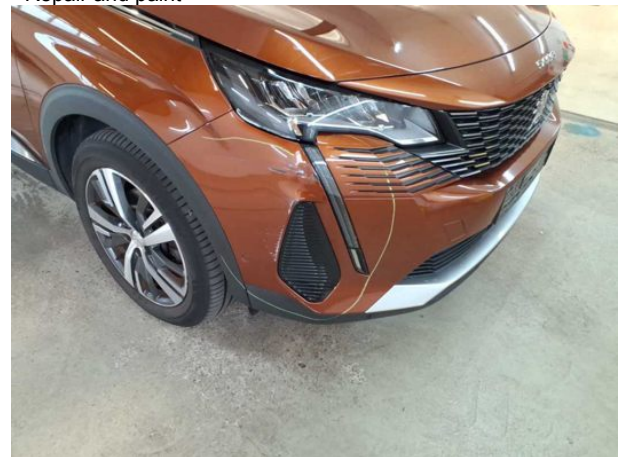
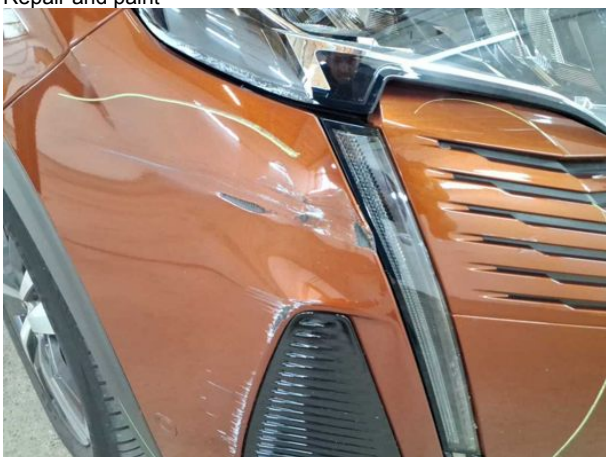
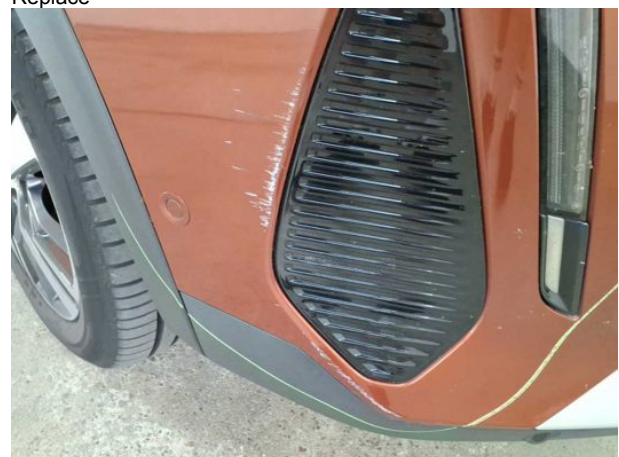
| No. | Component group | Description |
|---|---|---|
| 16 | Front bumper | Front bumper - Scratched - Replace |

**Damage #16:** Front bumper: Front bumper - Scratched - Replace

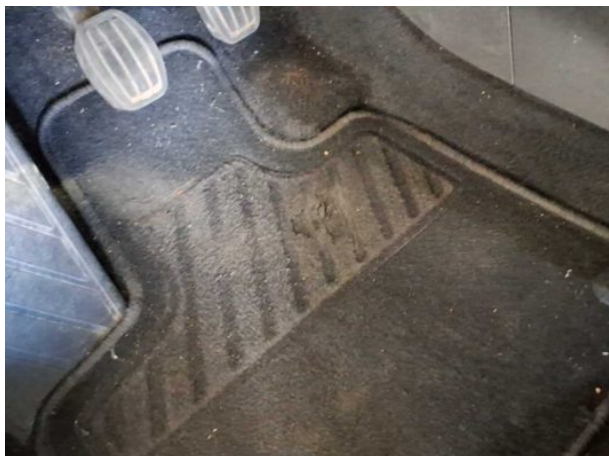
**Beschädigung #1:** Verkleidungen/Abdeckungen: Fußmatten - beschädigt - erneuern

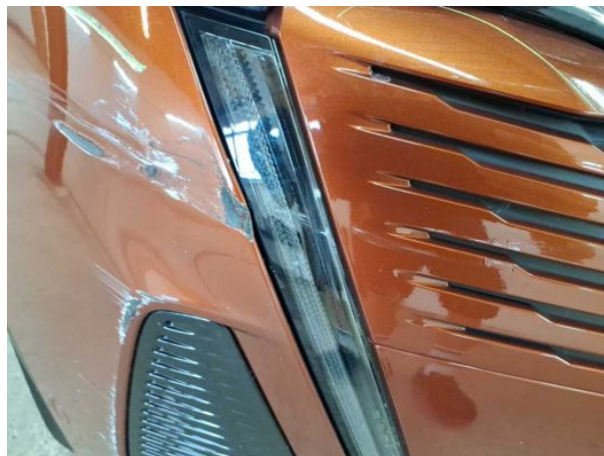
**Beschädigung #2:** Blinkleuchte: Blinkleuchte vorn rechts - beschädigt - erneuern

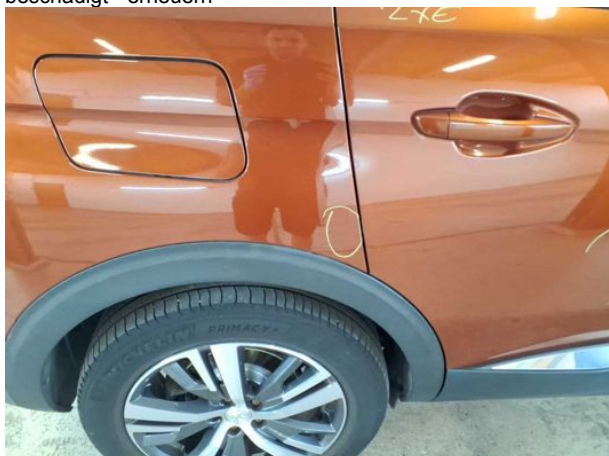
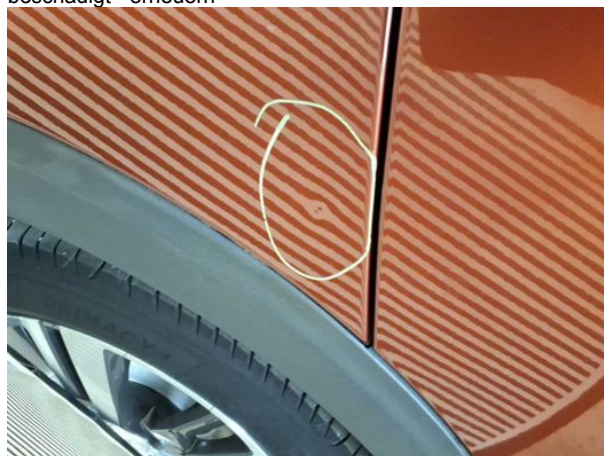
**Beschädigung #3:** Seitenwand rechts: Seitenwand - Delle(n) - sanft instandsetzen

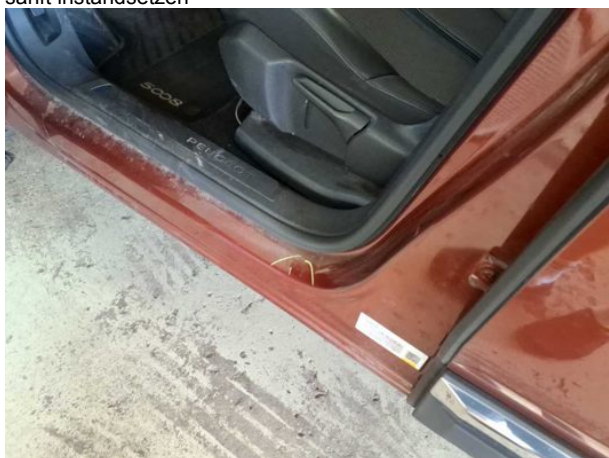
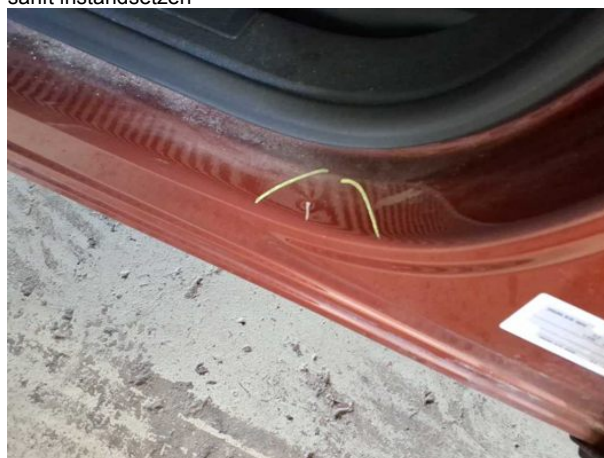
**Beschädigung #5:** Schweller links: Einstieg - Delle / Lackschade... Smart Repair

**Beschädigung #5:** Schweller links: Einstieg - Delle / Lackschaden - Smart Repair

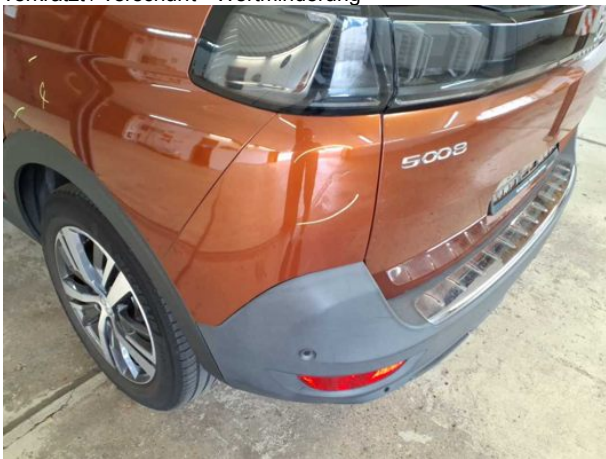
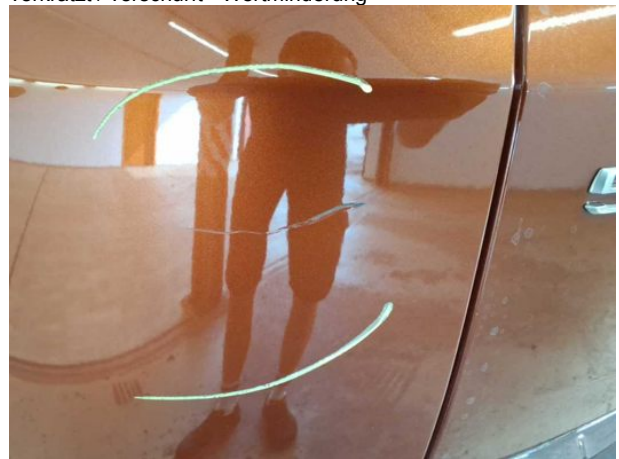
**Beschädigung #8:** Stossfänger hinten: Stossfänger hinten - verkratzt / verschürft - Smart Repair

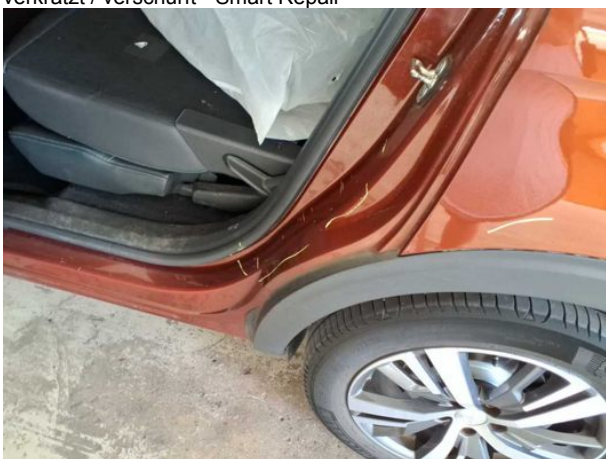
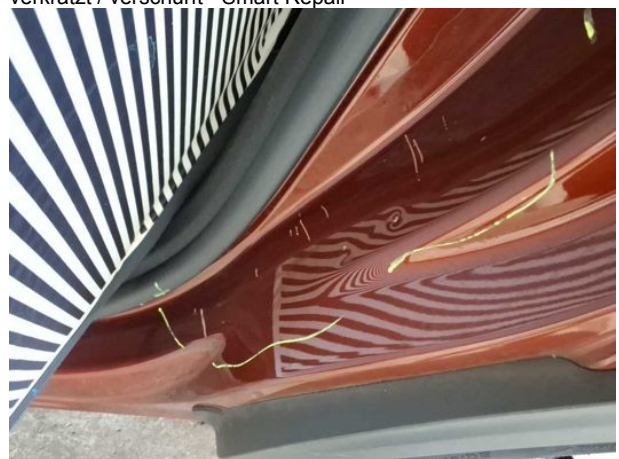
**Beschädigung #9:** Seitenwand links: Einstieg - Delle / Lackschaden - Smart Repair

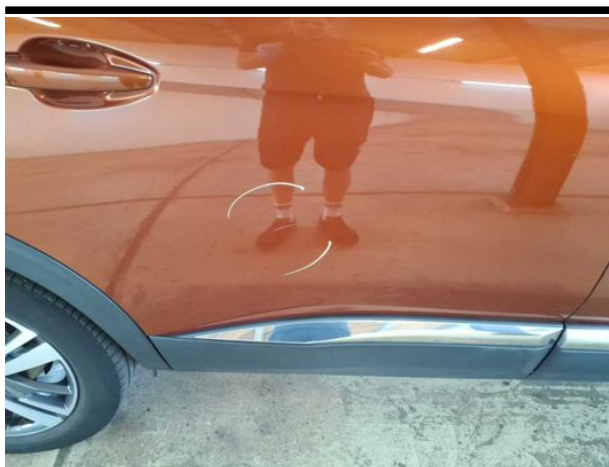
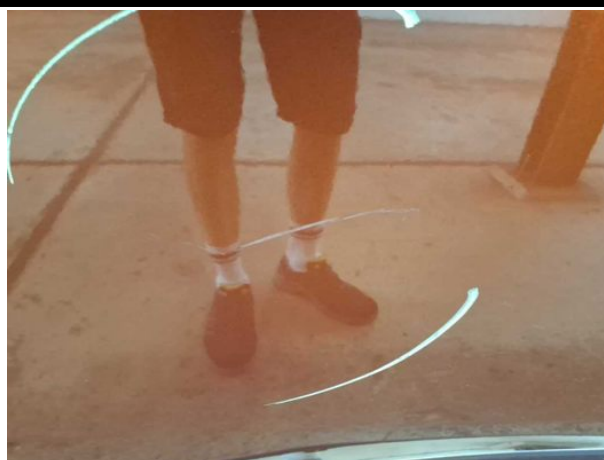
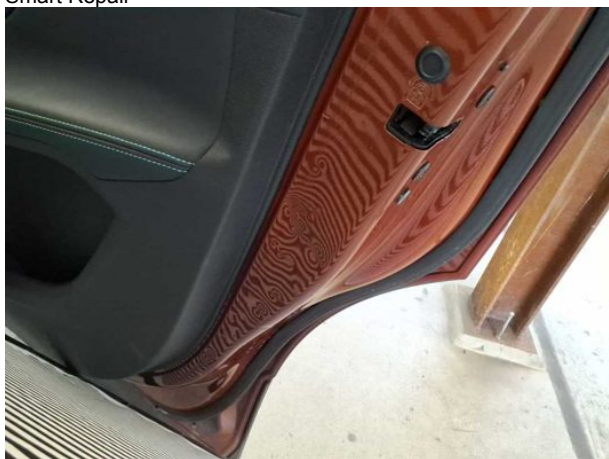
**Beschädigung #10:** Tür hinten rechts: Tür - Delle / Lackschaden - Smart Repair

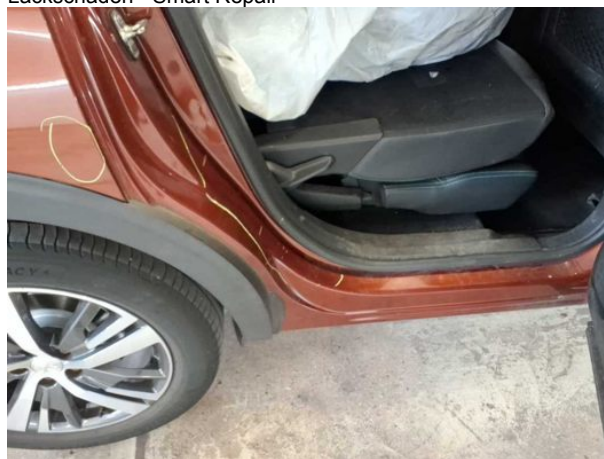
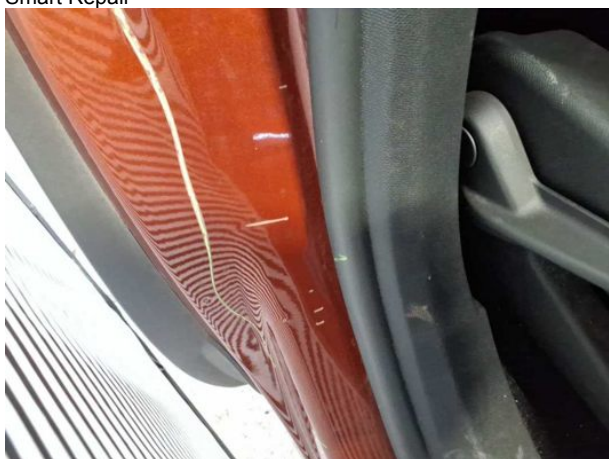
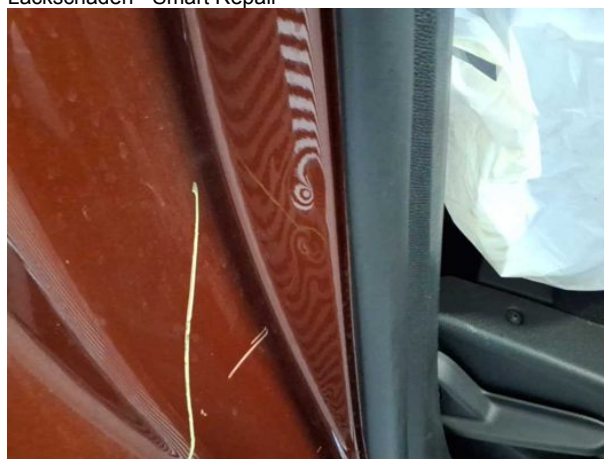
**Beschädigung #11:** Seitenwand rechts: Einstieg - Delle / Lackschaden - Smart Repair

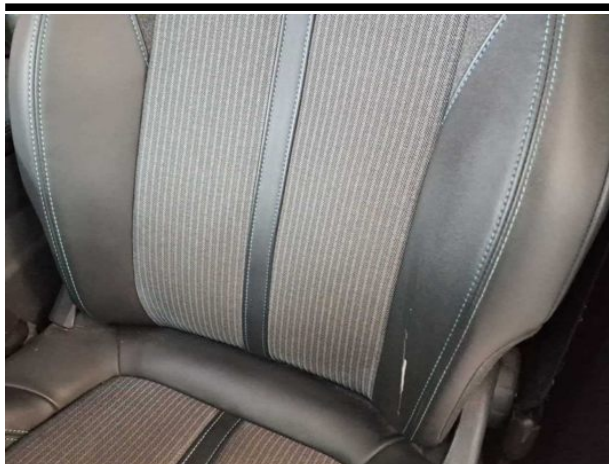
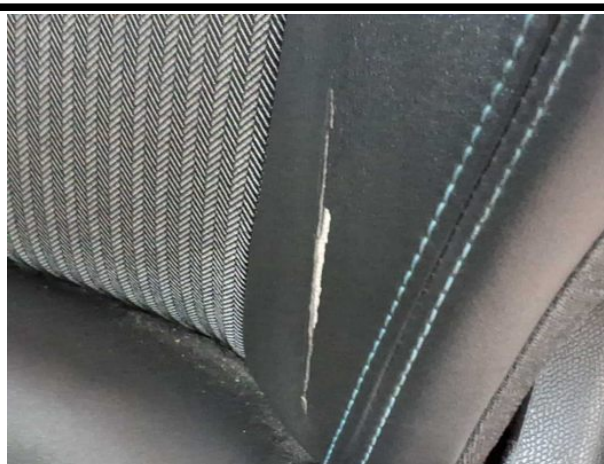
**Beschädigung #12:** Sitz vorn: Lehnensbezug links - beschädigt - erneuern

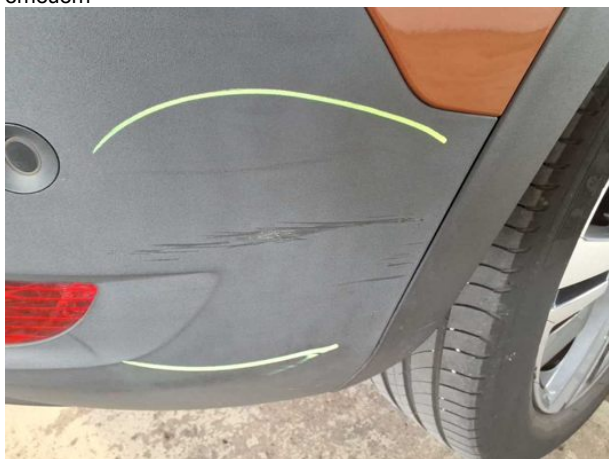
**Beschädigung #13:** Stossfänger hinten: Spoiler - verkratzt / verschürft - erneuern

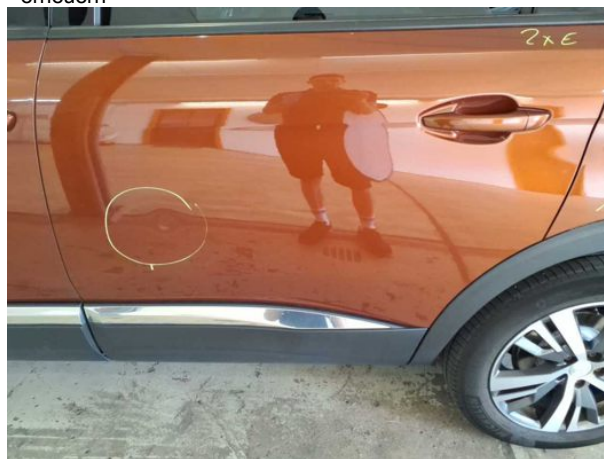
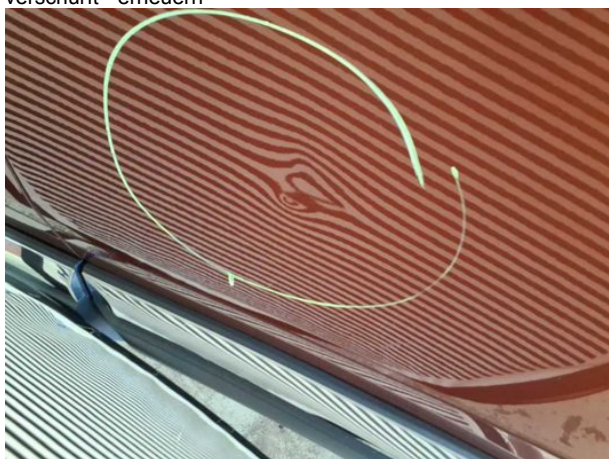
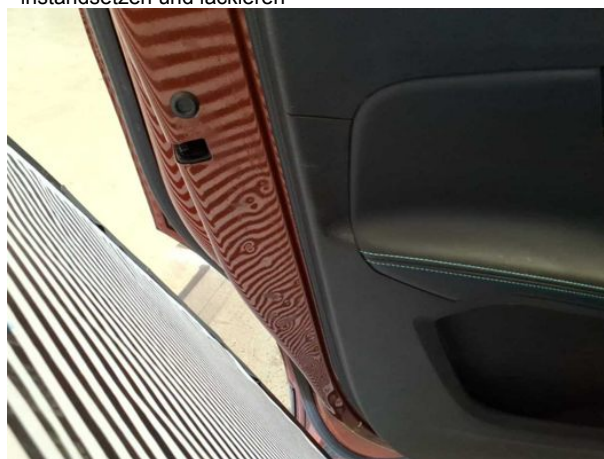
**Beschädigung #14:** Tür hinten links: Tür - Delle / Lackschaden - instandsetzen und lackieren

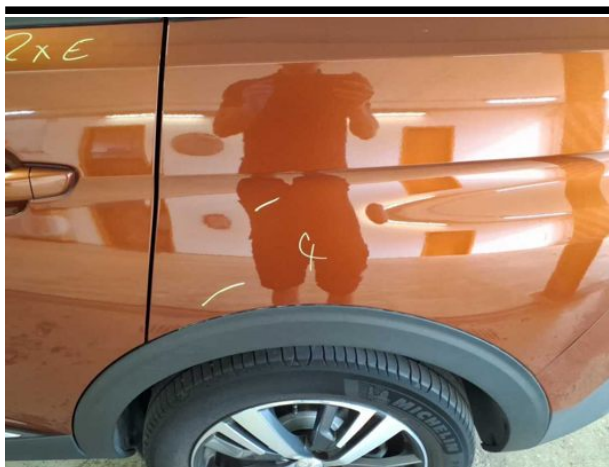
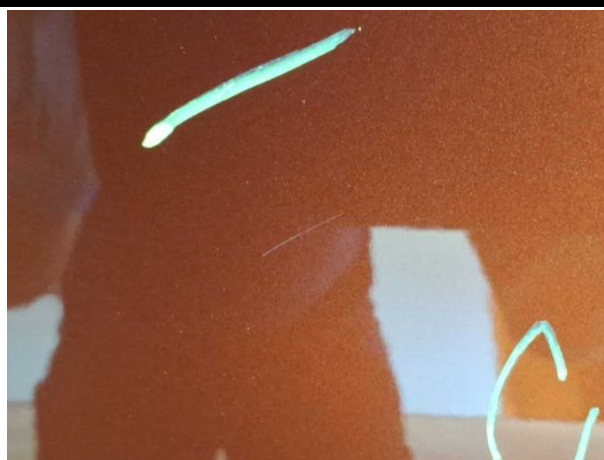
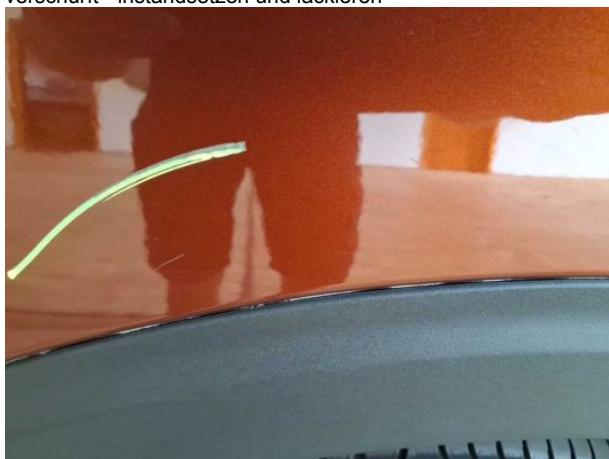
**Beschädigung #15:** Seitenwand links: Seitenwand - verkratzt / verschürft - instandsetzen und lackieren

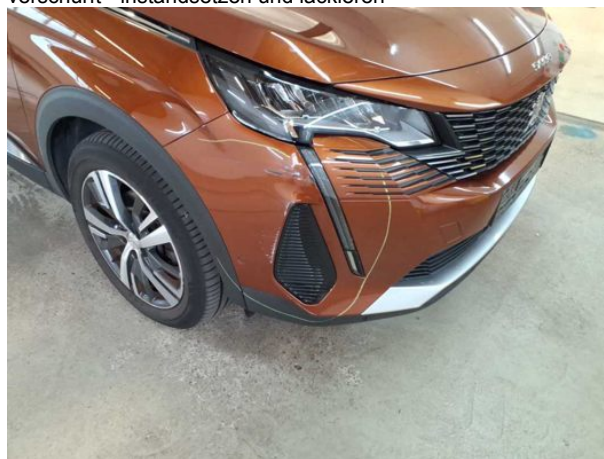
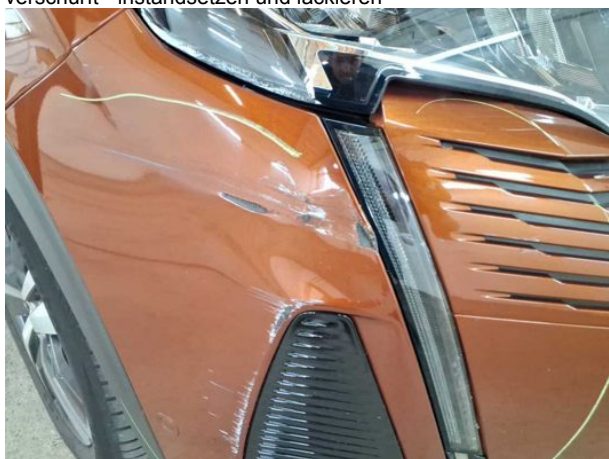
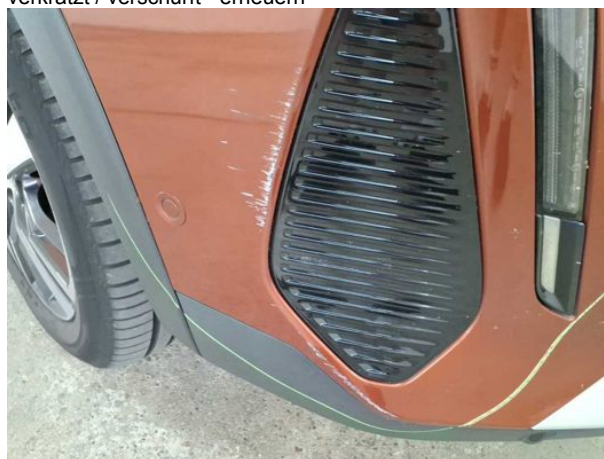
**Beschädigung #16:** Stossfänger vorn: Stossfänger vorn - verkratzt / verschürft - erneuern

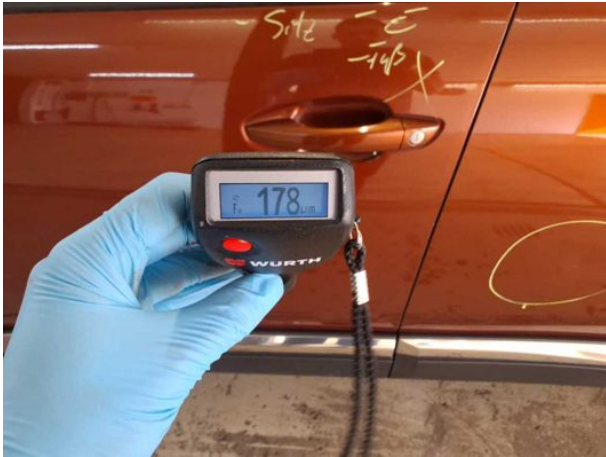
| Nr. | Ort |
|---|---|
| 1 | Tür vorne links |

**Nachlackierung 1:** Tür vorne links
