# Zustandsbericht

Protokollnummer: 46223505  
Auftrags-Nr / Referenz: 50153314\_1  
Besichtigungsdatum: 08.06.2026

| Hersteller / Modell | CUPRA Leon 1.5 eTSI DSG | | |
| Kennzeichen | D-P 797 | Fahrgestellnummer | VSSZZKLXRR013094 |

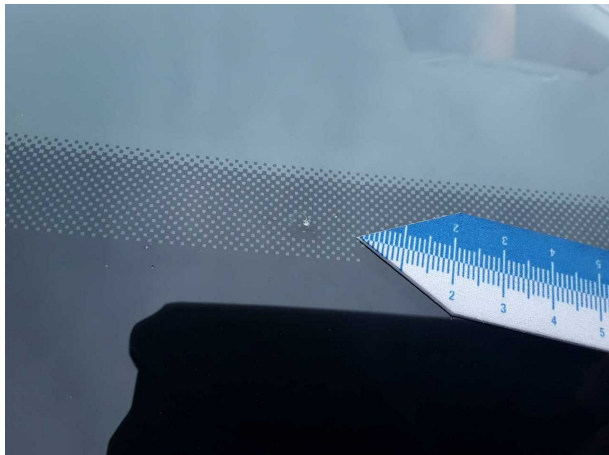
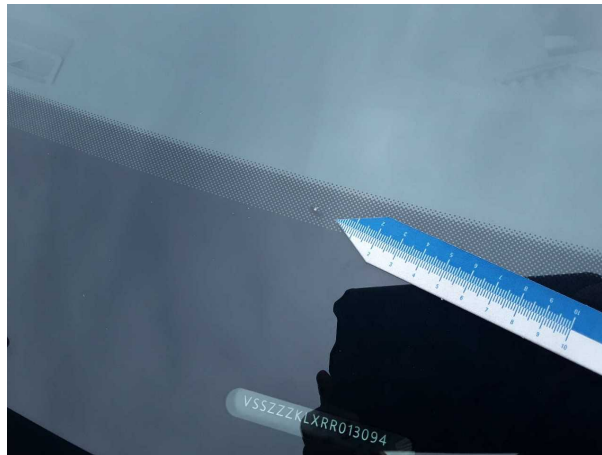
| Nr. | Bauteilgruppe | Beschreibung |
|---|---|---|
| 1 | Verglasung | Frontscheibe - Steinschlag - erneuern |

**Beschädigung #1:** Verglasung: Frontscheibe - Steinschlag - erneuern
