# Zustandsbericht

Protokollnummer: 46178934  
Auftrags-Nr / Referenz: 20565890  
Besichtigungsdatum: 11.06.2026

| Hersteller / Modell | Tesla Model Y Long Range Dual Motor AWD | | |

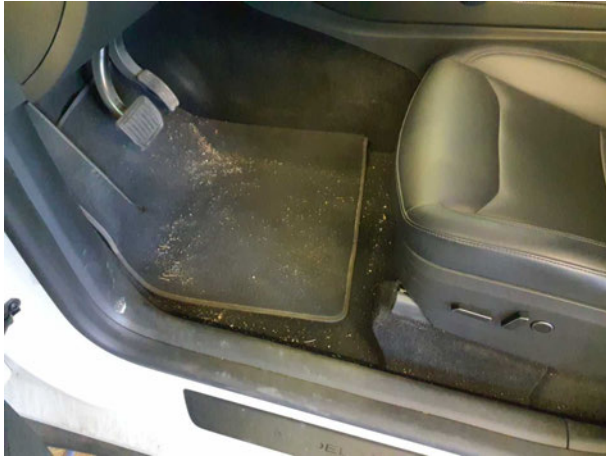
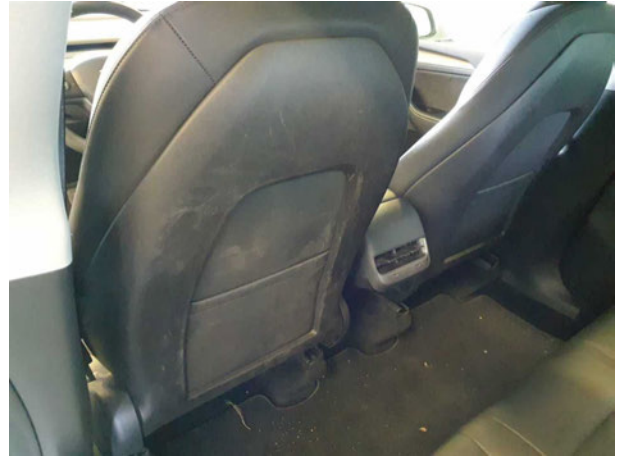
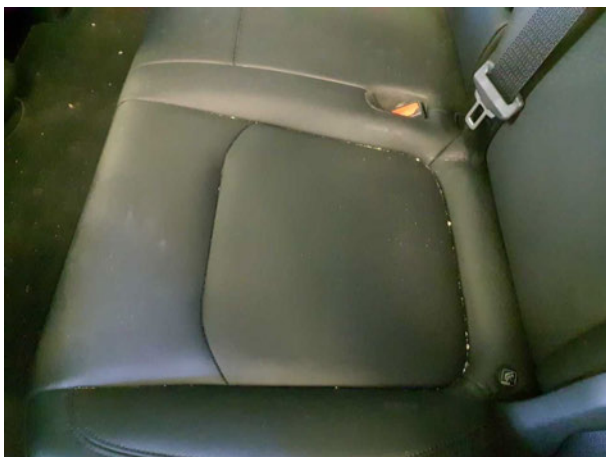
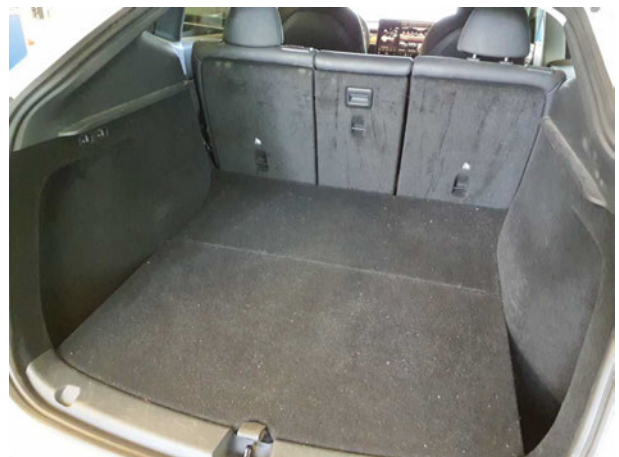
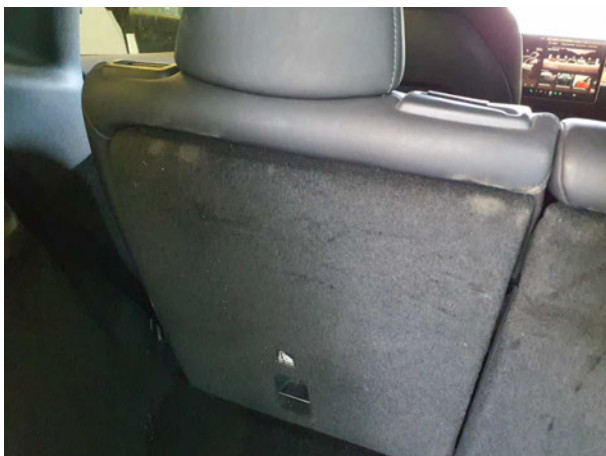
| Nr. | Bauteilgruppe | Beschreibung |
|---|---|---|
| 1 | Interieur | Innenraum - verschmutzt - aufbereiten |

**Beschädigung #1:** Interieur: Innenraum - verschmutzt - aufbereiten

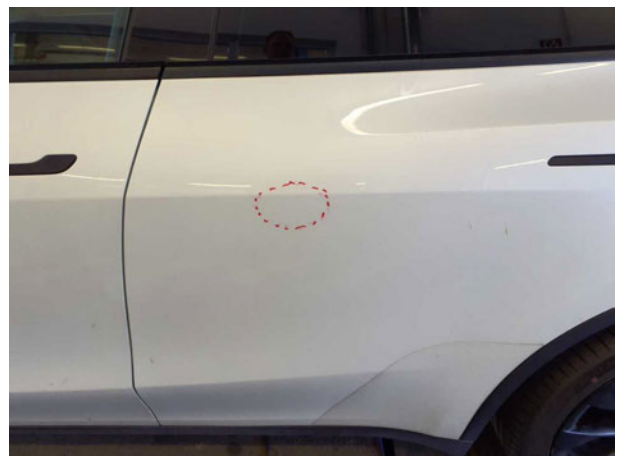
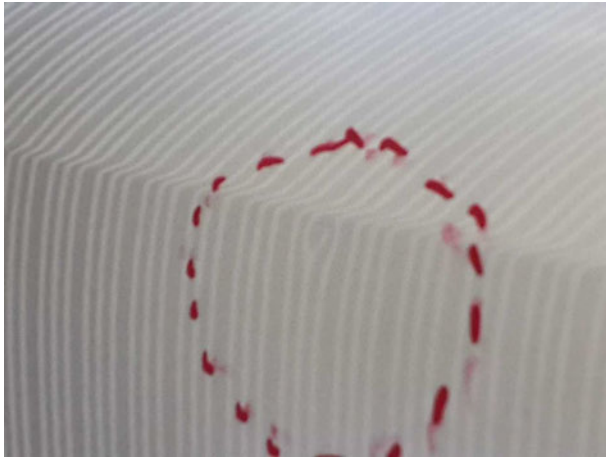
| Nr. | Bauteilgruppe | Beschreibung |
|---|---|---|
| 2 | Tür hinten links | Tür - Delle(n) - sanft instandsetzen |

**Beschädigung #2:** Tür hinten links: Tür - Delle(n) - sanft instandsetzen

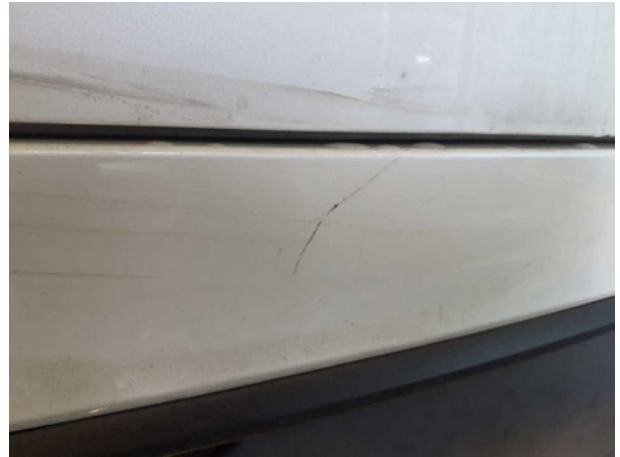
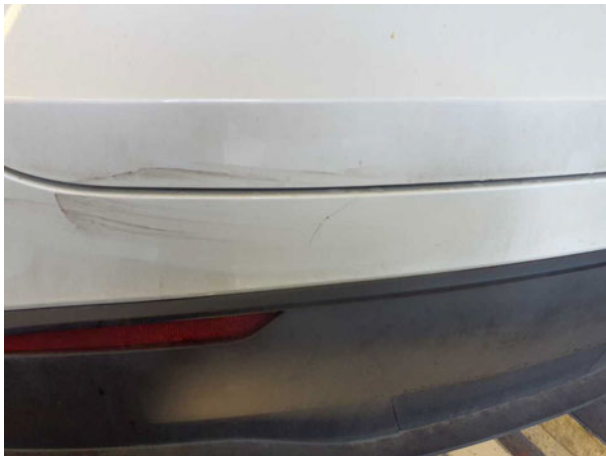
| Nr. | Bauteilgruppe | Beschreibung |
|---|---|---|
| 3 | Stoßfänger hinten | Stoßfänger hinten - verkratzt / verschürft - Smart Repair |

**Beschädigung #3:** Stossfänger hinten: Stossfänger hinten - verkratzt / verschürft - Smart Repair

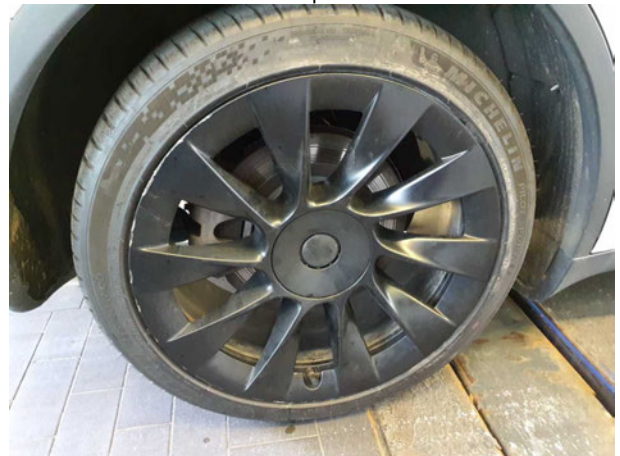
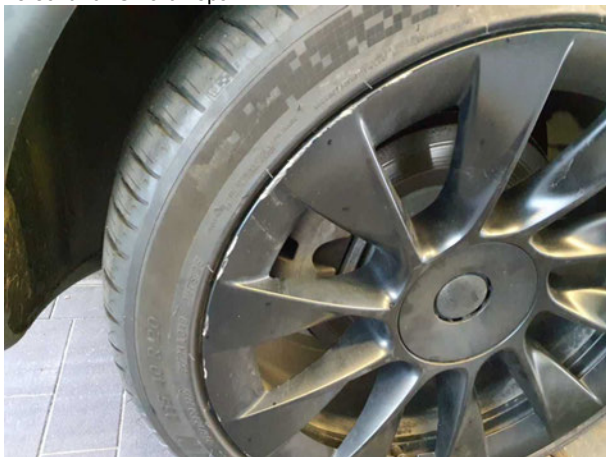
| Nr. | Bauteilgruppe | Beschreibung |
|---|---|---|
| 4 | Rad/Reifen | Leichtmetallfelge hinten rechts - verkratzt / verschürft - Wertminderung |

**Beschädigung #4:** Rad/Reifen: Leichtmetallfelge hinten rechts - verkratzt / verschürft - Wertminderung

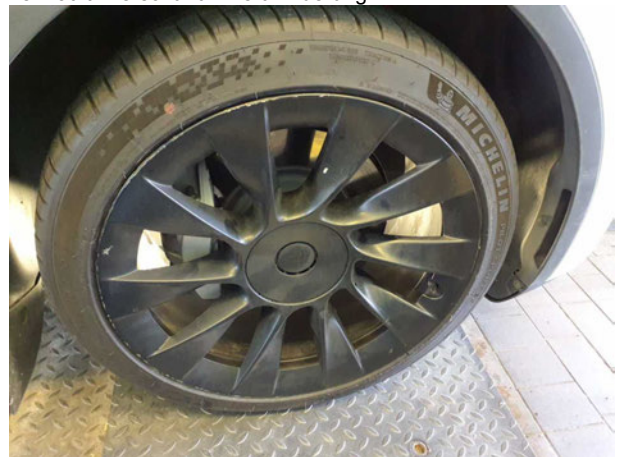
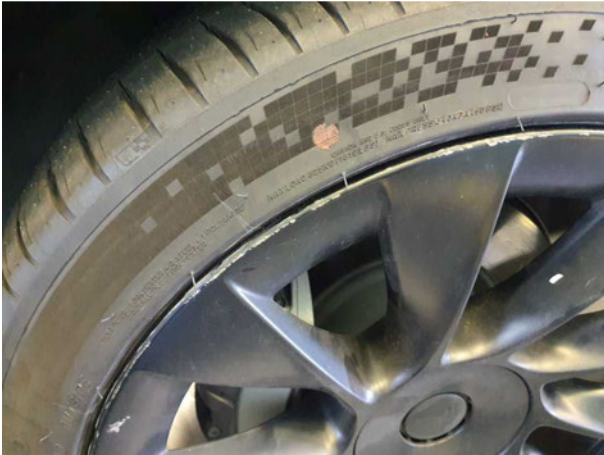
| Nr. | Bauteilgruppe | Beschreibung |
|---|---|---|
| 5 | Rad/Reifen | Leichtmetallfelge vorn rechts - verkratzt / verschürft - Wertminderung |

**Beschädigung #5:** Rad/Reifen: Leichtmetallfelge vorn rechts - verkratzt / verschürft - Wertminderung
