Auftrags-Nr: 1002387129
Besichtigt am: 17.04.2026 09:51
Berichts-Nr: 10443060
FIN: TMBJH7NP4P7045214

Zustandsbericht

- Protokoll der Fahrzeugbewertung -

Berichts-Nr: 10443060
vom: 17.04.2026

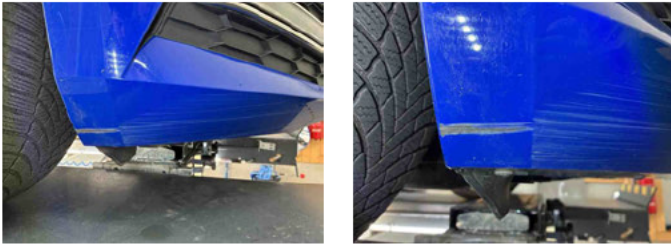
6 - Stoßfänger vorne - Kratzer - Spotrepair

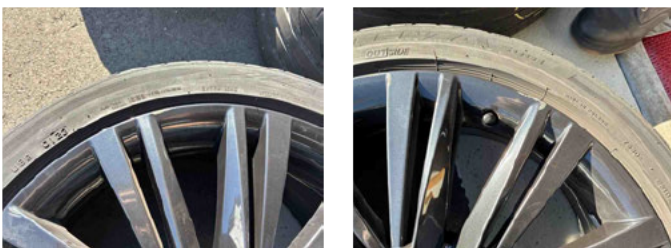
8 - Alufelge vorne links - Kratzer - Optische Wertminderung

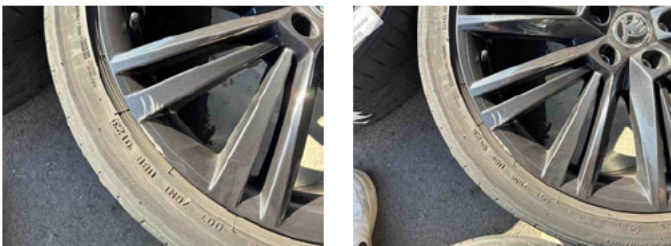
9 - Alufelge hinten rechts - Kratzer - Optische Wertminderung

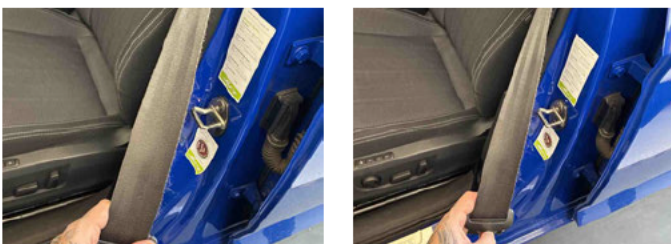
1 - Sicherheitsgurt - Abweichend vom Auslieferungszustand/-umfang - Akzeptabel (Gebrauchsspur)

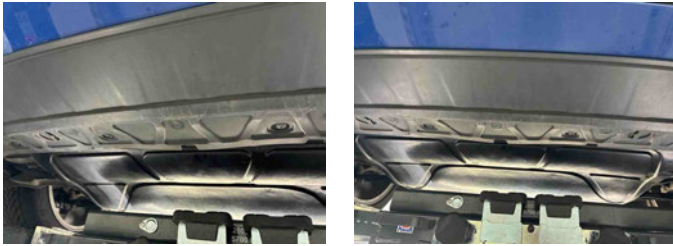
2 - Stoßfängerspoiler vorne - Kratzer - Akzeptabel (Gebrauchsspur)

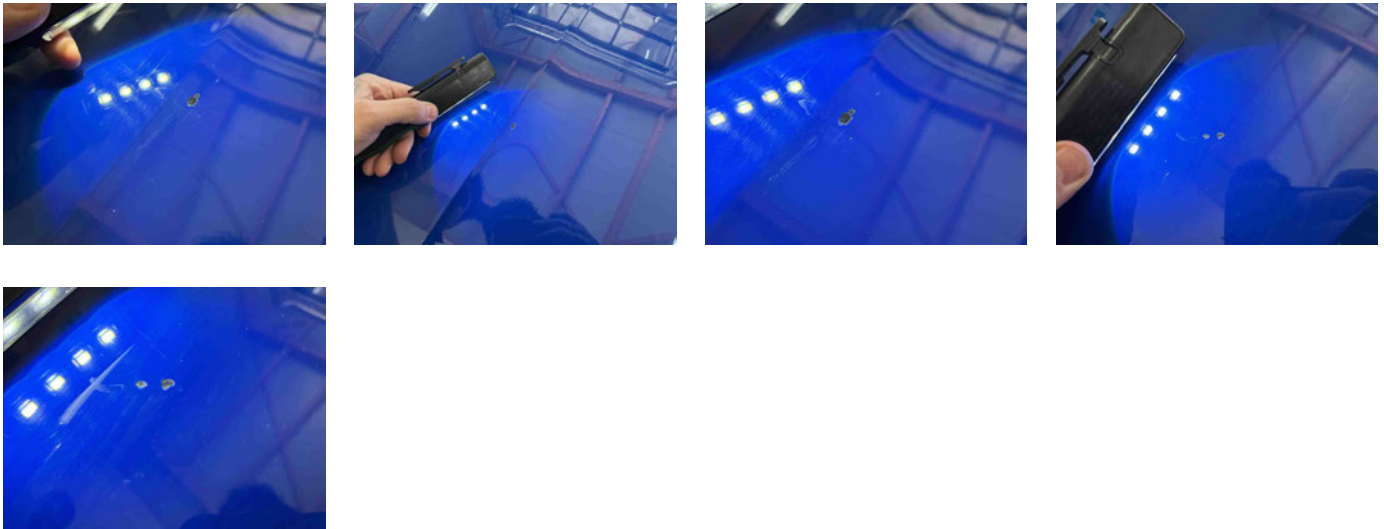
3 - Motorhaube - Kratzer - Akzeptabel (Gebrauchsspur)

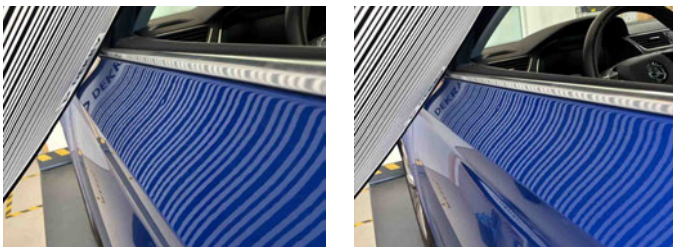
4 - Tür vorne links - Delle(n) - Akzeptabel (Gebrauchsspur)

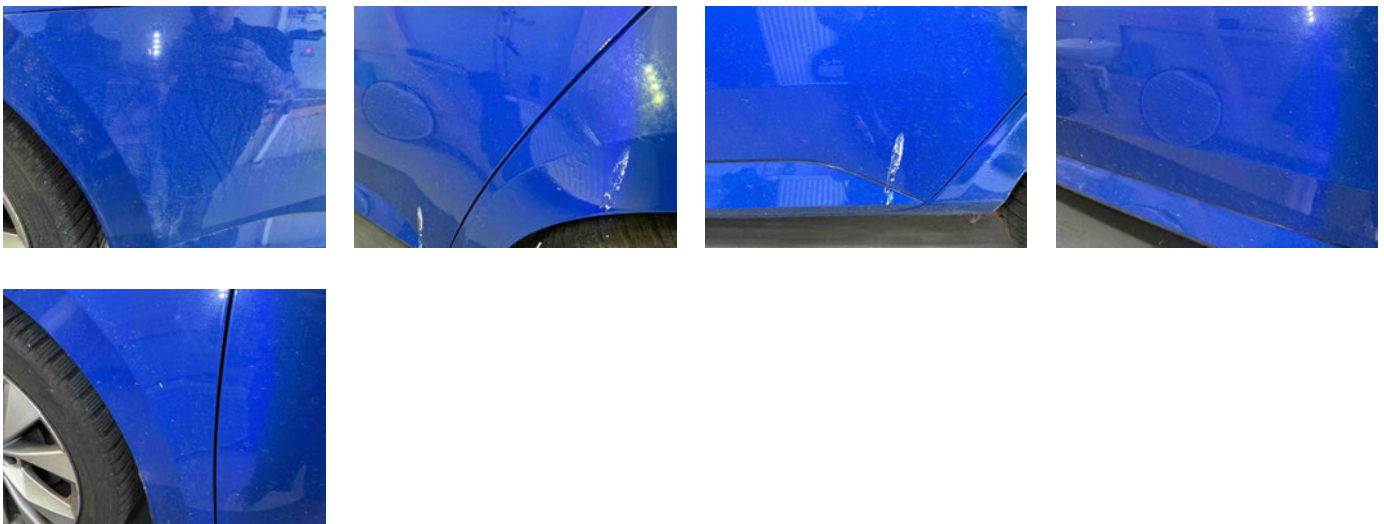
5 - Karosserie - Verschmutzt - Akzeptabel (Gebrauchsspur)
