## » Übersicht

**Auftrags-Nr:** 1002426964  
**Besichtigt am:** 24.04.2026 11:45  
**Berichts-Nr:** 10489920  
**FIN:** VSSZZZ5F4P6523364

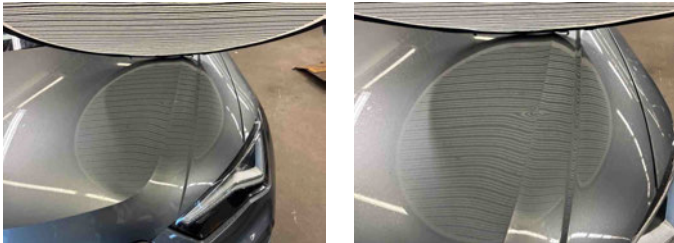
1 - Motorhaube - Delle(n) - Instandsetzen + lackieren

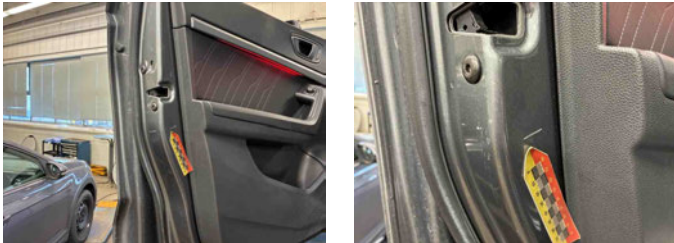
2 - Vorbereitungszeit Metall-Lackierung - Lack Vorbereitung - Ausführen

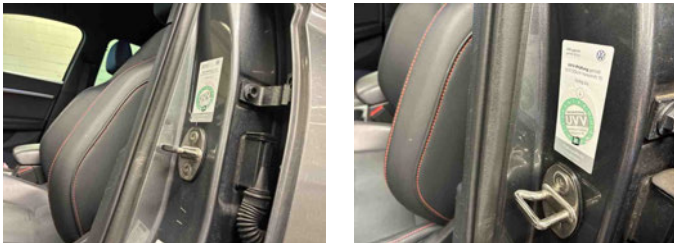
4 - B-Säule links - Delle(n) - Spotrepair

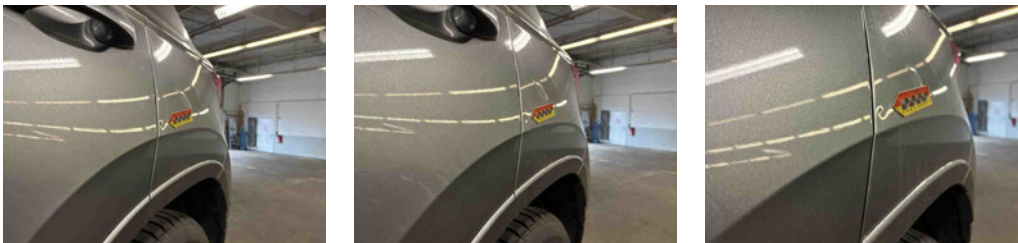
5 - Seitenwand hinten links - Delle(n) - Spotrepair

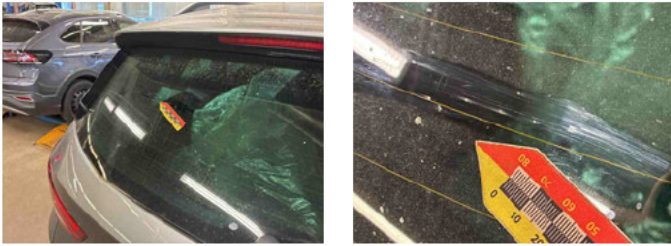
6 - Heckscheibe - Kratzer - Optische Wertminderung

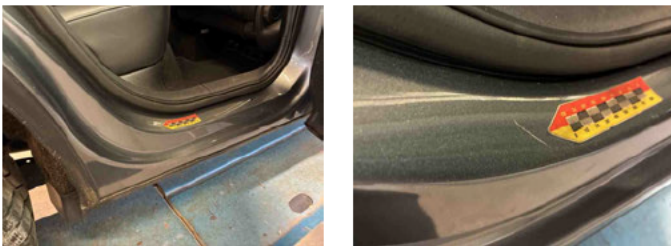
8 - Einstiegsschweller hinten rechts - Kratzer - Smart Repair

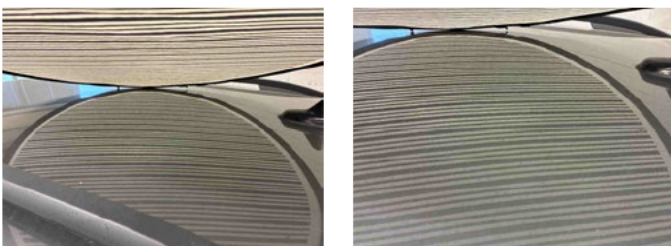
1 - Dach - Delle(n) - Akzeptabel (Gebrauchsspur)

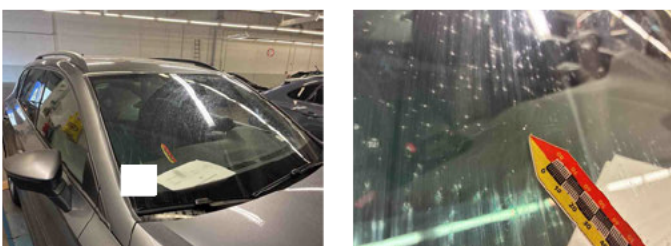
2 - Windschutzscheibe - Steinschlag - Akzeptabel (Gebrauchsspur)
