## Zustandsbericht / Minderwertgutachten

**ZE CO2E**

**YV1ZWBFUDL1387414**

| Typ / Verkaufsbez. | V60 T4 Geartronic<br>R-Design | Aufbauart | Kombi |

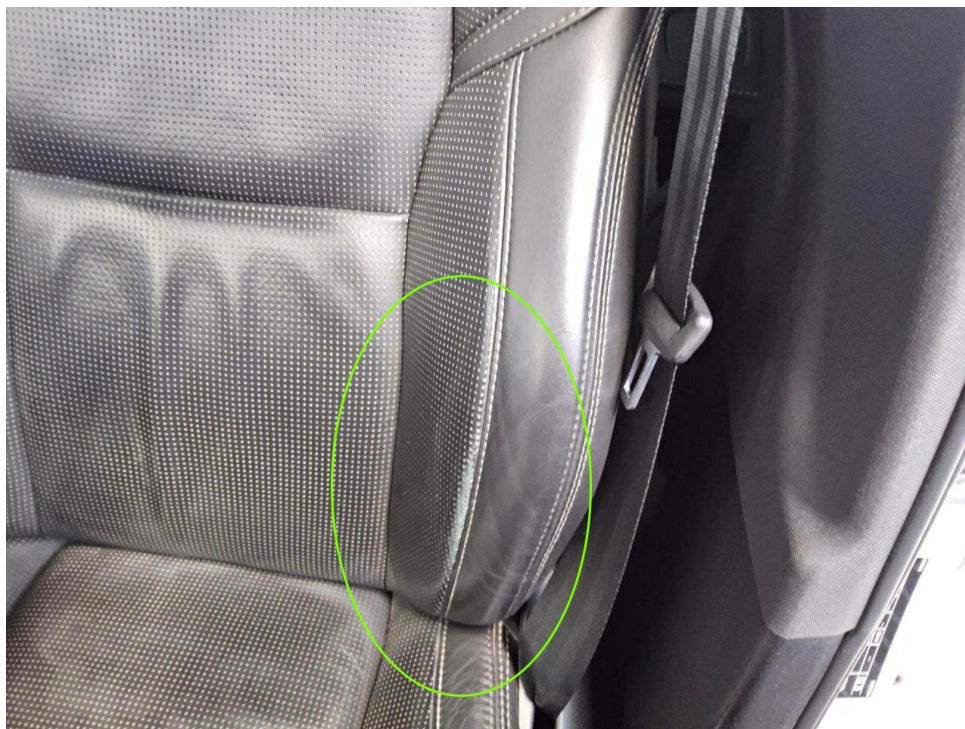
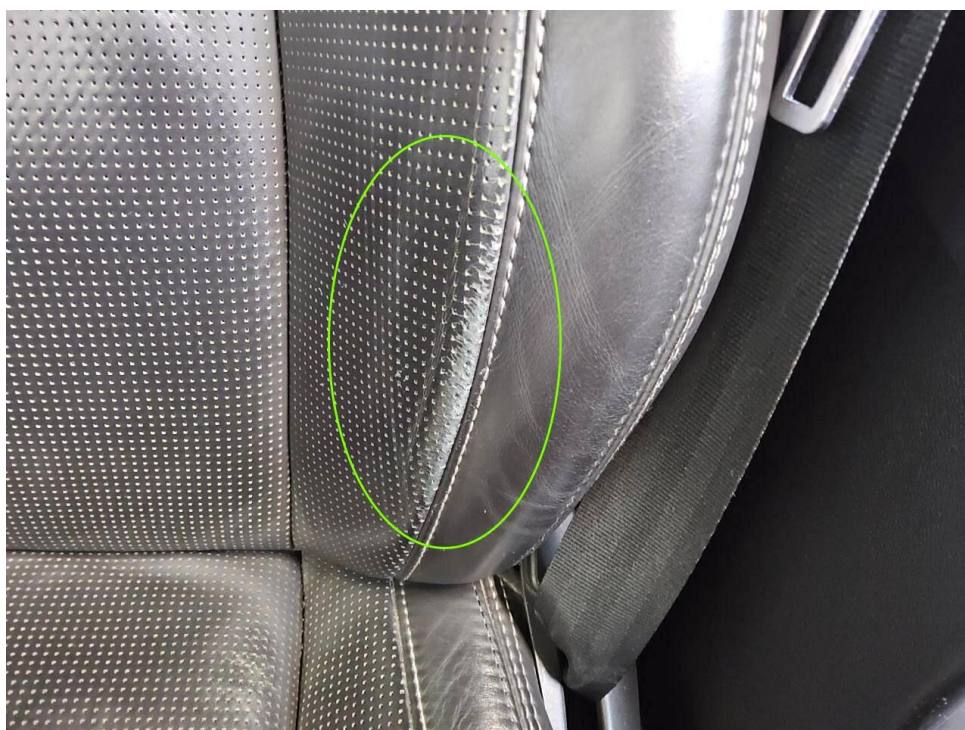
| Bezeichnung des Schadens / Rep.-Weg | Rep.Kost<br>brutto | Anrechnung | Minderwert in EUR<br>brutto | netto |
|---|---|---|---|---|
| 11. Sitz vorne links Sitzlehnenbezug, gerissen, smart repair (Bild 5, 6) | 200 | voll | -200 | -168,07 |

Bild 5 : Sitz vorne links Sitzlehnenbezug, gerissen, smart repair

Bild 6 : Sitz vorne links Sitzlehnenbezug, gerissen, smart repair

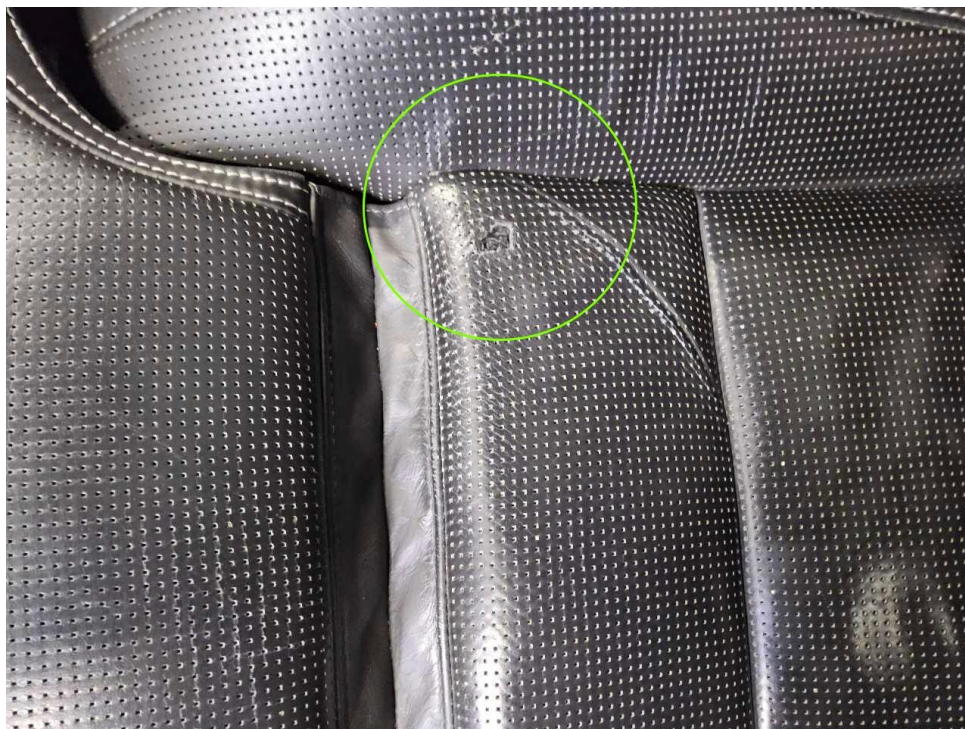
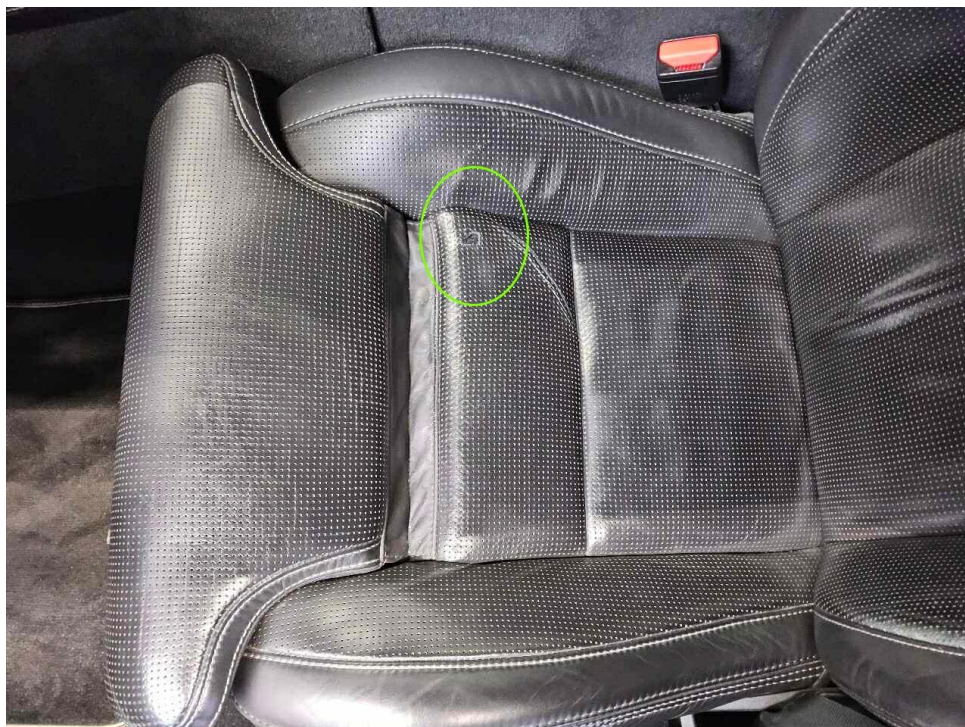
| Bezeichnung des Schadens / Rep.-Weg | Rep.Kost<br>brutto | Anrechnung | Minderwert in EUR<br>brutto | netto |
|---|---|---|---|---|
| 3. Fahrersitz Sitzfläche, Loch, erneuern (Bild 7, 8) | 911 | anteilig | -378 | -317,65 |

Bild 7 :      Fahrersitz Sitzfläche, Loch

Bild 8 :      Fahrersitz Sitzfläche, Loch

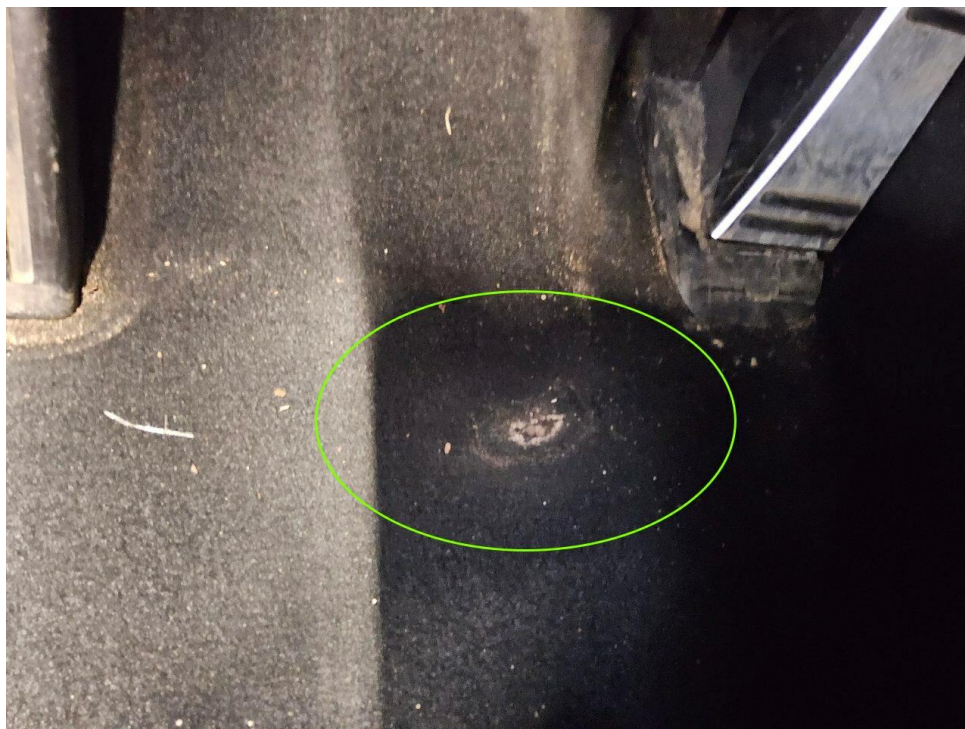
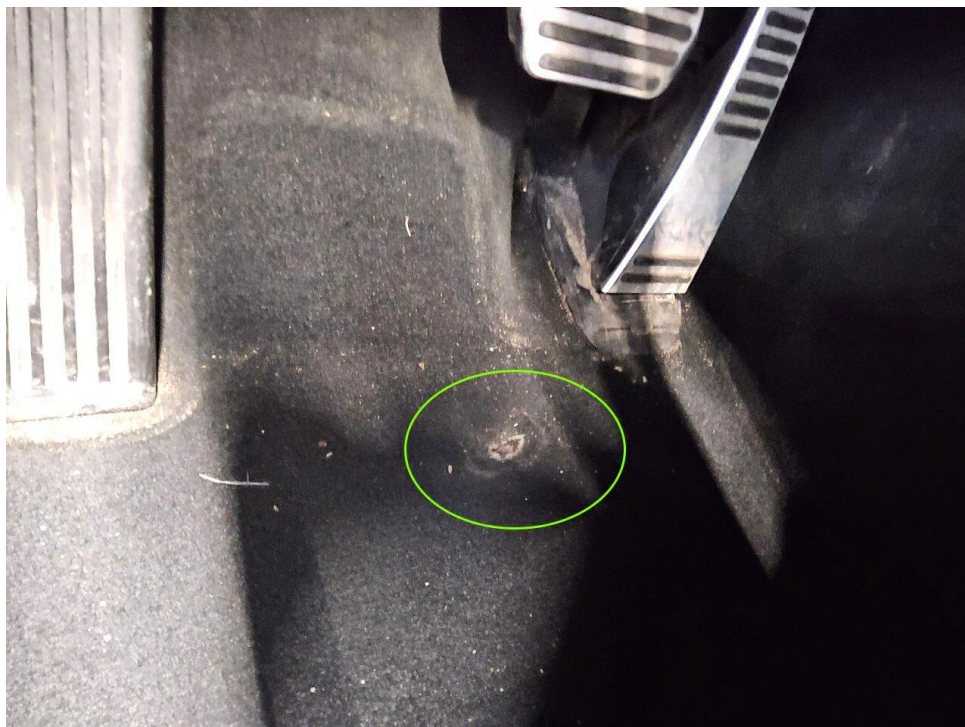
| Bezeichnung des Schadens / Rep.-Weg | Rep.Kost<br>brutto | Anrechnung | Minderwert in EUR<br>brutto | netto |
|---|---|---|---|---|
| 2. Innenraum, Teppich vorn links, Loch, erneuern (Bild 9, 10) | 637 | voll | -637 | -535,29 |

Bild 9 : Innenraum, Teppich vorn links, Loch

Bild 10 : Innenraum, Teppich vorn links, Loch

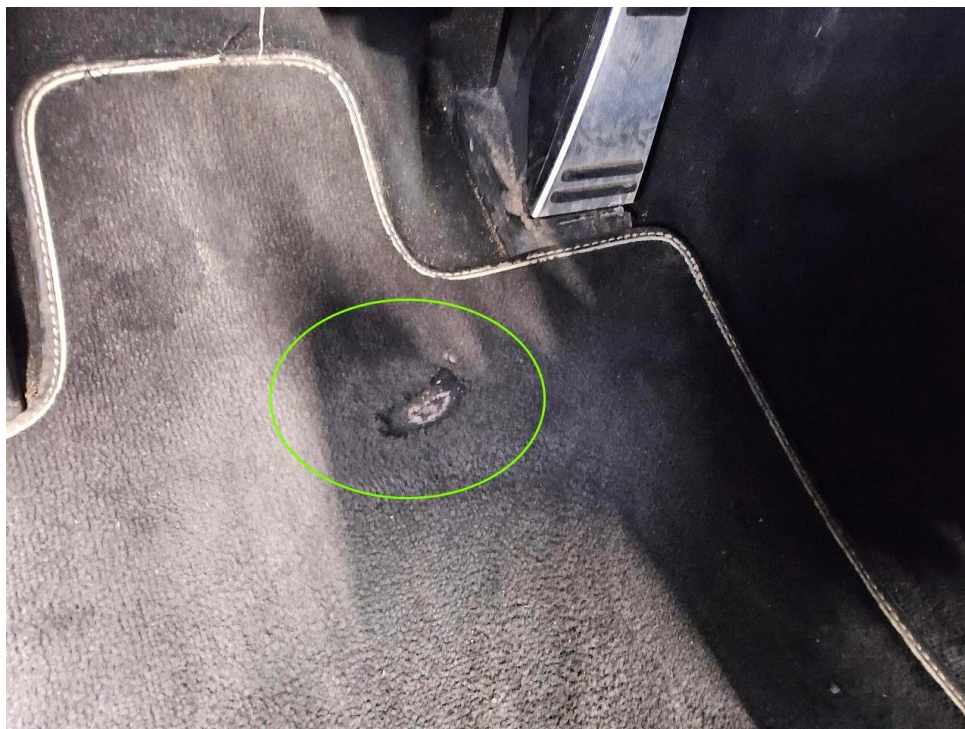
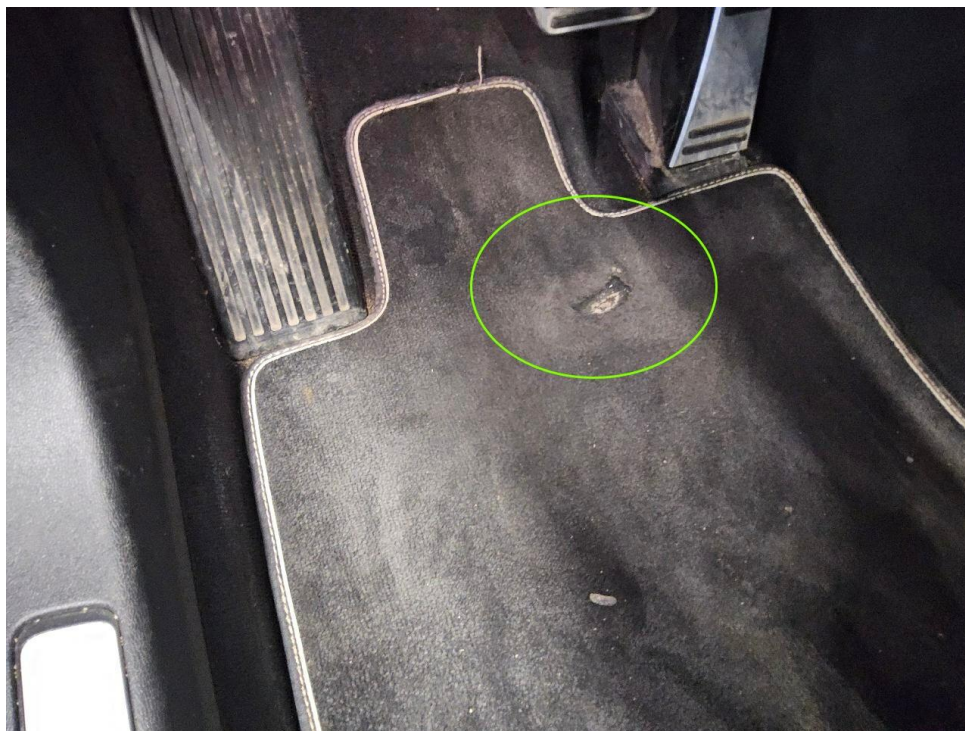
| Bezeichnung des Schadens / Rep.-Weg | Rep.Kost<br>brutto | Anrechnung | Minderwert in EUR<br>brutto | netto |
|---|---|---|---|---|
| 1. Fußmatte vorn links, Loch, erneuern (Bild 11, 12) | 55 | voll | -55 | -46,22 |

Bild 11 : Fußmatte vorn links, Loch

Bild 12 : Fußmatte vorn links, Loch

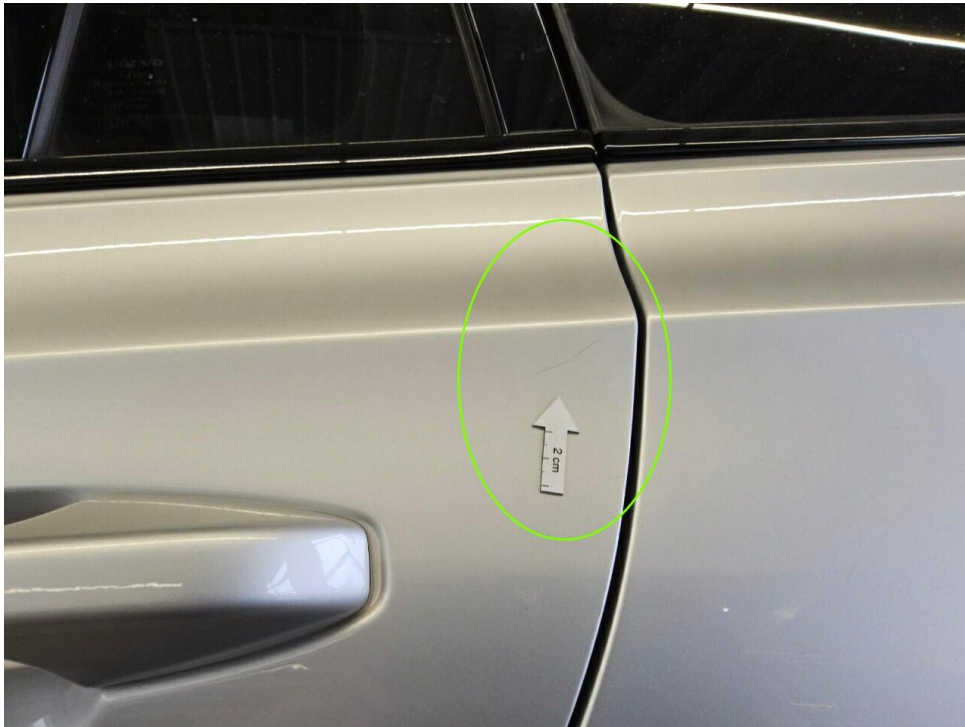
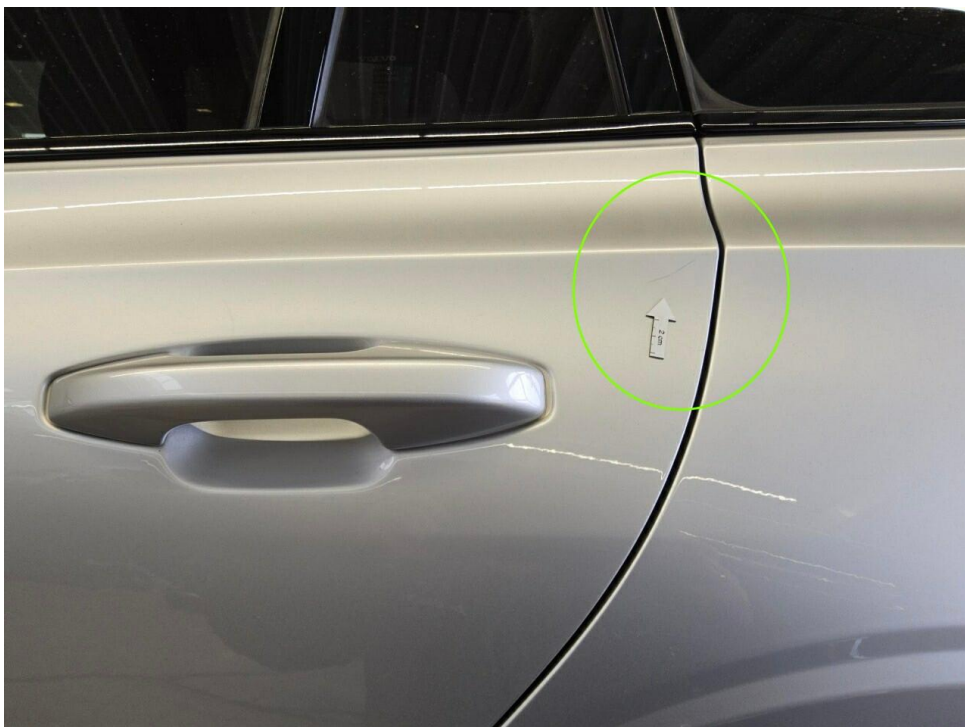
| 19. Tür hinten links Lackierung, verschrammt,<br>polieren (Bild 13, 14) | 100 | voll | -100 | -84,03 |

Bild 13 : Tür hinten links Lackierung, verschrammt, polieren

Bild 14 : Tür hinten links Lackierung, verschrammt, polieren

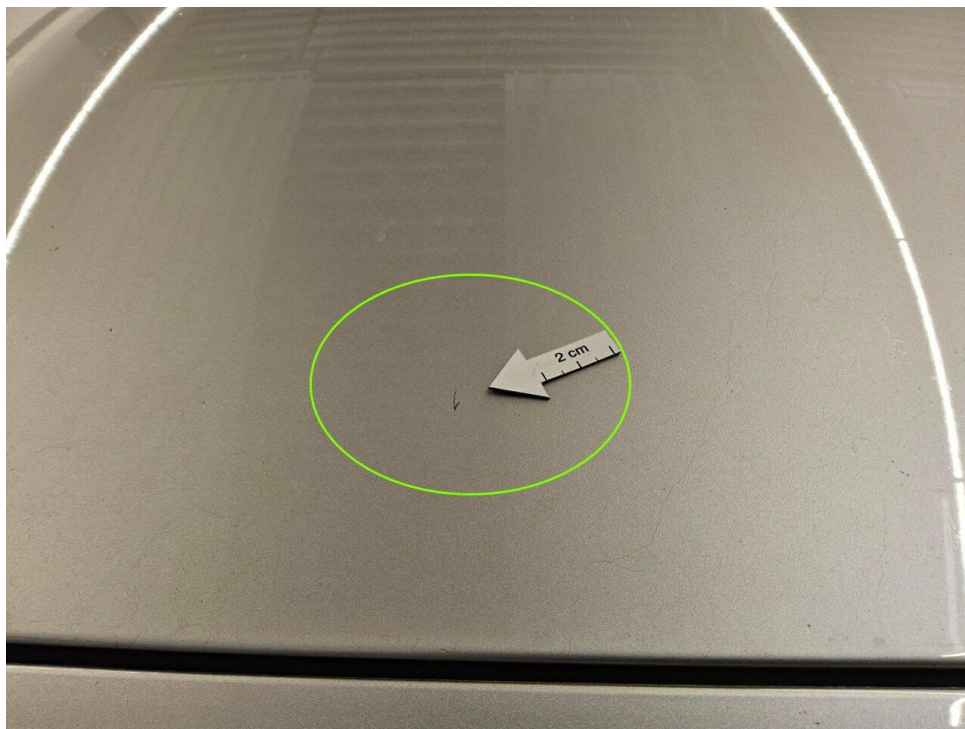
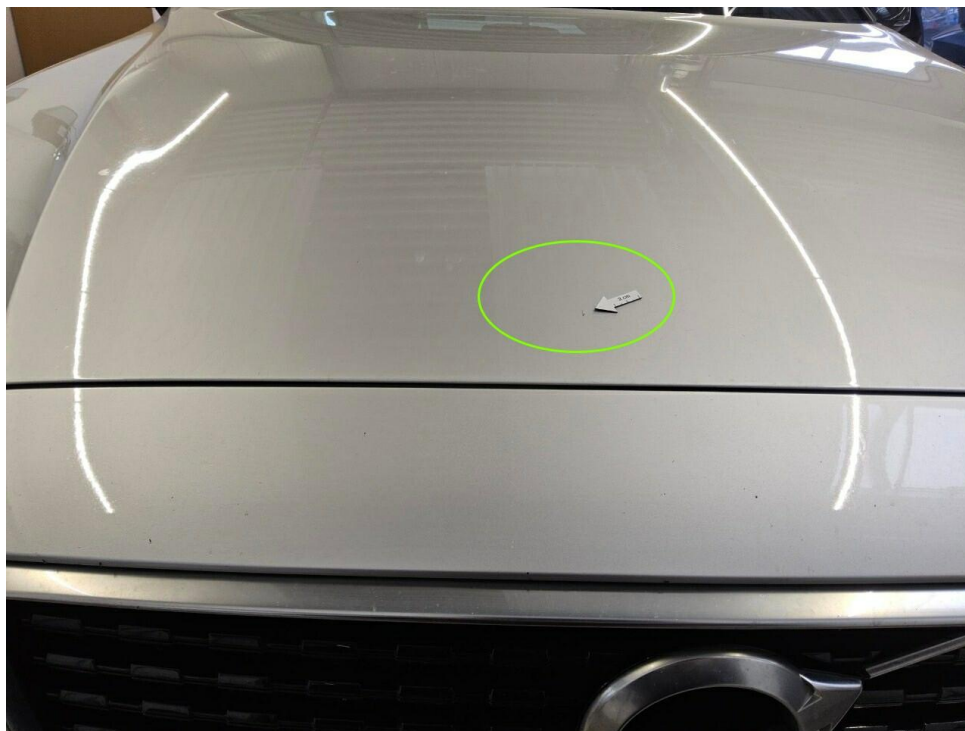
| Bezeichnung des Schadens / Rep.-Weg | Rep.Kost<br>brutto | Anrechnung | Minderwert in EUR<br>brutto | netto |
|---|---|---|---|---|
| 18. Motorhaube Lackierung, zerkratzt, smart repair (Bild 15, 16) | 100 | voll | -100 | -84,03 |

Bild 15 : Motorhaube Lackierung, zerkratzt, smart repair

Bild 16 : Motorhaube Lackierung, zerkratzt, smart repair

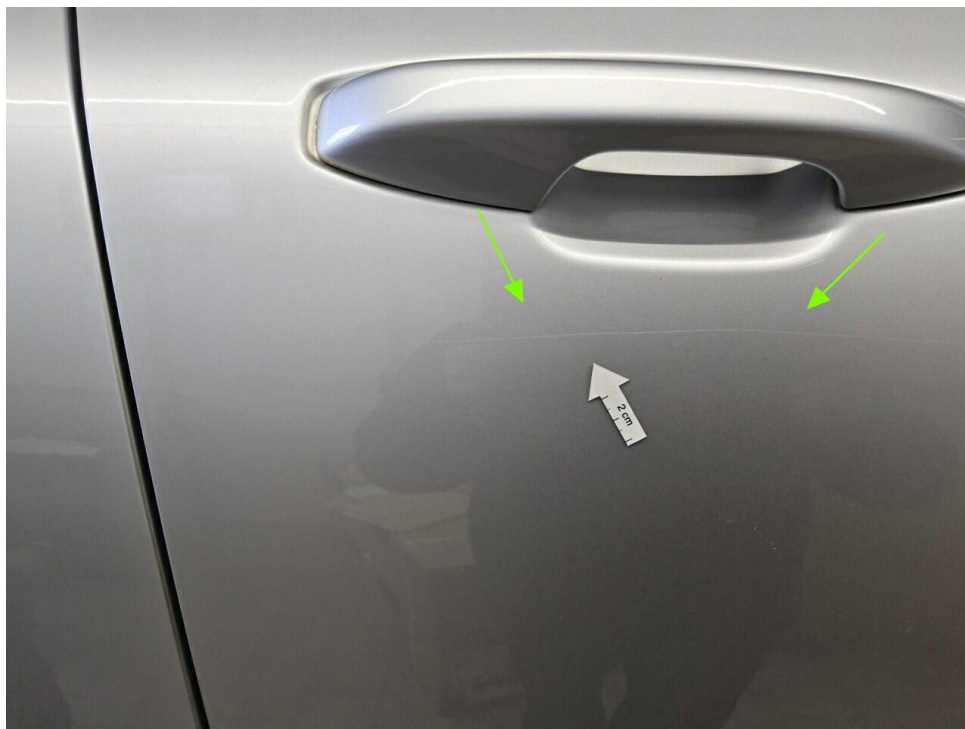
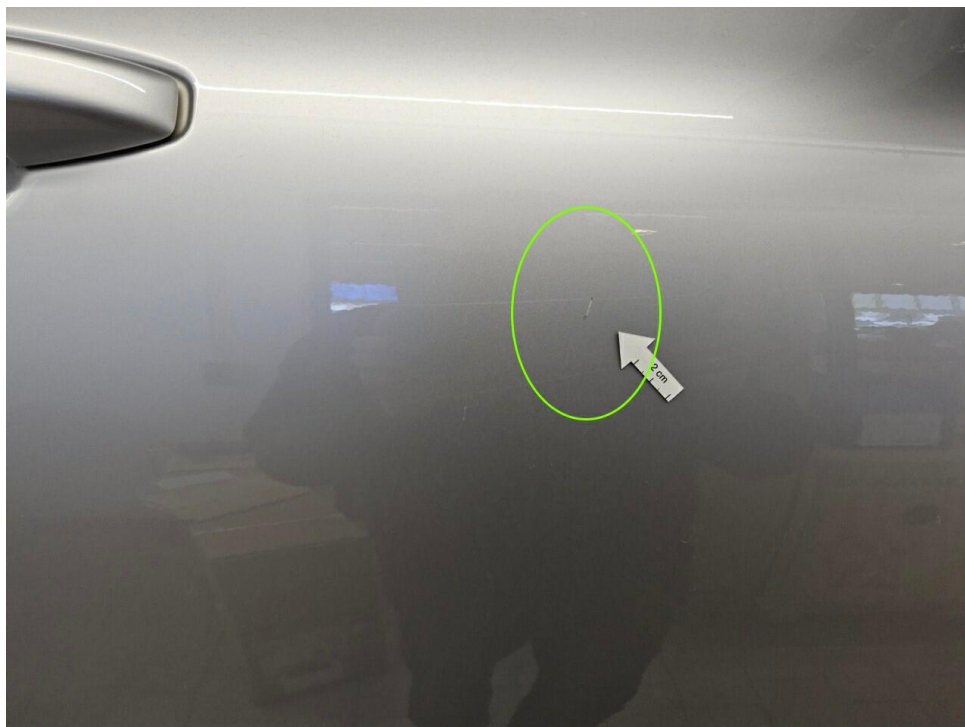
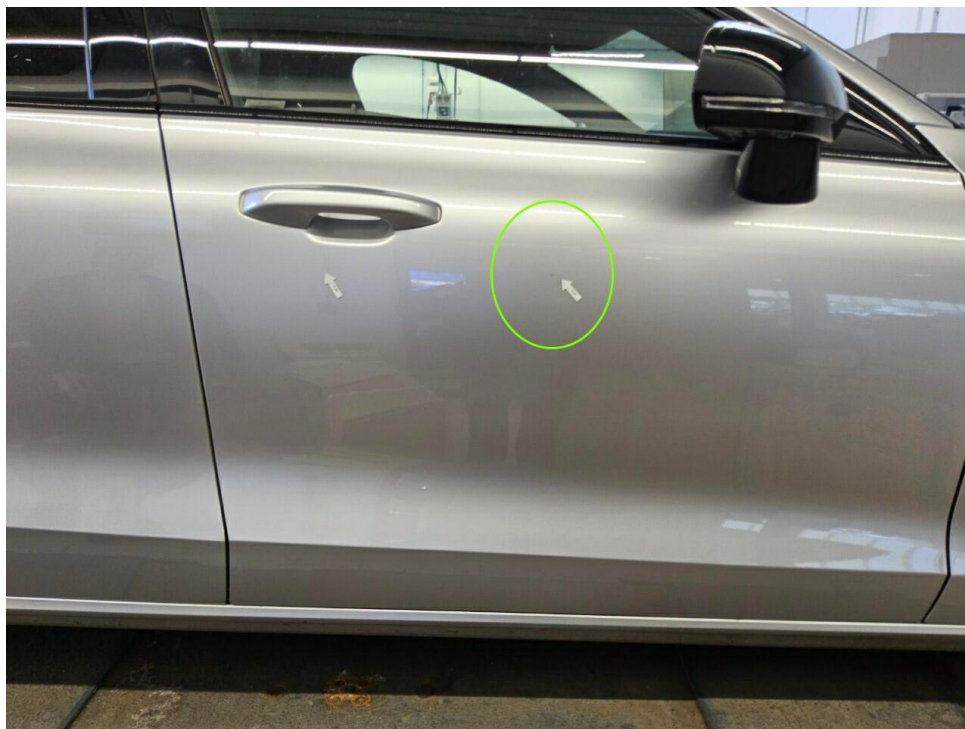
| Bezeichnung des Schadens / Rep.-Weg | Rep.Kost<br>brutto | Anrechnung | Minderwert in EUR<br>brutto | netto |
|---|---|---|---|---|
| 17. Tür vorne rechts Lackierung, fleckig, lackieren (Bild 17, 18, 19) | 567 | anteilig | -236 | -198,32 |

Bild 17 : Tür vorne rechts Lackierung, fleckig, lackieren

Bild 18 : Tür vorne rechts Lackierung, fleckig, lackieren

Bild 19 : Tür vorne rechts Lackierung, fleckig, lackieren

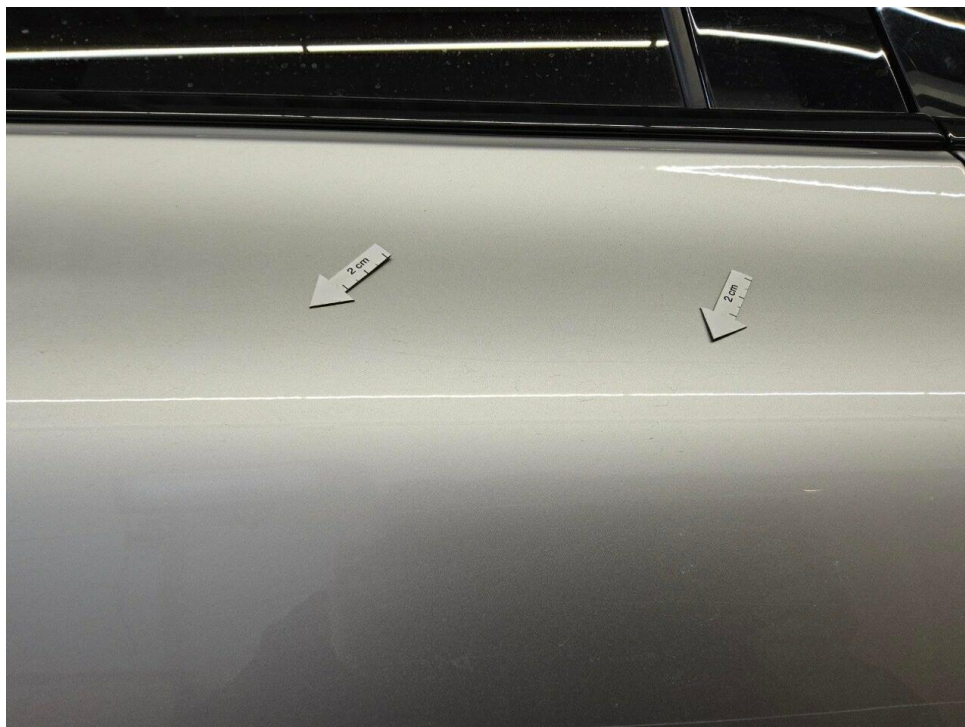
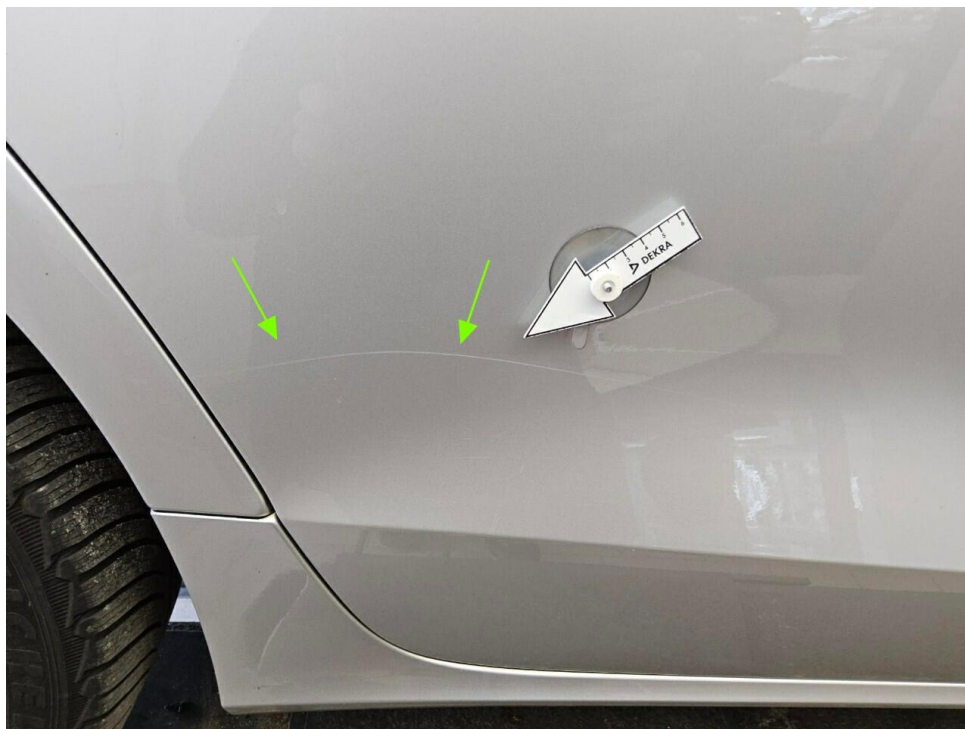
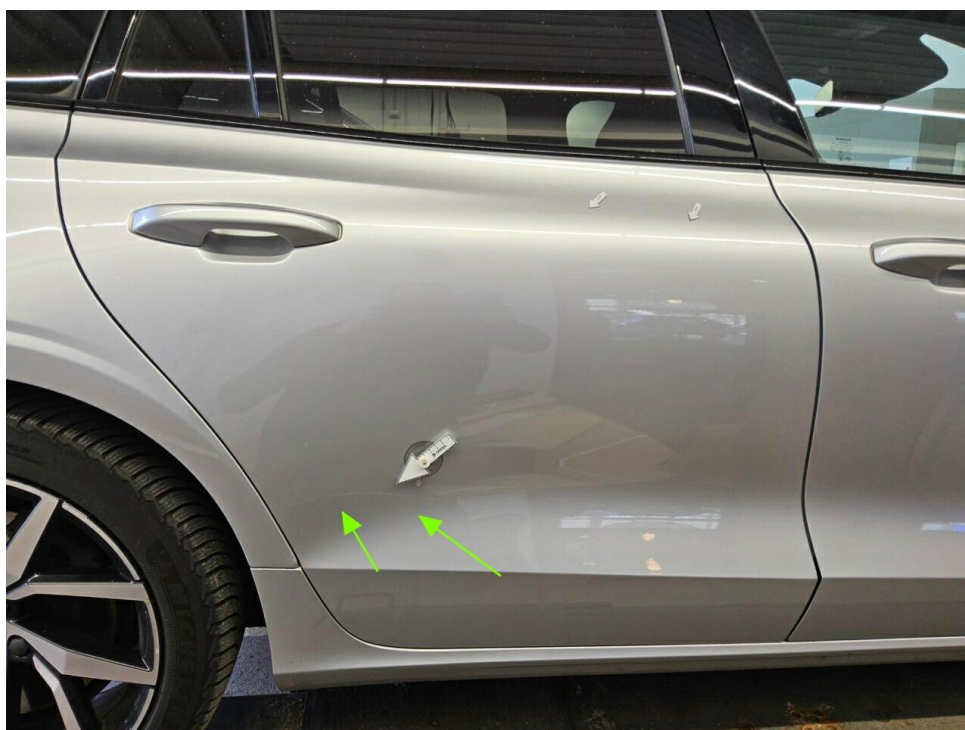
| Bezeichnung des Schadens / Rep.-Weg | Rep.Kost<br>brutto | Anrechnung | Minderwert in EUR<br>brutto | netto |
|---|---|---|---|---|
| 16. Tür hinten rechts Lackierung, verschrämmt, polieren (Bild 20, 21, 22) | 100 | voll | -100 | -84,03 |

Bild 20 : Tür hinten rechts Lackierung, verschrammt, polieren

Bild 21 : Tür hinten rechts Lackierung, verschrammt, polieren

Bild 22 : Tür hinten rechts Lackierung, verschrammt, polieren

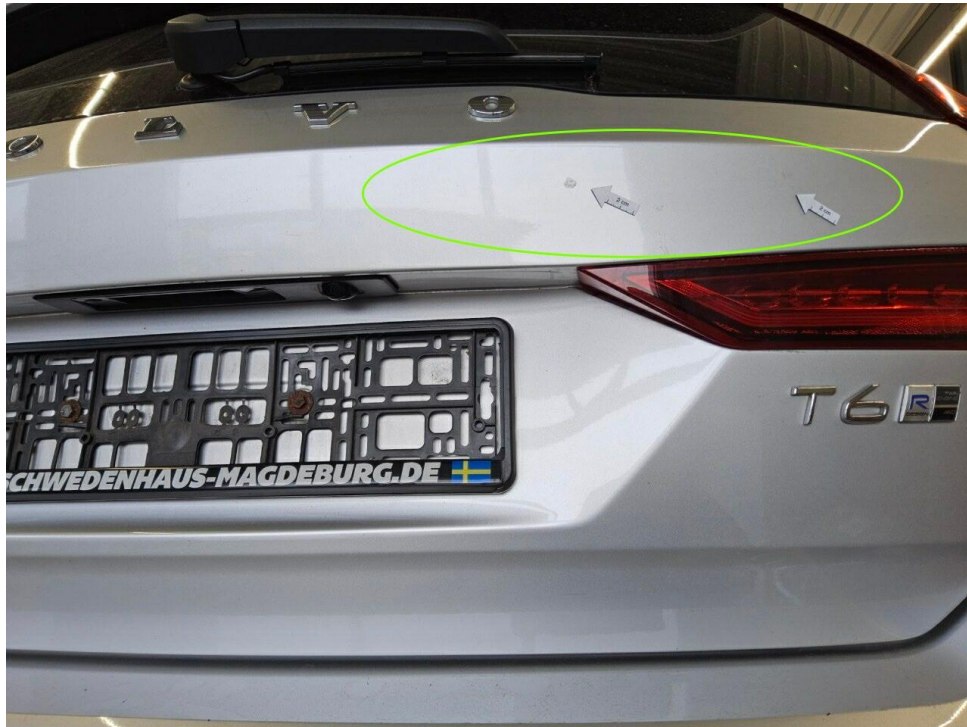
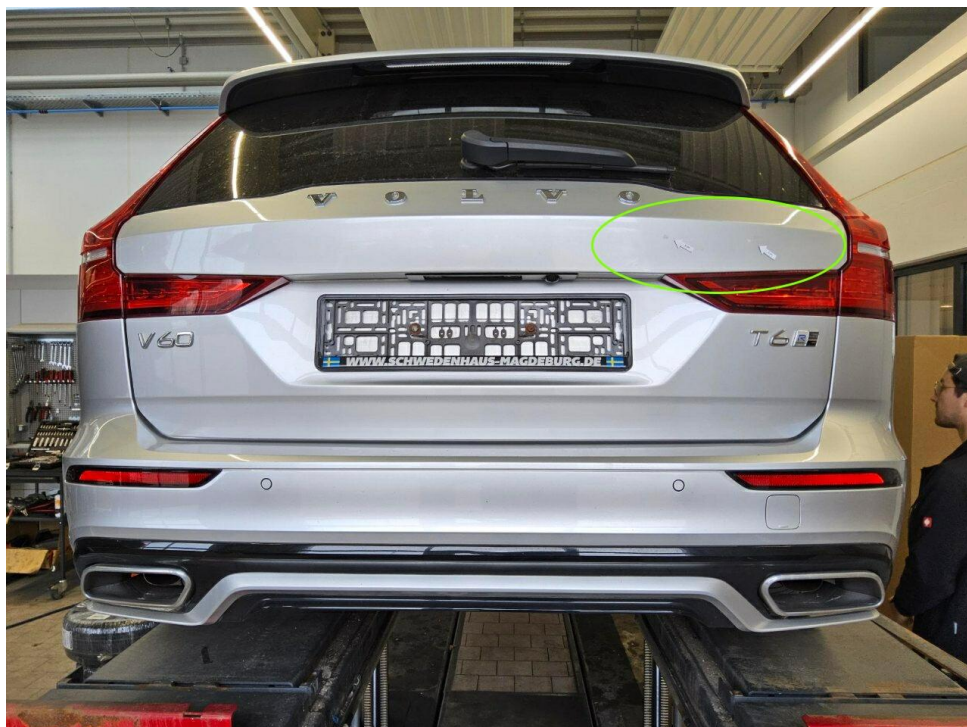
| Bezeichnung des Schadens / Rep.-Weg | Rep.Kost<br>brutto | Anrechnung | Minderwert in EUR<br>brutto | netto |
|---|---|---|---|---|
| 15. Heckklappe Lackierung, zerkratzt, lackieren mit Lackaufbau (Bild 23, 24) | 749 | anteilig | -311 | -261,34 |

Bild 23 : Heckklappe Lackierung, zerkratzt, lackieren mit Lackaufbau

Bild 24 : Heckklappe Lackierung, zerkratzt, lackieren mit Lackaufbau

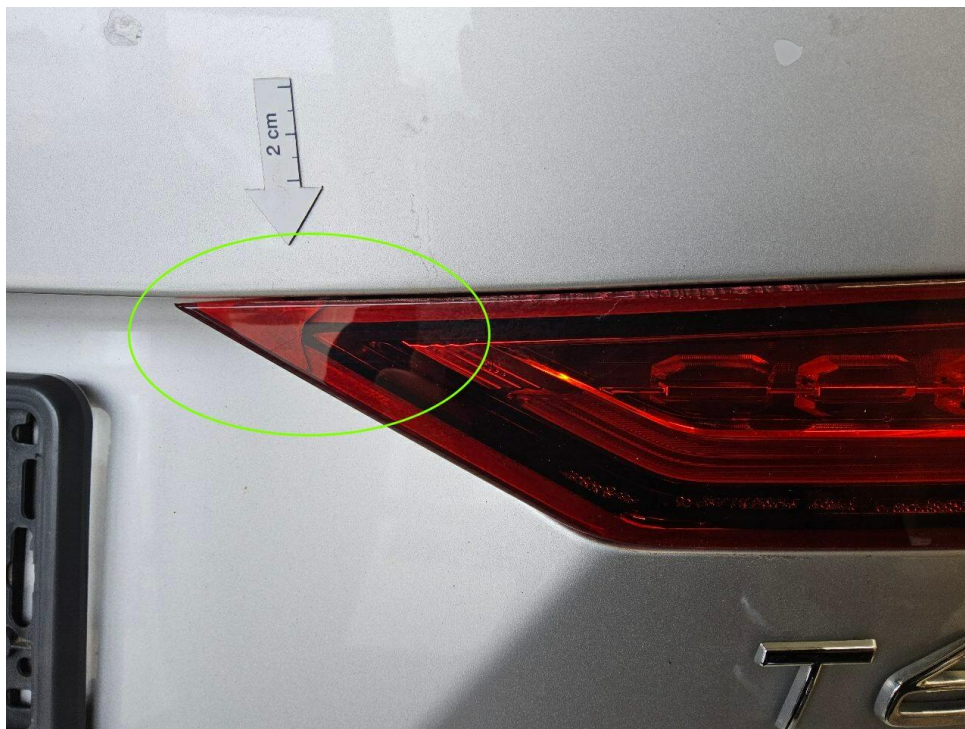
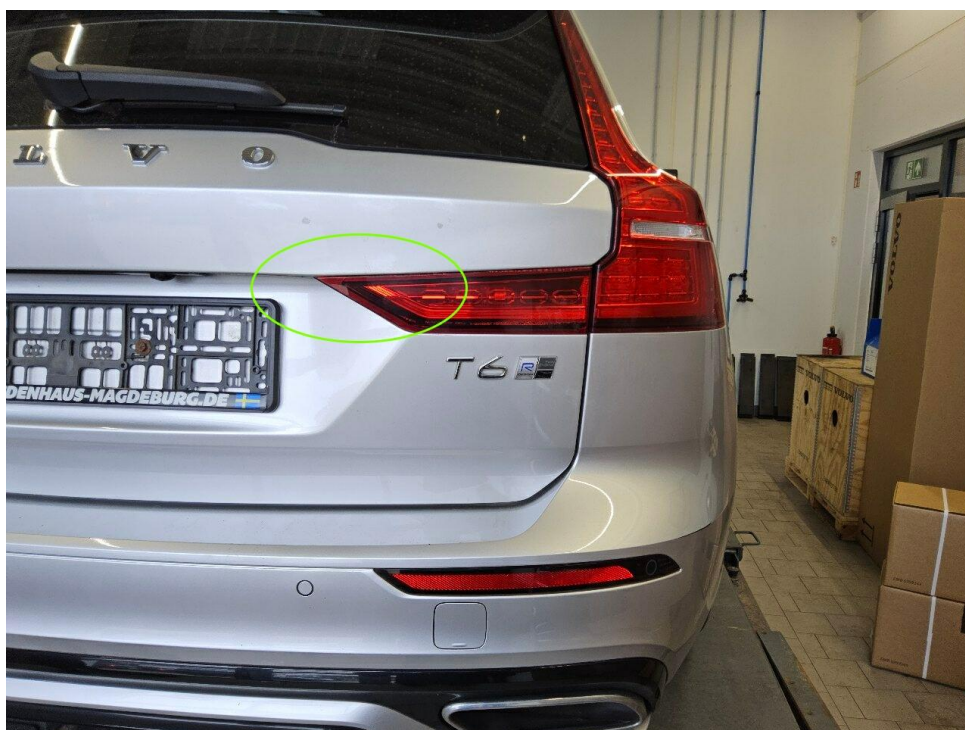
| Bezeichnung des Schadens / Rep.-Weg | Rep.Kost<br>brutto | Anrechnung | Minderwert in EUR<br>brutto | netto |
|---|---|---|---|---|
| 7. Heckklappe Rücklicht, gebrochen, erneuern (Bild 25, 26) | 303 | voll | -303 | -254,62 |

Bild 25 : Heckklappe Rücklicht, gebrochen

Bild 26 : Heckklappe Rücklicht, gebrochen

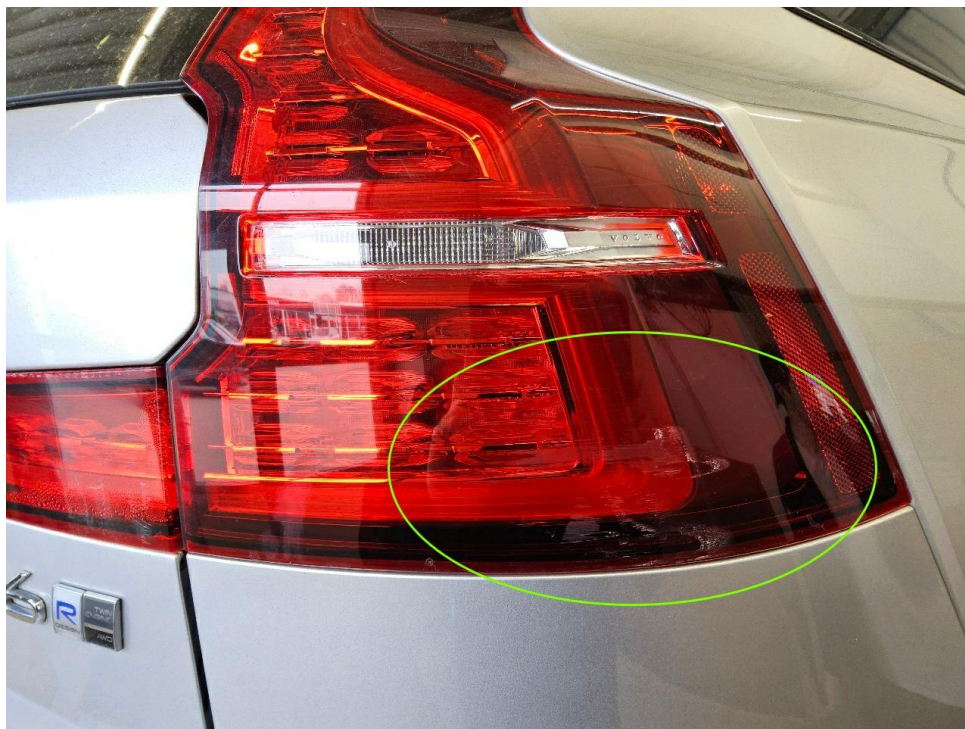
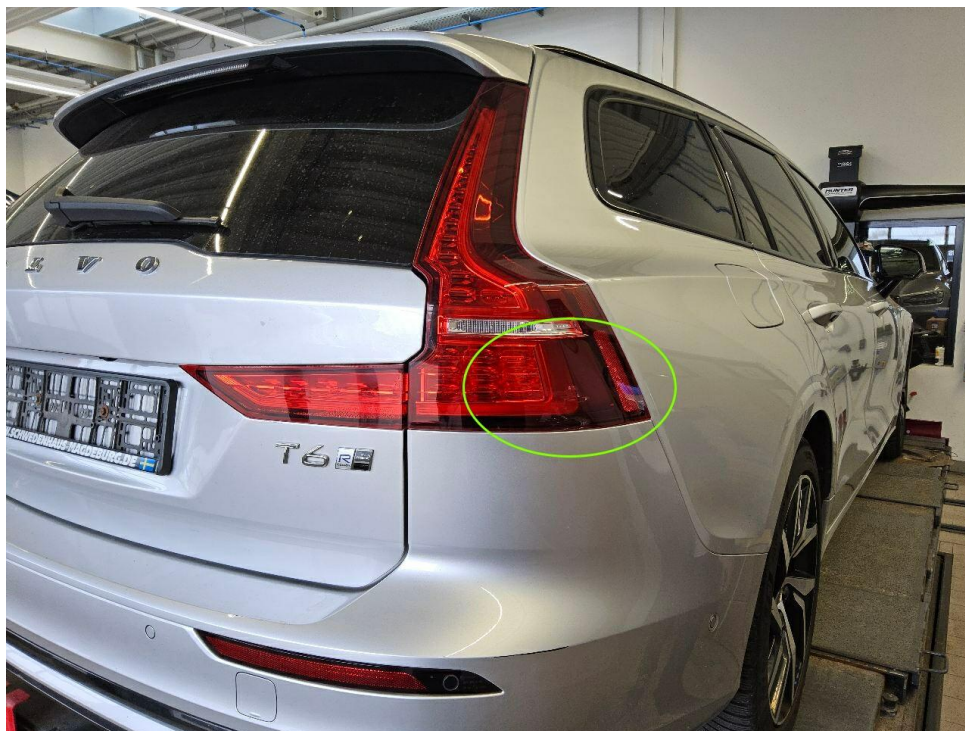
| Bezeichnung des Schadens / Rep.-Weg | Rep.Kost<br>brutto | Anrechnung | Minderwert in EUR<br>brutto | netto |
|---|---|---|---|---|
| 6. Rücklicht hinten rechts, zerkratzt, erneuern (Bild 27, 28) | 613 | voll | -613 | -515,13 |

Bild 27 : Rücklicht hinten rechts, zerkratzt

Bild 28 : Rücklicht hinten rechts, zerkratzt

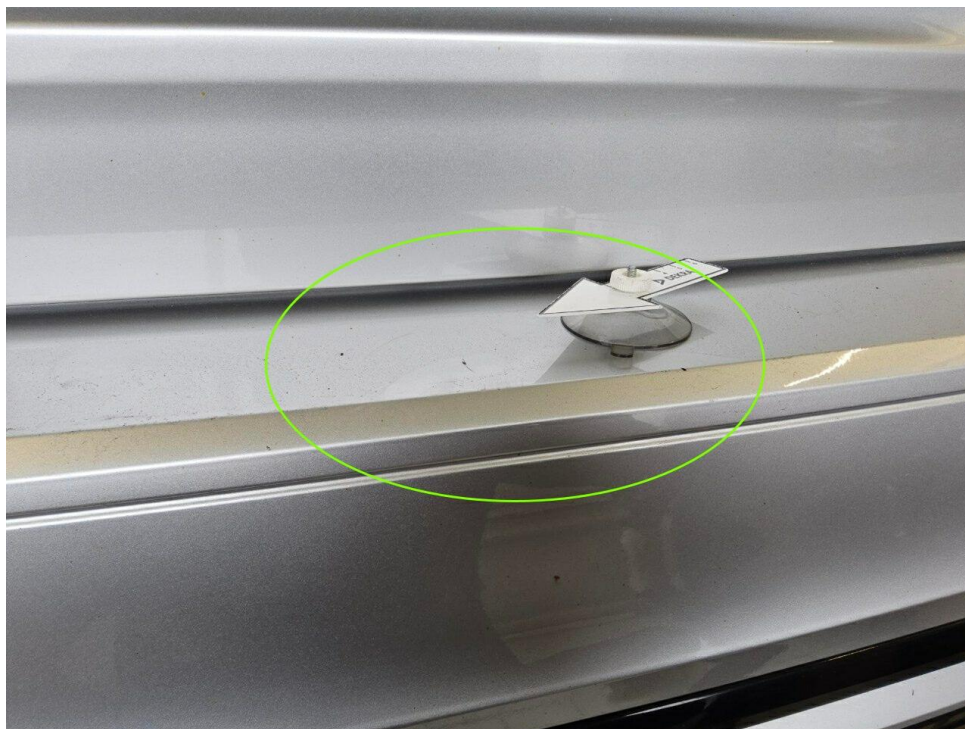
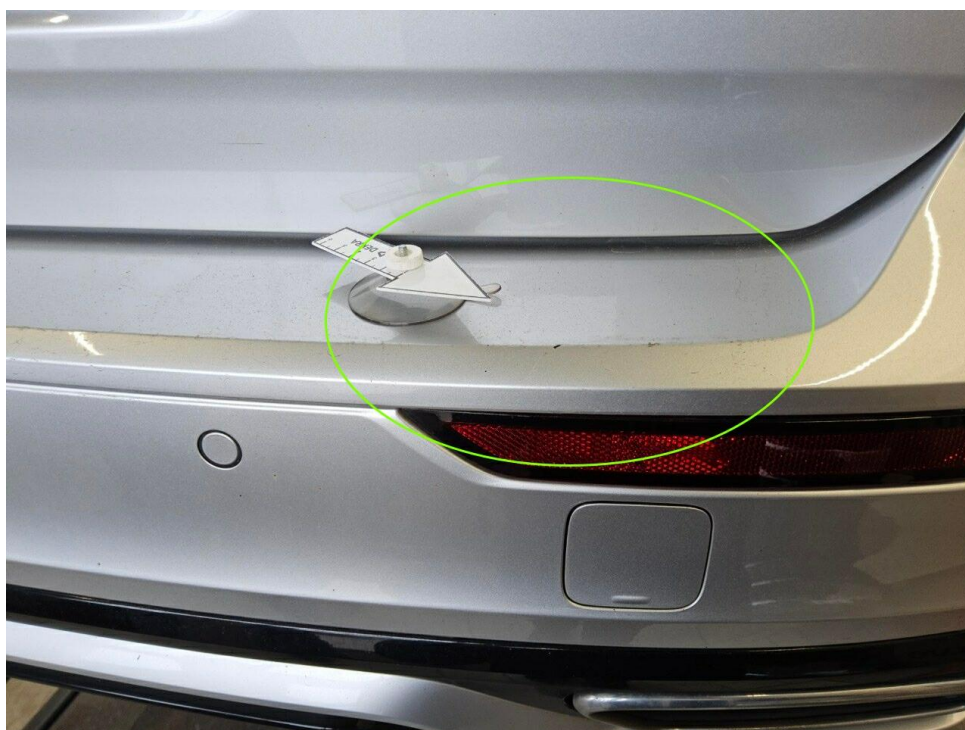
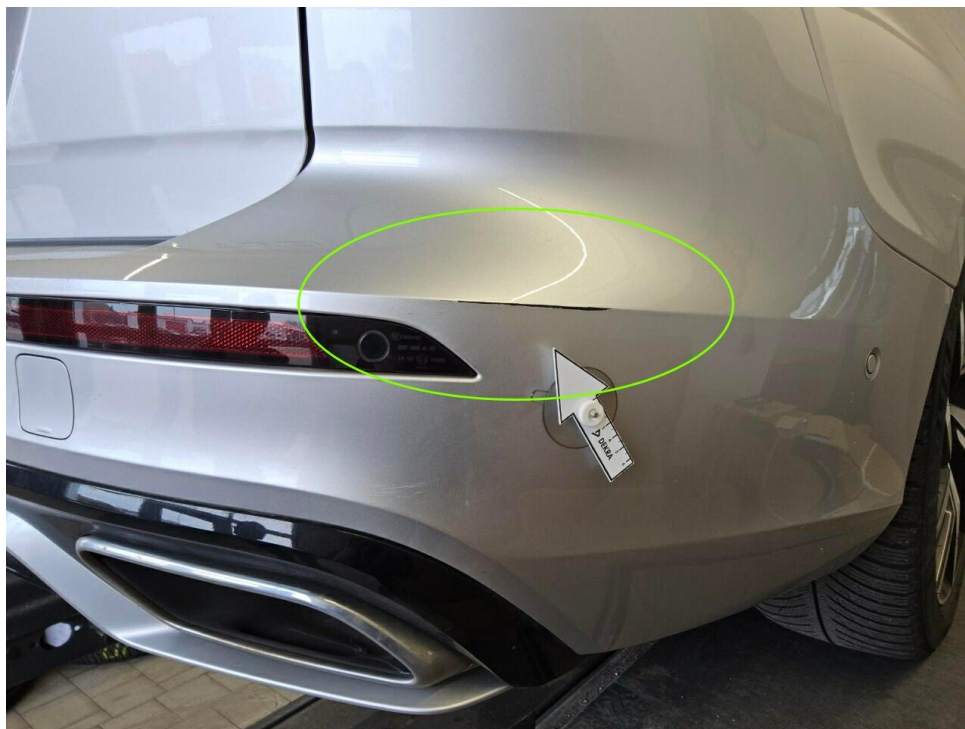
| Bezeichnung des Schadens / Rep.-Weg | Rep.Kost<br>brutto | Anrechnung | Minderwert in EUR<br>brutto | netto |
|---|---|---|---|---|
| 14. Stoßfänger hinten Lackierung, zerkratzt, lackieren mit Lackaufbau (Bild 29, 30, 31) | 779 | anteilig | -324 | -272,27 |

Bild 29 : Stoßfänger hinten Lackierung, zerkratzt, lackieren mit Lackaufbau

Bild 30 : Stoßfänger hinten Lackierung, zerkratzt, lackieren mit Lackaufbau

Bild 31 : Stoßfänger hinten Lackierung, zerkratzt, lackieren mit Lackaufbau

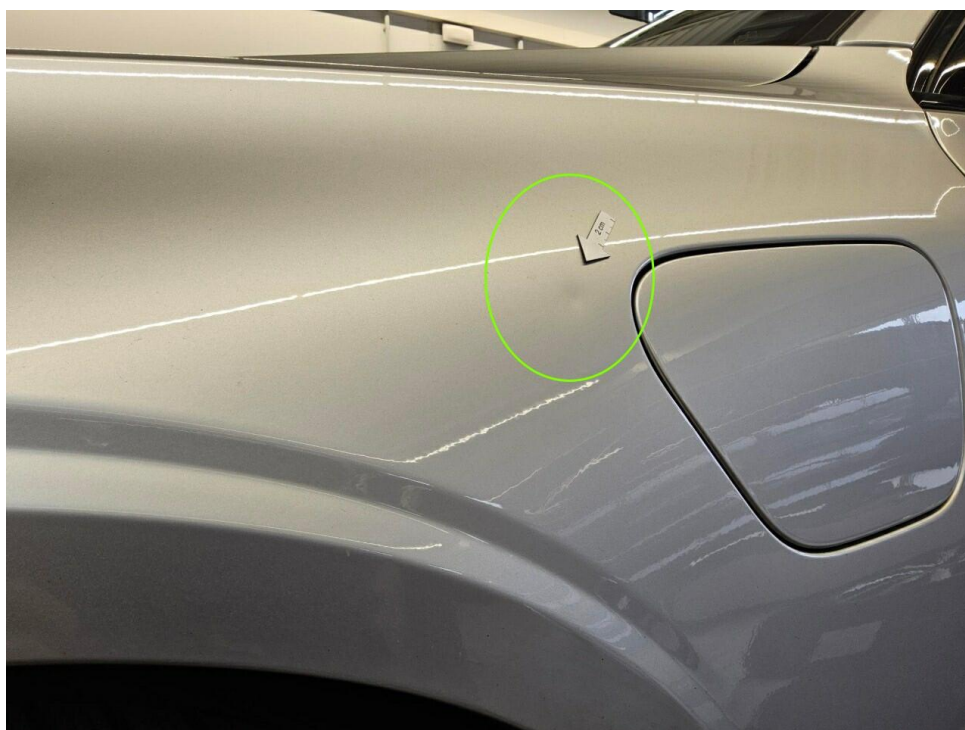
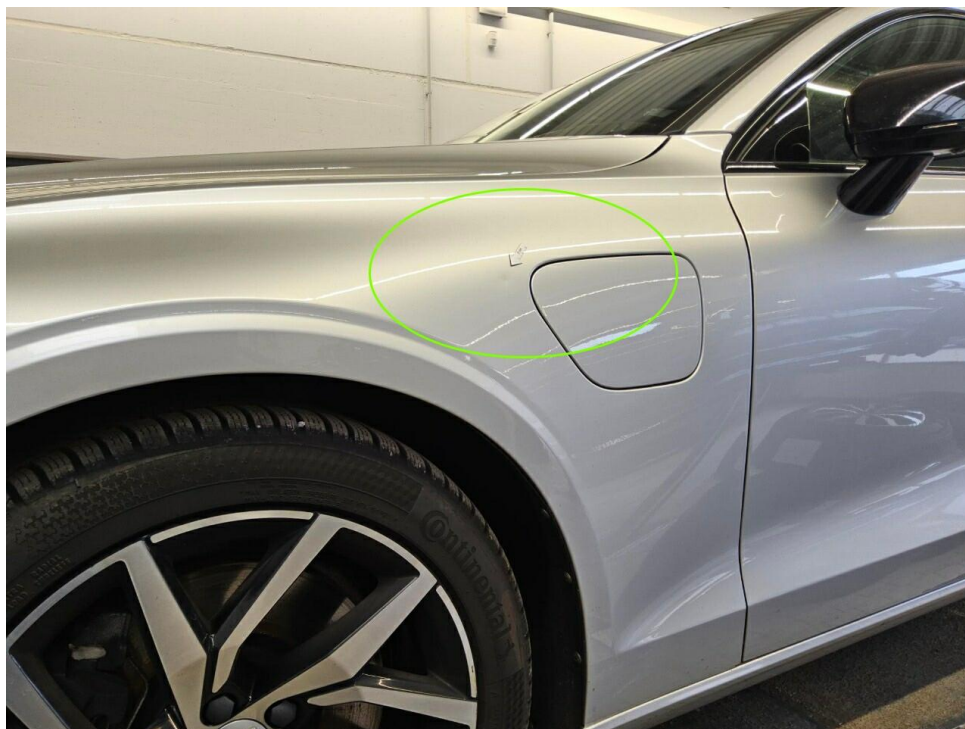
| Bezeichnung des Schadens / Rep.-Weg | Rep.Kost<br>brutto | Anrechnung | Minderwert in EUR<br>brutto | netto |
|---|---|---|---|---|
| 13. Kotflügel vorne links, eingedellt, drücken (Bild 32, 33) | 100 | voll | -100 | -84,03 |

Bild 32 : Kotflügel vorne links, eingedellt, drücken

Bild 33 : Kotflügel vorne links, eingedellt, drücken
