## Zustandsbericht / Minderwertgutachten

**ZE CO2E**

**YV1ZWBFUDL1387414**

| Typ / Verkaufsbez. | V60 T4 Geartronic<br>R-Design | Aufbauart | Kombi |

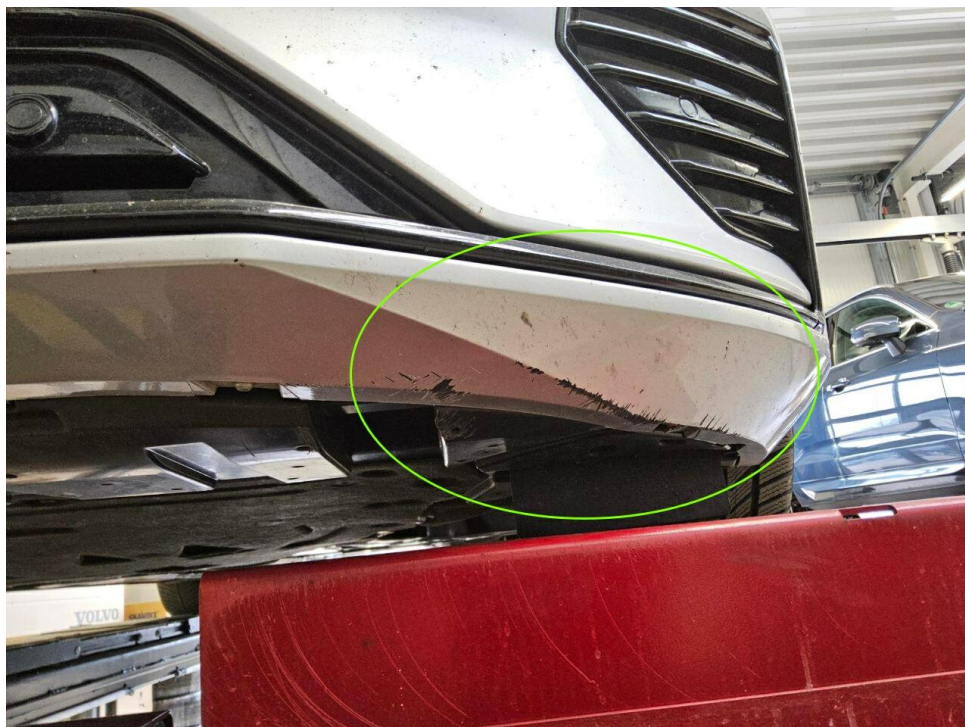
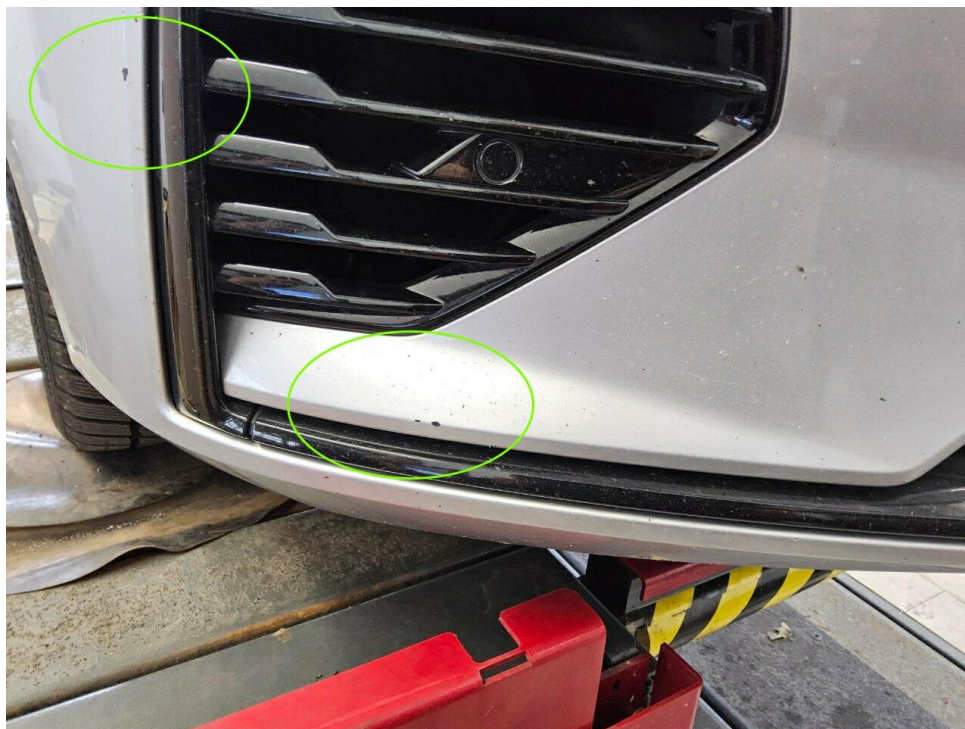
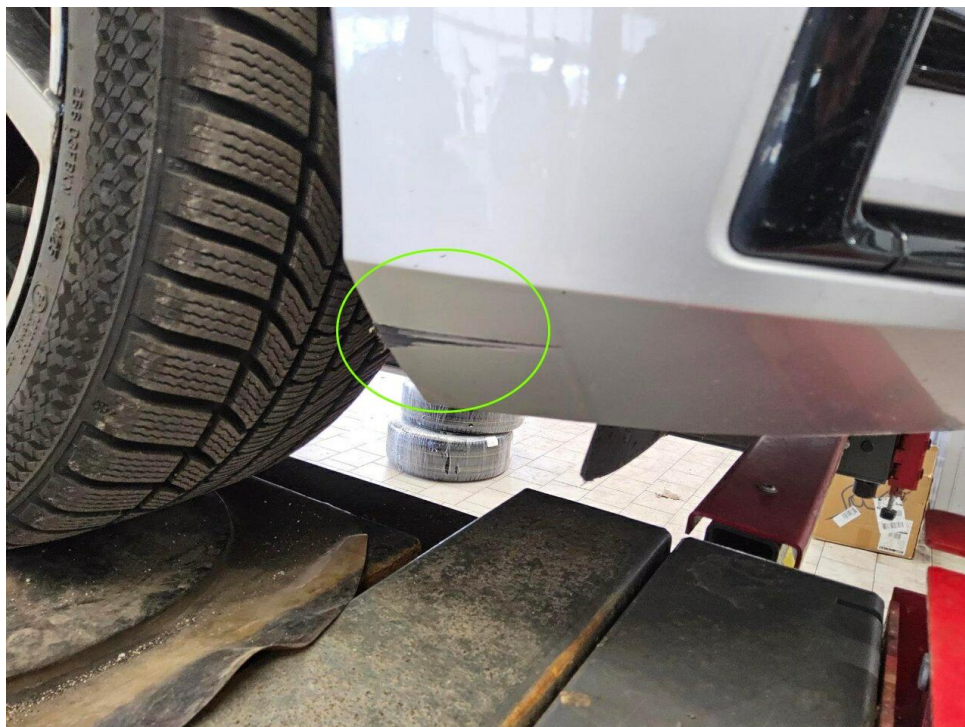
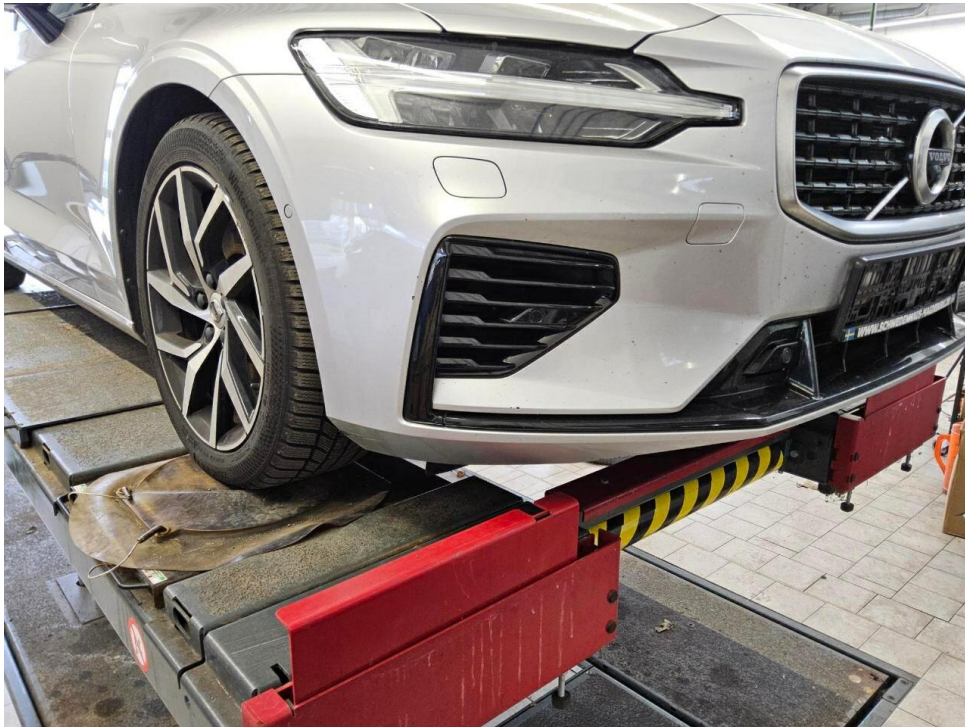
| Bezeichnung des Schadens / Rep.-Weg | Rep.Kost<br>brutto | Anrechnung | Minderwert in EUR<br>brutto | netto |
|---|---|---|---|---|
| 12. Stoßfänger vorne Lackierung, zerkratzt, lackieren mit Lackaufbau (Bild 34, 35, 36, 37) | 805 | anteilig | -334 | -280,67 |

Bild 34 : Stoßfänger vorne Lackierung, zerkratzt, lackieren mit Lackaufbau

Bild 35 : Stoßfänger vorne Lackierung, zerkratzt, lackieren mit Lackaufbau

Bild 36 : Stoßfänger vorne Lackierung, zerkratzt, lackieren mit Lackaufbau

Bild 37 : Stoßfänger vorne Lackierung, zerkratzt, lackieren mit Lackaufbau

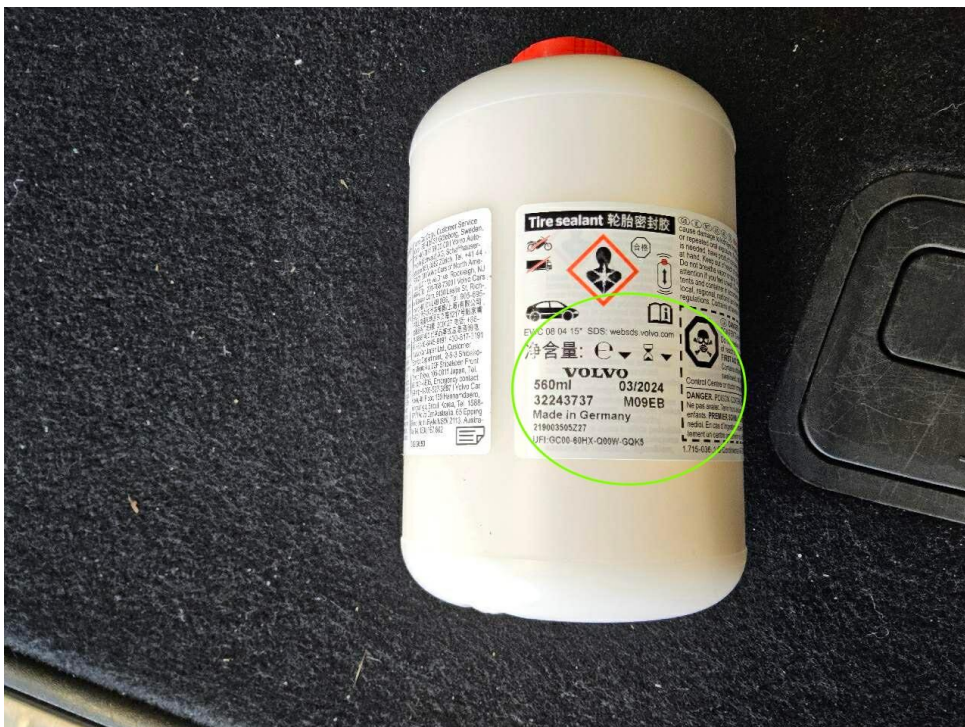
| Achse | Reifenbezeichnung | Hersteller/Typ | Art | Profiltiefe |
|---|---|---|---|---|
| Pannenset | Füllflasche haltbar bis 03 / 2024 | | | |

| Bezeichnung des Schadens / Rep.-Weg | Rep.Kost<br>brutto | Anrechnung | Minderwert in EUR<br>brutto | netto |
|---|---|---|---|---|
| 4. Tirefit, abgelaufen, erneuern (Bild 38) | 45 | voll | -45 | -37,82 |

Bild 38 : Tirefit, abgelaufen

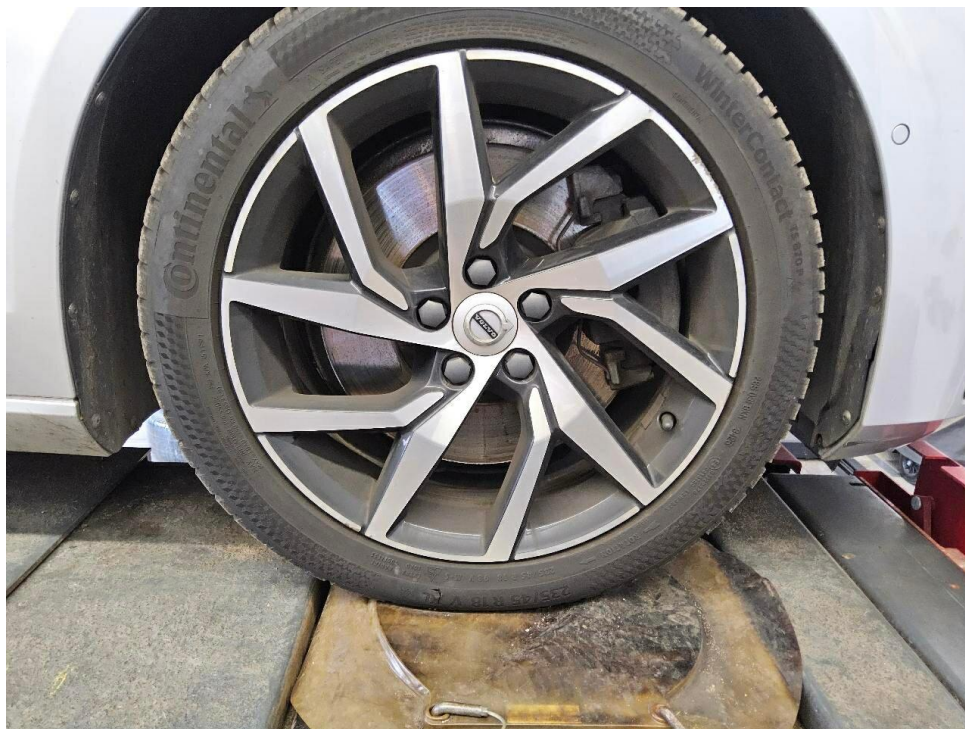
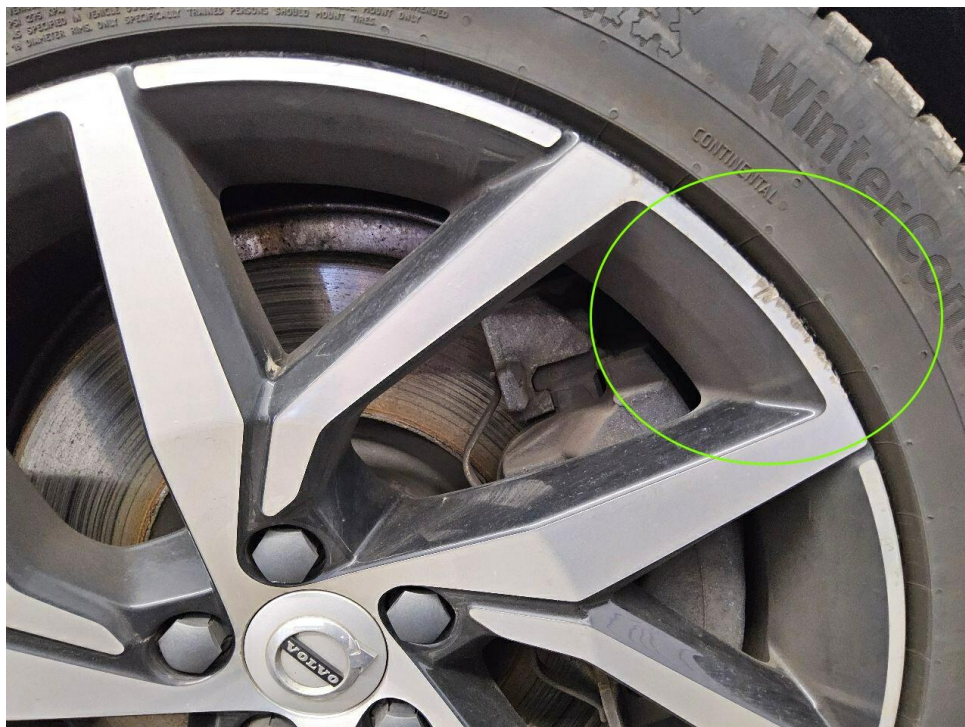
| Bezeichnung des Schadens / Rep.-Weg | Rep.Kost<br>brutto | Anrechnung | Minderwert in EUR<br>brutto | netto |
|---|---|---|---|---|
| 5. Glanzgedrehte Aluminiumfelge vorn rechts, zerkratzt, erneuern (Bild 39, 40) | 825 | anteilig | -343 | -288,24 |

Bild 39 : Glanzgedrehte Aluminiumfelge vorn rechts, zerkratzt

Bild 40 : Glanzgedrehte Aluminiumfelge vorn rechts, zerkratzt

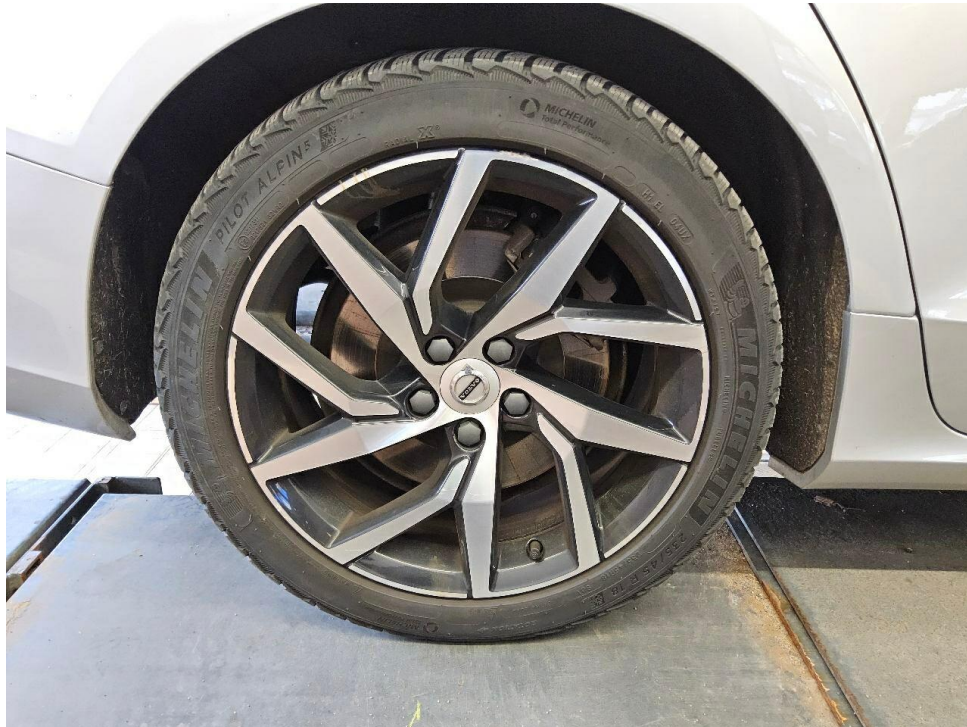
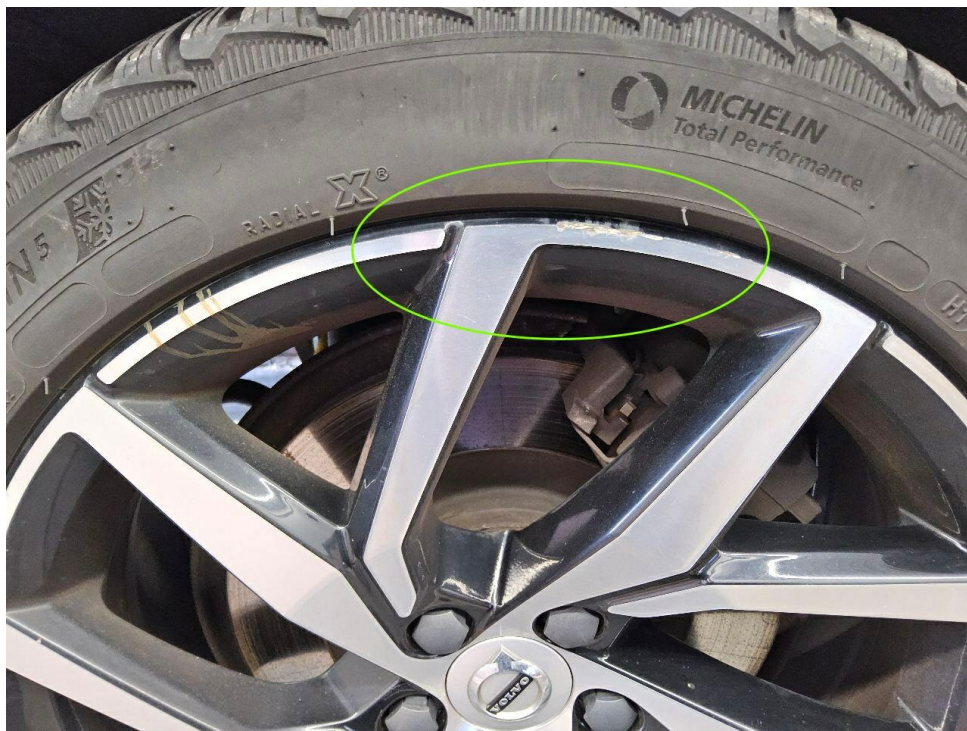
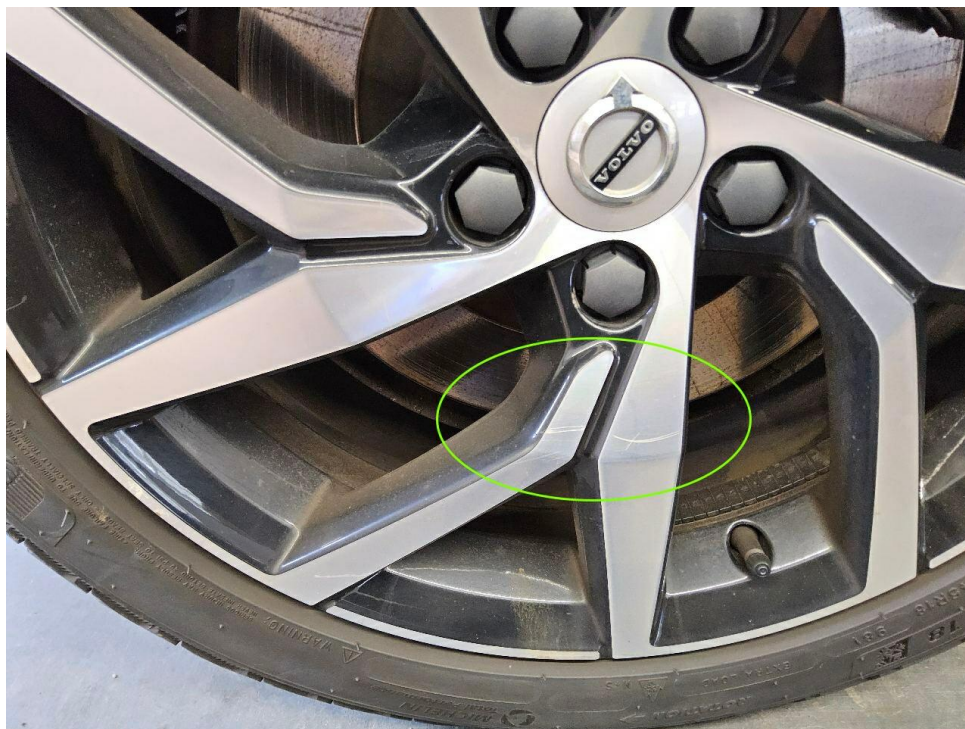
| Bezeichnung des Schadens / Rep.-Weg | Rep.Kost<br>brutto | Anrechnung | Minderwert in EUR<br>brutto | netto |
|---|---|---|---|---|
| 8. Glanzgedrehte Aluminiumfelge hinten rechts, zerkratzt, erneuern (Bild 41, 42, 43) | 825 | anteilig | -343 | -288,24 |

Bild 41 : Glanzgedrehte Aluminiumfelge hinten rechts, zerkratzt

Bild 42 : Glanzgedrehte Aluminiumfelge hinten rechts, zerkratzt

Bild 43 : Glanzgedrehte Aluminiumfelge hinten rechts, zerkratzt

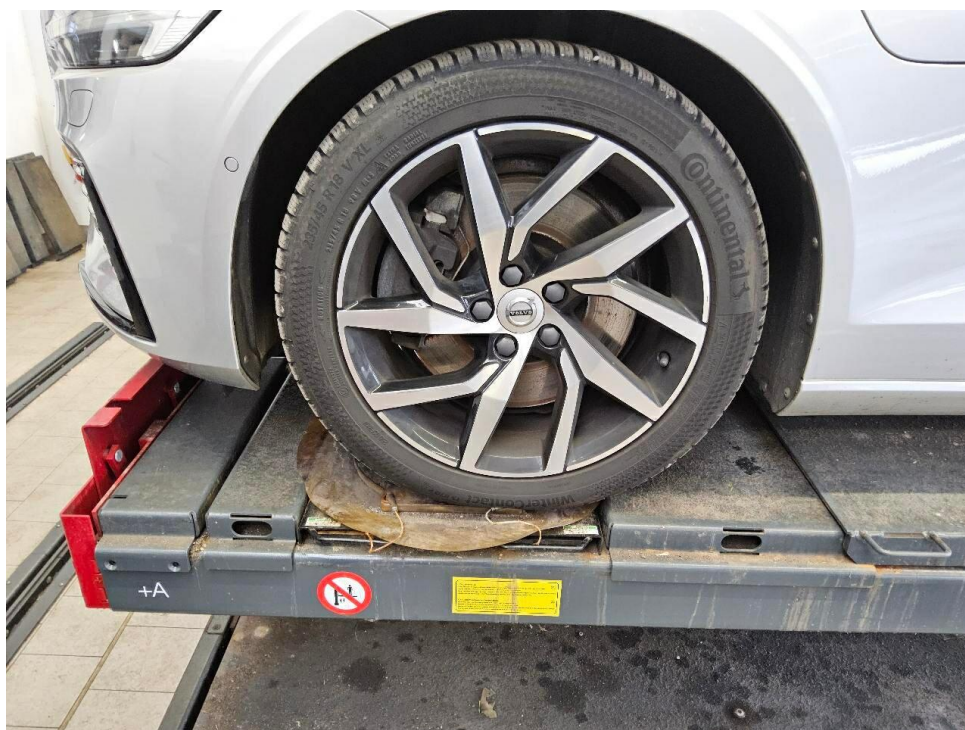
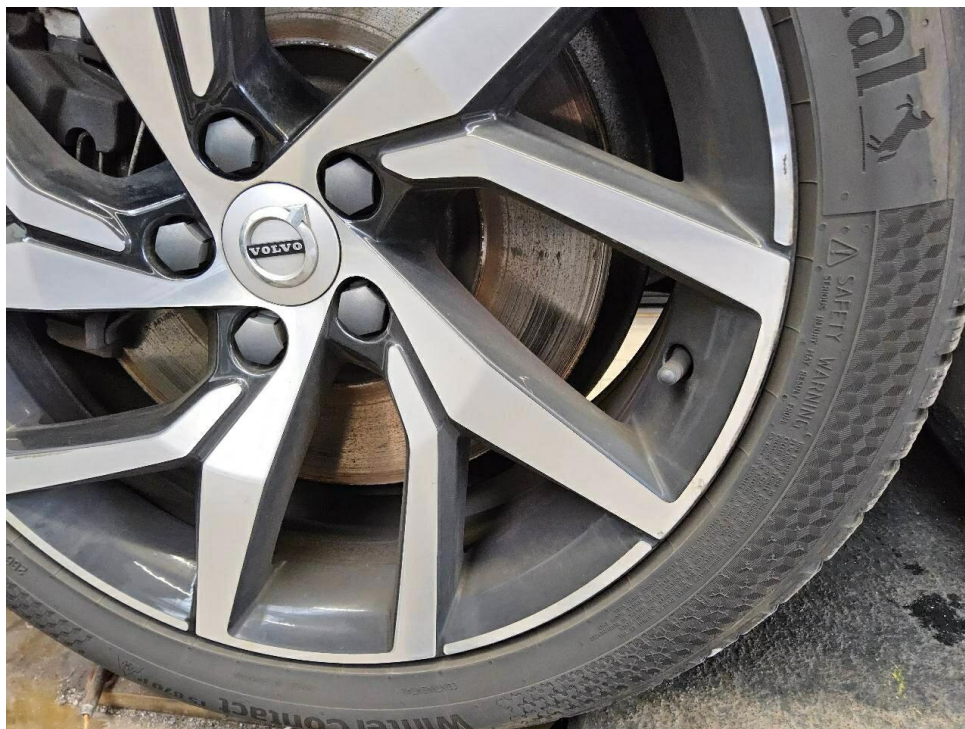
Glanzgedrehte Aluminiumfelge vorn links,  
zerkratzt, (Bild 44, 45)  
Glanzgedrehte Aluminiumfelge hinten rechts,  
verschrammt, (Bild 46)  
Frontscheibe, Steinschlag, (Bild 51)

Bild 44 : Glanzgedrehte Aluminiumfelge vorn links, zerkratzt

Bild 45 : Glanzgedrehte Aluminiumfelge vorn links, zerkratzt

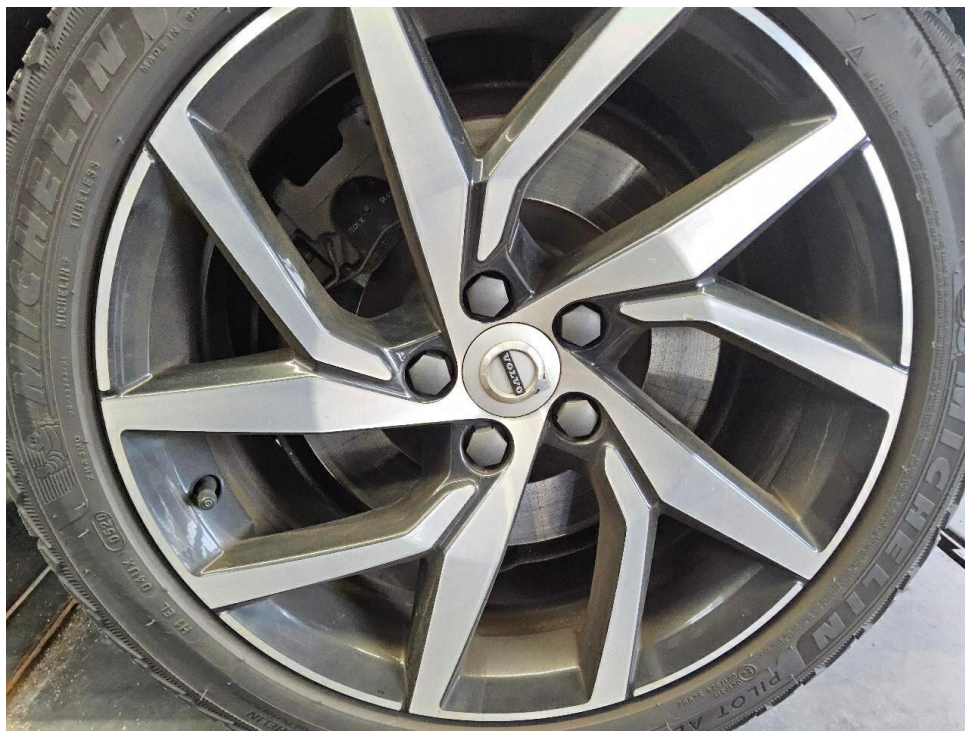
Bild 46 : Glanzgedrehte Aluminiumfelge hinten rechts, verschrammt

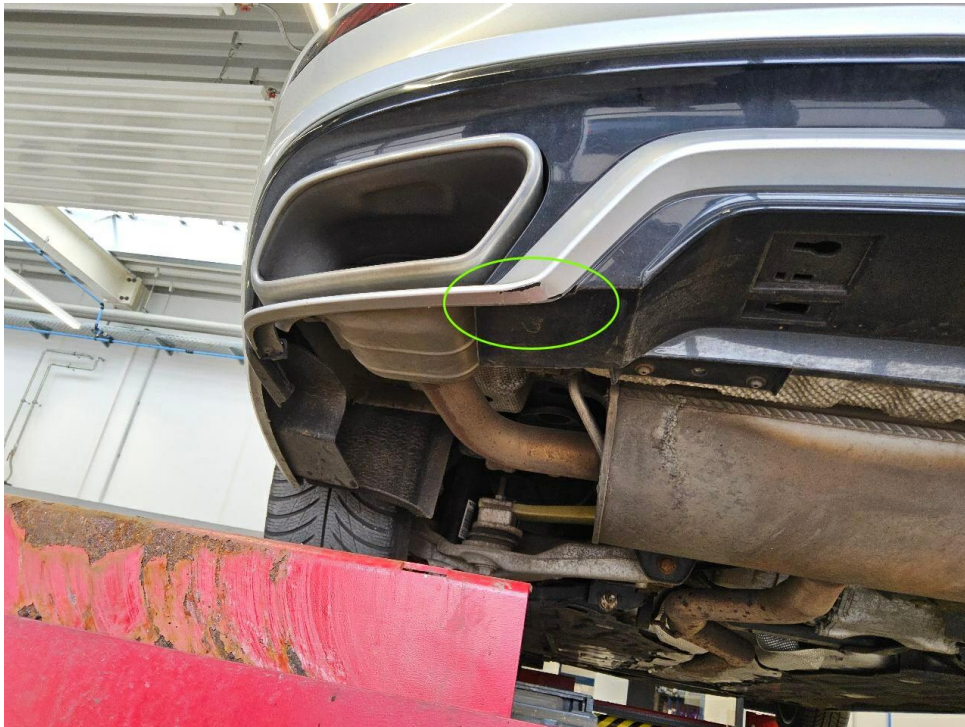
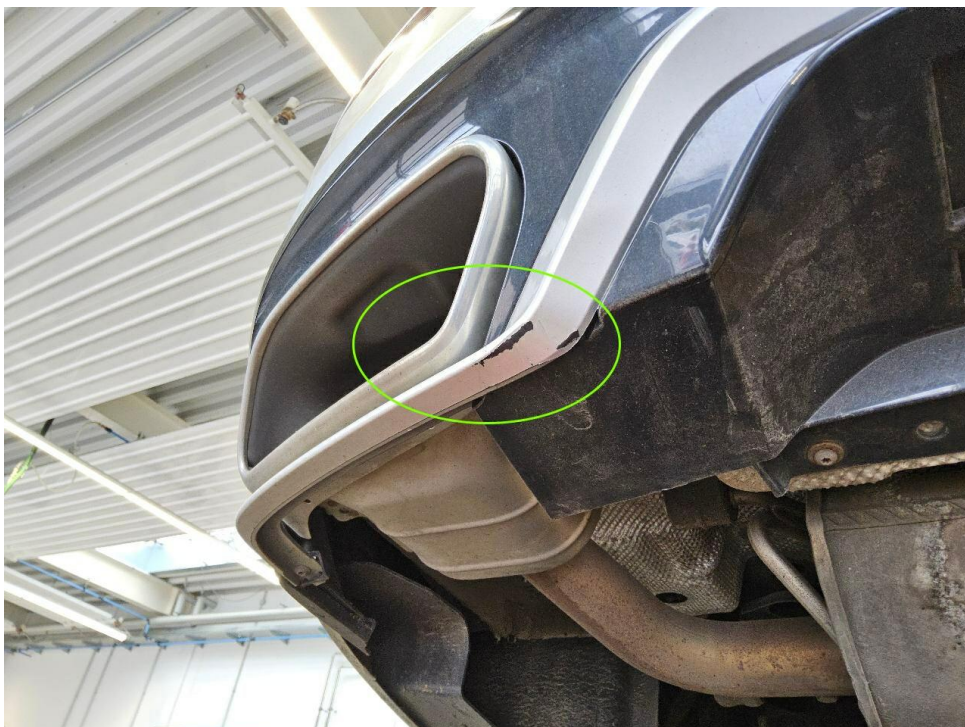
| Bezeichnung des Schadens / Rep.-Weg | Rep.Kost<br>brutto | Anrechnung | Minderwert in EUR<br>brutto | netto |
|---|---|---|---|---|
| 9. Heckschürze hinten unten Lackierung, zerkratzt, lackieren mit Lackaufbau (Bild 47, 48) | 222 | anteilig | -92 | -77,31 |

Bild 47 : Heckschürze hinten unten Lackierung, zerkratzt, lackieren mit Lackaufbau

Bild 48 : Heckschürze hinten unten Lackierung, zerkratzt, lackieren mit Lackaufbau

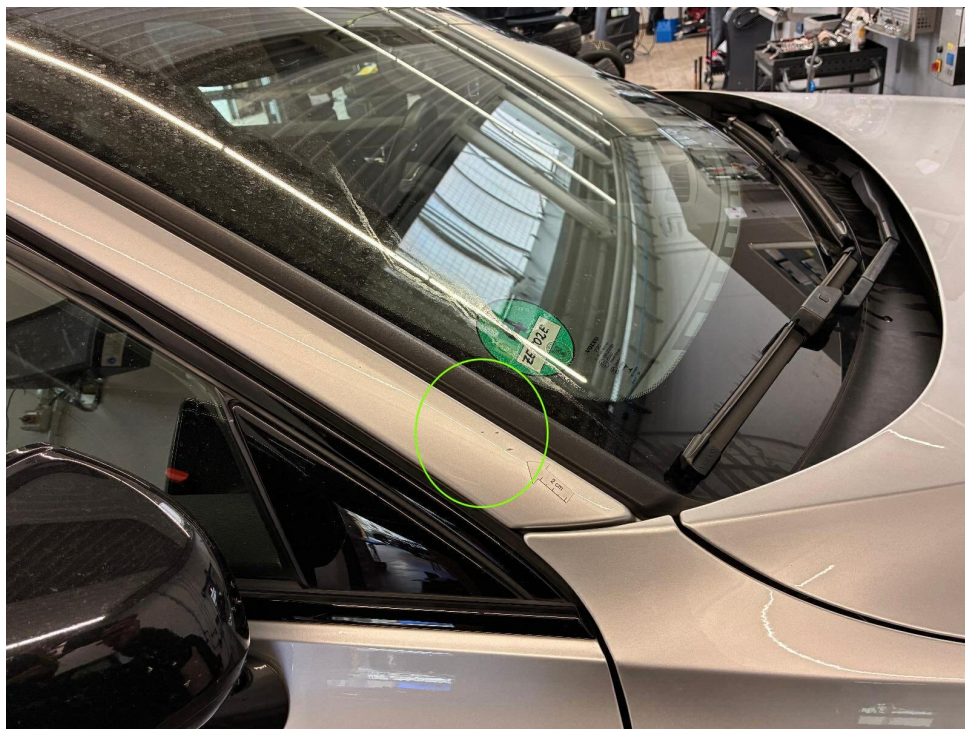
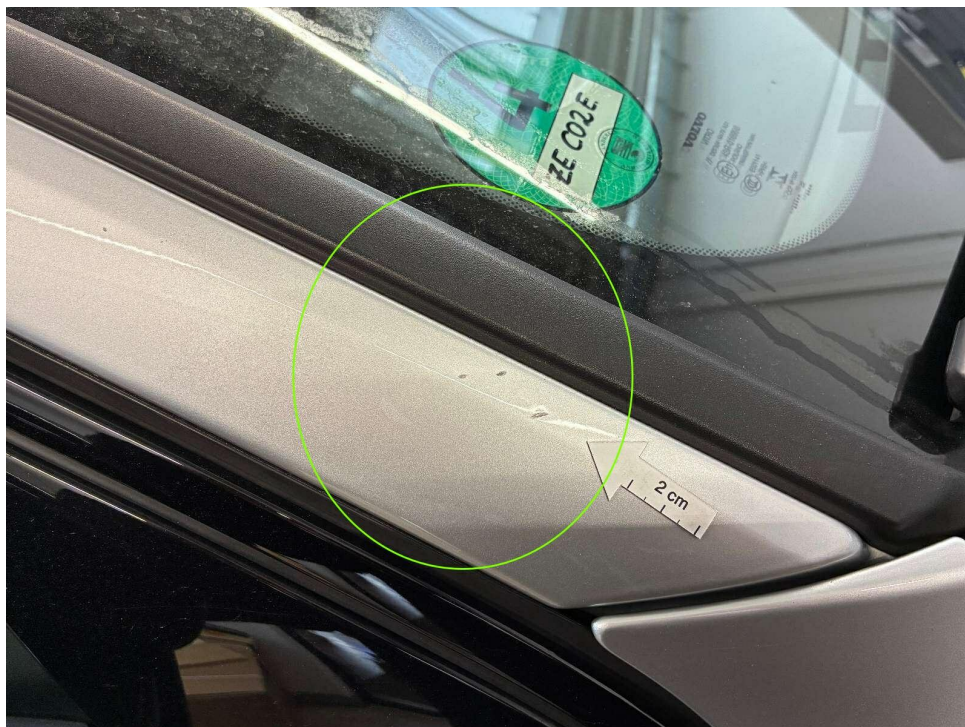
| Bezeichnung des Schadens / Rep.-Weg | Rep.Kost<br>brutto | Anrechnung | Minderwert in EUR<br>brutto | netto |
|---|---|---|---|---|
| 10. Dachrahmen rechts Lackierung, zerkratzt, lackieren mit Lackaufbau (Bild 49, 50) | 338 | anteilig | -140 | -117,65 |

Bild 49 : Dachrahmen rechts Lackierung, zerkratzt, lackieren mit Lackaufbau

Bild 50 : Dachrahmen rechts Lackierung, zerkratzt, lackieren mit Lackaufbau

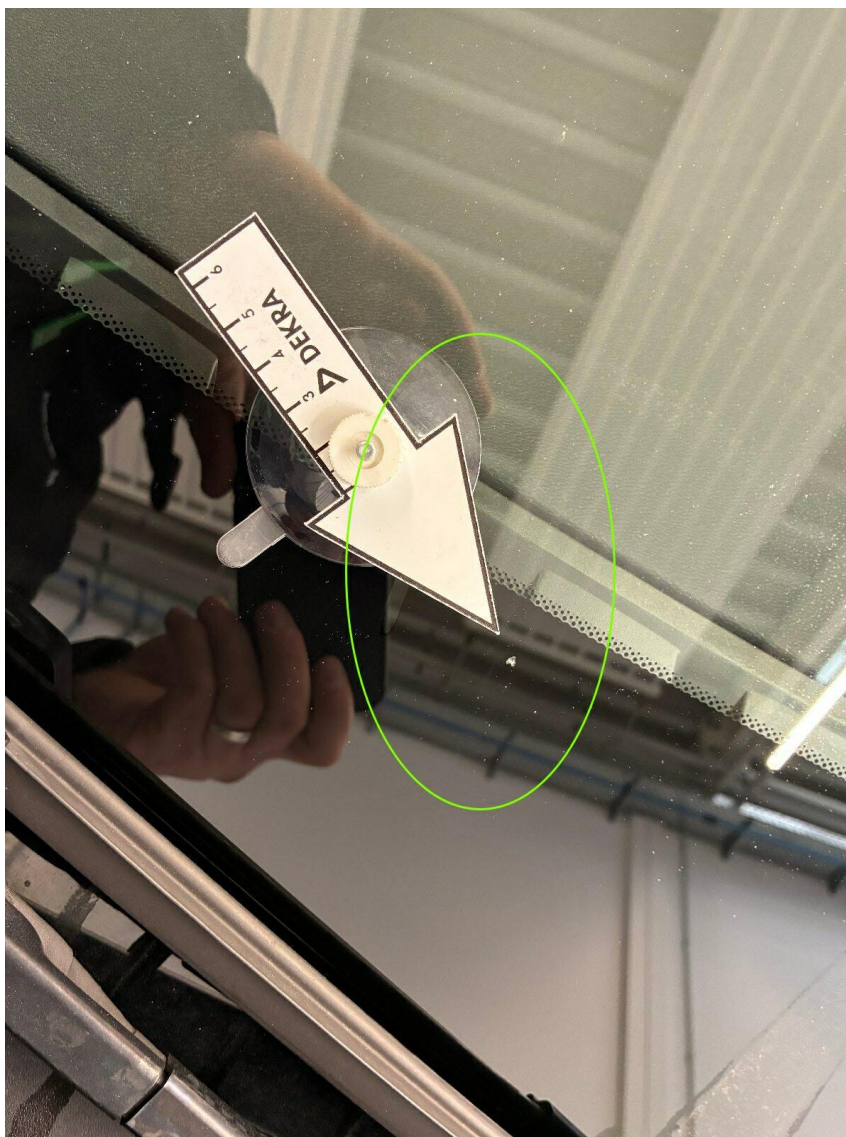
Bild 51 : Frontscheibe, Steinschlag

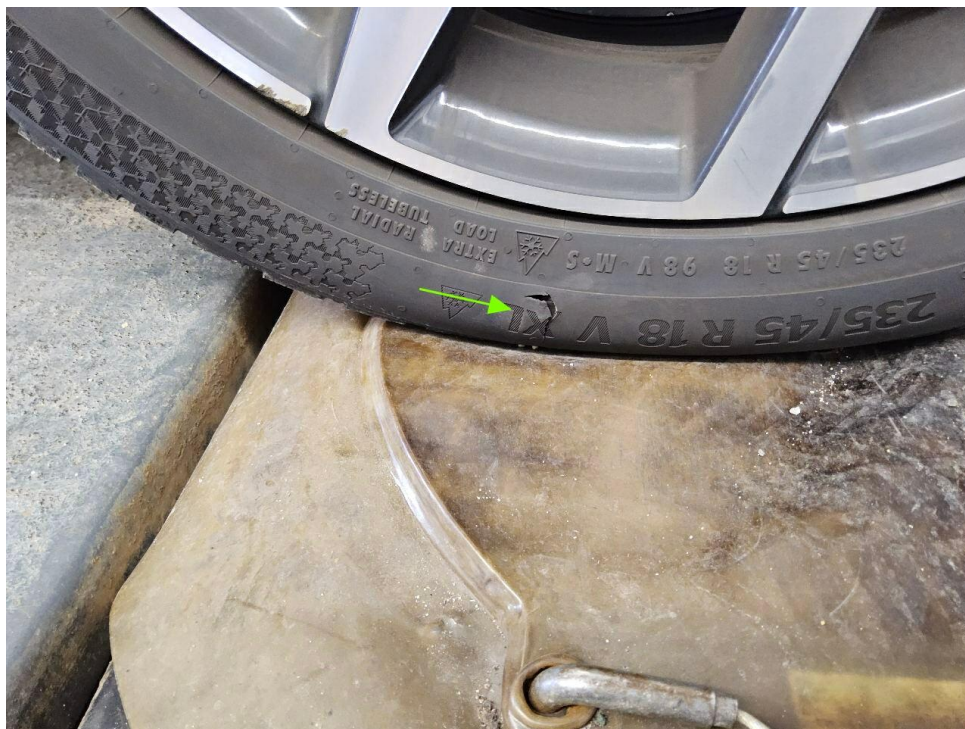
Bild 52 : Achse 1, Reifen Rechts 1

| Achse | Reifenbezeichnung | Hersteller/Typ | Art | Profiltiefe |
|---|---|---|---|---|
| rechts | 235 / 45 R 18 98 V | Continental /<br>WinterContact TS 870 P FR | W /S | 8 mm |

| | Profiltiefe | Art | Minderwert in EUR<br>brutto | netto |
|---|---|---|---|---|
| vorne rechts | 8 mm | WS | -153,00 | -128,57 |
