Ford

FORD TRANSIT KASTEN (TTS)(2019->) E 350 L3 TREND ELEKTROMOTOR 135 KW KASTEN HOCHRAUM STANDARD

VIN: WF0EXXTTRBPY79696

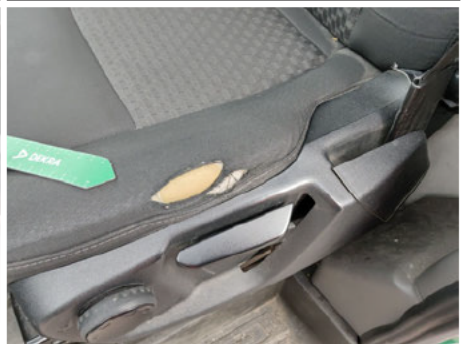
| # | Element | Defekt | Korrektur |
|---|---|---|---|
| 004 | Sitz komplett / Vorne Links | Riss | Ersetzen |

Sitz komplett / Vorne Links / Riss

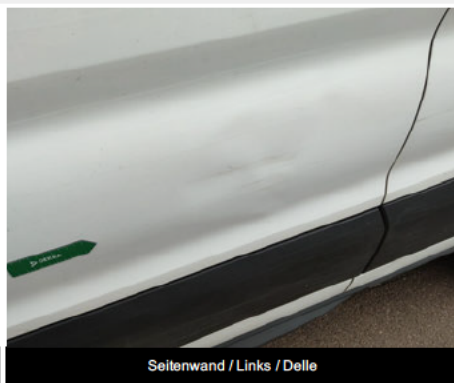
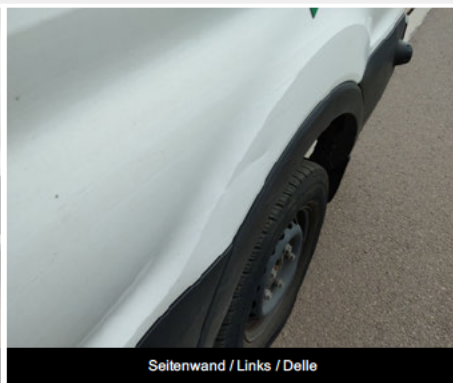
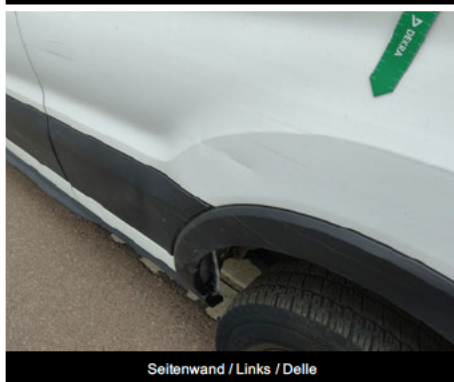
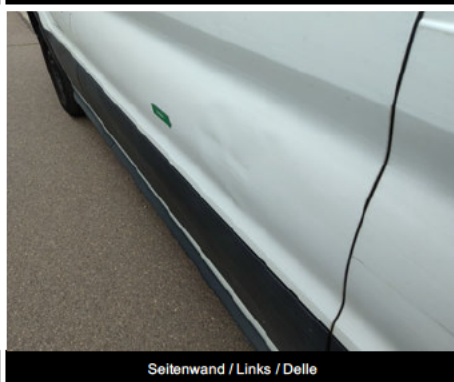
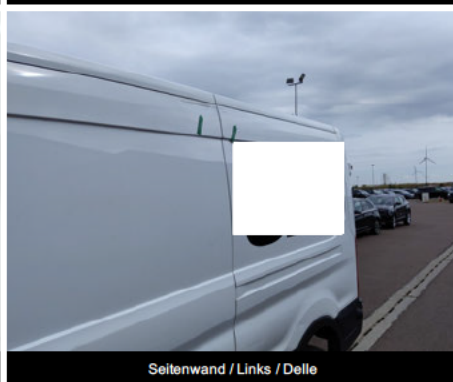
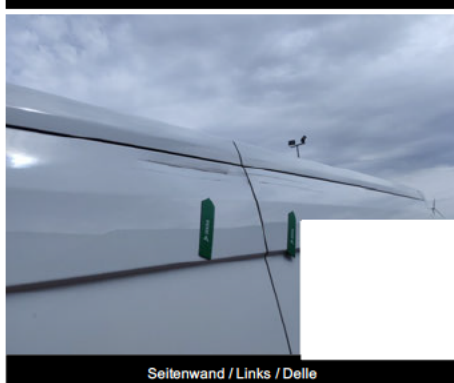
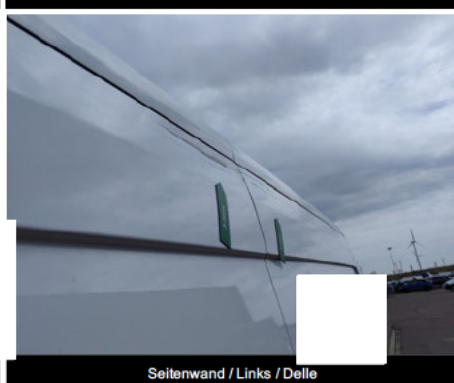
Seitenwand / Links

Delle

Seitenwand / Links / Delle

Reparieren

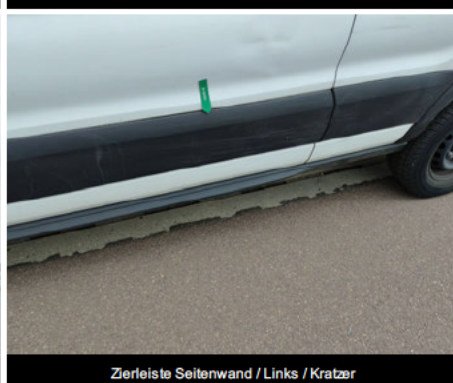
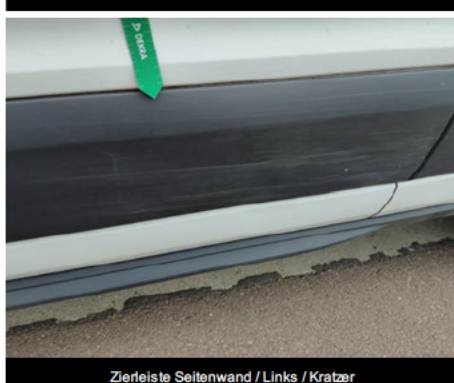
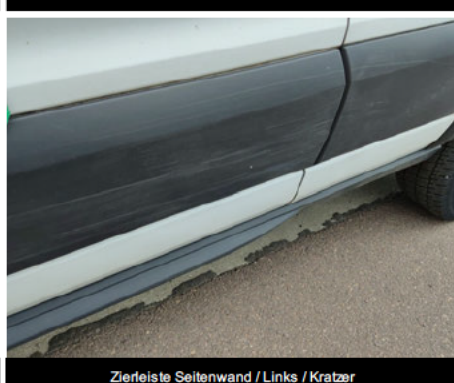
Zierleiste Seitenwand / Links

Kratzer

Seitenwand / Links / Delle

Ersetzen

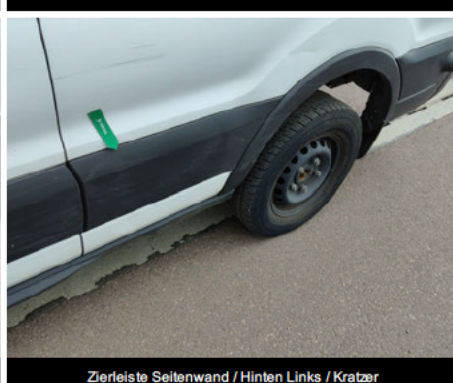
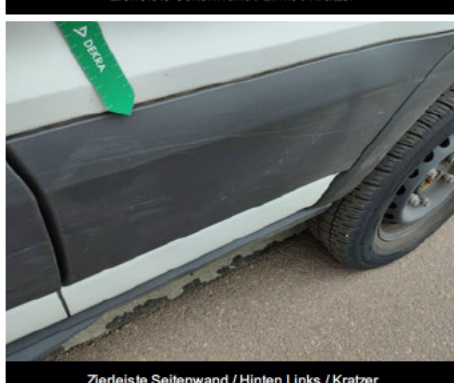
Zierleiste Seitenwand / Hinten Links

Kratzer

Zierleiste Seitenwand / Links / Kratzer

Ersetzen

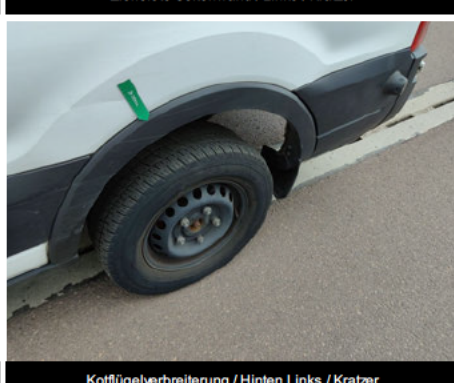
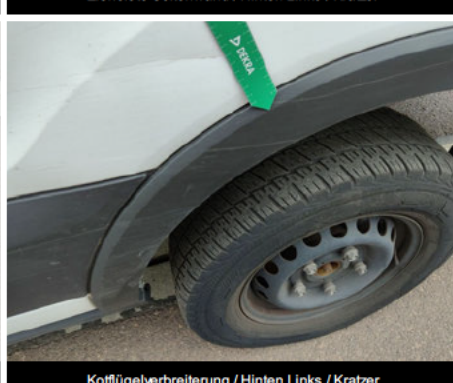
Kotflügelverbreiterung / Hinten Links

Kratzer

Zierleiste Seitenwand / Hinten Links / Kratzer

Ersetzen

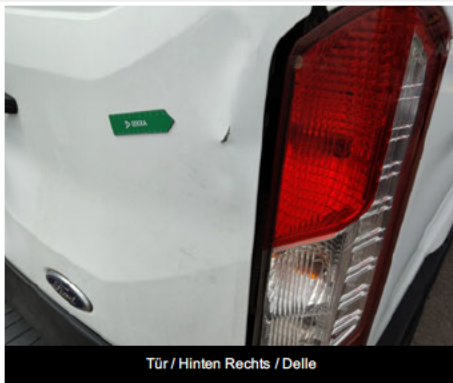
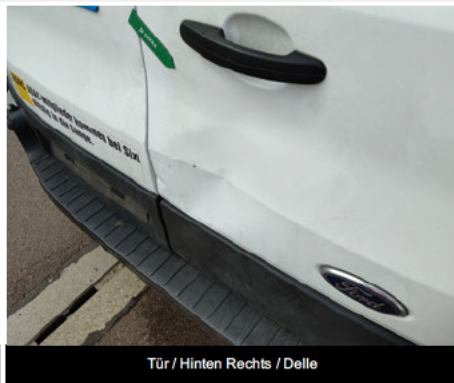
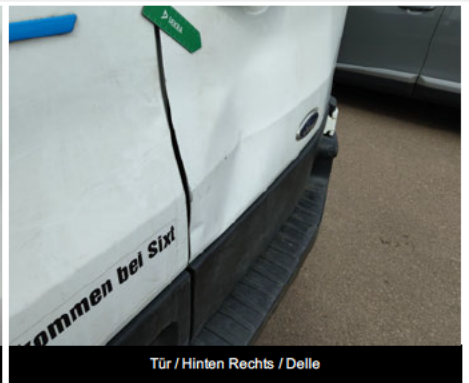
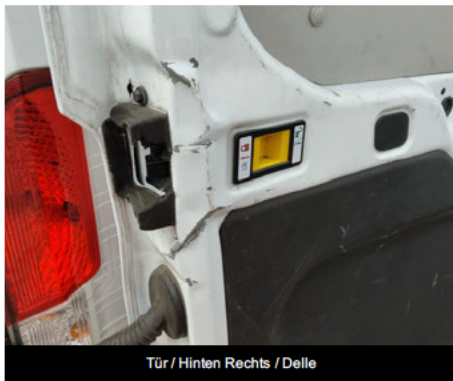
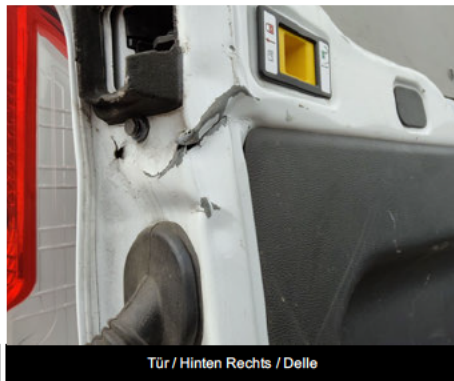
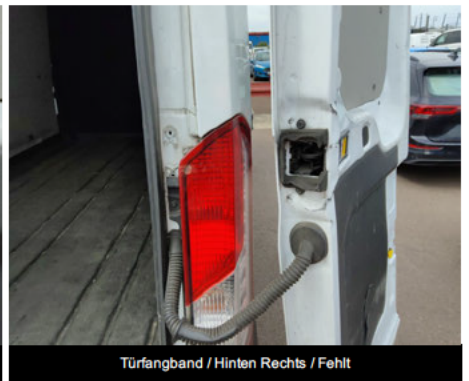
Tür / Hinten Rechts

Delle

Tür / Hinten Rechts / Delle

Ersetzen

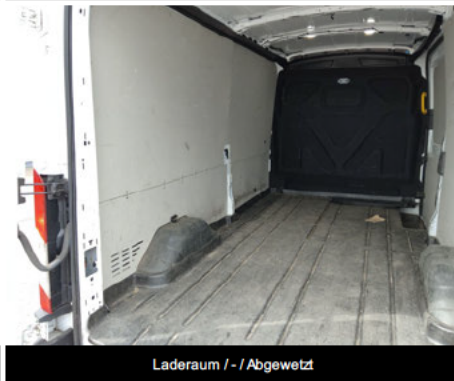
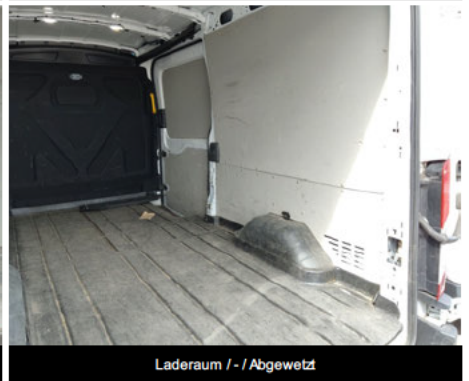
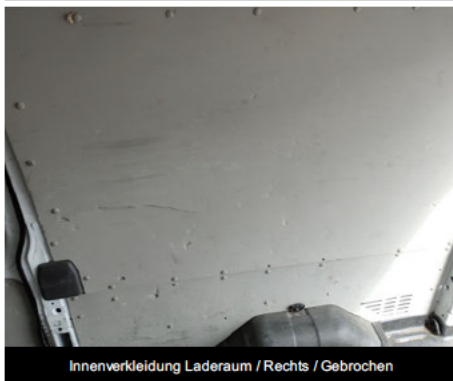
Laderaum / -

Abgewetzt

Türfangband / Hinten Rechts / Fehlt

Akzeptabel

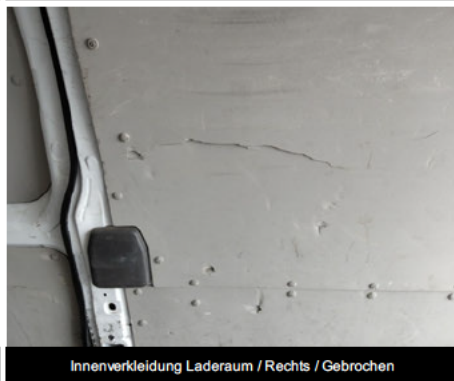
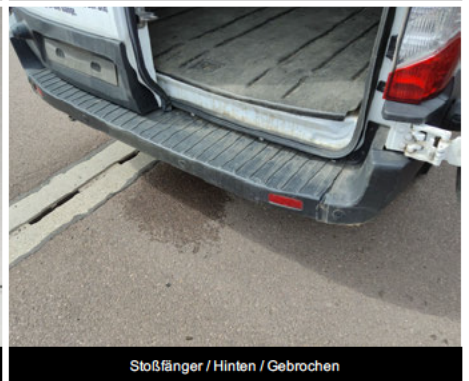
| 015 | Innenverkleidung Laderaum / Rechts | Gebrochen | Ersetzen |

Laderaum / - / Abgewetzt

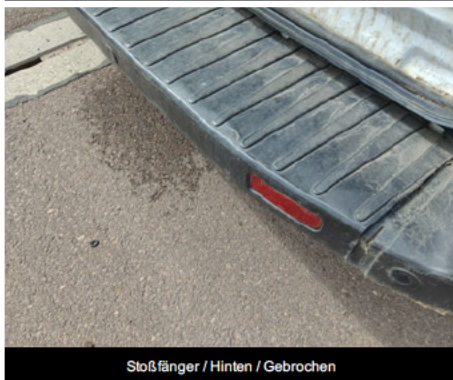
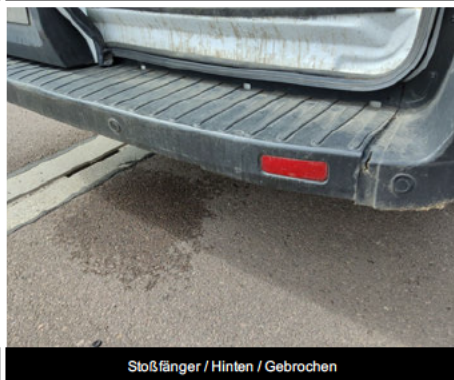
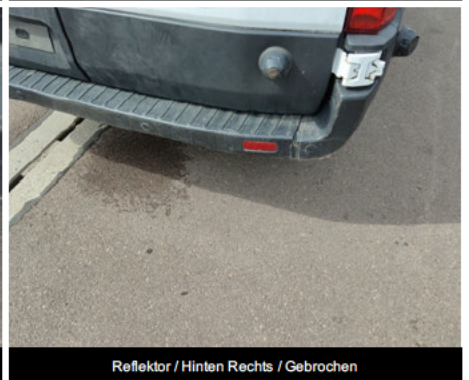
| 016 | Stoßfänger / Hinten | Gebrochen | Ersetzen |

Innenverkleidung Laderaum / Rechts / Gebrochen

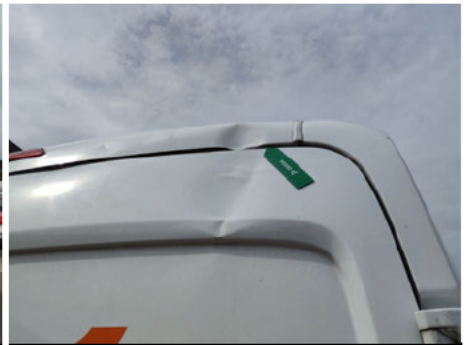
| 018 | Dach / Hinten<br>Sonnendach : Nein | Delle | Reparieren |

Dach / Hinten / Delle

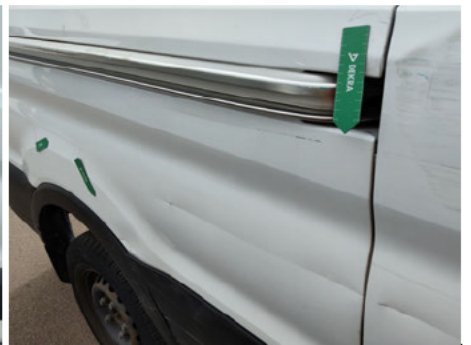
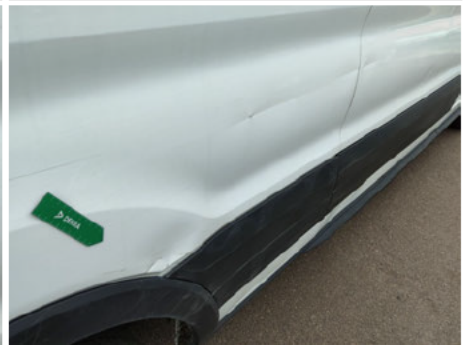
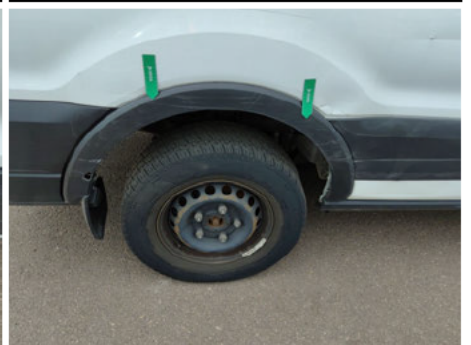
| 019 | Seitenwand / Hinten Rechts<br>Mit Fenster : Nein | Delle | Reparieren |

Seitenwand / Hinten Rechts / Delle

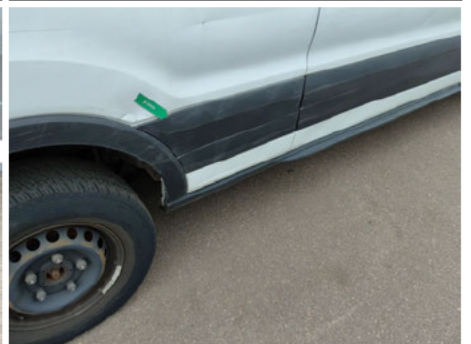
| 020 | Kotflügelverbreiterung / Hinten Rechts<br>Lackiert : Nein | Gebrochen | Ersetzen |

Kotflügelverbreiterung / Hinten Rechts / Gebrochen

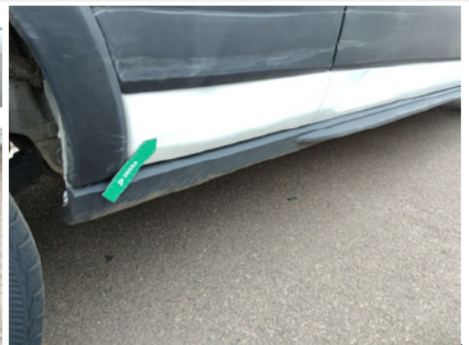
| 021 | <b>Zierleiste Seitenwand / Hinten Rechts</b><br>Lackiert : Nein / Verchromt : Nein | Gebrochen | Ersetzen |

Zierleiste Seitenwand / Hinten Rechts / Gebrochen

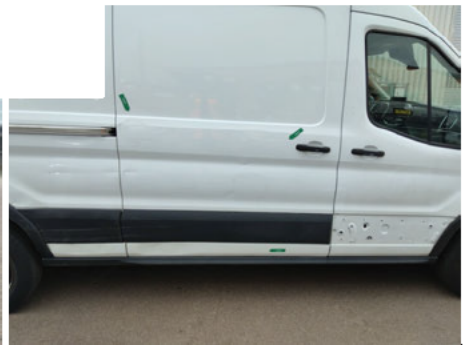
| 022 | <b>Schweller / Hinten Rechts</b> | Delle | Reparieren |

Schweller / Hinten Rechts / Delle

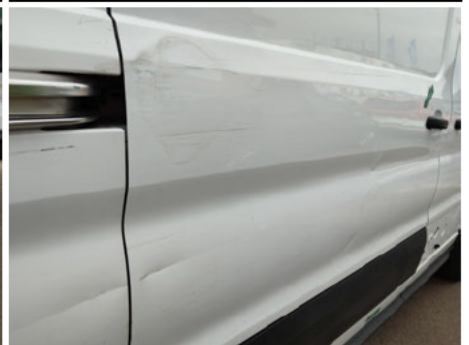
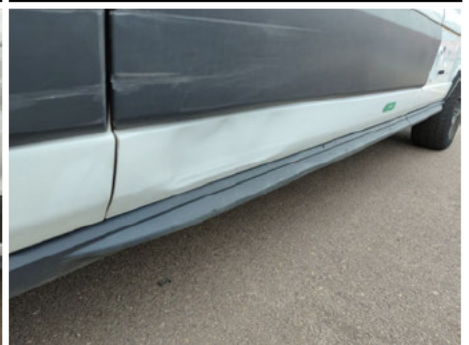
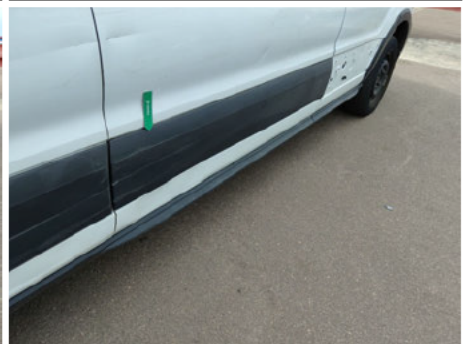
| 023 | <b>Tür / Rechts</b><br>Mit Fenster : Nein | Delle | Reparieren |

Tür / Rechts / Delle

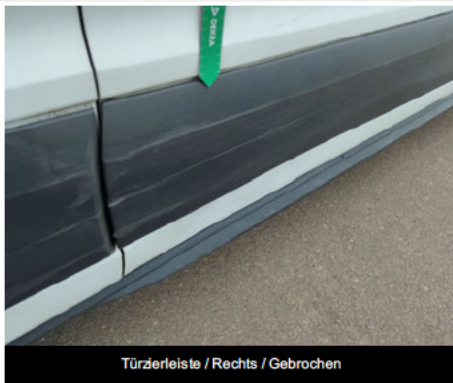
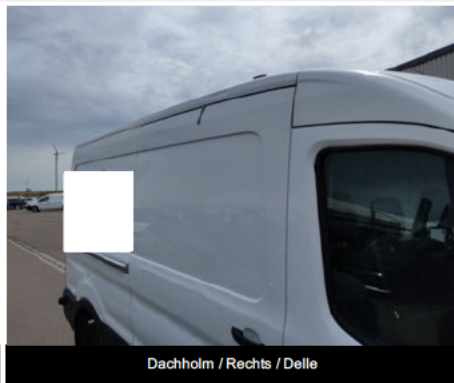
| 024 | <b>Türzierleiste / Rechts</b><br>Lackiert : Nein / Verchromt : Nein | Gebrochen | Ersetzen |

Türzierleiste / Rechts / Gebrochen

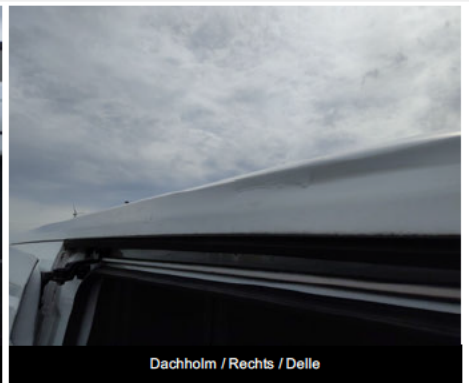
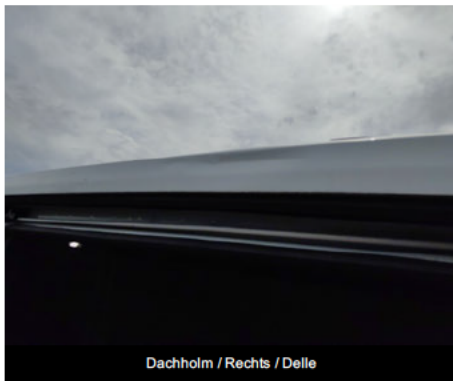
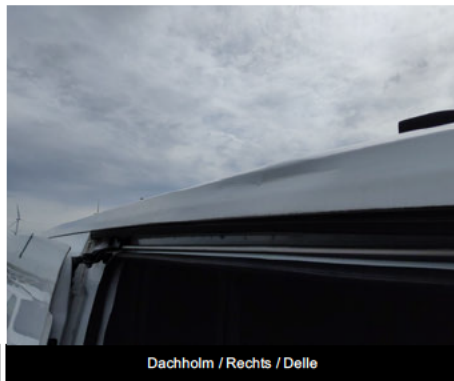
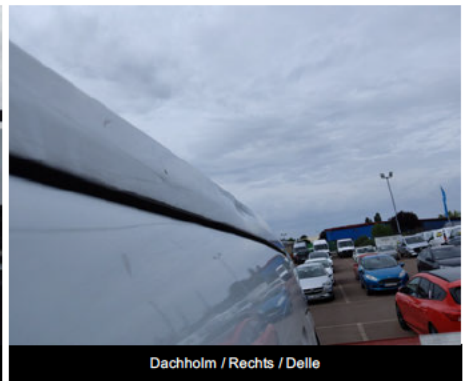
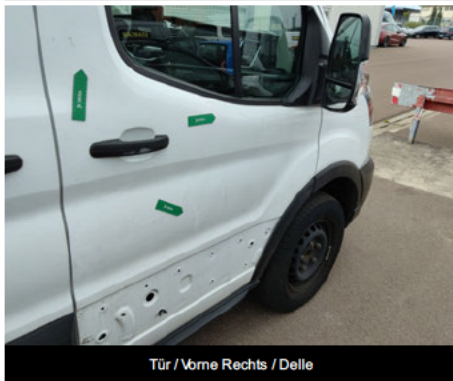
| 025 | <b>Dachholm / Rechts</b> | Delle | Reparieren |

Dachholm / Rechts / Delle

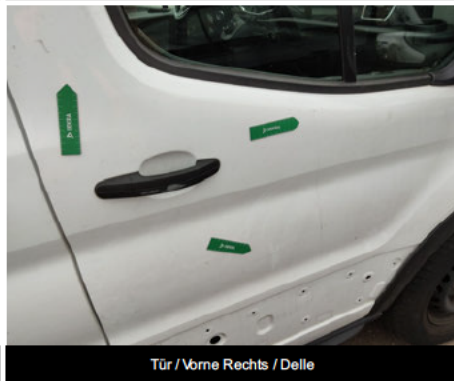
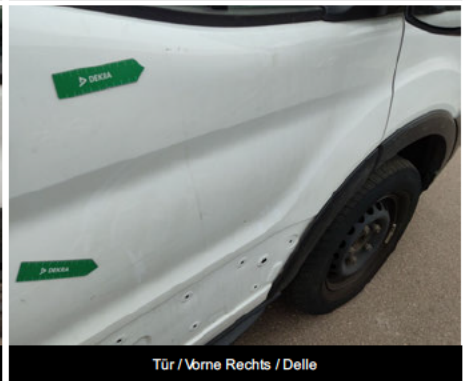
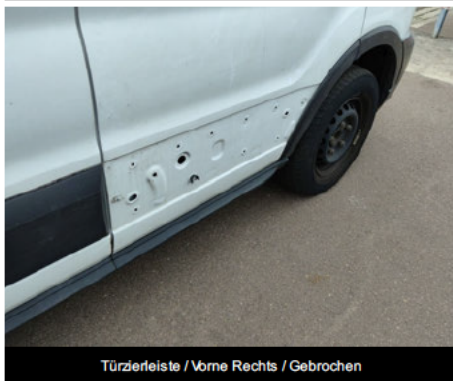
| 026 | Tür / Vorne Rechts | Delle | Reparieren |

Tür / Vorne Rechts / Delle

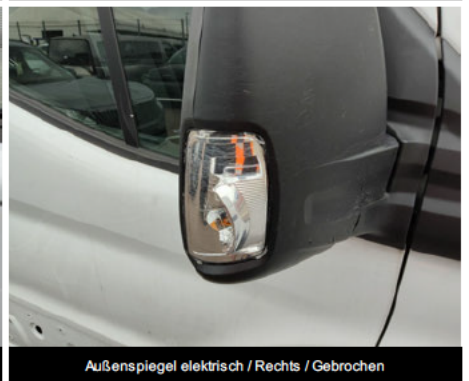
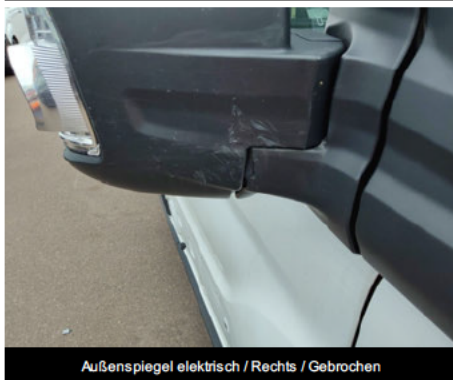
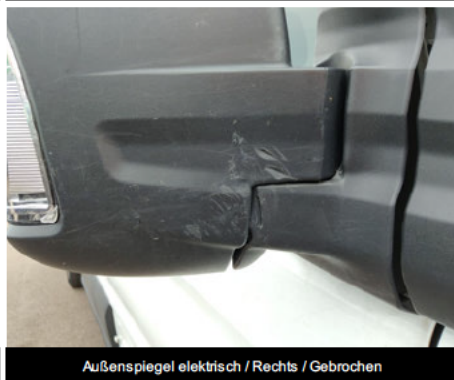
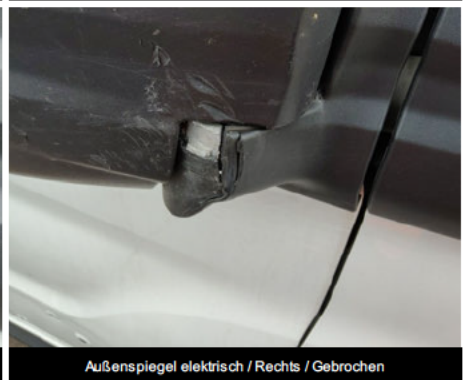
| 028 | Außenspiegel elektrisch / Rechts | Gebrochen | Ersetzen |

Außenspiegel elektrisch / Rechts / Gebrochen

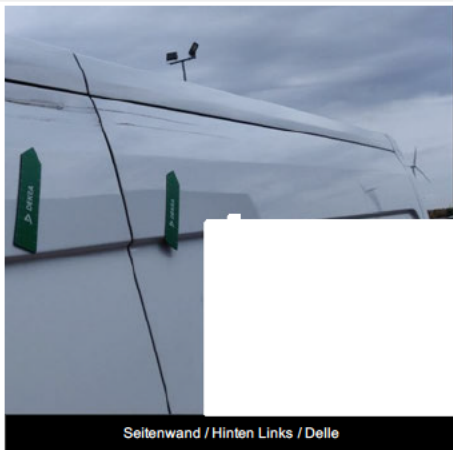
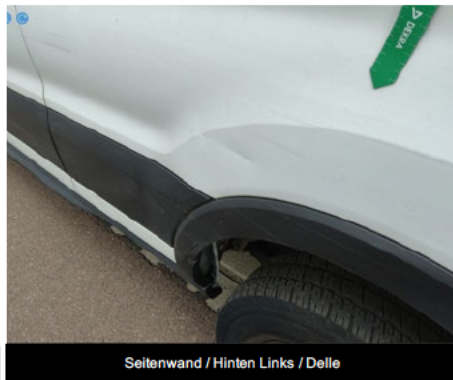
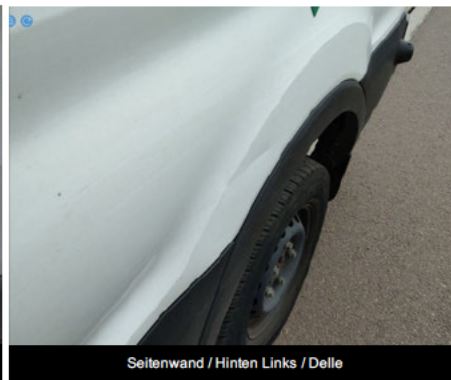
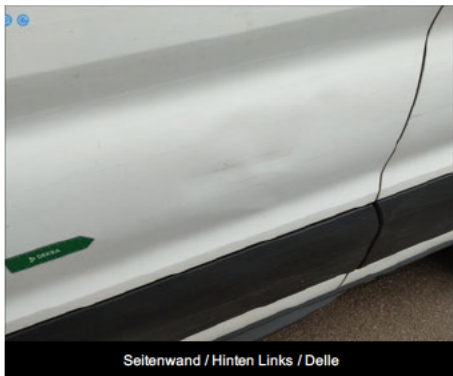
| 033 | Seitenwand / Hinten Links | Delle | Reparieren |

Seitenwand / Hinten Links / Delle
