# Zustandsbericht / Minderwertgutachten

Mobility Concept GmbH, Grünwalder Weg 34, 82041 Oberhaching  
01.07.2026

| Hersteller | MERCEDES-BENZ | Typ / Verkaufsbez. | GLB 220 d 8G-DCT Style |
| Sitzplätze | 7 | Fahrzeug-Ident.-Nr. | W1N2476141W182319 |

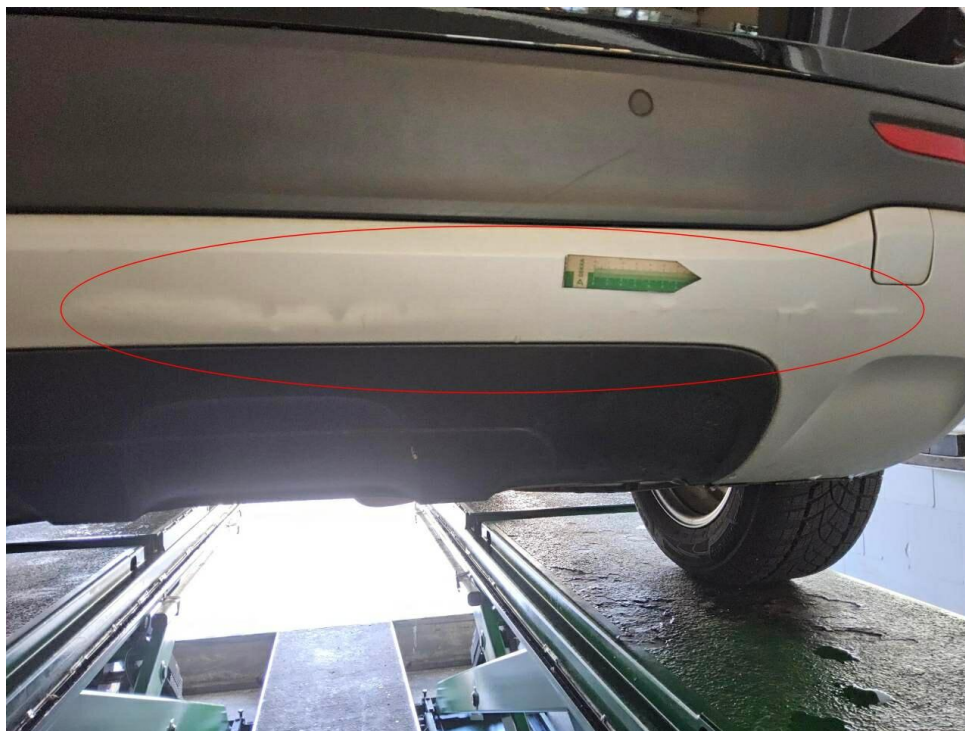
Bild 14 : Heckschürze hinten unten deformiert; Anstoß

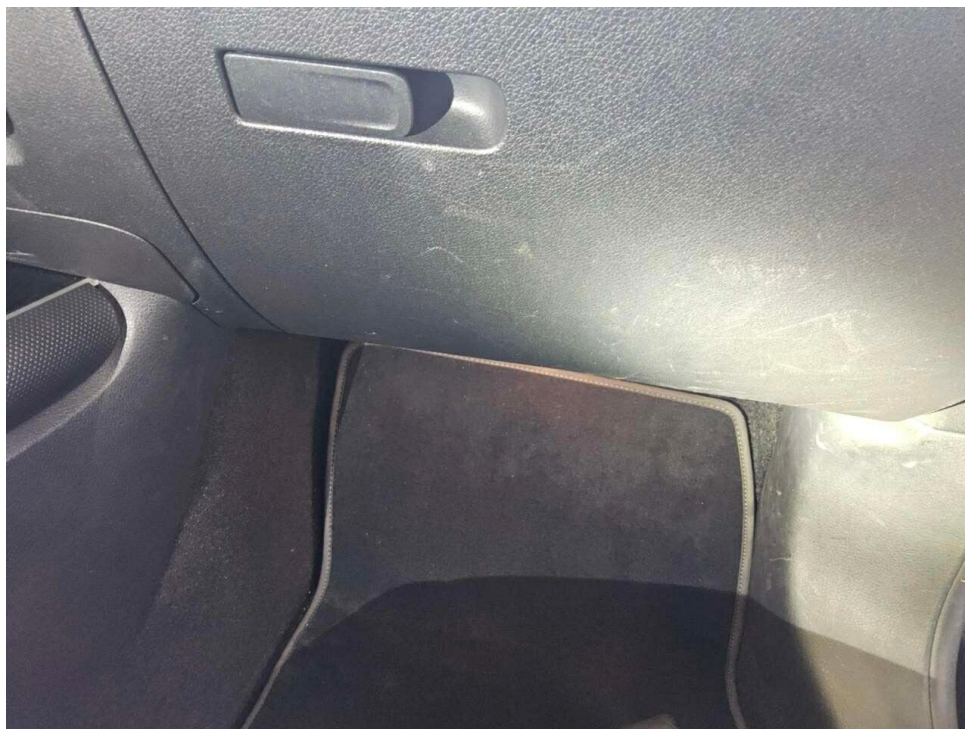
Bild 15 : Handschuhfachdeckel, verschrammt, Gebrauchsspur

Windschutzscheibe, ausgehärteter Kleber drückt sich an A-Säuleverkleidung links raus (Bild 47)  
Frontscheibe, Steinschlag, Gebrauchsspur (Bild 44)  
Tür vorne links Lackierung, verschrammt, Gebrauchsspur (Bild 38, 39)  
Tür hinten links Lackierung, verschrammt, Gebrauchsspur (Bild 35, 36)  
Dachrahmen rechts Lackierung, Steinschlag, Gebrauchsspur (Bild 19)  
Handschuhfachdeckel, verschrammt, Gebrauchsspur (Bild 15)

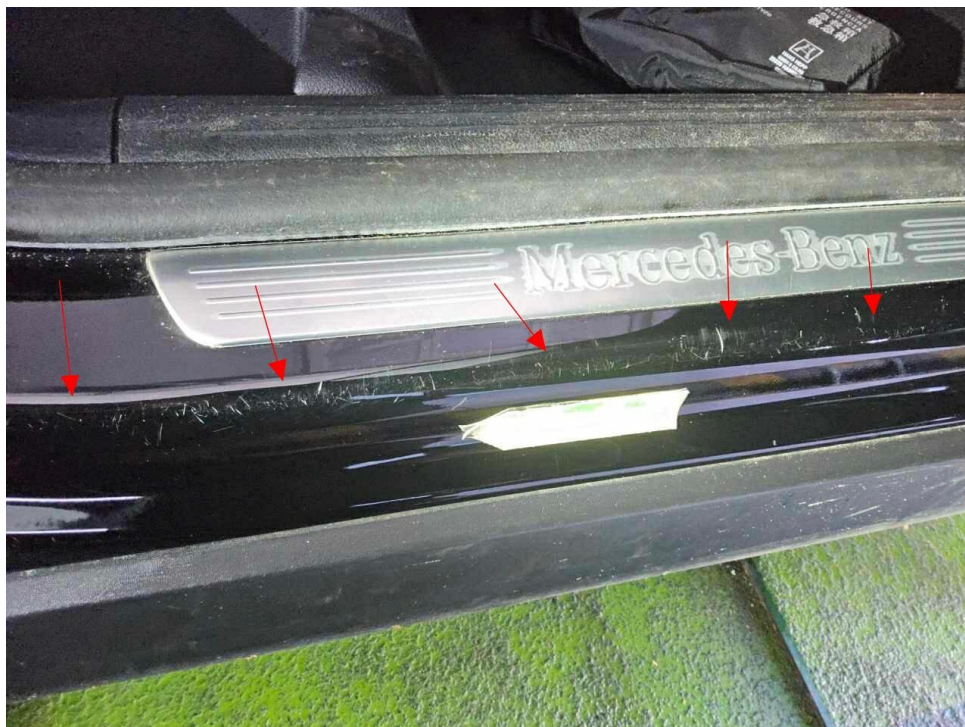
Bild 16 : Einstiegslackierung vorne rechts zerkratzt

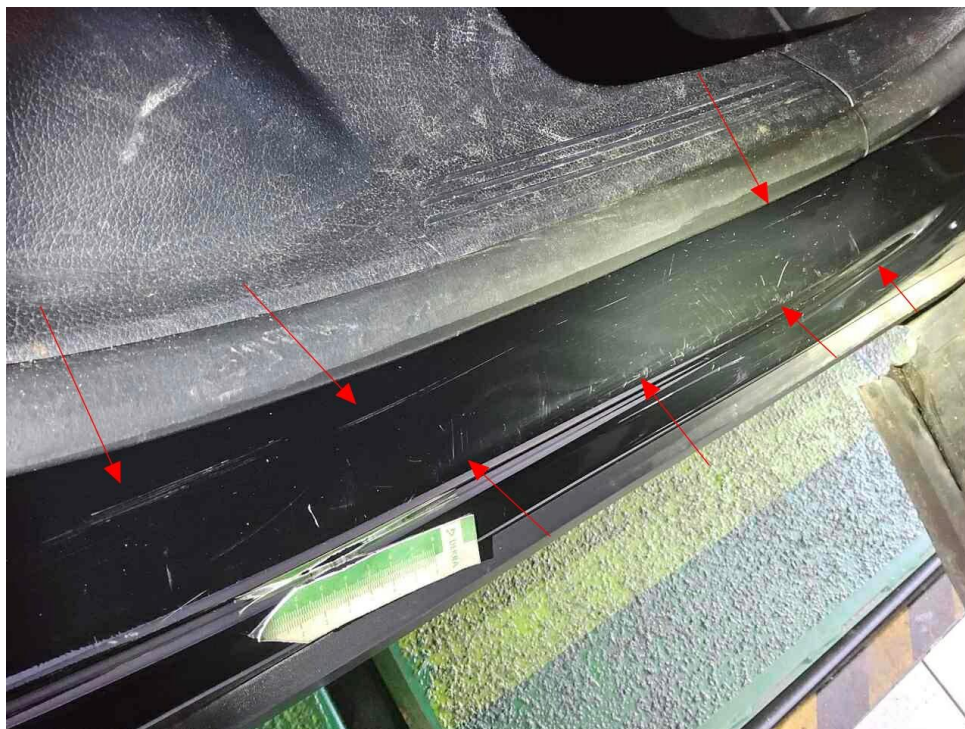
Bild 17 : Einstiegslackierung hinten rechts zerkratzt

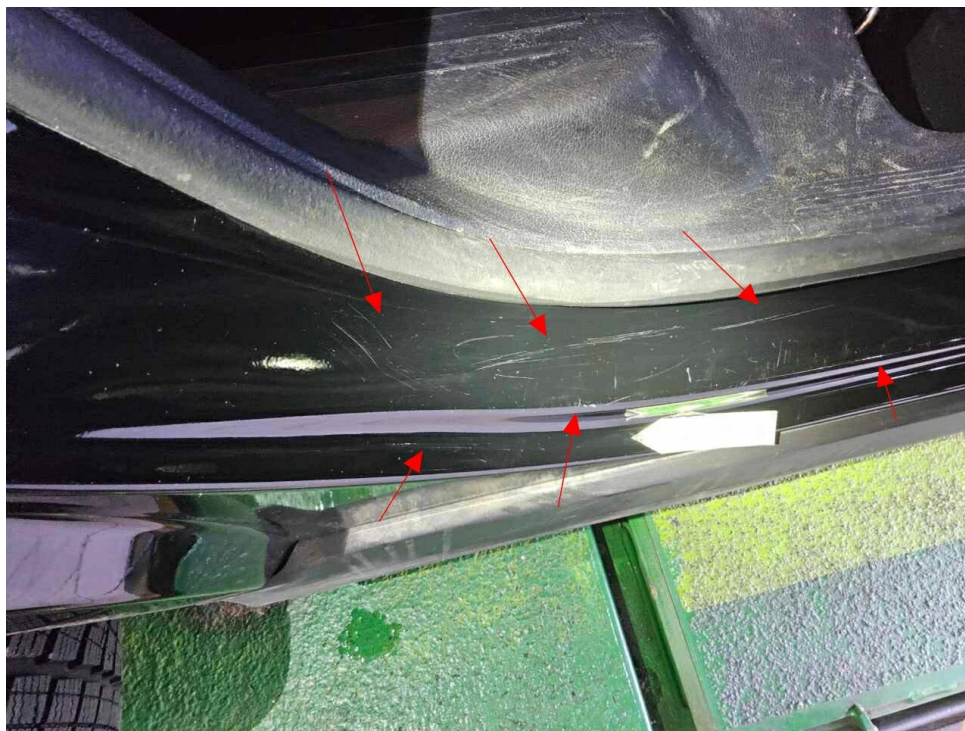
Bild 18 : Einstiegslackierung hinten rechts zerkratzt

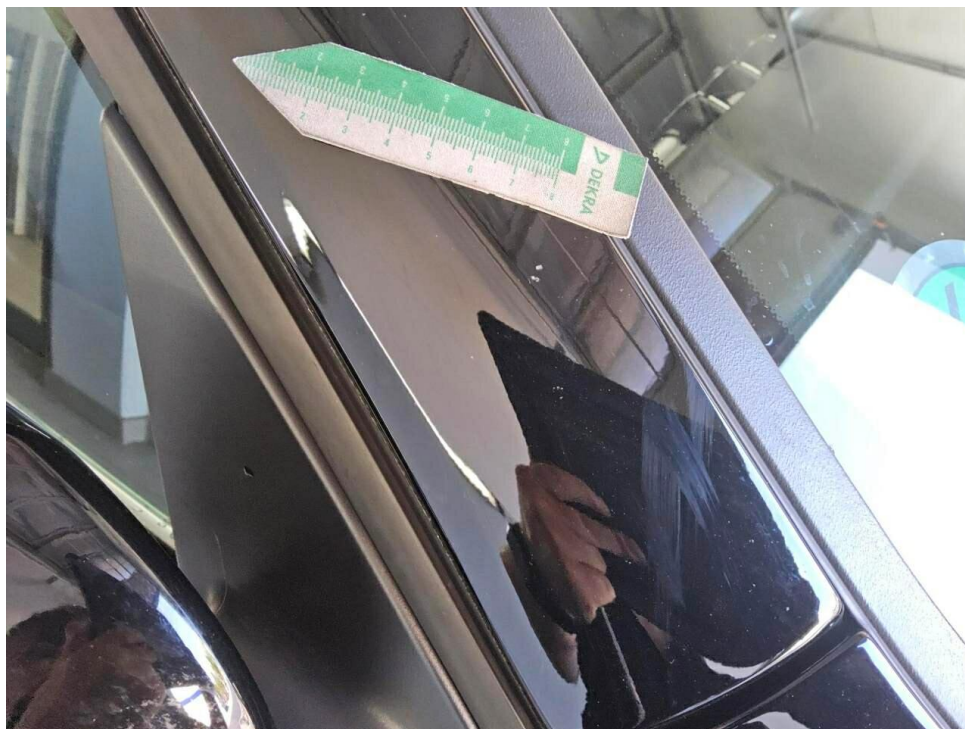
Bild 19 : Dachrahmen rechts Lackierung, Steinschlag, Gebrauchsspur

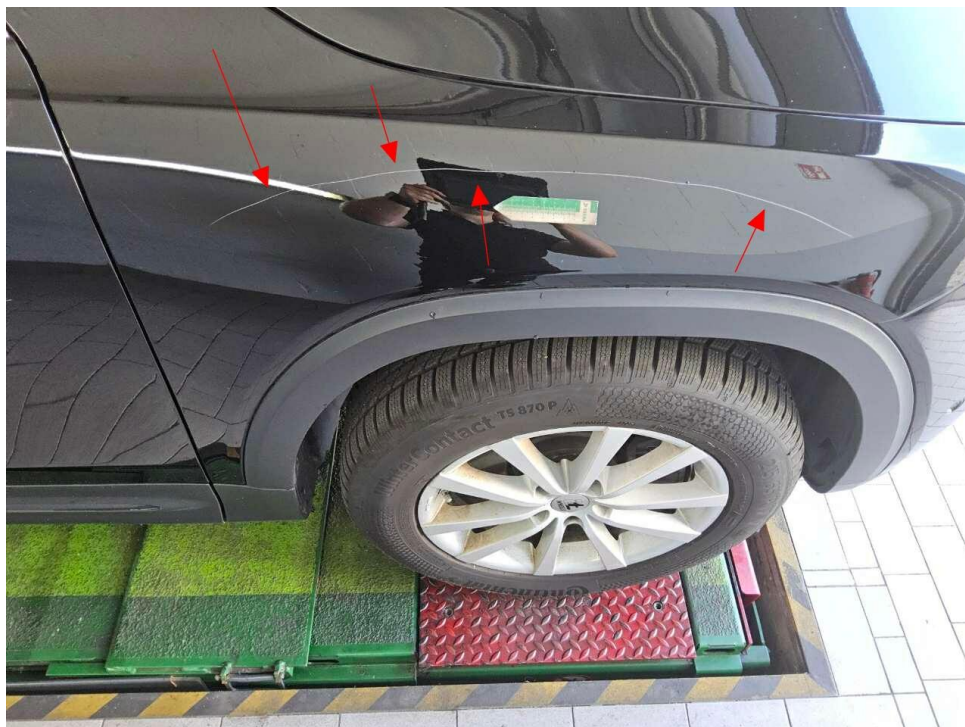
Bild 20 : Kotflügel vorne rechts langer, tiefer Kratzer

9. Seitenteil hinten rechts langer, tiefer Kratzer, lackieren mit Lackaufbau (Bild 23)
10. Tür hinten rechts langer, tiefer Kratzer, lackieren mit Lackaufbau (Bild 22)
11. Tür vorne rechts langer, tiefer Kratzer, lackieren mit Lackaufbau (Bild 21)
12. Kotflügel vorne rechts langer, tiefer Kratzer, lackieren mit Lackaufbau (Bild 20)
13. Einstiegslackierung hinten rechts zerkratzt, lackieren (Bild 17, 18)
14. Einstiegslackierung vorne rechts zerkratzt, lackieren (Bild 16)
15. Heckschürze hinten unten deformiert; Anstoß, prüfen und Befund festlegen, Schadenerweiterung möglich (Bild 14)
16. Heckklappe mehrfach eingedellt, drücken (Bild 45, 46)
17. T - Fehlermeldung  
Diebstahlwarnanlage aktiv, prüfen und Befund festlegen, Schadenerweiterung möglich (Bild 48)

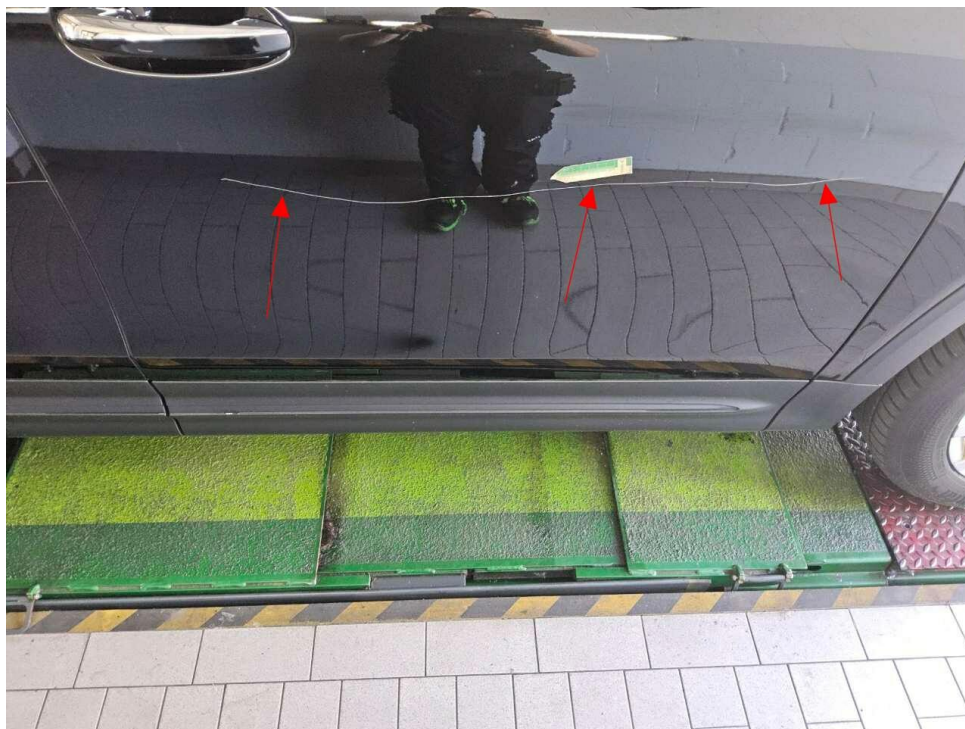
Bild 21 : Tür vorne rechts langer, tiefer Kratzer

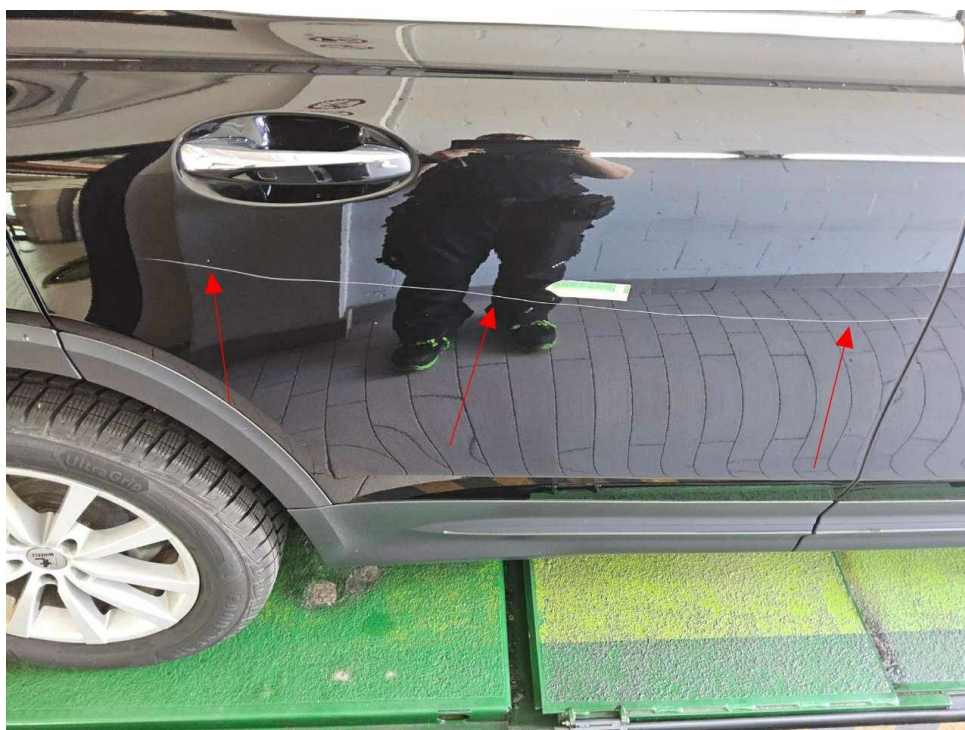
Bild 22 : Tür hinten rechts langer, tiefer Kratzer

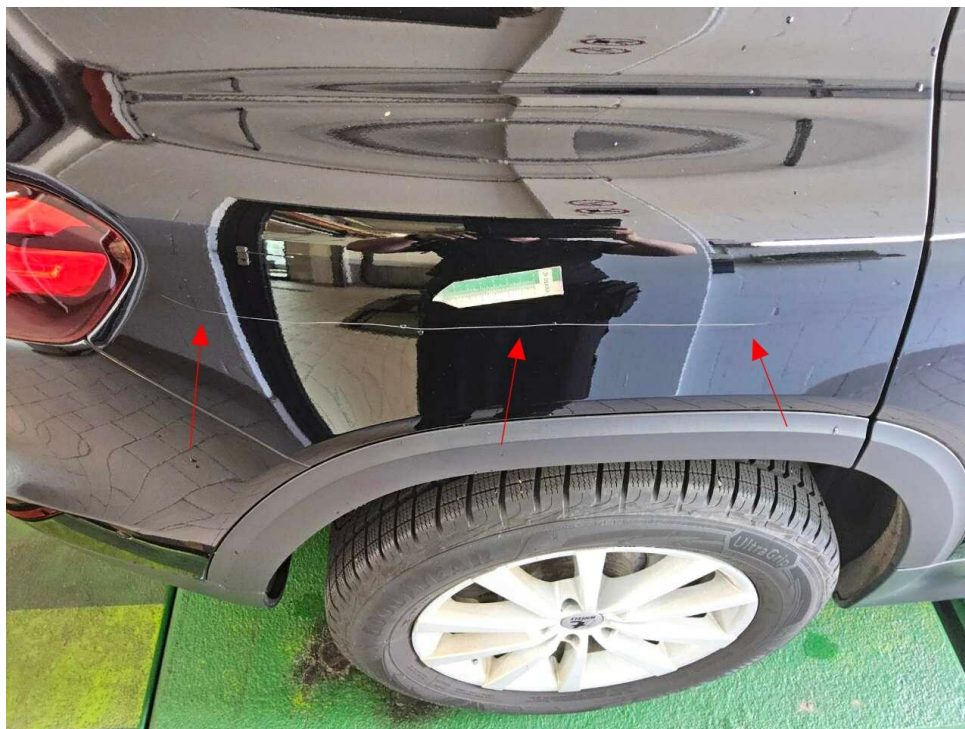
Bild 23 : Seitenteil hinten rechts langer, tiefer Kratzer

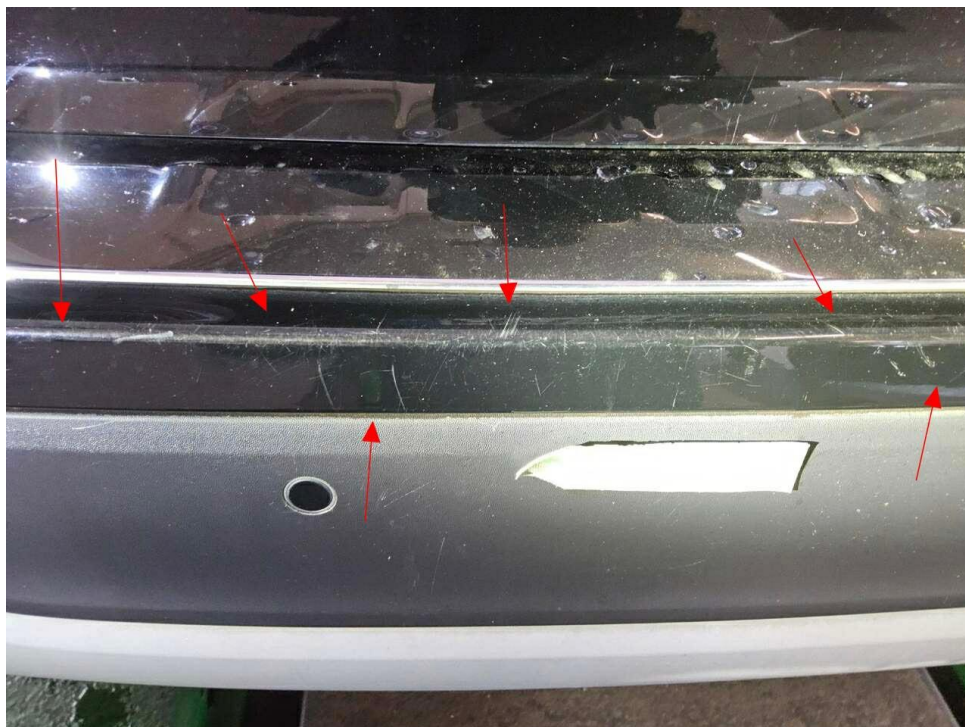
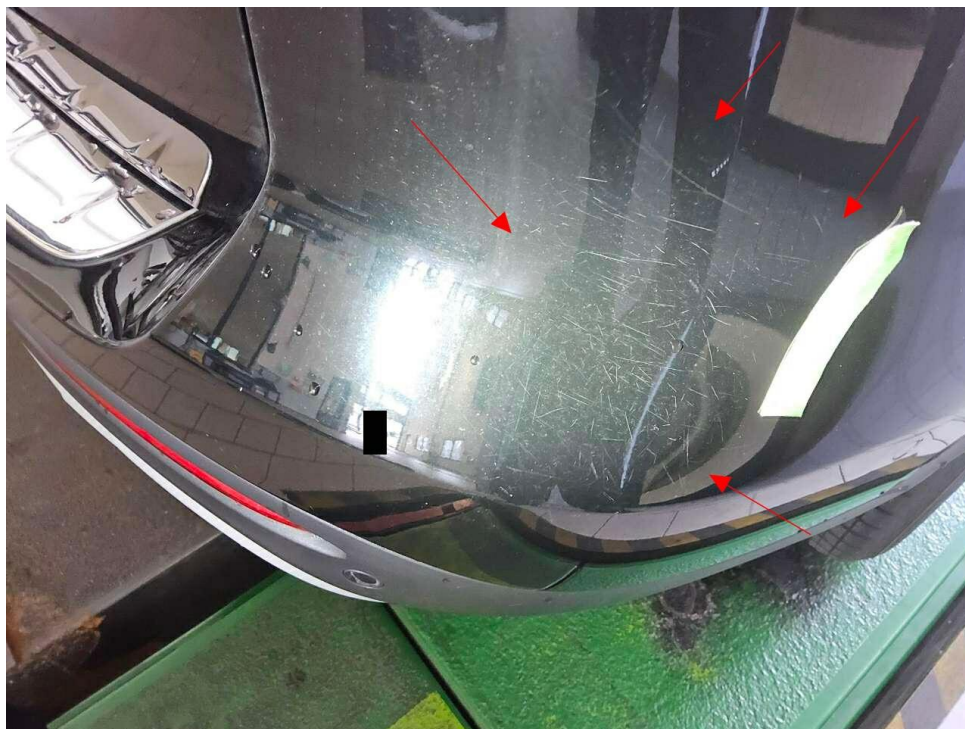
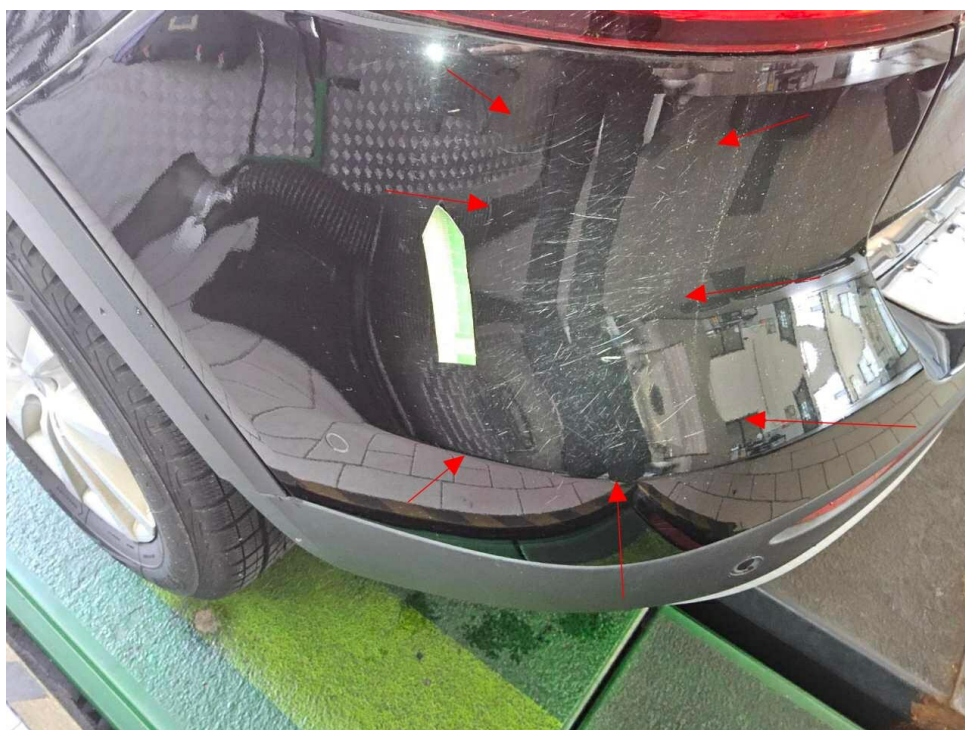
Bild 24 : Stoßfänger hinten Lackierung zerkratzt

Bild 25 : Stoßfänger hinten Lackierung zerkratzt

Bild 26 : Stoßfänger hinten Lackierung zerkratzt

1. Motorhaube Lackierung viele Steinschläge, lackieren (Bild 42, 43)
2. Stoßfänger vorne rechts Lackierung zerkratzt, smart repair (Bild 41)
3. Motorhaube mehrfach eingedellt, drücken (Bild 40)
4. Einstiegslackierung vorne links Dellen und Kratzer, smart repair (Bild 32, 33, 34)
5. Lenkrad stark abgegriffen, erneuern (Bild 37)
6. Einstiegslackierung hinten links zerkratzt, lackieren (Bild 30, 31)
7. Seitenteil hinten links Lackierung zerkratzt, smart repair (Bild 27, 28, 29)
8. Stoßfänger hinten Lackierung zerkratzt, lackieren (Bild 24, 25, 26)

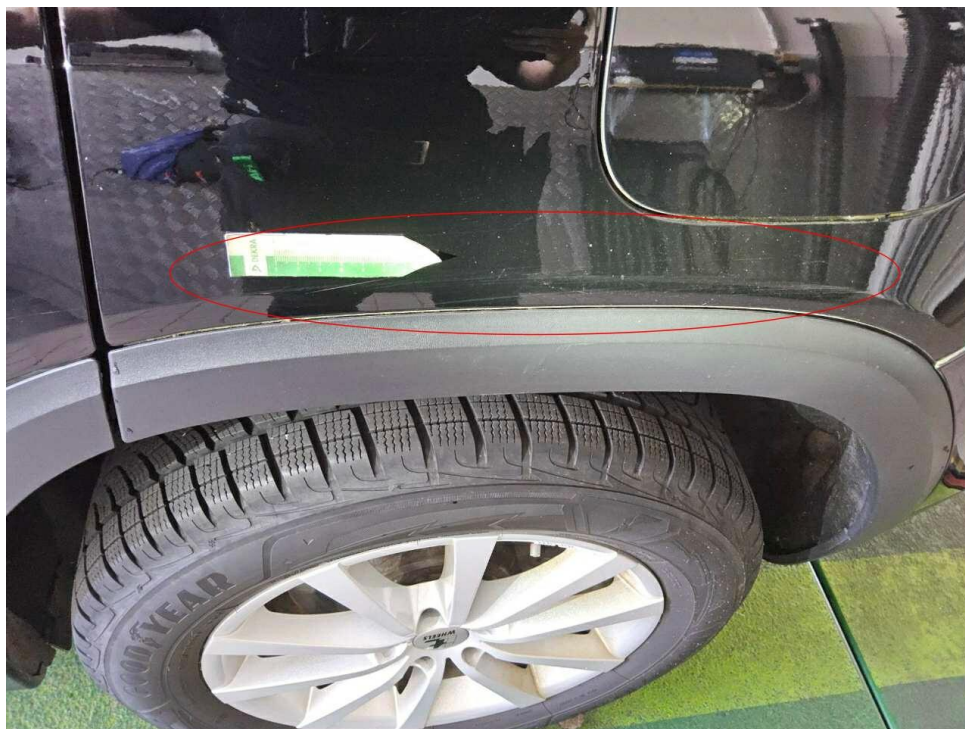
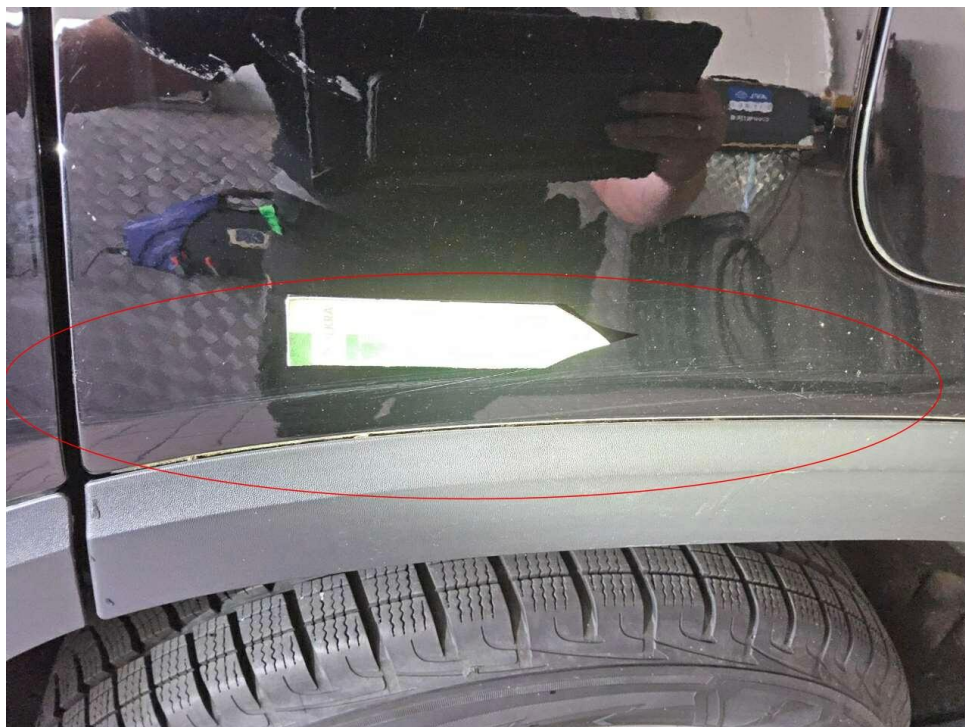
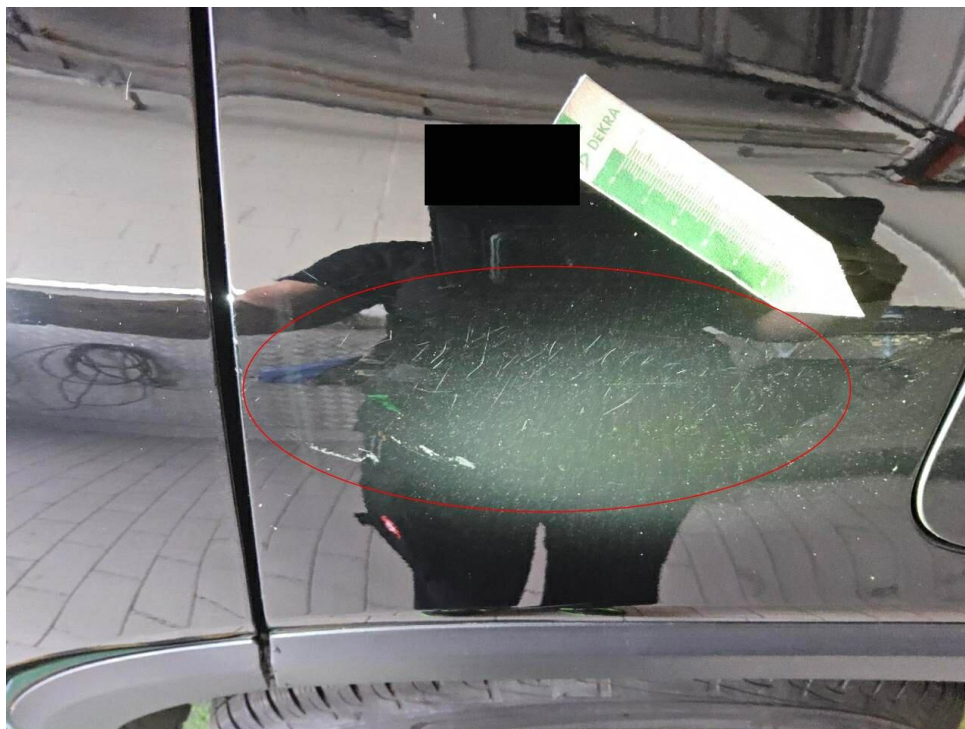
Bild 27 : Seitenteil hinten links Lackierung zerkratzt

Bild 28 : Seitenteil hinten links Lackierung zerkratzt

Bild 29 : Seitenteil hinten links Lackierung zerkratzt

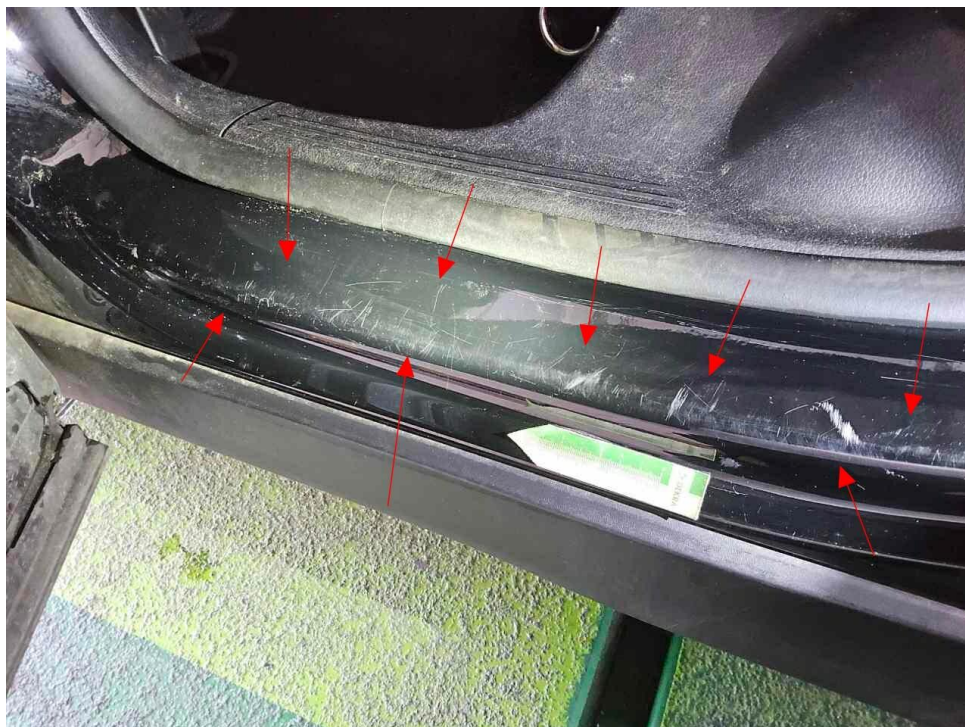
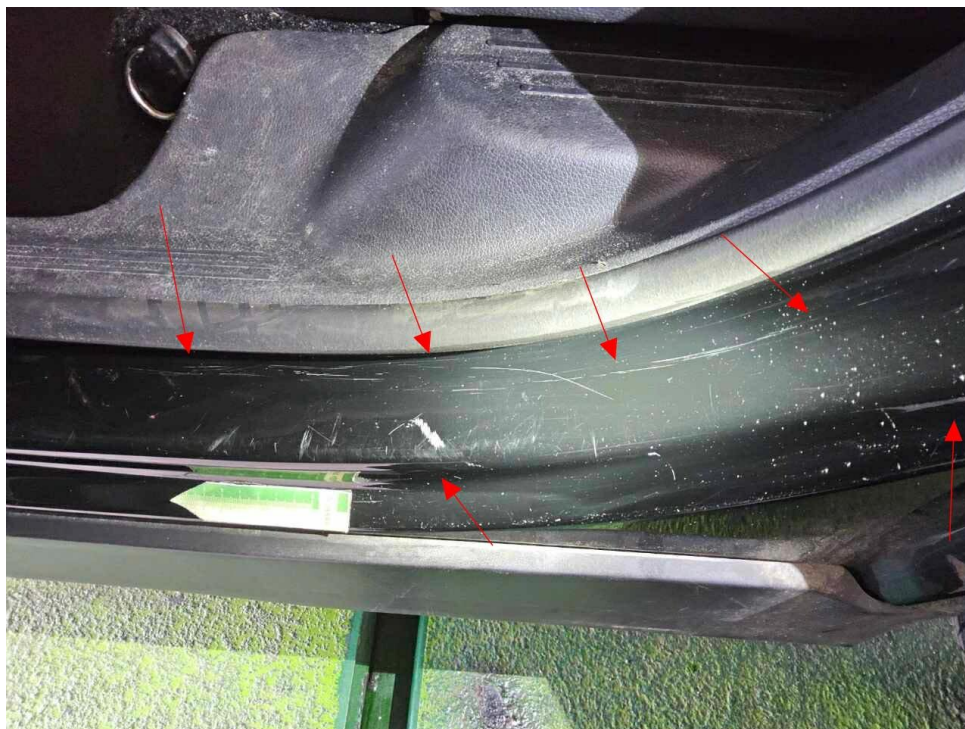
Bild 30 : Einstiegslackierung hinten links zerkratzt

Bild 31 : Einstiegslackierung hinten links zerkratzt

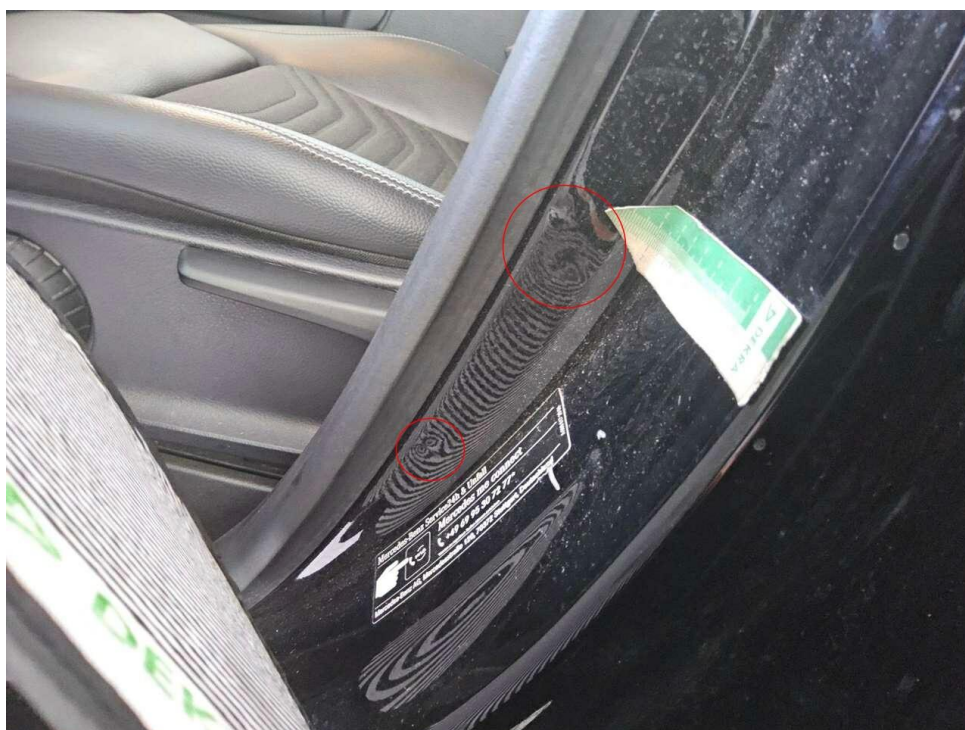
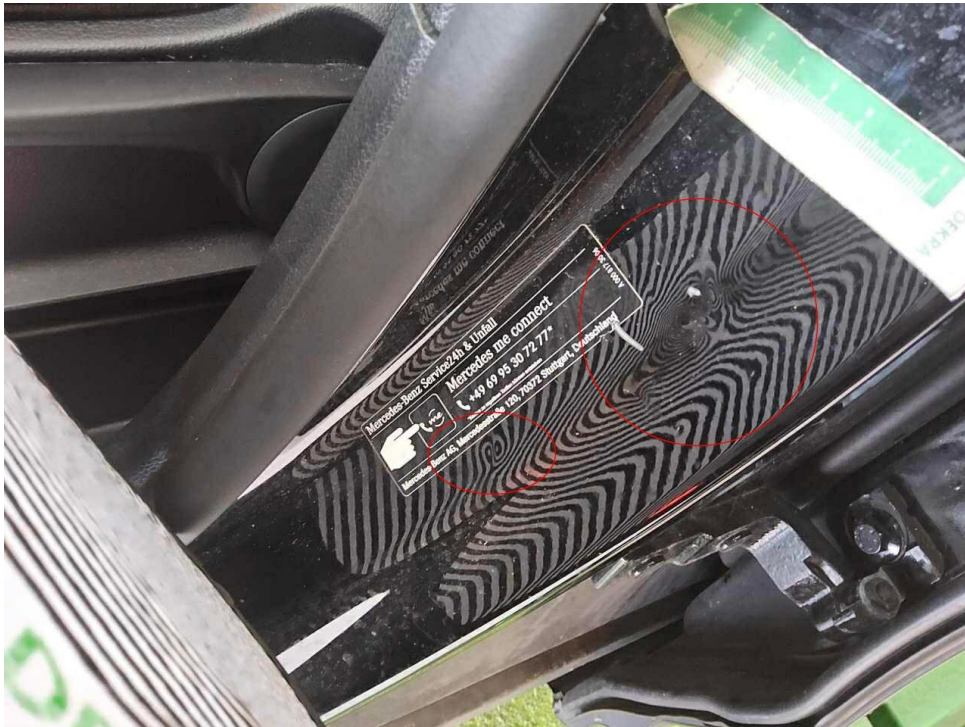
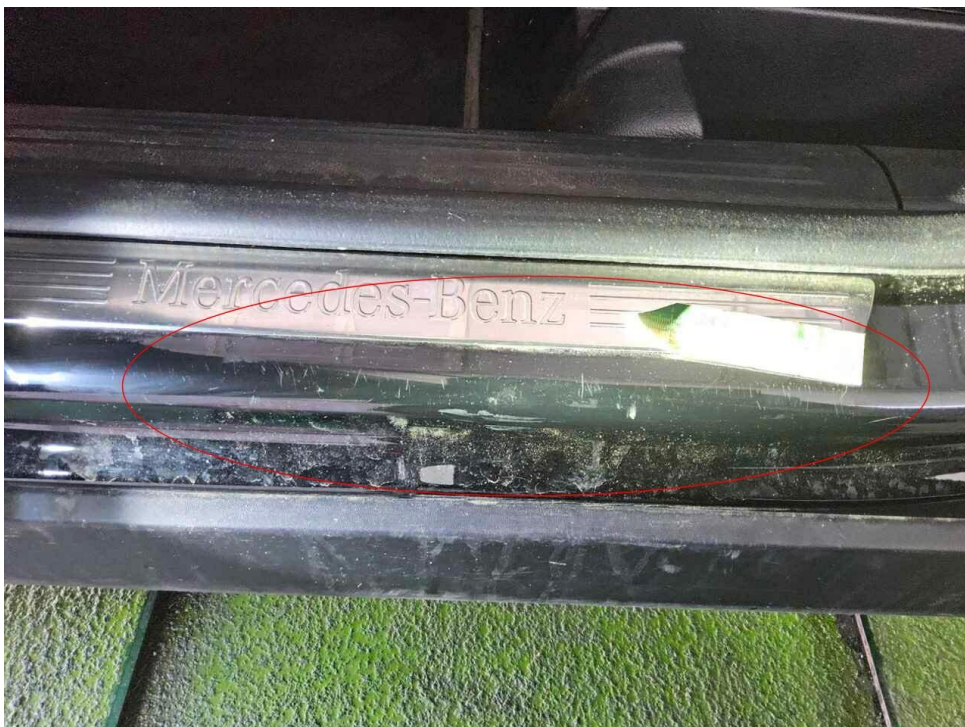
Bild 32 : Einstiegslackierung vorne links Dellen und Kratzer

Bild 33 : Einstiegslackierung vorne links Dellen und Kratzer

Bild 34 : Einstiegslackierung vorne links Dellen und Kratzer

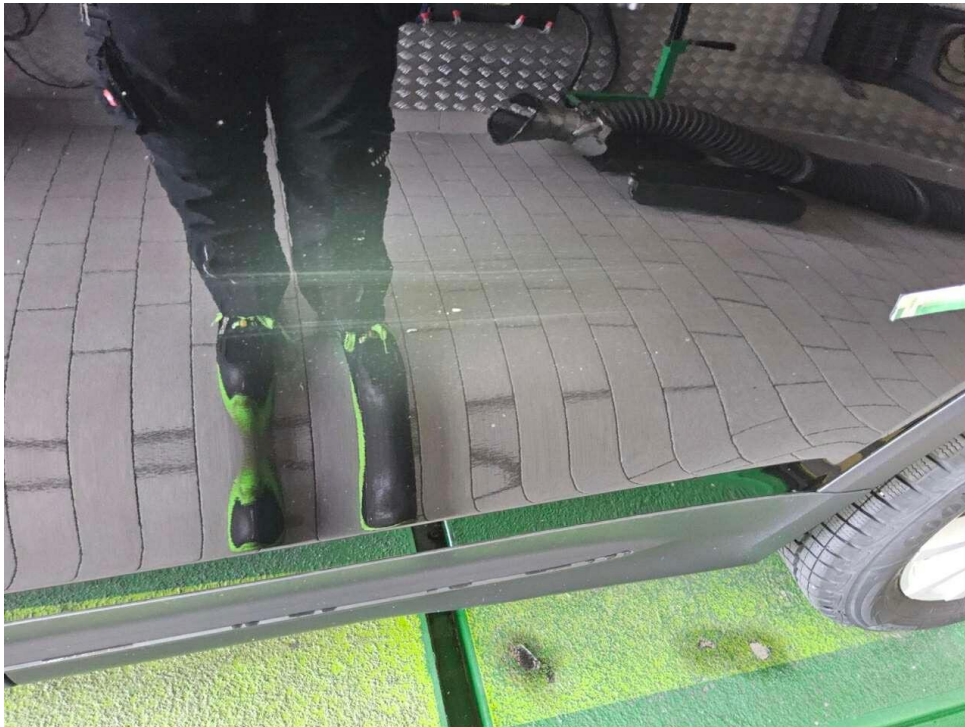
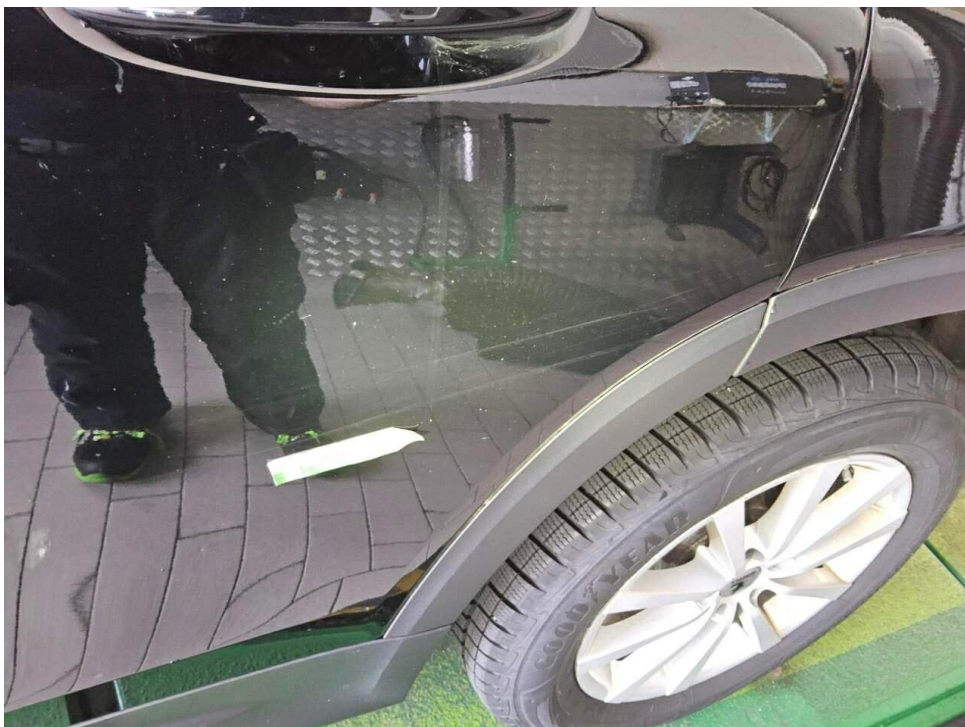
Bild 35 : Tür hinten links Lackierung, verschrammt, Gebrauchsspur

Bild 36 : Tür hinten links Lackierung, verschrammt, Gebrauchsspur

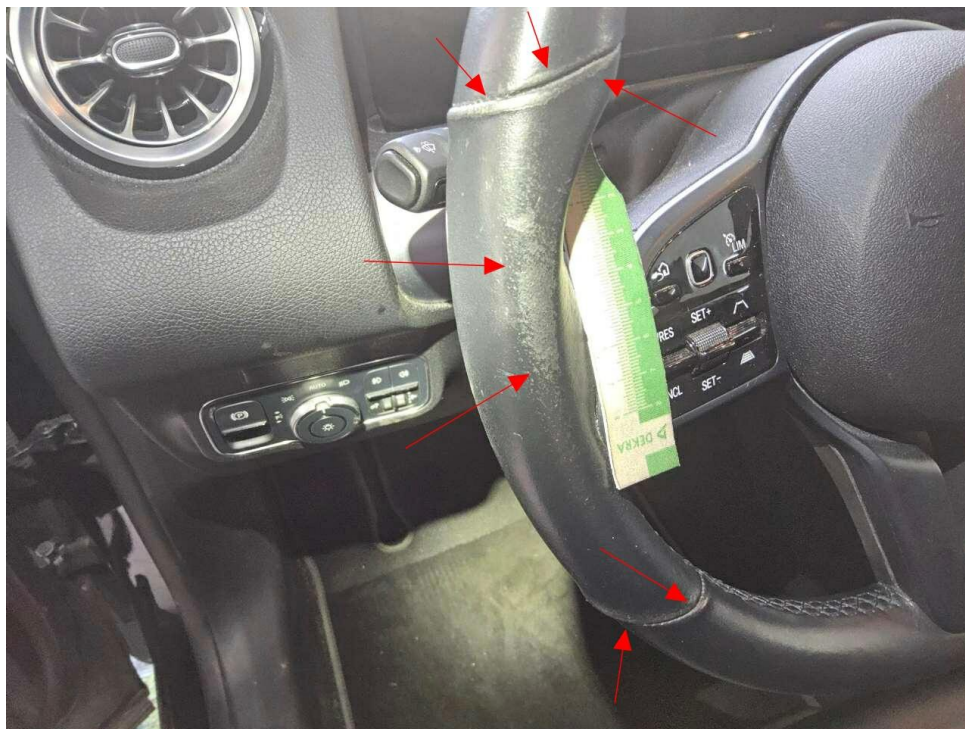
Bild 37 : Lenkrad stark abgegriffen

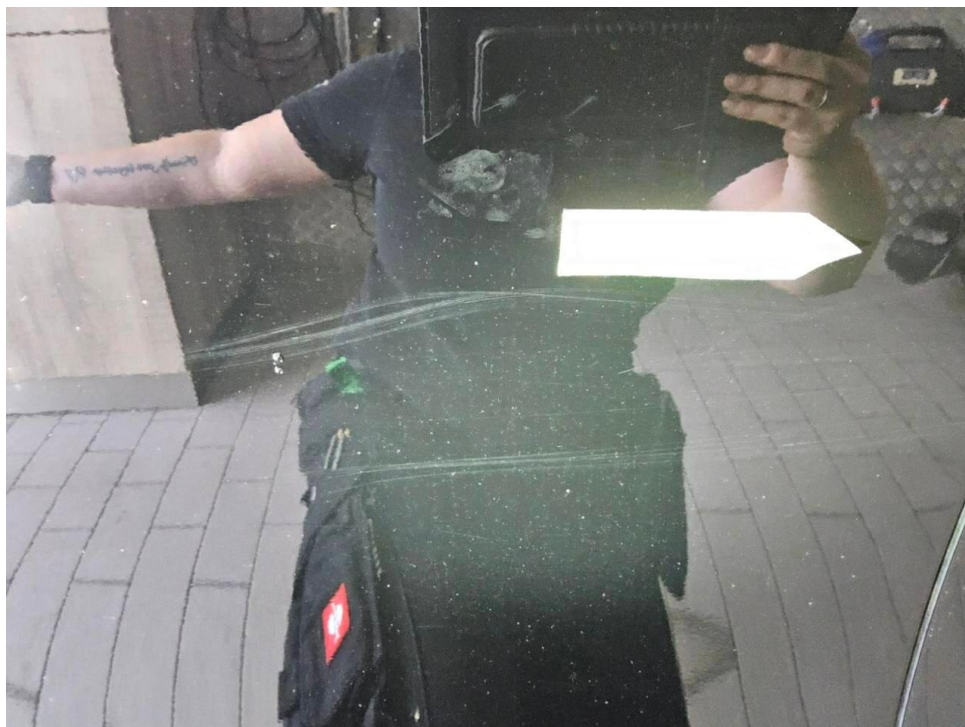
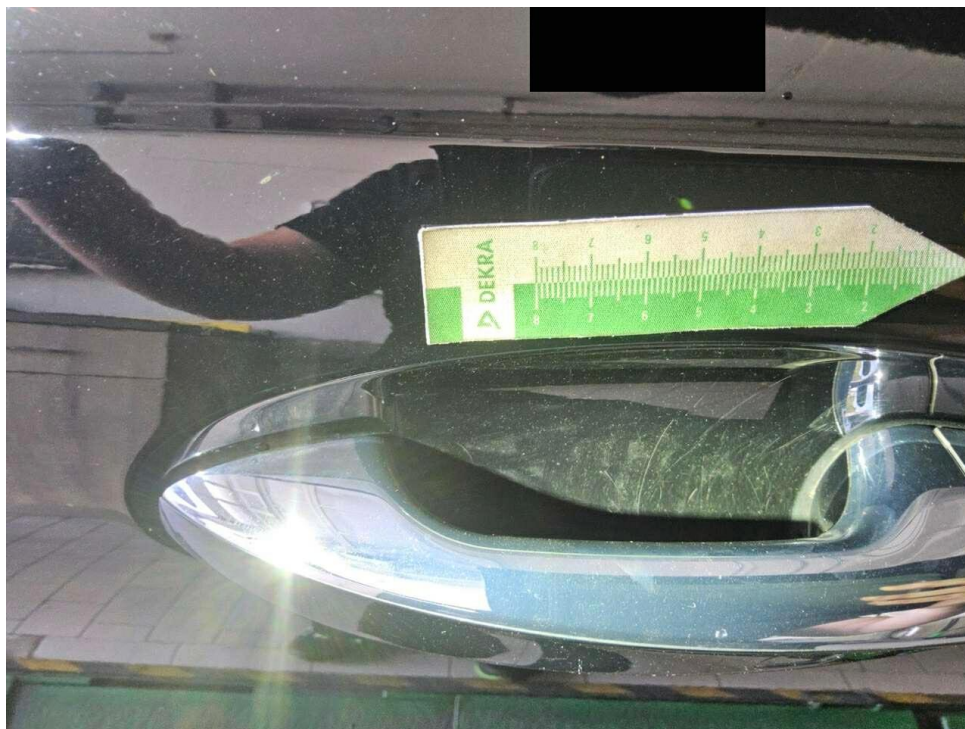
Bild 38 : Tür vorne links Lackierung, verschrämmt, Gebrauchsspur

Bild 39 : Tür vorne links Lackierung, verschrammt, Gebrauchsspur

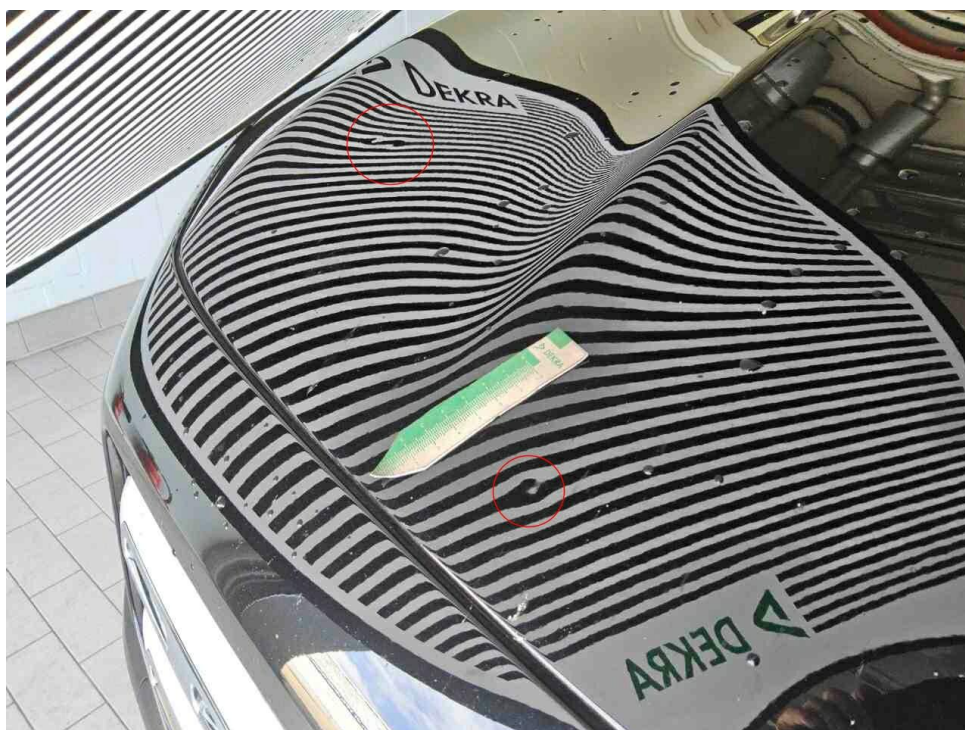
Bild 40 : Motorhaube mehrfach eingedellt

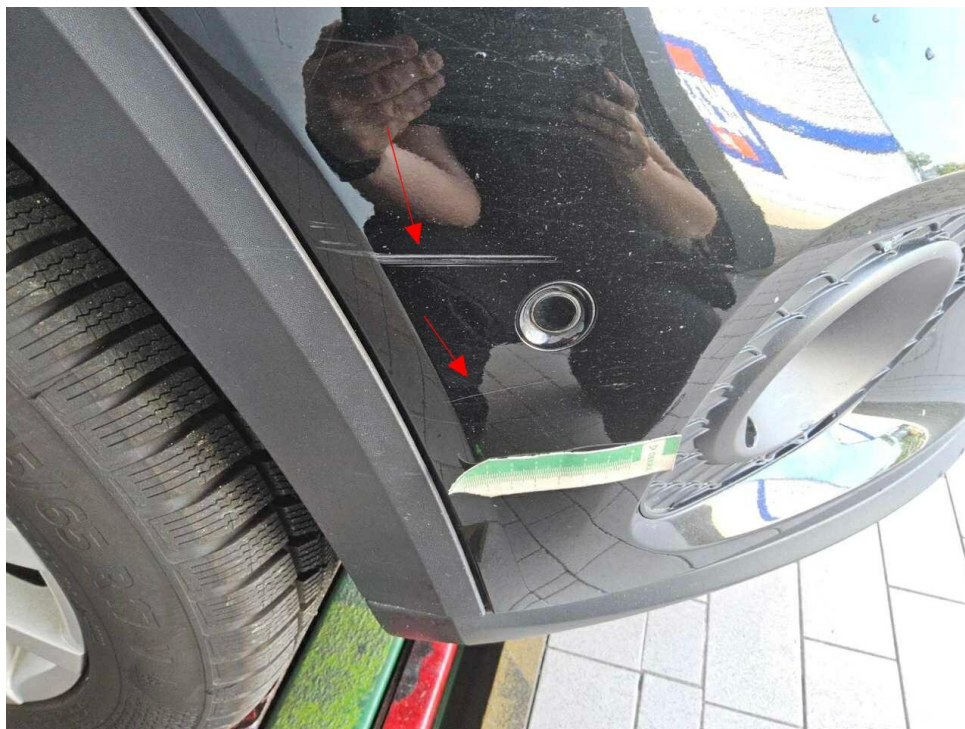
Bild 41 : Stoßfänger vorne rechts Lackierung zerkratzt

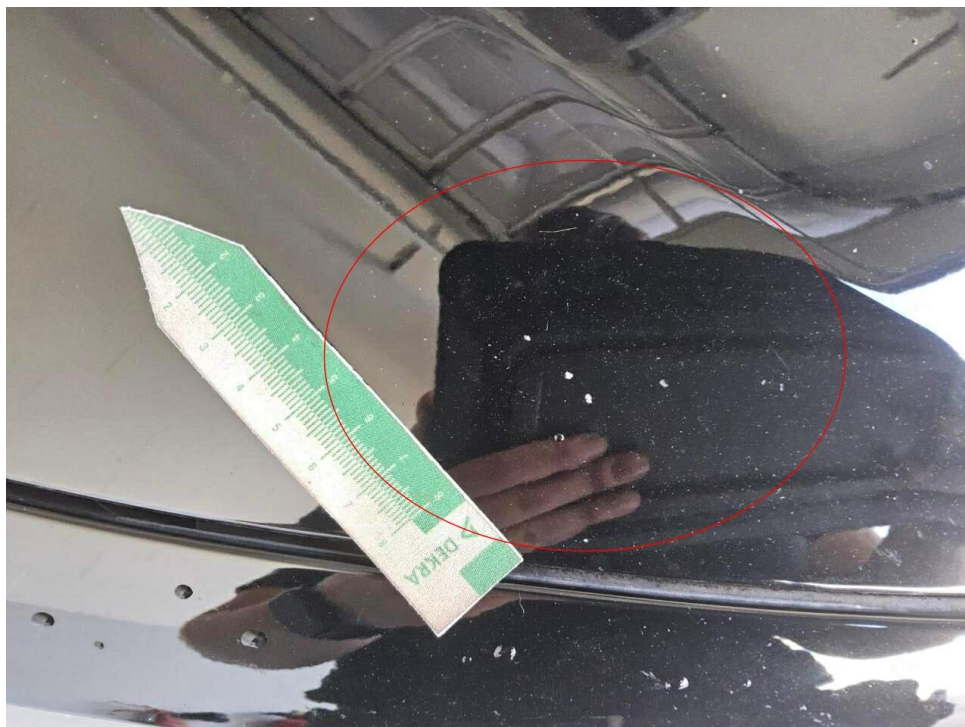
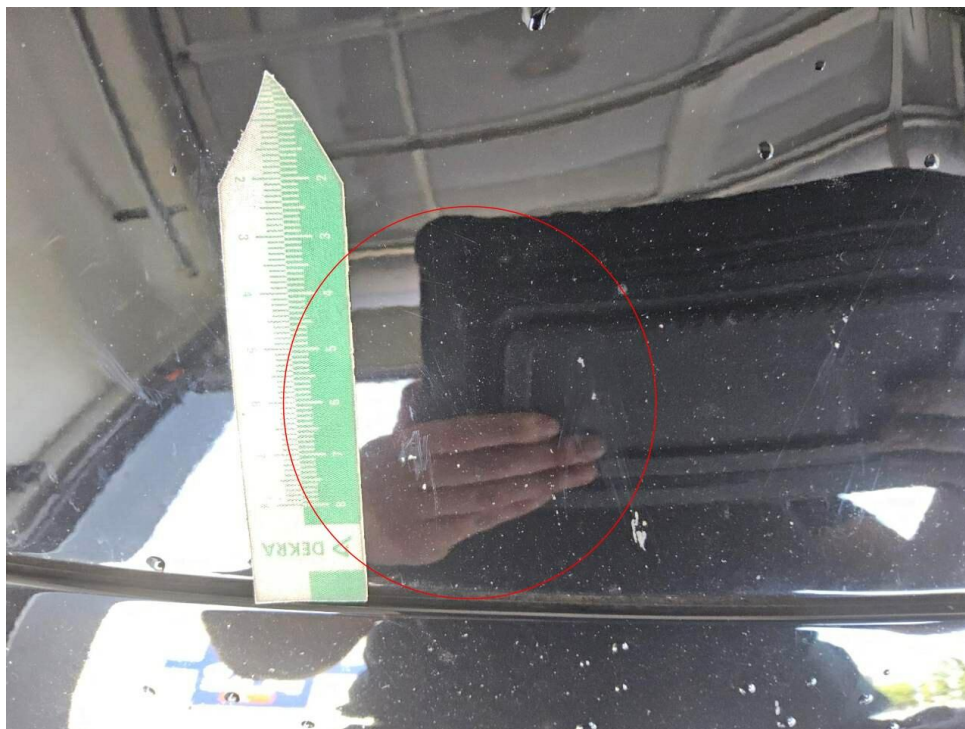
Bild 42 : Motorhaube Lackierung viele Steinschläge

Bild 43 : Motorhaube Lackierung viele Steinschläge

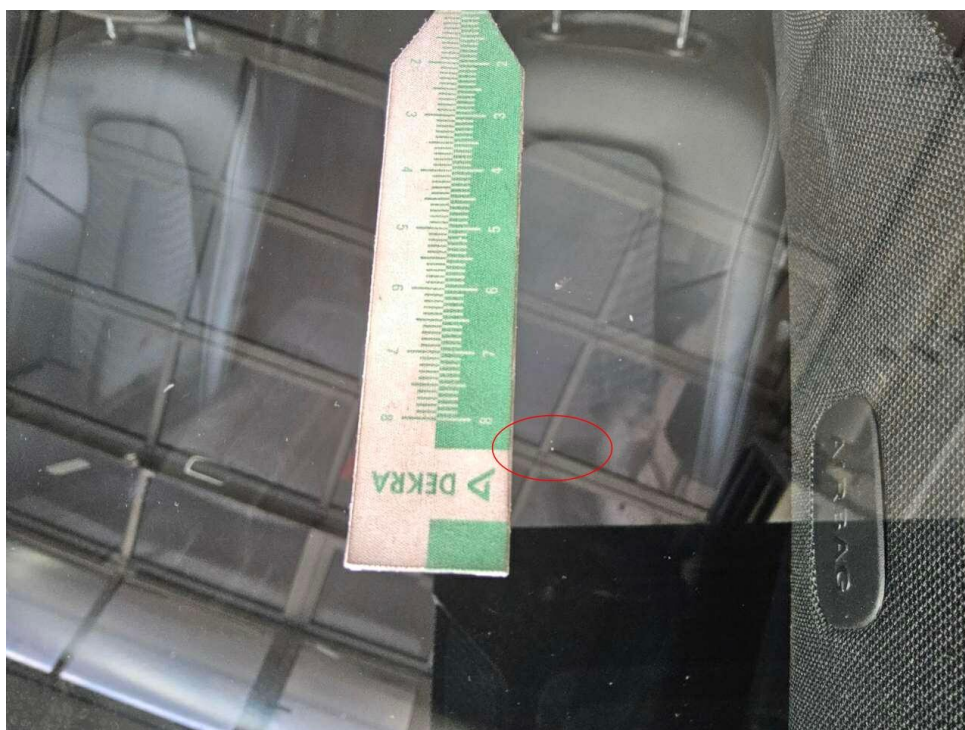
Bild 44 : Frontscheibe, Steinschlag, Gebrauchsspur
