# Zustandsbericht / Minderwertgutachten

Mobility Concept GmbH, Grünwalder Weg 34, 82041 Oberhaching  
01.07.2026

| Hersteller | MERCEDES-BENZ | Typ / Verkaufsbez. | GLB 220 d 8G-DCT Style |
| Sitzplätze | 7 | Fahrzeug-Ident.-Nr. | W1N2476141W182319 |

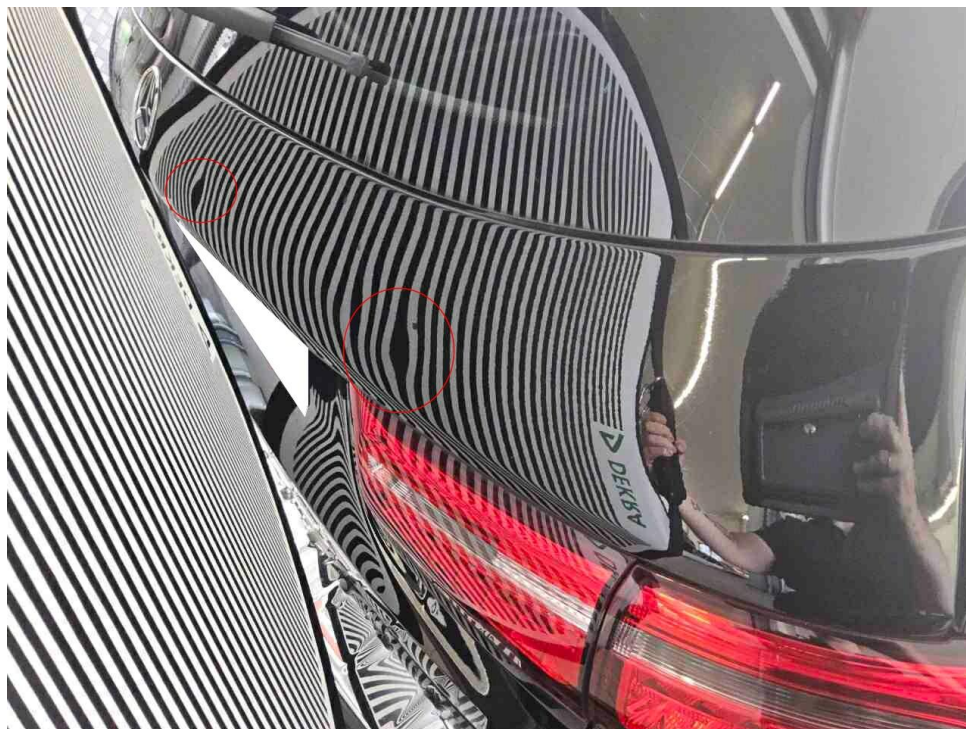
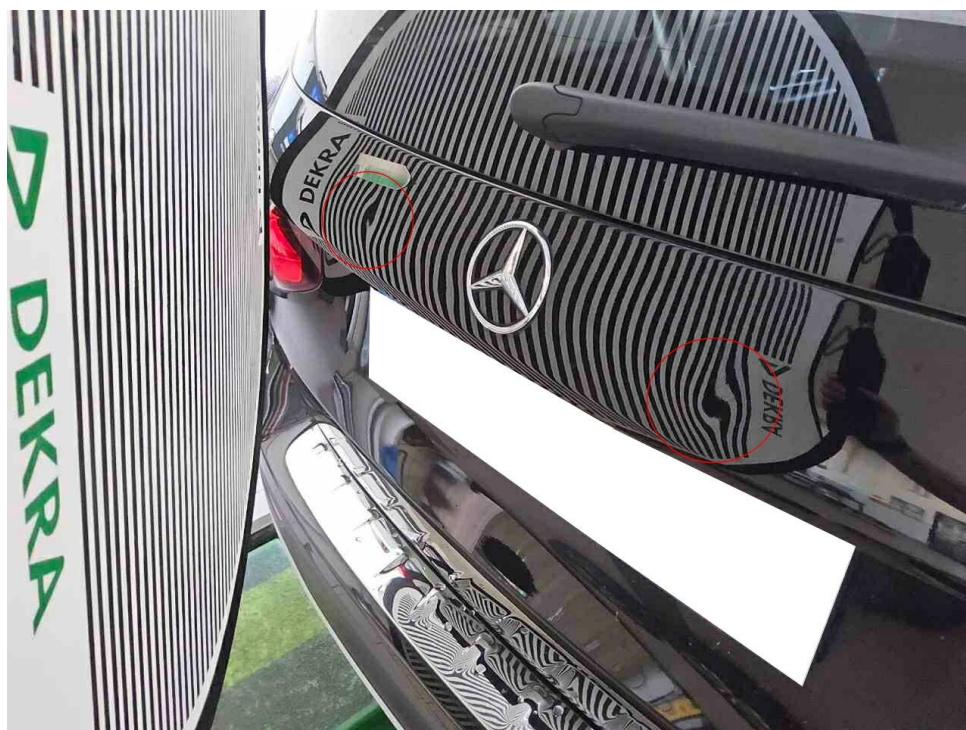
Bild 45 : Heckklappe mehrfach eingedellt

Bild 46 : Heckklappe mehrfach eingedellt

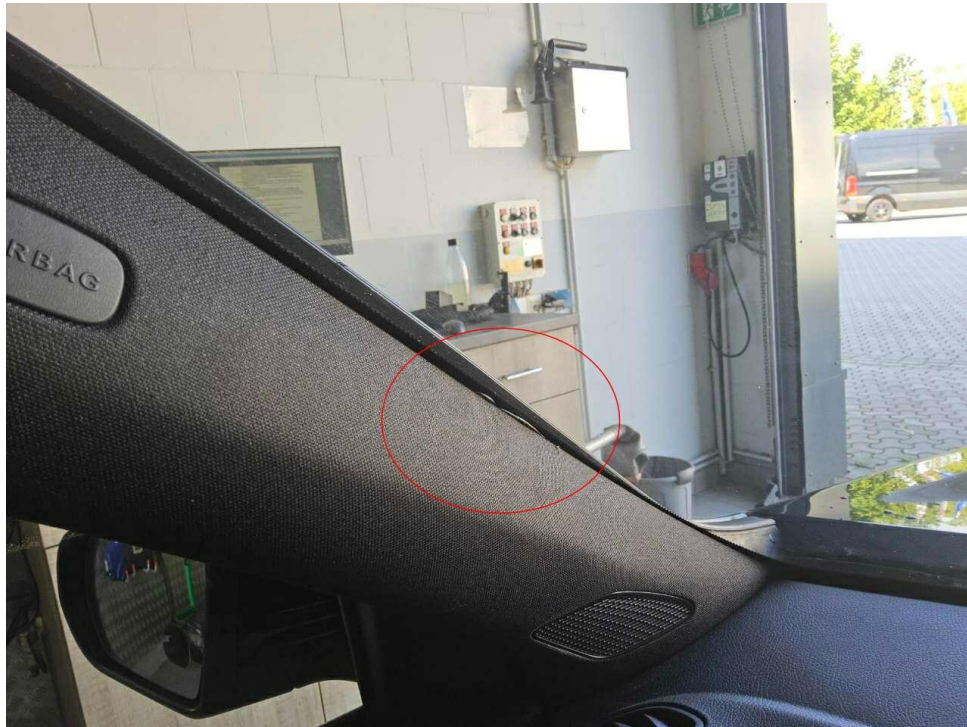
Bild 47 : Windschutzscheibe, ausgehärteter Kleber drückt sich an A-Säuleverkleidung links raus

Windschutzscheibe, ausgehärteter Kleber drückt sich an A-Säuleverkleidung links raus (Bild 47)  
Frontscheibe, Steinschlag, Gebrauchsspur (Bild 44)  
Tür vorne links Lackierung, verschrammt, Gebrauchsspur (Bild 38, 39)  
Tür hinten links Lackierung, verschrammt, Gebrauchsspur (Bild 35, 36)  
Dachrahmen rechts Lackierung, Steinschlag, Gebrauchsspur (Bild 19)  
Handschuhfachdeckel, verschrammt, Gebrauchsspur (Bild 15)

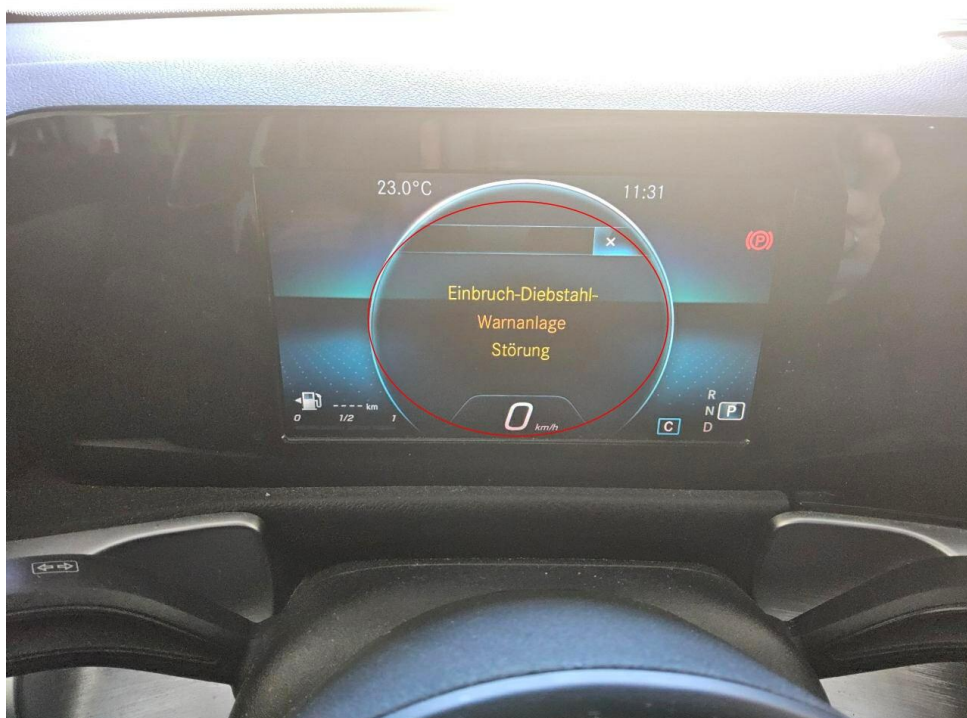
Bild 48 : T - Fehlermeldung Diebstahlwarnanlage aktiv

9. Seitenteil hinten rechts langer, tiefer Kratzer, lackieren mit Lackaufbau (Bild 23)
10. Tür hinten rechts langer, tiefer Kratzer, lackieren mit Lackaufbau (Bild 22)
11. Tür vorne rechts langer, tiefer Kratzer, lackieren mit Lackaufbau (Bild 21)
12. Kotflügel vorne rechts langer, tiefer Kratzer, lackieren mit Lackaufbau (Bild 20)
13. Einstiegslackierung hinten rechts zerkratzt, lackieren (Bild 17, 18)
14. Einstiegslackierung vorne rechts zerkratzt, lackieren (Bild 16)
15. Heckschürze hinten unten deformiert; Anstoß, prüfen und Befund festlegen, Schadenerweiterung möglich (Bild 14)
16. Heckklappe mehrfach eingedellt, drücken (Bild 45, 46)
17. T - Fehlermeldung  
Diebstahlwarnanlage aktiv, prüfen und Befund festlegen, Schadenerweiterung möglich (Bild 48)
