Zustandsbericht

- Protokoll der Fahrzeugbewertung -

Berichts-Nr: 10417106
vom: 14.04.2026

Fahrzeugkategorie:	Personenkraftwagen
Fahrzeugart:	Kombi
Hersteller:	Volkswagen
Modell:	Passat
HSN / TSN:	0603 / CON
Erstzulassungsdatum:	05.04.2023
Laufleistung:	88.580 km
Nachweis Kilometerstand:	Abgelesen
Farbe:	Mondsteingrau
Farbe Dach:	Mondsteingrau
Antriebsart:	Frontantrieb
Motorisierung/Kraftstoff:	Diesel
Hubraum:	1.968 ccm
Leistung:	147 kW (200 PS)
Fahrzeuglänge:	
Fahrzeughöhe:	
Fahrzeugbreite:	
Zulässiges Gesamtgewicht:	
Radstand:	
Anzahl Achsen:	2
Zylinder:	4
Schadstoffklasse:	Euro 6
Anzahl Türen:	4
Anzahl Sitze:	5
Getriebe:	Automatik 7-Gang
Polsterart:	Teilleder
Interieurfarbe:	Titanschwarz/Titanschwarz/Titanschwarz
Anzahl vorhandene Schlüssel:	2

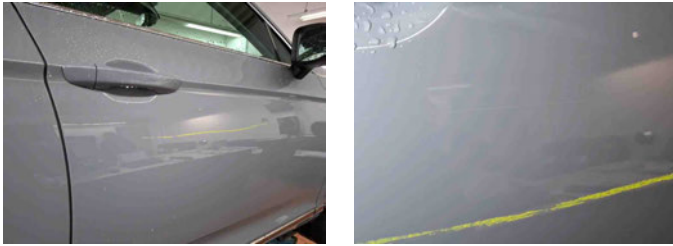
5 - Tür vorne rechts - Kratzer - Polieren

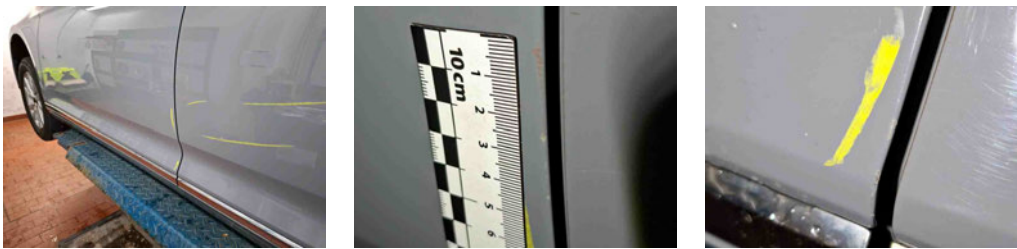
6 - Tür vorne links - Kratzer - Spotrepair

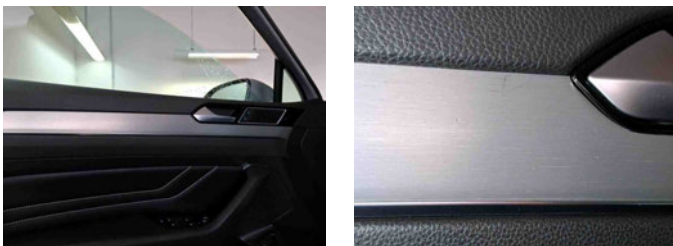
1 - Türverkleidung Zierleiste vorne links - Kratzer - Akzeptabel (Gebrauchsspur)

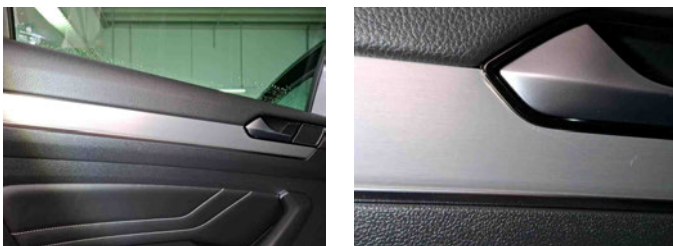
2 - Türverkleidung Zierleiste hinten links - Kratzer - Akzeptabel (Gebrauchsspur)

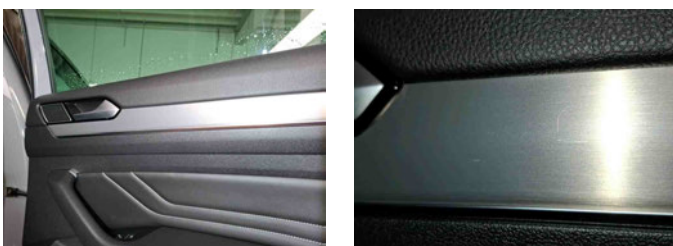
3 - Türverkleidung Zierleiste hinten rechts - Kratzer - Akzeptabel (Gebrauchsspur)
