# Zustandsbericht / Minderwertgutachten

Auftraggeber Mobilize Financial Services, eine Marke der RCI Banque S.A., Niederlassung  
Deutschland, Jagenbergstr. 1, 41468 Neuss  
Besichtigung 11.05.2026

| Typ / Verkaufsbez. | Kangoo III Rapid<br>(03.2021->) / Kangoo III<br>Rapid E-TECH Start (11 kW<br>AC) | Aufbauart | Limousine |

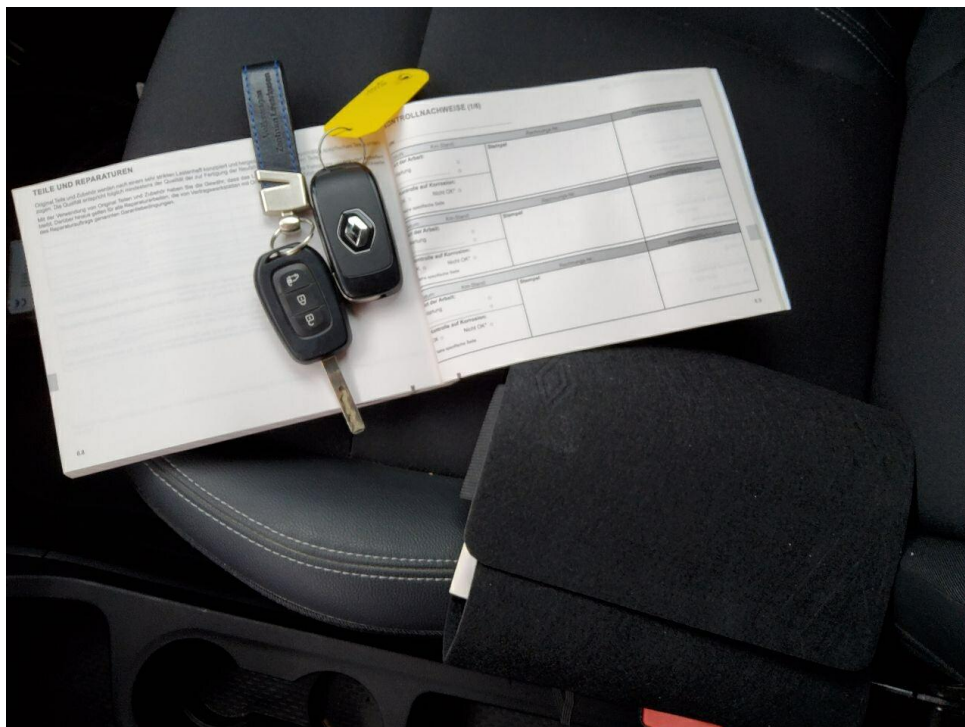
Bild 8 : Alle Fz-Schlüssel, ZLB 1, Letzter Eintrag im Serviceheft

Wartungsnachweis: lückenhaft  
bis Wartung verbleiben: 0 km (zum Besichtigungszeitpunkt)

1. Service fällig, durchführen,

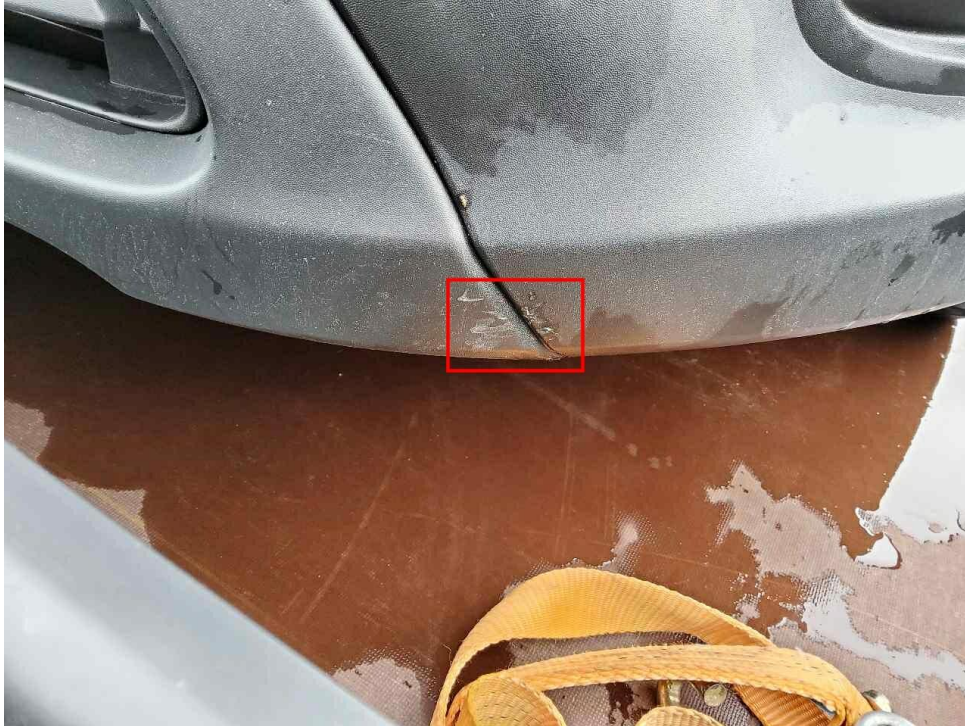
Bild 11 : Stoßfänger vorne unterhalb verschrammt

Stoßfänger vorne unterhalb verschrammt, (Bild 11)
