## Zustandsbericht

| Berichtsnummer : | 0000000938108-DE968 | | |

#### Hyundai Ioniq (2016->) Style Elektro

| Fahrzeug-Ident.-Nr.: | KMHC851JFMU079540 | Laufleistung abgelesen: | 33254 km |

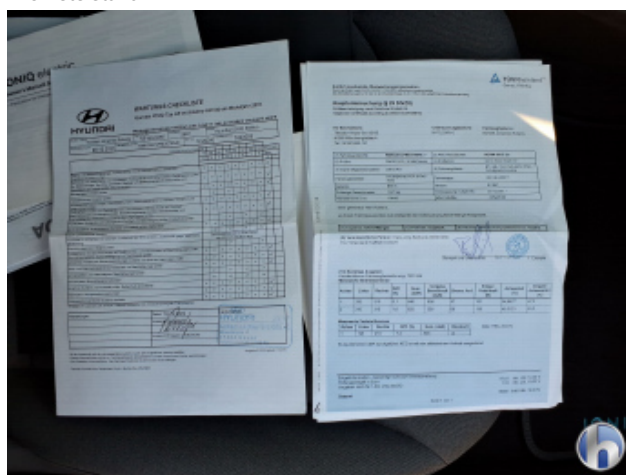
Serviceheft/Nachweis

| Durchgeführte Technikprüfung | |
|---|---|
| <b>Hinweis:</b> | *Servicehistorie nicht nachvollziehbar. Wertminderung sowie Verlust der Herstellergarantie und jeglicher Kulanz. |

| | Bauteil | Schaden | Rep.-Art |
|---|---|---|---|
| 3. | Wartung | Fehlt | |
| 5. | Servicehistorie nicht<br>gepflegt -<br>Wertminderung | | |

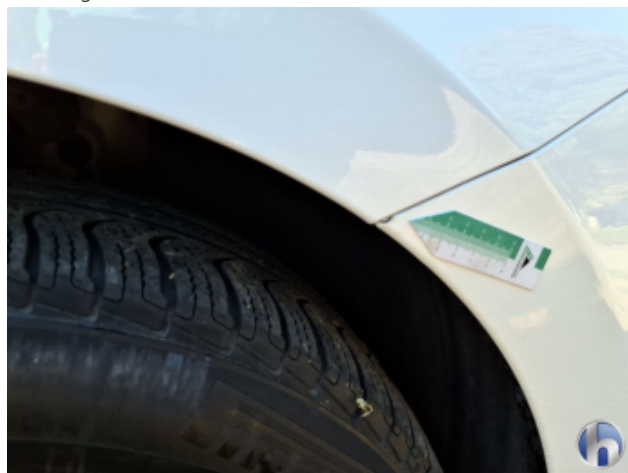
| Schaden | | | |
|---|---|---|--|
| 1. Kotflügel Vorne - Rechts | Gebrauchsspuren | Ohne Reparatur | |

1. Kotflügel Vorne - Rechts  
Gebrauchsspuren - Ohne Reparatur

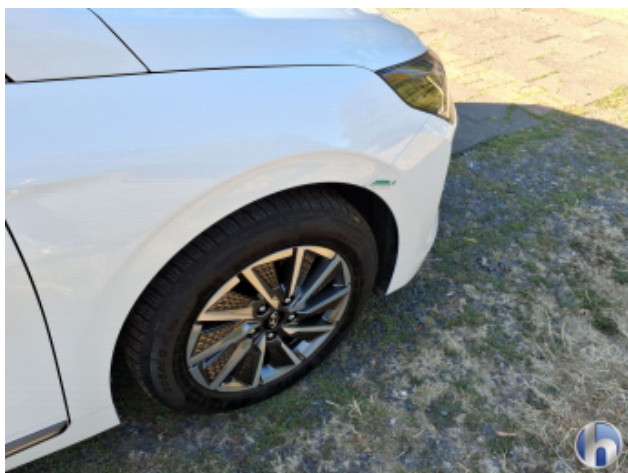
1. Kotflügel Vorne - Rechts  
**Gebrauchsspuren - Ohne Reparatur**

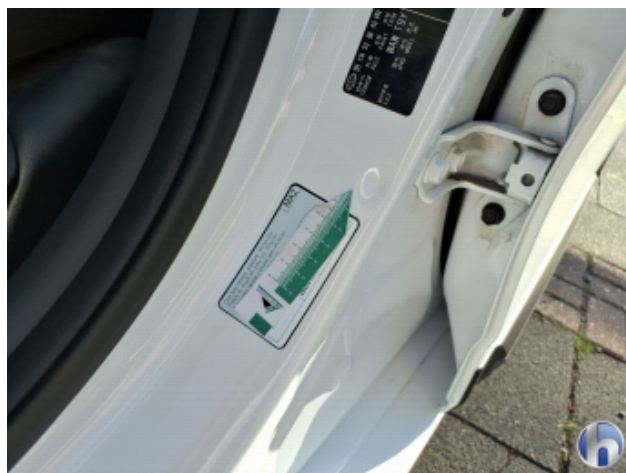
| Schaden | | | |
|---|---|---|--|
| 2. Türeinstieg Vorne - Links | Delle | Smart Repair | |

2. Türeinstieg Vorne - Links  
**Delle - Smart Repair**

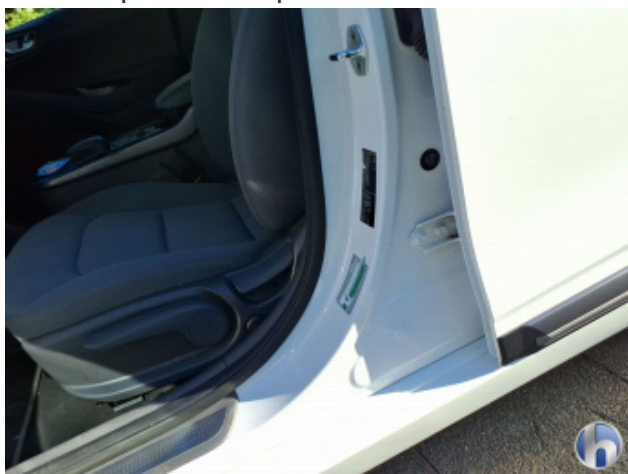
2. Türeinstieg Vorne - Links  
**Delle - Smart Repair**
