Wertgutachten

Ihr Auftrag vom	14.04.2026 durch Raiffeisen-Impuls Fuhrparkmanagement GmbH & Co. KG
Besichtigungsort	36272 Niederaula, Industriestraße 11
Besichtigungsdatum	29.04.2026
Referenznummern	0002066600

Fahrzeugident.-Nr.	W0VZT8GP2N1042242		
Fahrzeugart	PKW - Kombilimousine	Farbton / Lackart	Mondstein Grau / Metallic
Hersteller	Opel	Nächste HU	02/2028
Typ / Verkaufsbez.	Insignia B Sports Tourer 2.0 CDTI Business	Laufleistung abgelesen	85.502 km
Erstzulassung	02.02.2023	Emissionsklasse	keine Angabe
Getriebe / Gänge	Automatik / 8	Sitzplätze / Türen	5 / 5
Achsen / angetrieben	2 / 1	Anzahl Besitzer	unbekannt
Motorart	Reihenmotor / Diesel	Hubraum / Nennleistung	1.995 ccm / 128 KW
Antriebsart	Frontantrieb

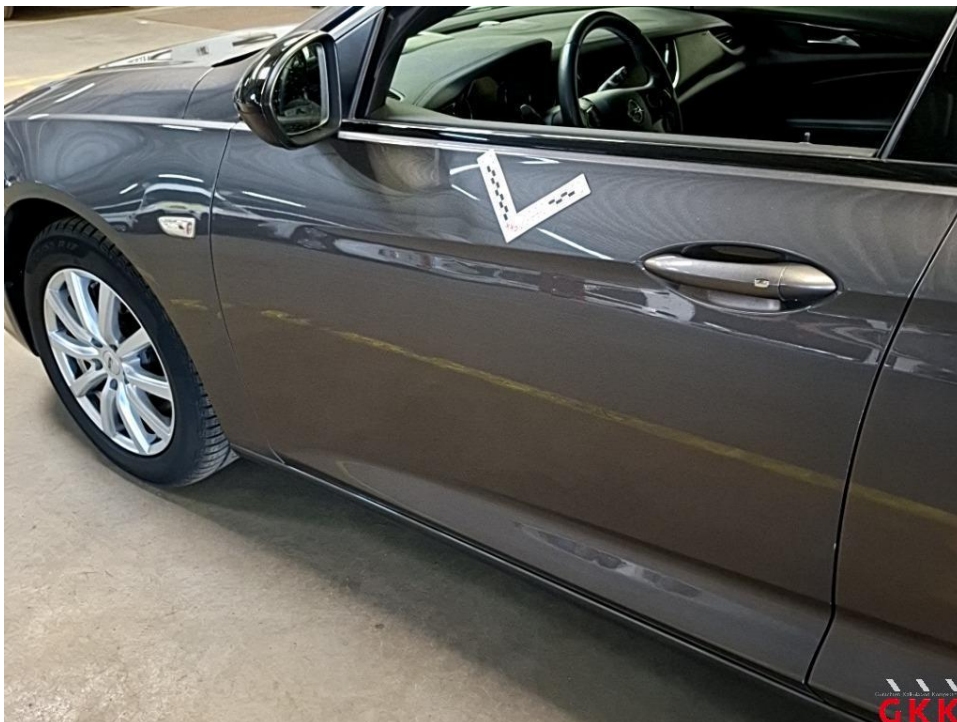
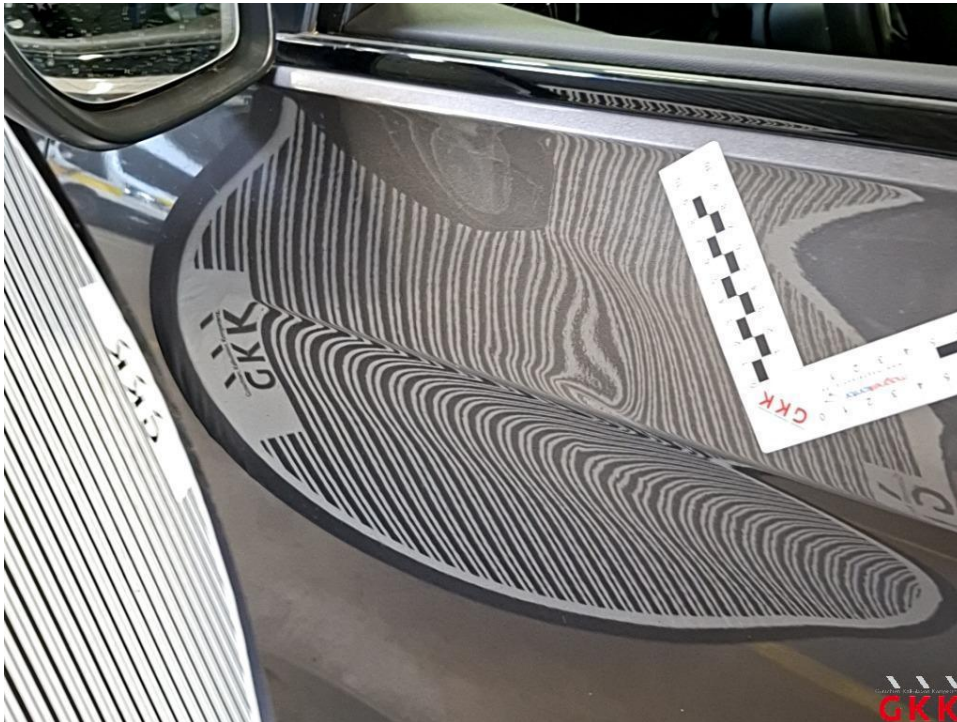
Wertbeeinflussende Faktoren		
Front (Angaben ohne MwSt.)	Reparaturkosten	MW
Stoßfänger vorne Verkleidung -lackiert-, verkratzt, Smartrepair (Bild 18, Bild 19)	120,00 €	120,00 €
Seite links (Angaben ohne MwSt.)	Reparaturkosten	MW
Tür vorne links, beschädigt, instand setzen - lackieren (Bild 16, Bild 17)	1008,67 €	605,20 €
Tür vorne links Kante, verkratzt, auslegen, schleifen, polieren (Bild 28, Bild 29, Bild 30)	15,00 €	15,00 €
Seitenwand links, beschädigt, kalt drücken (Bild 26, Bild 27)	100,00 €	100,00 €
Seite rechts (Angaben ohne MwSt.)	Reparaturkosten	MW
Tür vorne rechts Kante, verkratzt, auslegen, schleifen, polieren (Bild 20, Bild 21)	31,90 €	31,90 €
Heck (Angaben ohne MwSt.)	Reparaturkosten	MW
Heckklappe Dichtung, beschädigt, ersetzen (Bild 31, Bild 32)	130,38 €	78,23 €
Sonstiges (Angaben ohne MwSt.)	Reparaturkosten	MW
Fahrzeug hinten rechts, Unfallschaden, Unfallschaden beheben (Bild 22, Bild 23, Bild 24, Bild 25)	3283,90 €	3283,90 €

Bild 16 Tür vorne links, beschädigt, instand setzen - lackieren

Bild 17 Tür vorne links, beschädigt, instand setzen - lackieren

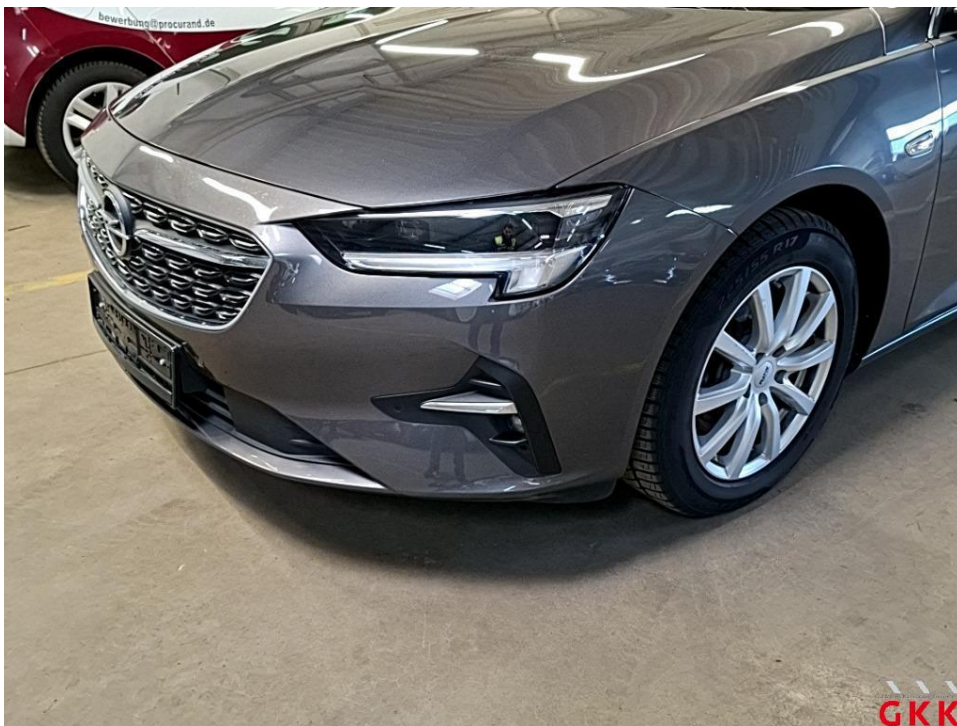
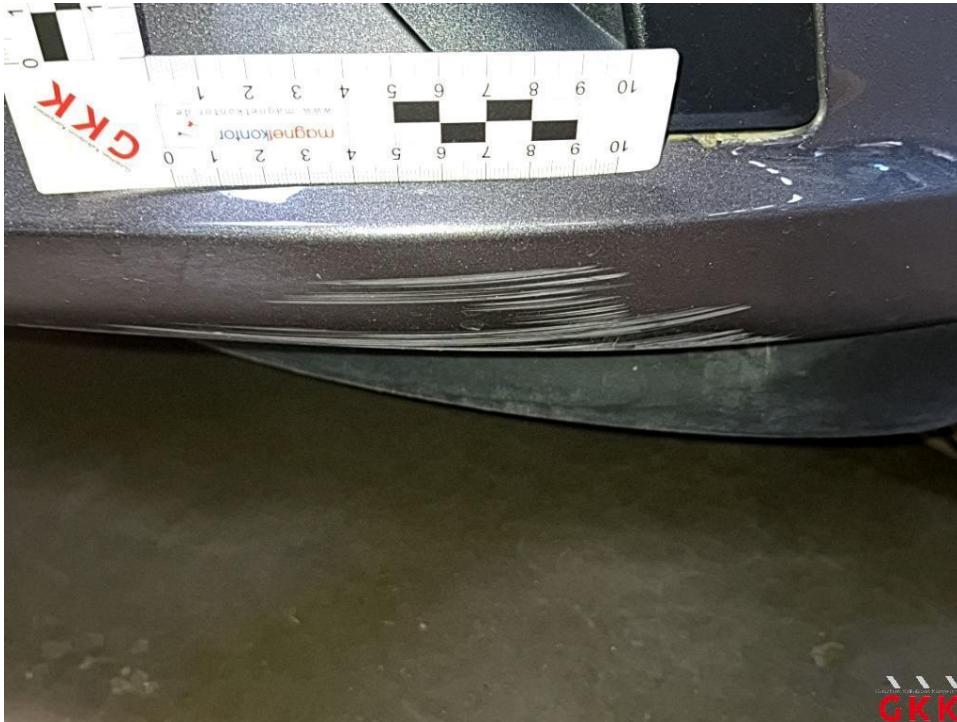
Bild 18 Stoßfänger vorne, Verkleidung -lackiert-, verkratzt, Smartrepair

Bild 19 Stoßfänger vorne, Verkleidung -lackiert-, verkratzt, Smartrepair

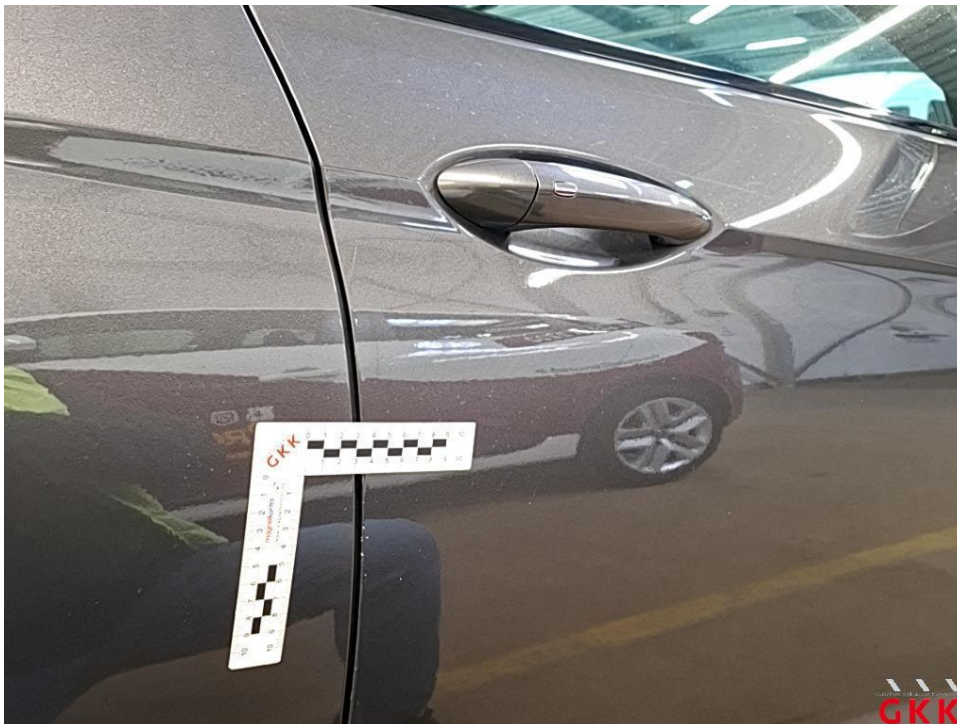
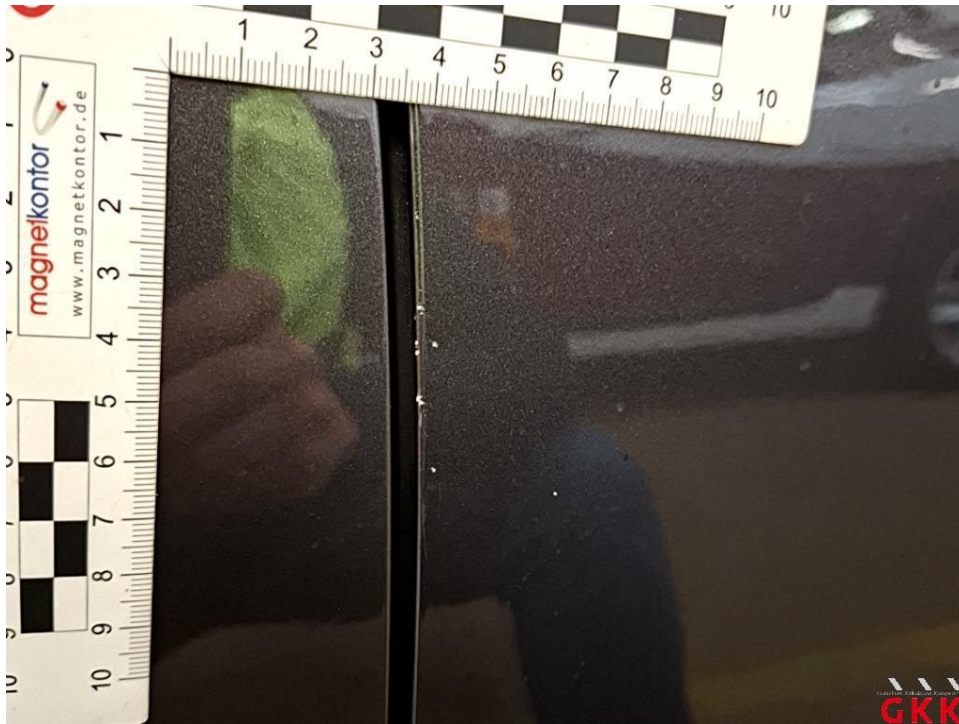
Bild 20 Tür vorne rechts, Kante, verkratzt, auslegen, schleifen, polieren

Bild 21 Tür vorne rechts, Kante, verkratzt, auslegen, schleifen, polieren

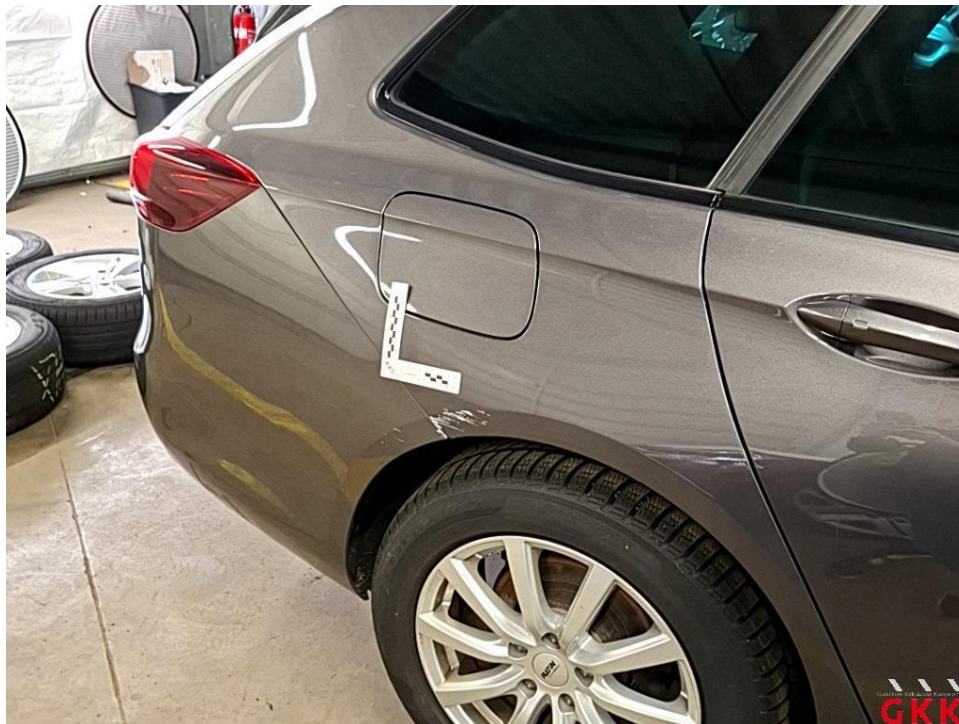
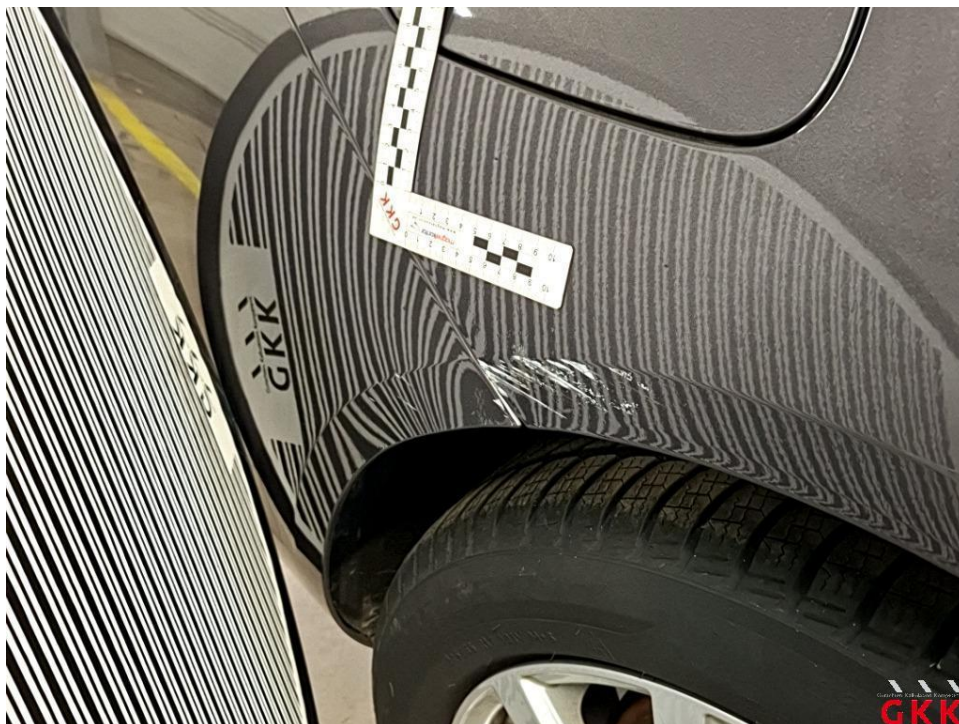
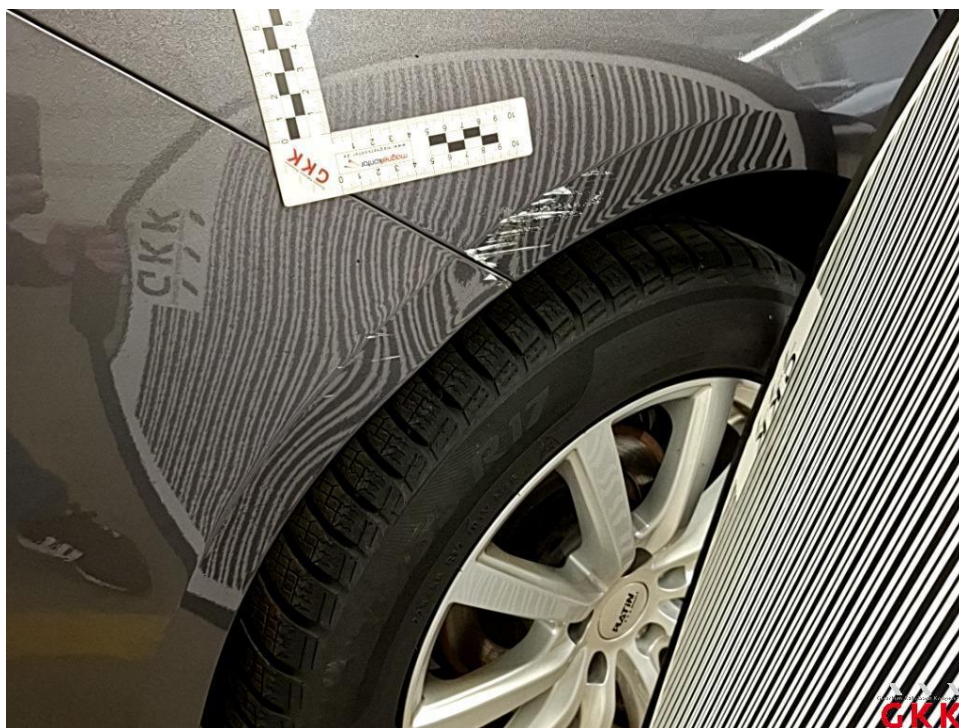
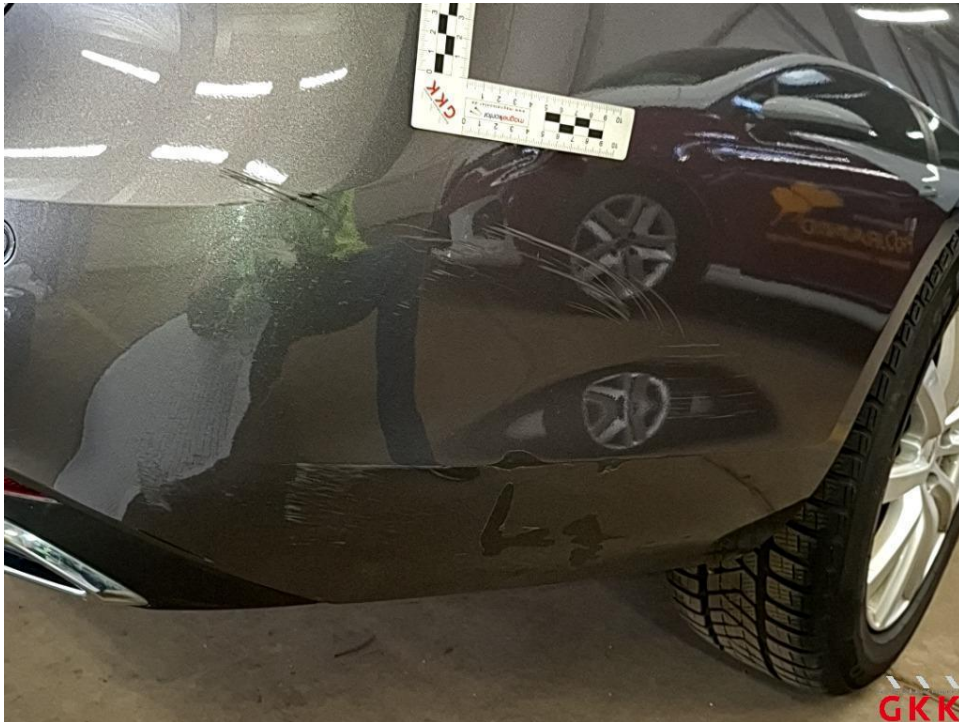
Bild 22 Fahrzeug, hinten rechts, Unfallschaden, Unfallschaden beheben

Bild 23 Fahrzeug, hinten rechts, Unfallschaden, Unfallschaden beheben

Bild 24 Fahrzeug, hinten rechts, Unfallschaden, Unfallschaden beheben

Bild 25 Fahrzeug, hinten rechts, Unfallschaden, Unfallschaden beheben

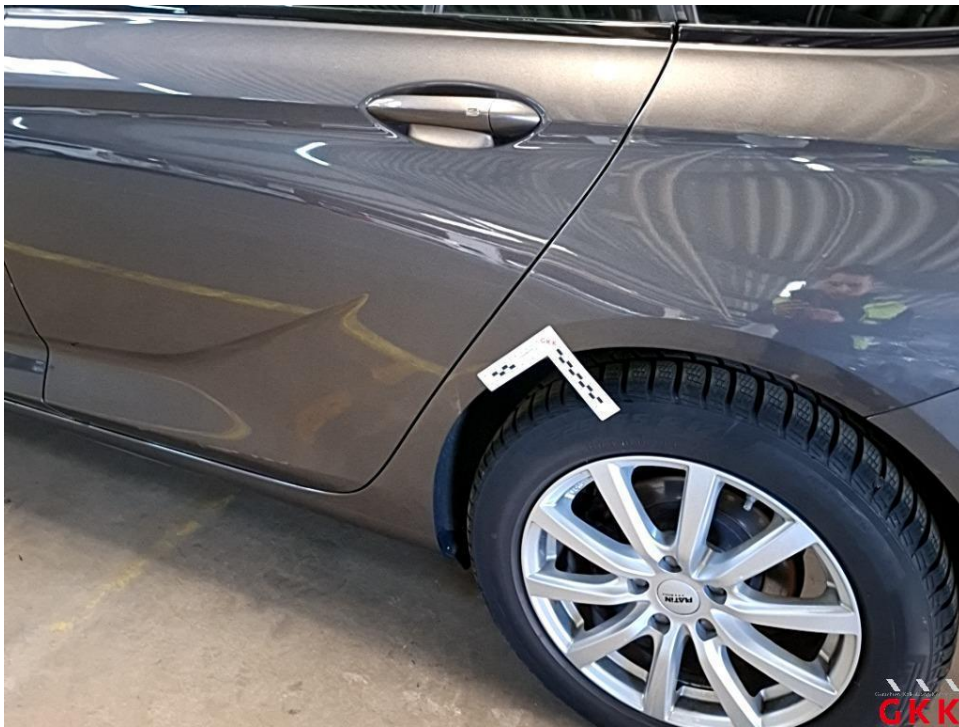
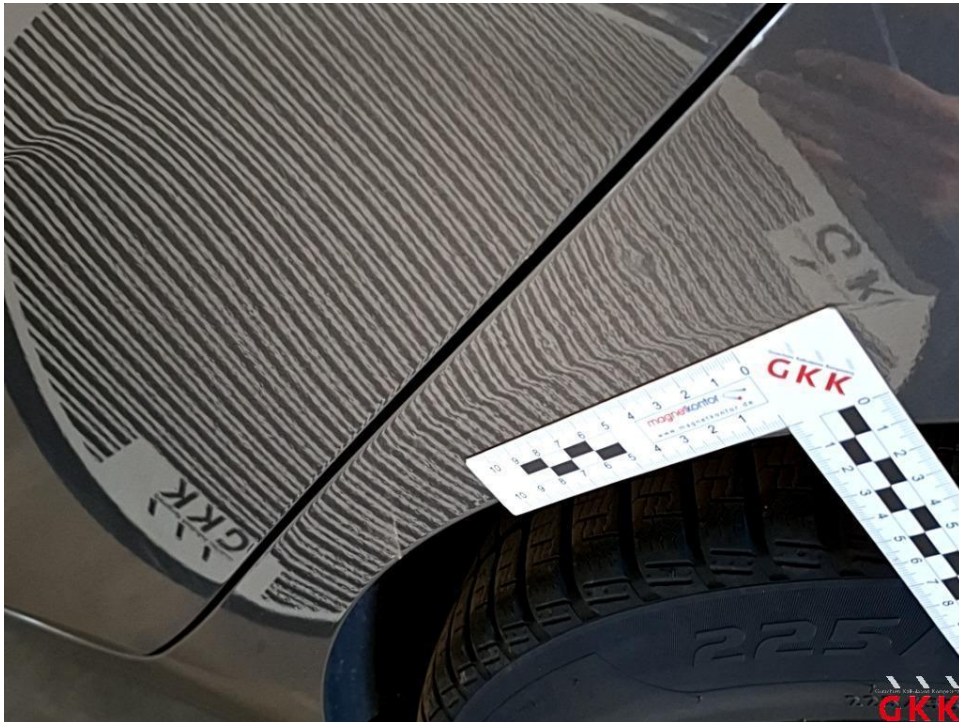
Bild 26 Seitenwand links, beschädigt, kalt drücken

Bild 27 Seitenwand links, beschädigt, kalt drücken

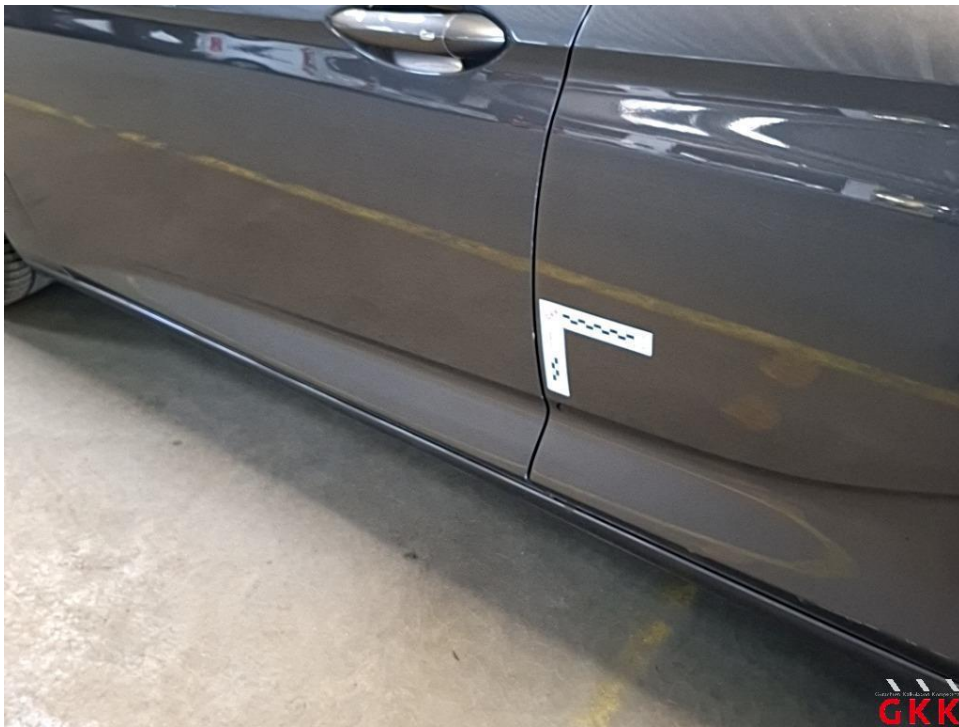
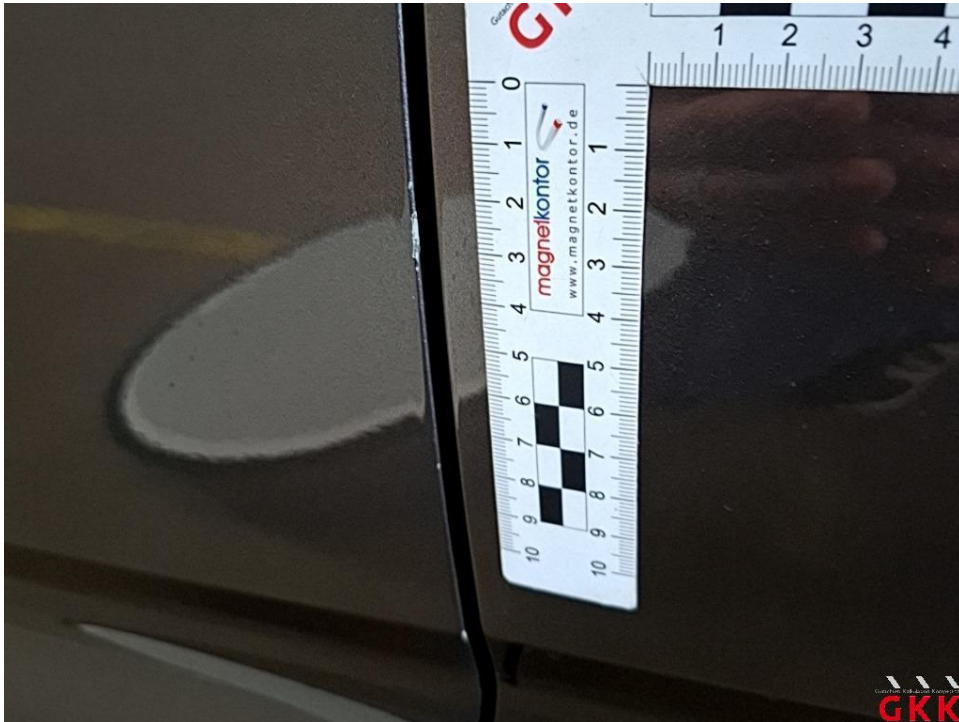
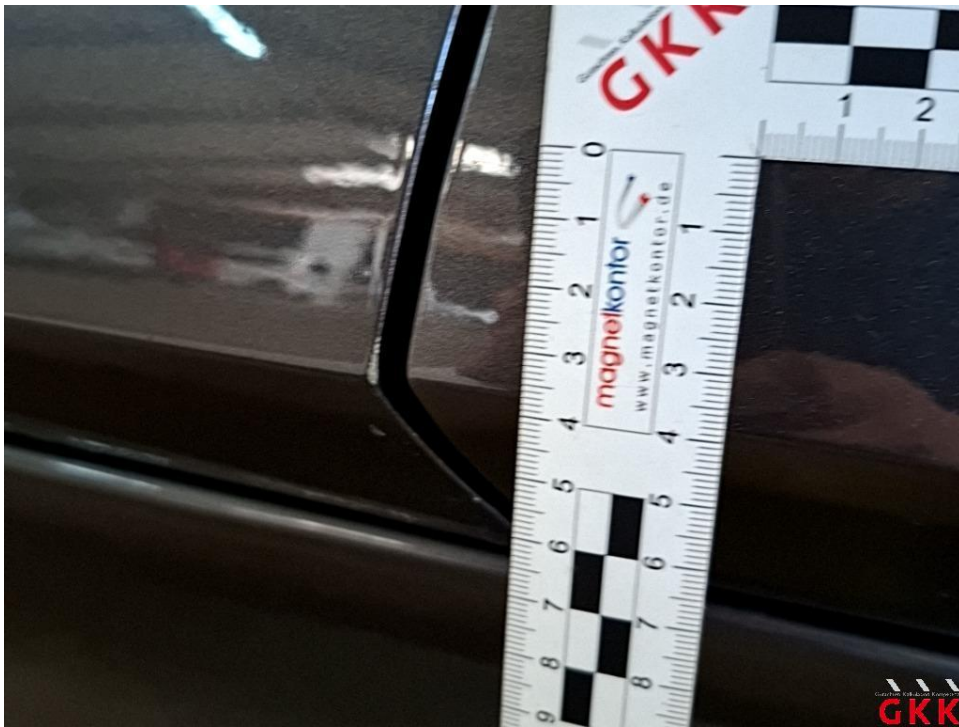
Bild 28 Tür vorne links, Kante, verkratzt, auslegen, schleifen, polieren

Bild 29 Tür vorne links, Kante, verkratzt, auslegen, schleifen, polieren

Bild 30 Tür vorne links, Kante, verkratzt, auslegen, schleifen, polieren

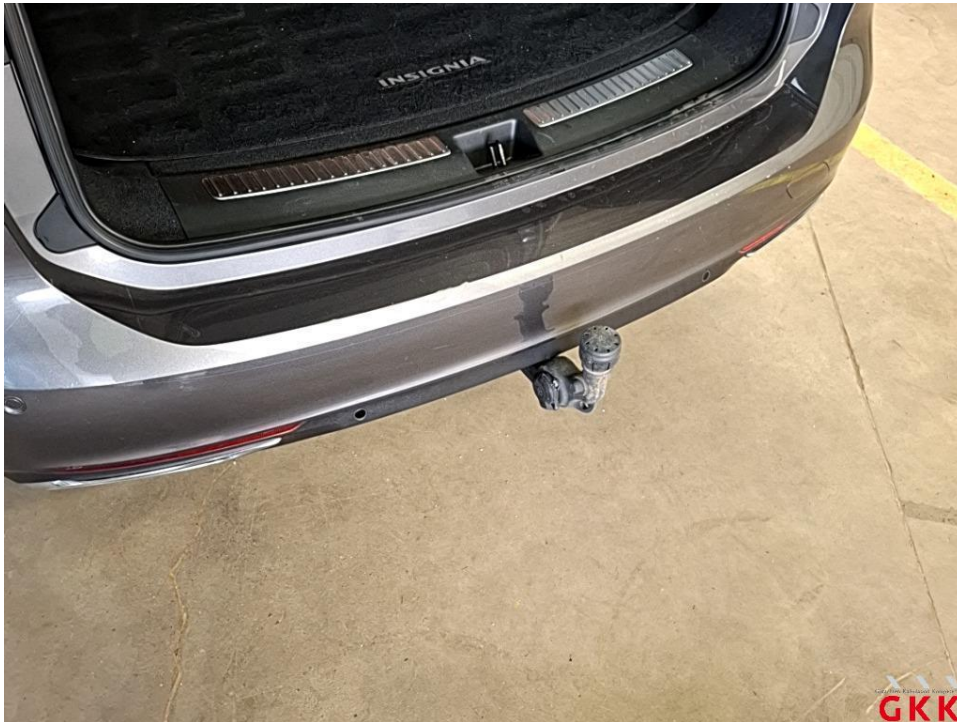
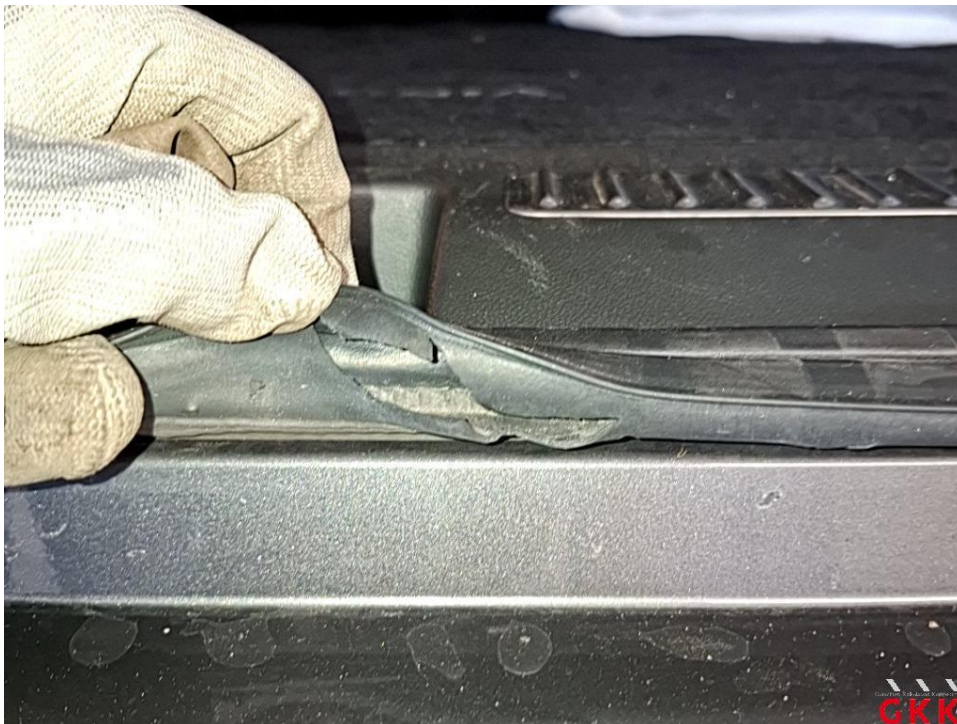
Bild 31 Heckklappe, Dichtung, beschädigt, ersetzen

Bild 32 Heckklappe, Dichtung, beschädigt, ersetzen
