GKK Gutachten GmbH

Verkaufsbericht

Fahrzeugident.-Nr.	VXEVLEHT1SU275767		
Fahrzeugart	PKW - Van	Farbton / Lackart	Weiß / Uni
Hersteller	Opel	Nächste HU	keine Angabe
Typ / Verkaufsbez.	Vivaro Kasten 2.0 D Basis M	Laufleistung abgelesen	9.836 km
Erstzulassung	29.07.2025	Emissionsklasse	Euro 6e
Getriebe / Gänge	Manuell / 6	Sitzplätze / Türen	3 / 5
Achsen / angetrieben	2 / 1	Anzahl Besitzer	keine Angabe
Motorart	Reihenmotor / Diesel	Hubraum / Nennleistung	1.997 ccm / 106 KW
Antriebsart	Frontantrieb

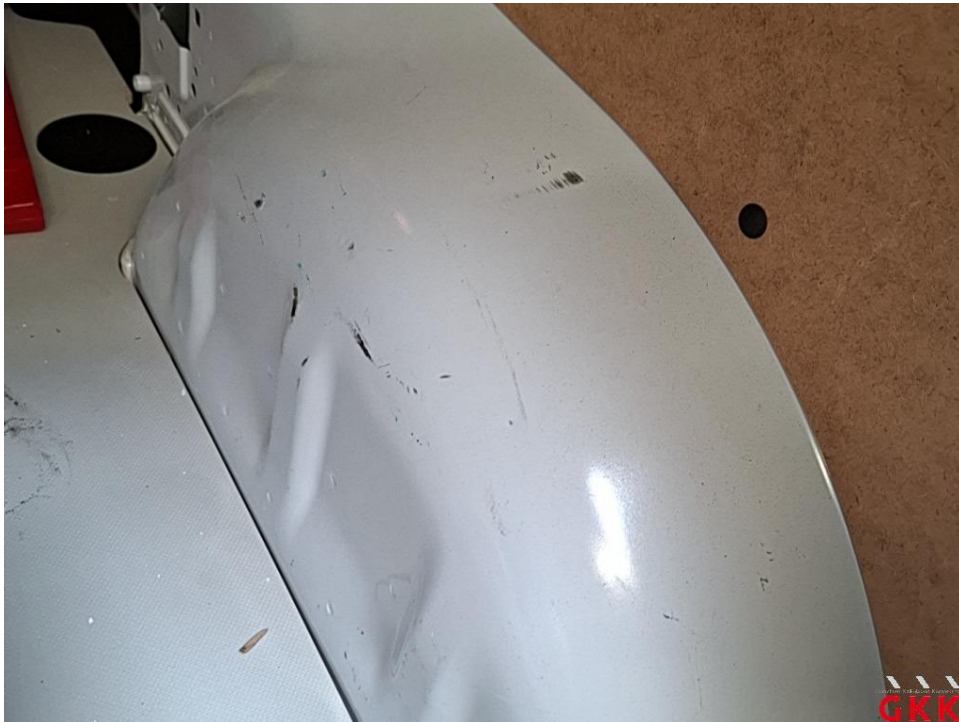
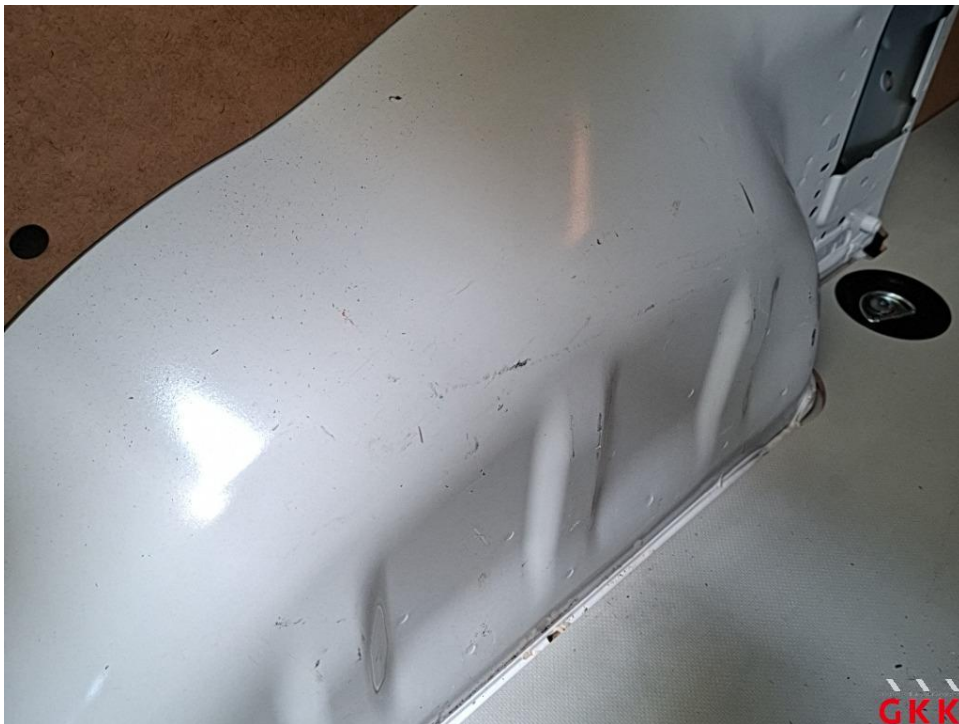
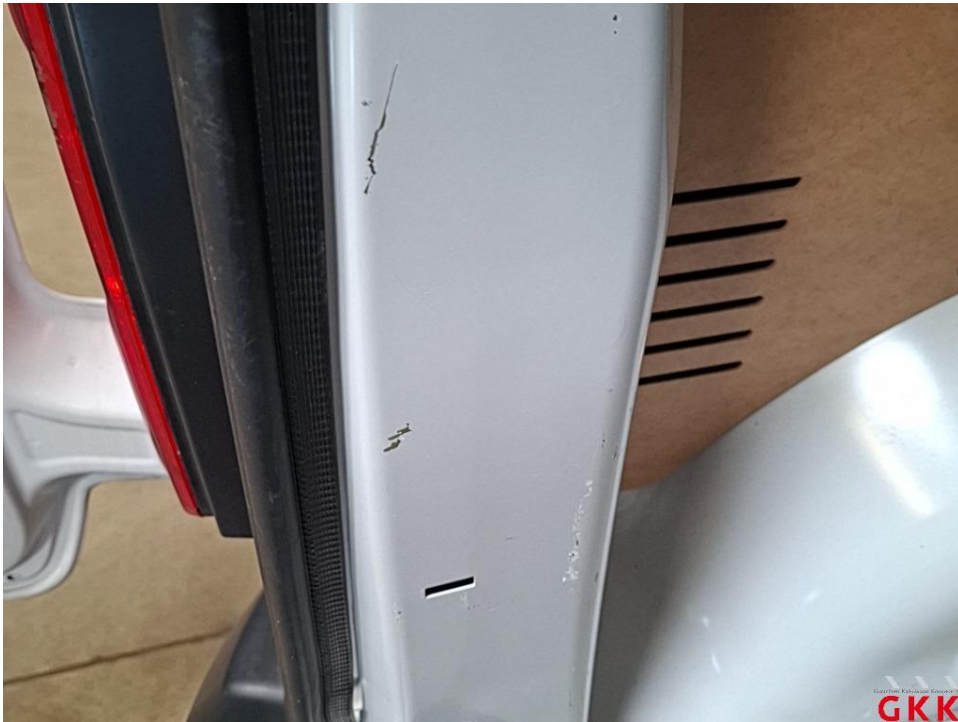
Bild 15 Laderaum, beschädigt, Smartrepair

Bild 16 Laderaum, beschädigt, Smartrepair

Bild 17 Laderaum, beschädigt, Smartrepair

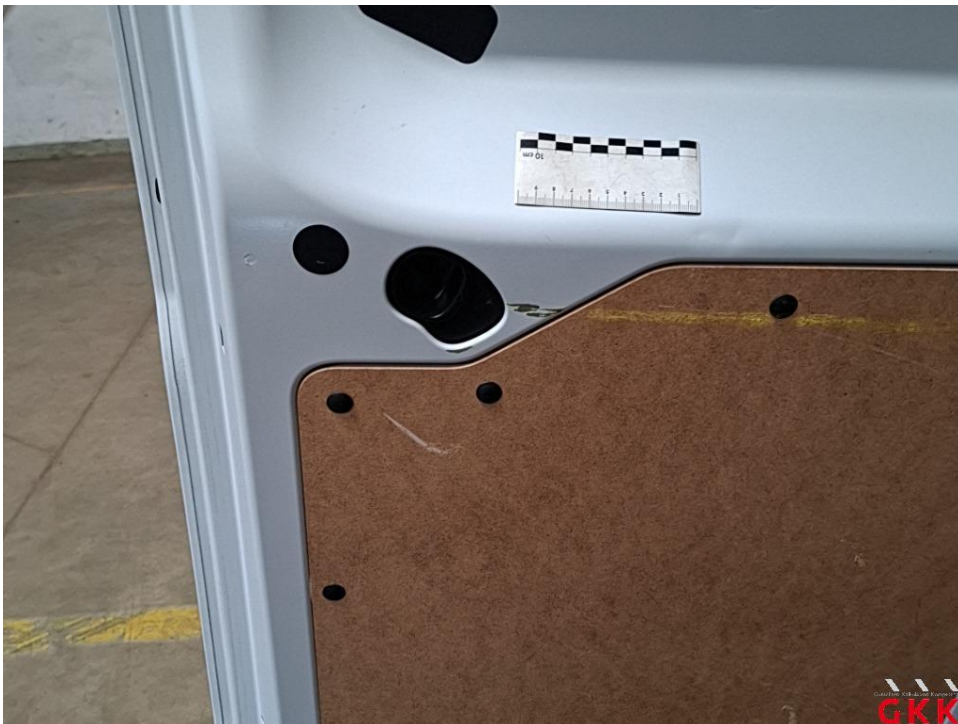
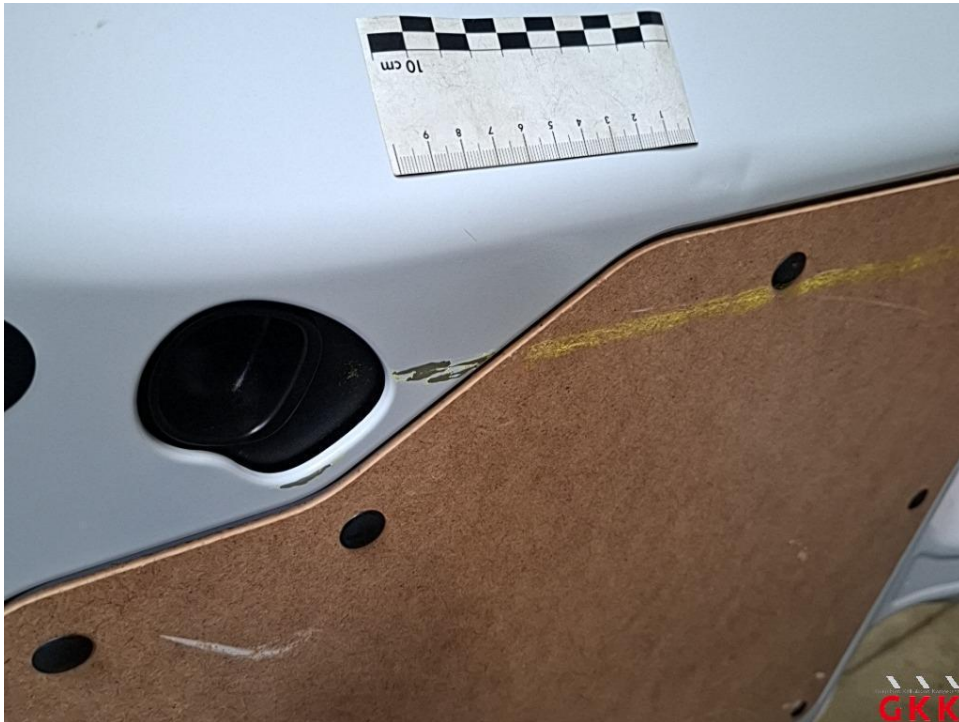
Bild 18 Hecktür links, innen, beschädigt, Smartrepair

Bild 19 Hecktür links, innen, beschädigt, Smartrepair

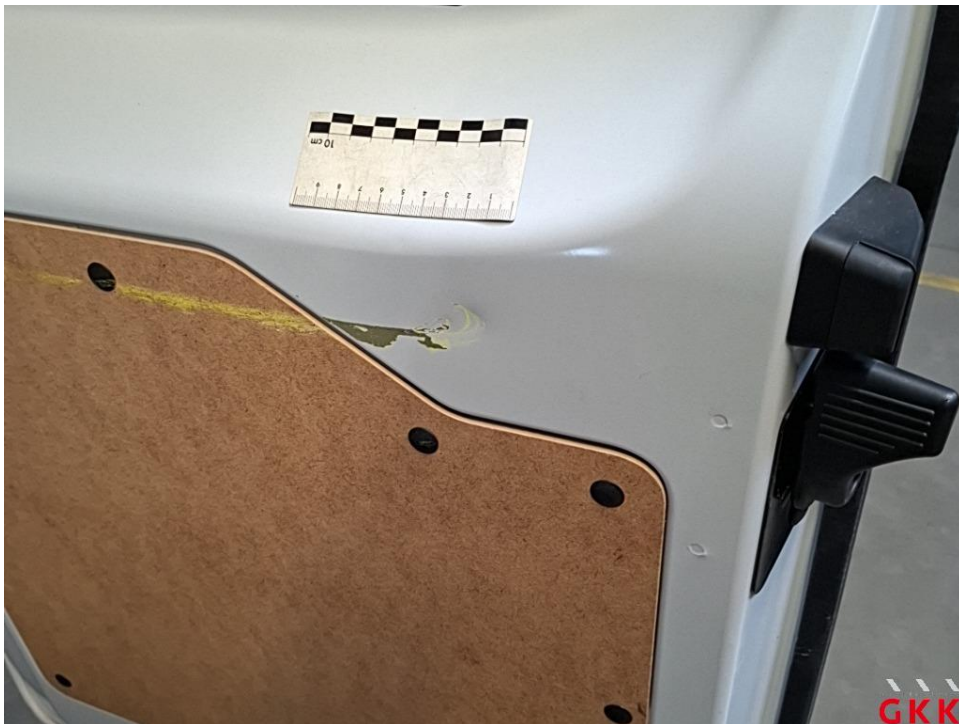
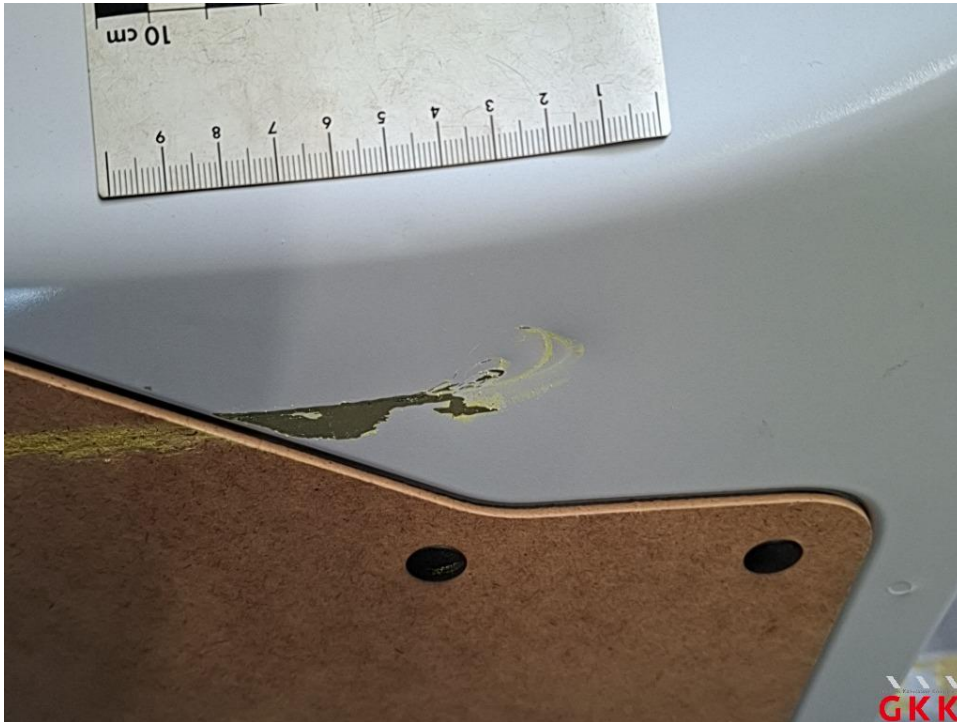
Bild 20 Hecktür rechts, innen, beschädigt, Smartrepair

Bild 21 Hecktür rechts, innen, beschädigt, Smartrepair

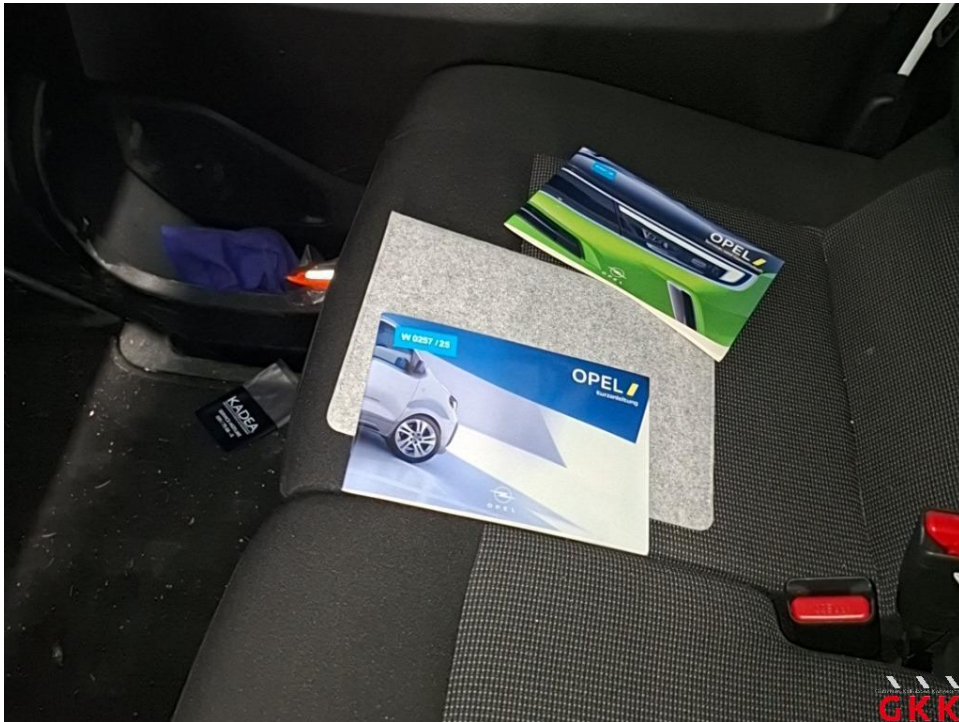
HU (Hauptunters.) PKW / Transporter, kein gültiger Nachweis vorhanden, durchführen (Bild 27)	132,77 €	132,77 €
Fahrzeug außen, Anhaftungsspuren, aufbereiten (Bild 31, Bild 32)	159,52 €	159,52 €
Fahrzeug innen, verkratzt und verschmutzt, aufbereiten (Bild 28, Bild 29, Bild 30)	159,52 €	159,52 €

Bild 27 HU (Hauptunters.), PKW / Transporter, kein gültiger Nachweis vorhanden, durchführen

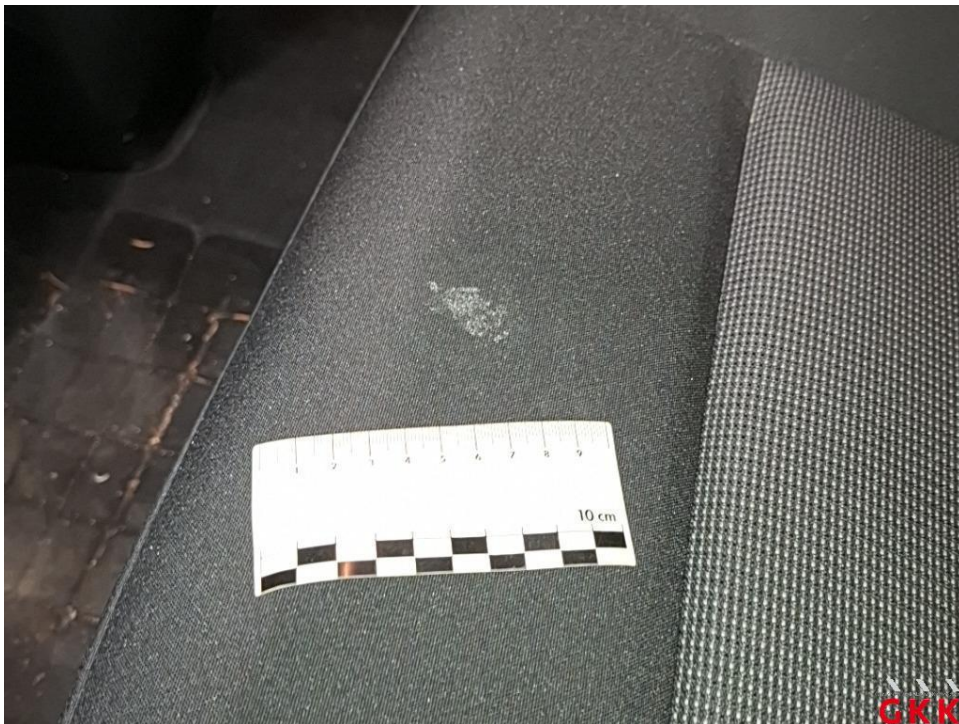
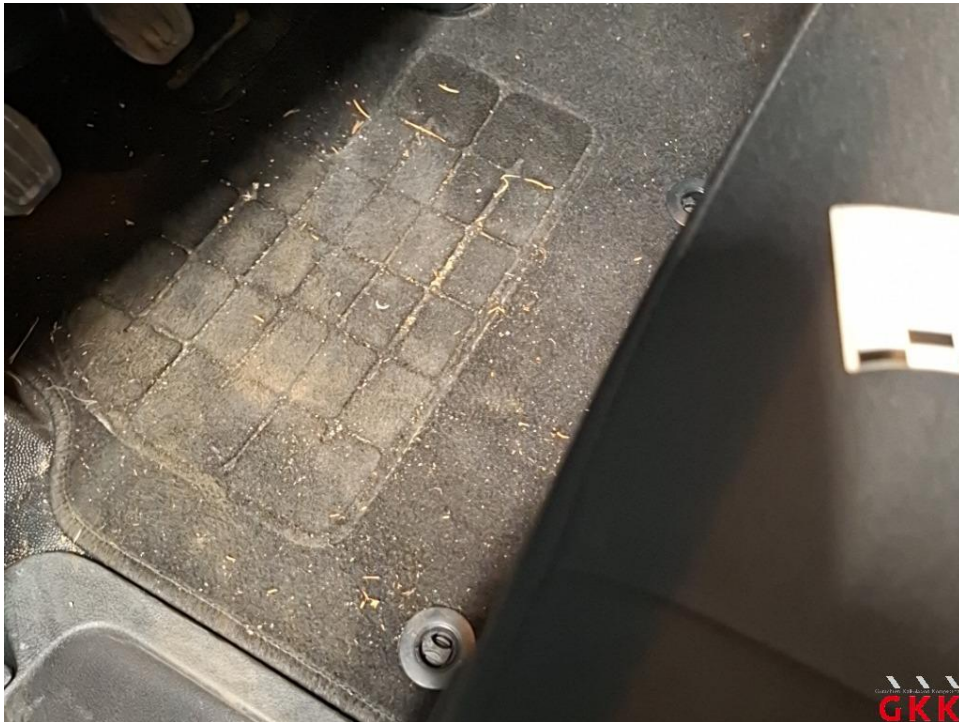
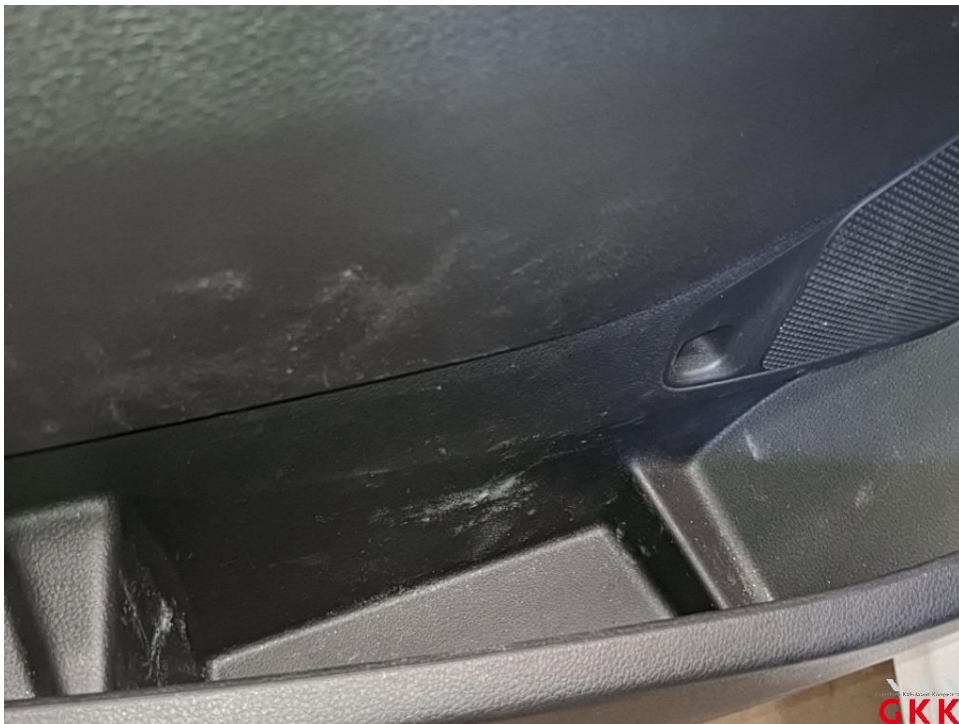
Bild 28 Fahrzeug, innen, verkratzt und verschmutzt, aufbereiten

Bild 29 Fahrzeug, innen, verkratzt und verschmutzt, aufbereiten

Bild 30 Fahrzeug, innen, verkratzt und verschmutzt, aufbereiten

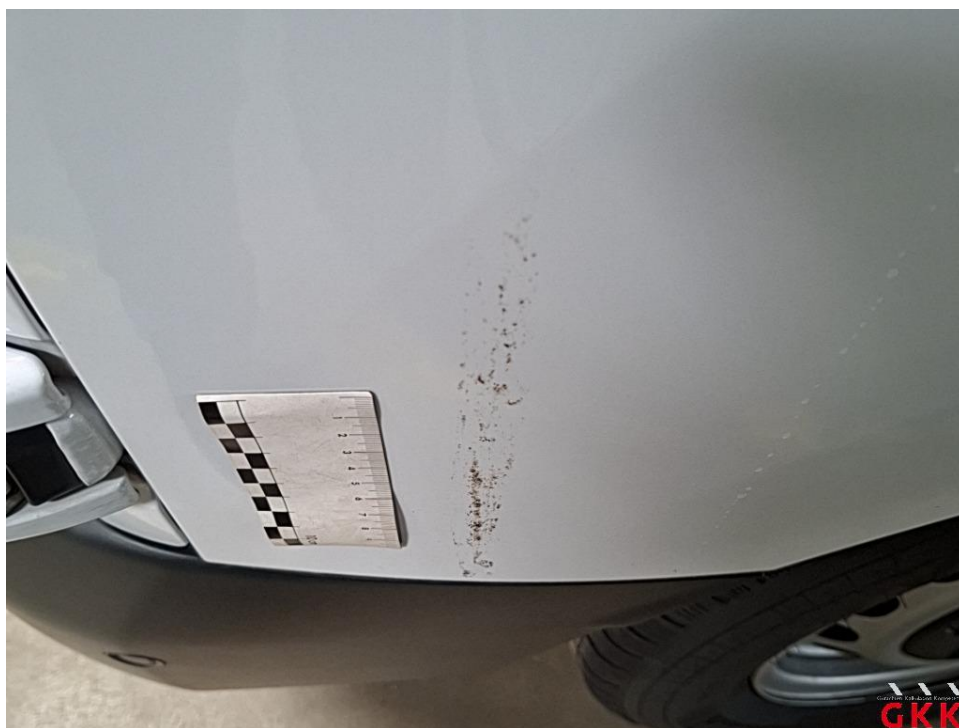
Bild 31 Fahrzeug, außen, Anhaftungsspuren, aufbereiten

Bild 32 Fahrzeug, außen, Anhaftungsspuren, aufbereiten

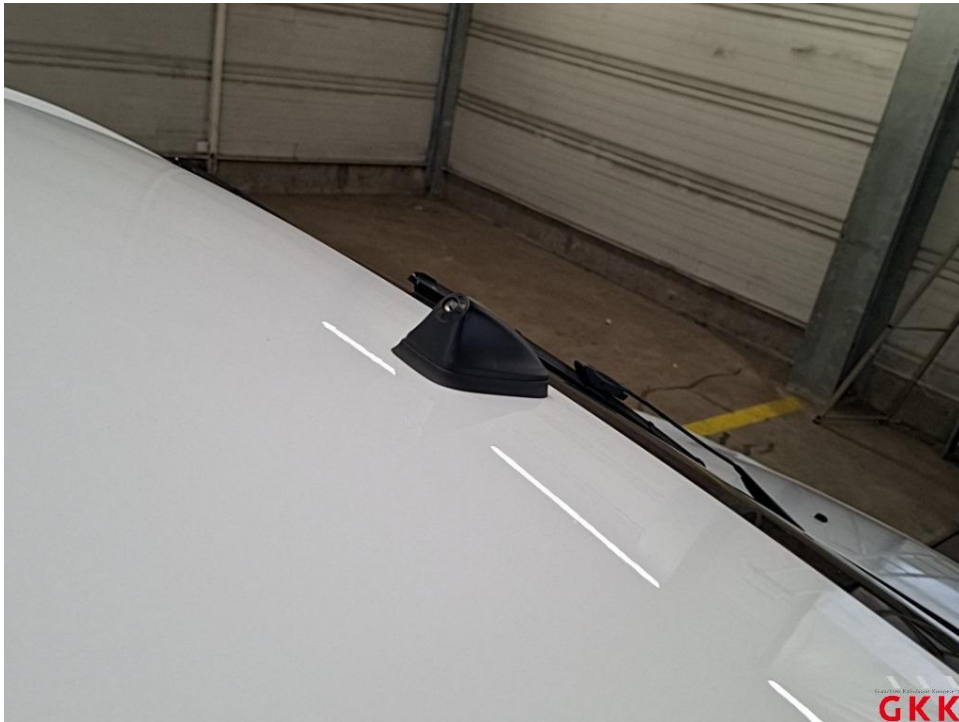
Wertbeeinflussende Faktoren		
Front (Angaben ohne MwSt.)	Reparaturkosten	MW
Frontscheibe mit Regensensor und Frontkamera, Steinschlag mit Rissbildung, ersetzen (Bild 34, Bild 35)	1358,97 €	1358,97 €
Heck (Angaben ohne MwSt.)	Reparaturkosten	MW
Stoßfänger hinten Verkleidung -unlackiert-, beschädigt, Smartrepair (Bild 22, Bild 23)	109,00 €	109,00 €
Hecktür rechts innen, beschädigt, Smartrepair (Bild 20, Bild 21)	120,00 €	120,00 €
Hecktür links innen, beschädigt, Smartrepair (Bild 18, Bild 19)	120,00 €	120,00 €
Exterieur (Angaben ohne MwSt.)	Reparaturkosten	MW
Beschriftungs- / Werbefolie, beklebt, entkleben (Bild 24, Bild 25, Bild 26)	140,00 €	140,00 €
Interieur (Angaben ohne MwSt.)	Reparaturkosten	MW
Laderaum, beschädigt, Smartrepair (Bild 15, Bild 16, Bild 17)	150,00 €	150,00 €
Multimedia, Navigation (Angaben ohne MwSt.)	Reparaturkosten	MW
Antenne Stab, fehlt, ersetzen (Bild 33)	182,40 €	182,40 €
Sonstiges (Angaben ohne MwSt.)	Reparaturkosten	MW

Bild 33 Antenne, Stab, fehlt, ersetzen

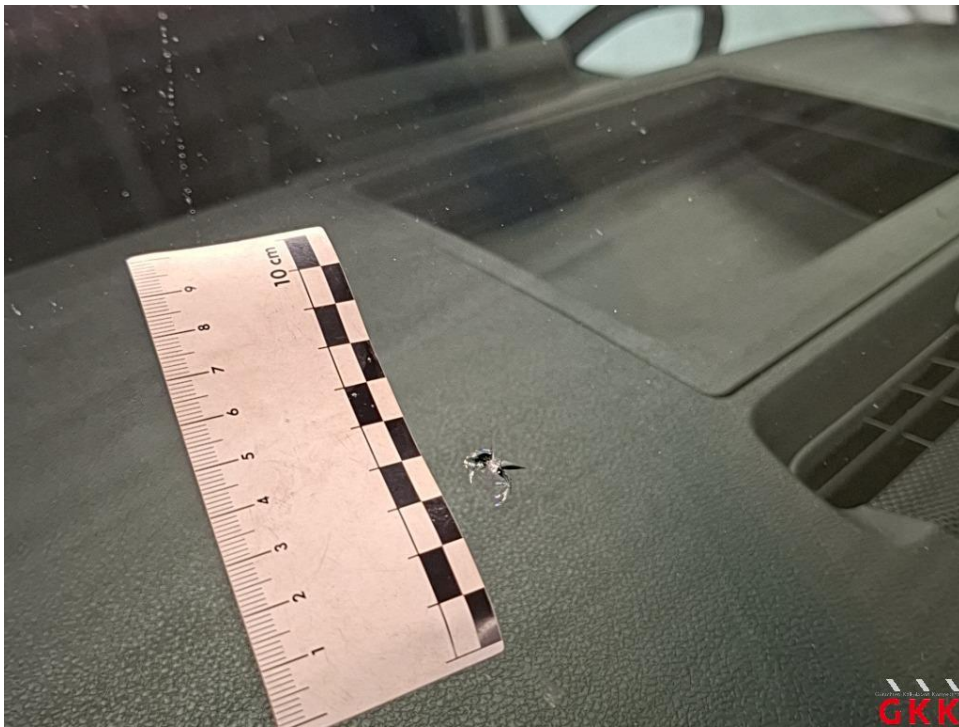
Bild 34 Frontscheibe, mit Regensensor und Frontkamera, Steinschlag mit Rissbildung, ersetzen

Bild 35 Frontscheibe, mit Regensensor und Frontkamera, Steinschlag mit Rissbildung, ersetzen
