| <b>Berichts-Nr:</b> | 10763786 |

# Zustandsbericht

- Protokoll der Fahrzeugbewertung -

Berichts-Nr: 10763786  
vom: 09.06.2026

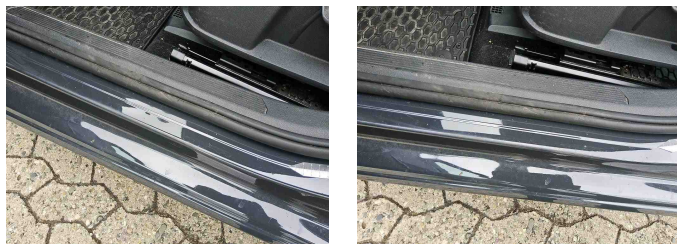
| Nr | Bauteil | Schadensbeschreibung | Reparaturempfehlung |
|---|---|---|---|
| 10 | Einstiegsschweller vorne links | Kratzer | Smart Repair |

10 - Einstiegsschweller vorne links - Kratzer - Smart Repair

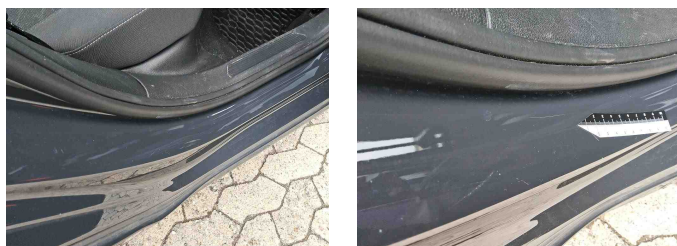
| Nr | Bauteil | Schadensbeschreibung | Reparaturempfehlung |
|---|---|---|---|
| 11 | Einstiegsschweller hinten rechts | Kratzer | Smart Repair |

11 - Einstiegsschweller hinten rechts - Kratzer - Smart Repair

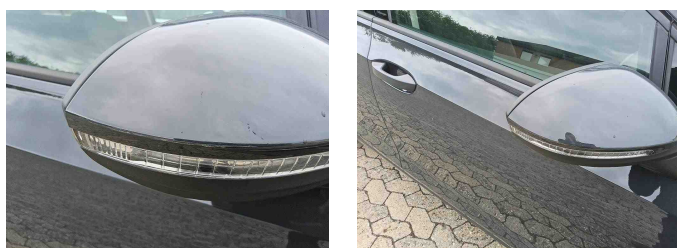
| Nr | Bauteil | Schadensbeschreibung | Reparaturempfehlung |
|---|---|---|---|
| 12 | Spiegelkappe Aussenspiegel rechts (Oberhalb) | Kratzer | Smart Repair |

12 - Spiegelkappe Aussenspiegel rechts (Oberhalb) - Kratzer - Smart Repair

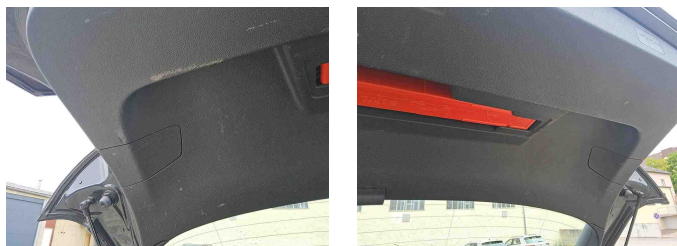
| Nr | Bauteil | Schadensbeschreibung | Reparaturempfehlung |
|---|---|---|---|
| 13 | Heckklappenverkleidung | Kratzer | Ersetzen |

13 - Heckklappenverkleidung - Kratzer - Ersetzen

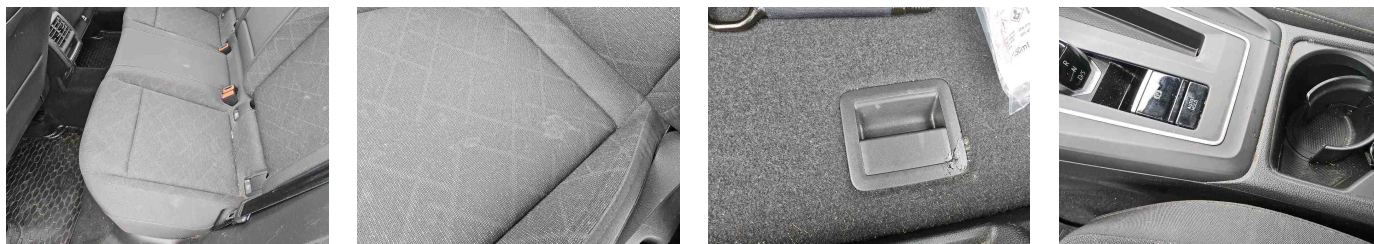
| Nr | Bauteil | Schadensbeschreibung | Reparaturempfehlung |
|---|---|---|---|
| 14 | Innenraum | Verschmutzt | Reinigen |

14 - Innenraum - Verschmutzt - Reinigen

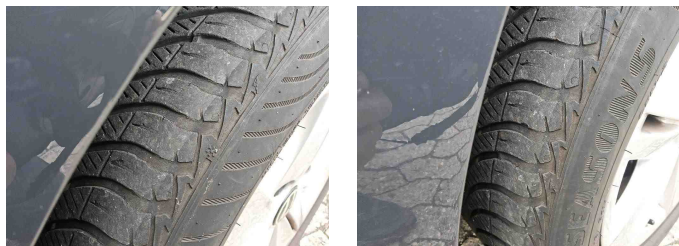
| Hersteller | Ort | Position | Typ | Felge | Dimension | Profiltiefe |
|---|---|---|---|---|---|---|
| Goodyear | Vorne | Links | Ganzjahresreifen | Aluminium | 205/55 R 16 94 V | 1,0 mm |

**Reifen verkehrssicher:** Nein**ERSATZ-/NOTRAD & ZUBEHÖR****Bordwerkzeug vorhanden:** Ja**Tirefit vorhanden:** Ja**Tirefit Ablaufdatum:** 01.2027**Kompressor vorhanden:** Ja

| Nr | Bauteil | Schadensbeschreibung | Reparaturempfehlung |
|---|---|---|---|
| 15 | Reifen vorne links | Verschlissen | Ersetzen |

**15 - Reifen vorne links - Verschlissen - Ersetzen**

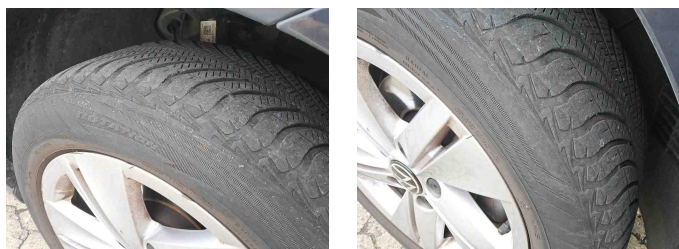
| Hersteller | Ort | Position | Typ | Felge | Dimension | Profiltiefe |
|---|---|---|---|---|---|---|
| Goodyear | Vorne | Rechts | Ganzjahresreifen | Aluminium | 205/55 R 16 94 V | 1,0 mm |

| Nr | Bauteil | Schadensbeschreibung | Reparaturempfehlung |
|---|---|---|---|
| 16 | Reifen vorne rechts | Verschlissen | Ersetzen |

**16 - Reifen vorne rechts - Verschlissen - Ersetzen**

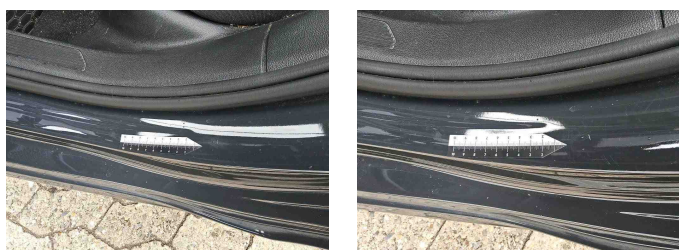
| Nr | Bauteil | Schadensbeschreibung | Reparaturempfehlung |
|---|---|---|---|
| 17 | Einstiegsschweller hinten links | Kratzer | Auslegen + Polieren |

**17 - Einstiegsschweller hinten links - Kratzer - Auslegen + Polieren**

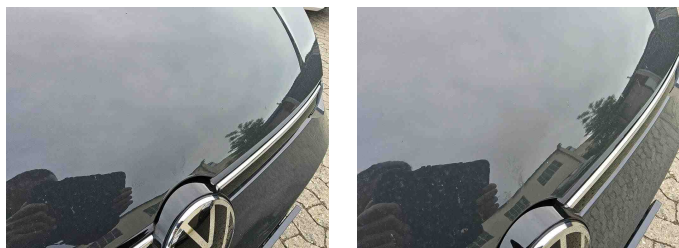
| Nr | Bauteil | Schadensbeschreibung | Reparaturempfehlung |
|---|---|---|---|
| 1 | Motorhaube | Steinschlag | Akzeptabel (Gebrauchsspur) |

**GEBRAUCHSSPUREN****1 - Motorhaube - Steinschlag - Akzeptabel (Gebrauchsspur)**

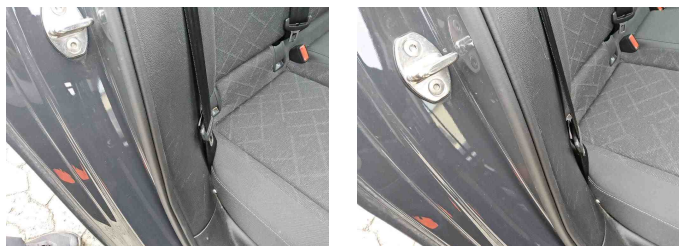
| Nr | Bauteil | Schadensbeschreibung | Reparaturempfehlung |
|---|---|---|---|
| 2 | Einstieg Verkleidung hinten rechts | Kratzer | Akzeptabel (Gebrauchsspur) |

**2 - Einstieg Verkleidung hinten rechts - Kratzer - Akzeptabel (Gebrauchsspur)**
