# Zustandsbericht / Minderwertgutachten

Mobility Concept GmbH, Grünwalder Weg 34, 82041 Oberhaching  
01.06.2026

| Hersteller | SKODA | Typ / Verkaufsbez. | Octavia Combi 2.0 TDI First Edition |
| Sitzplätze | 5 | Fahrzeug-Ident.-Nr. | TMBJG7NX0LY032533 |

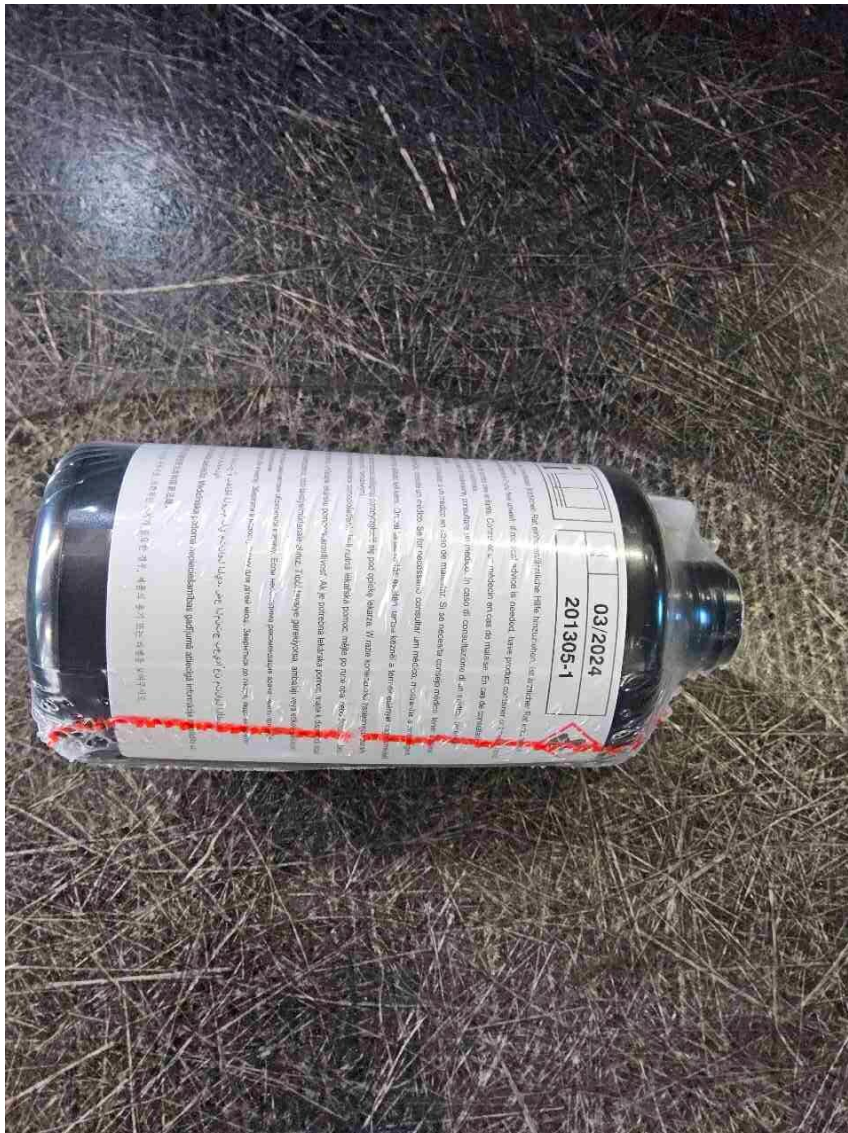
Bild 14 : Reifendichtmittel, abgelaufen

1. Sommerreifen vorne rechts, Schraube eingedrungen, erneuern (Bild 15)
2. Sommerreifen vorne links, Schraube eingedrungen, erneuern (Bild 16)
3. Tankdeckel, gebrochen, erneuern (Bild 29)
4. Reifendichtmittel, abgelaufen, erneuern (Bild 14)
5. Rückleuchte rechts, zerkratzt, erneuern (Bild 28)
6. Heckschürze, ausgehakt, instandsetzen (Bild 25)
7. Kotflügel links und Tür vorne links, Lacknebel vorhanden, polieren (Bild 39)
8. Heckklappe, eingedrückt,

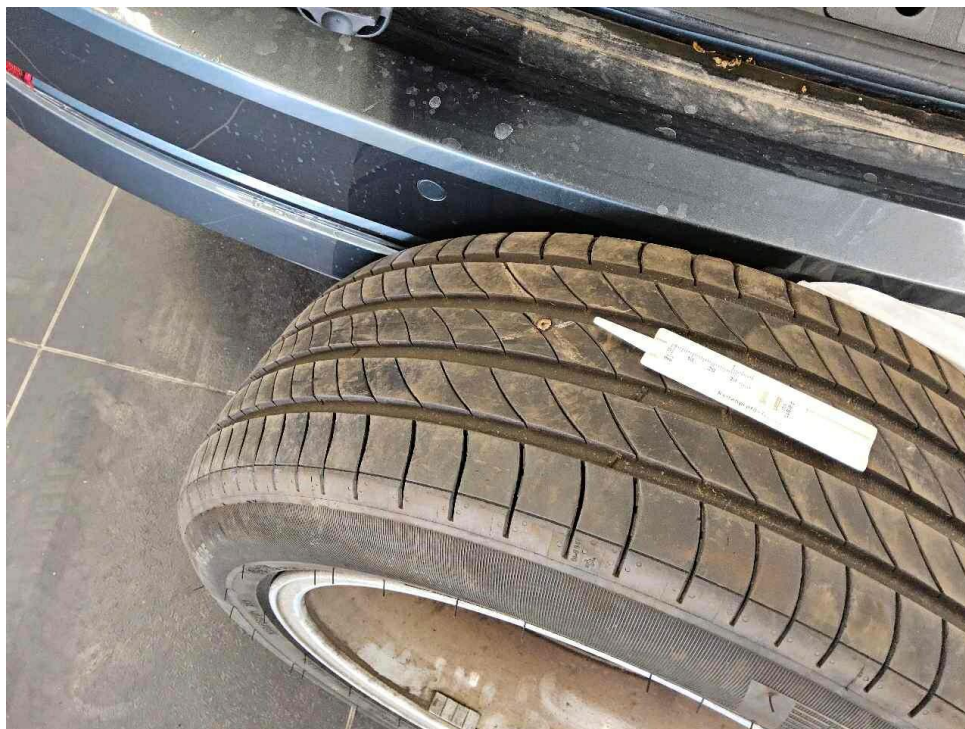
Bild 15 : Sommerreifen vorne rechts, Schraube eingedrungen

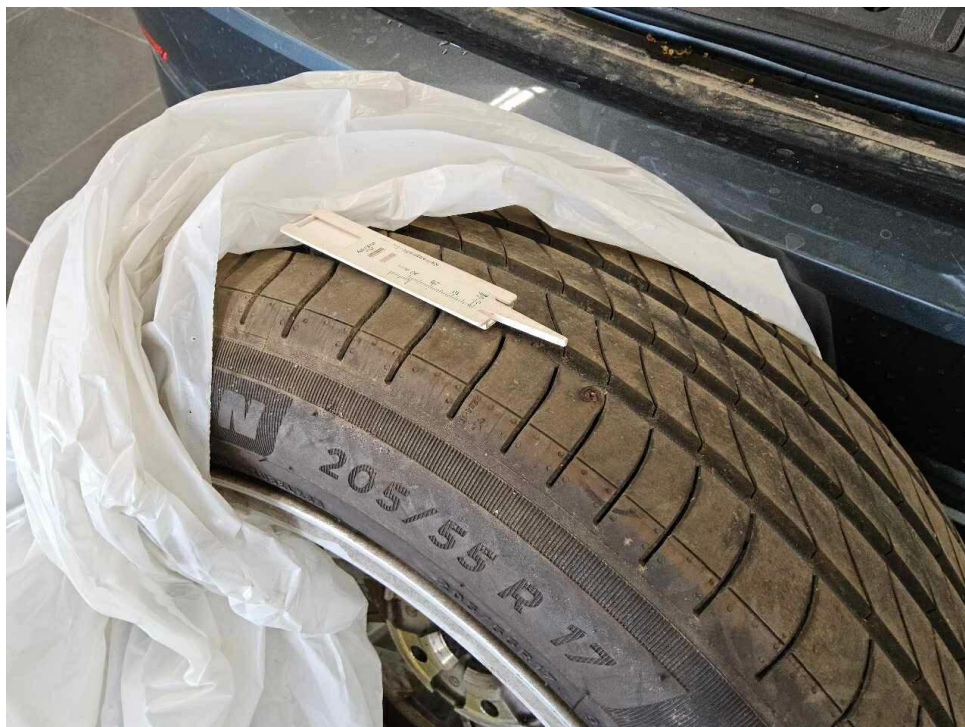
Bild 16 : Sommerreifen vorne links, Schraube eingedrungen

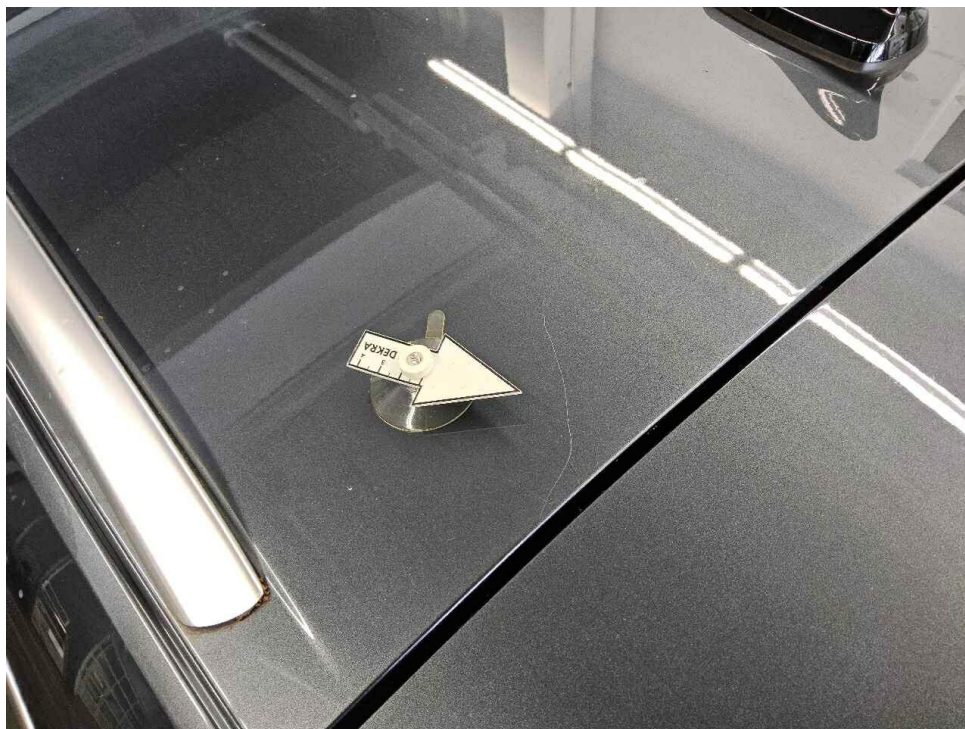
Bild 17 : Dach Lackierung, zerkratzt, Gebrauchsspur

Fußmatte vorne links, verschlissen (Bild 20)  
Winterreifen vorne, verschlissen  
(Kundeneigentum)  
Tür hinten rechts Lackierung, zerkratzt,  
Gebrauchsspur (Bild 31)  
Dach Lackierung, zerkratzt, Gebrauchsspur  
(Bild 17)

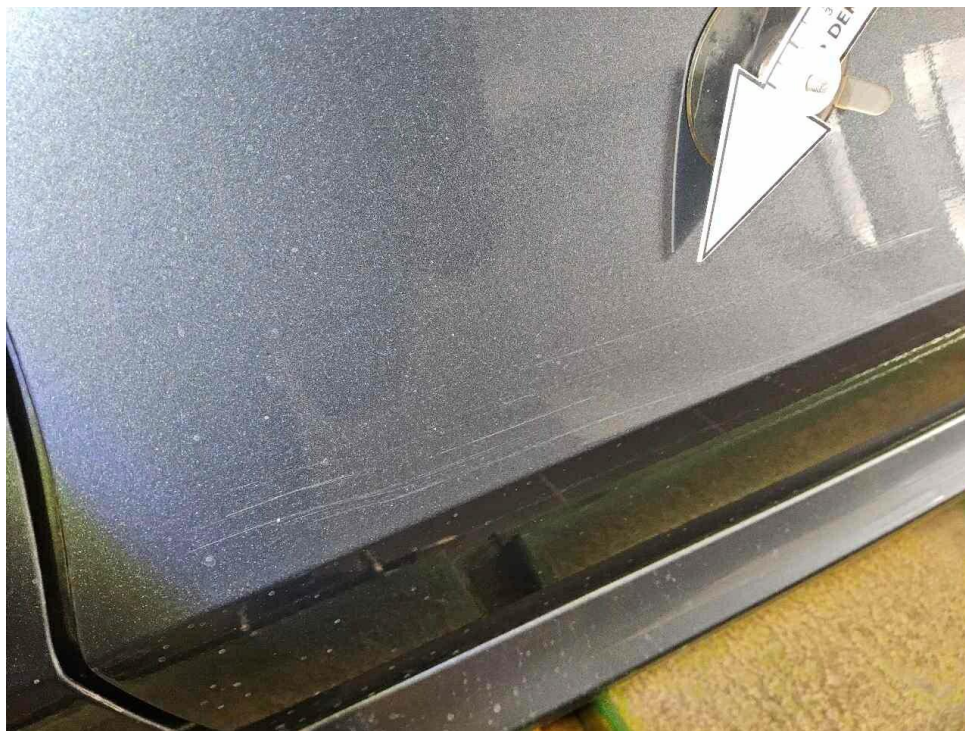
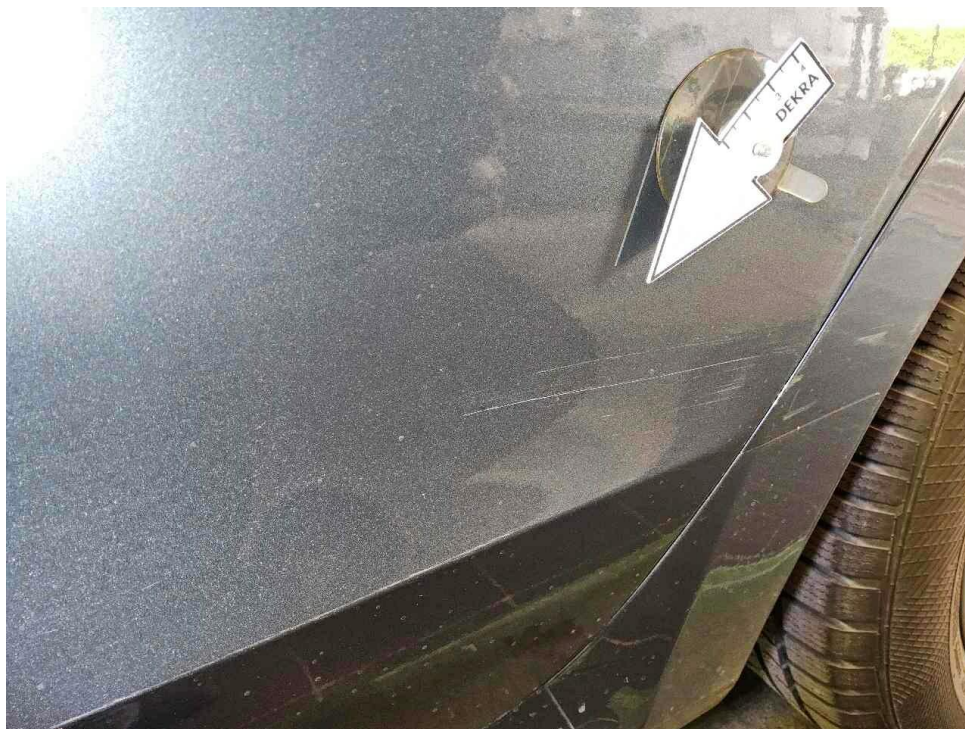
Bild 18 : Tür hinten links Lackierung, zerkratzt, lackieren

Bild 19 : Tür hinten links Lackierung, zerkratzt, lackieren

- instandsetzen (Bild 26, 27)
9. Kotflügel rechts, eingedrückt, instandsetzen (Bild 35, 36)
10. Tür vorne rechts Einstieg Lackierung, zerkratzt, smart repair (Bild 33)
11. Tür hinten rechts Einstieg Lackierung, zerkratzt, smart repair (Bild 32)
12. Tür hinten links Einstieg Lackierung, zerkratzt, smart repair (Bild 22)
13. Stoßfänger hinten, eingedellt, instandsetzen und lackieren mit Lackaufbau (Bild 23, 24)
14. Seitenteil hinten rechts, eingedellt, instandsetzen und lackieren mit Lackaufbau (Bild 30)
15. Seitenteil hinten links Lackierung, zerkratzt, lackieren (Bild 21)
16. Tür hinten links Lackierung, zerkratzt, lackieren (Bild 18, 19)
17. Tür vorne rechts Lackierung, zerkratzt, lackieren (Bild 34)
18. Stoßfänger vorne, eingedellt, instandsetzen und lackieren mit Lackaufbau (Bild 37, 38)

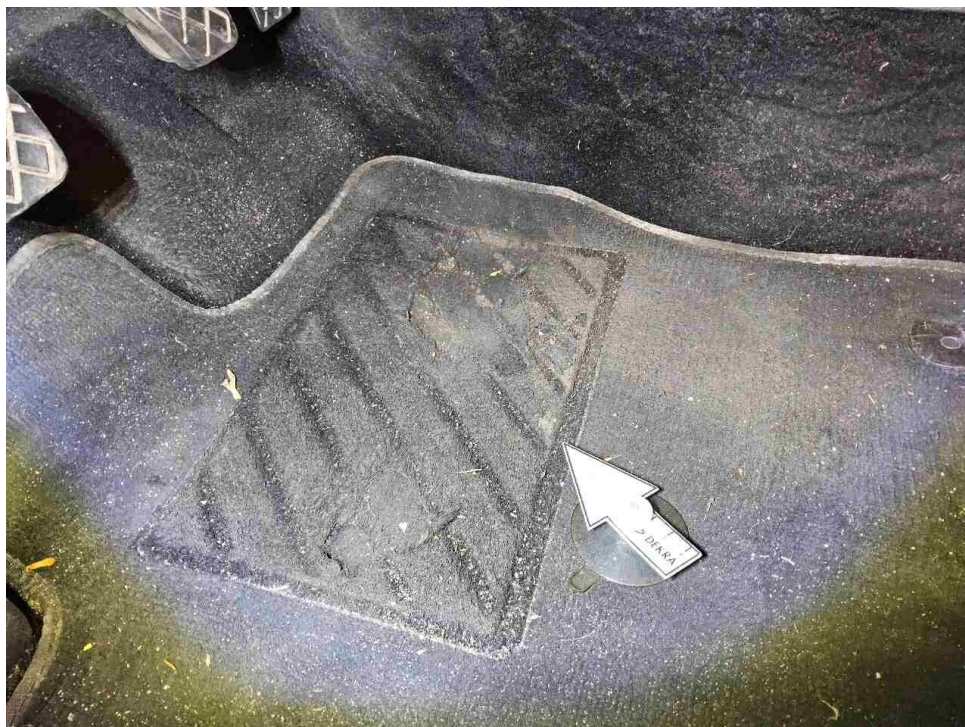
Bild 20 : Fußmatte vorne links, verschlissen

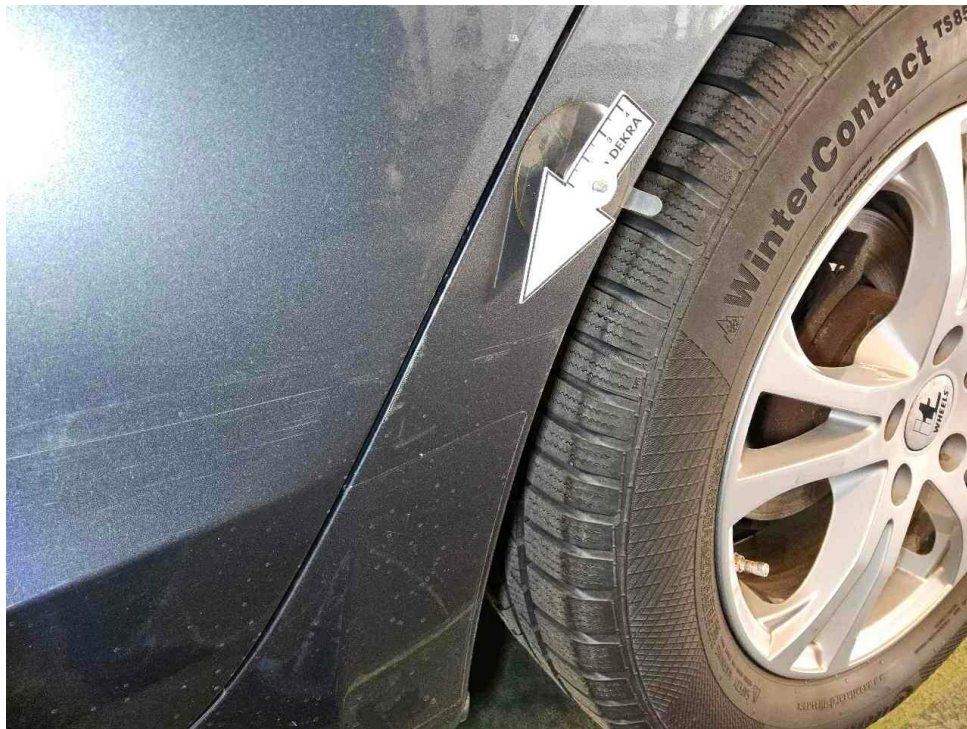
Bild 21 : Seitenteil hinten links Lackierung, zerkratzt, lackieren

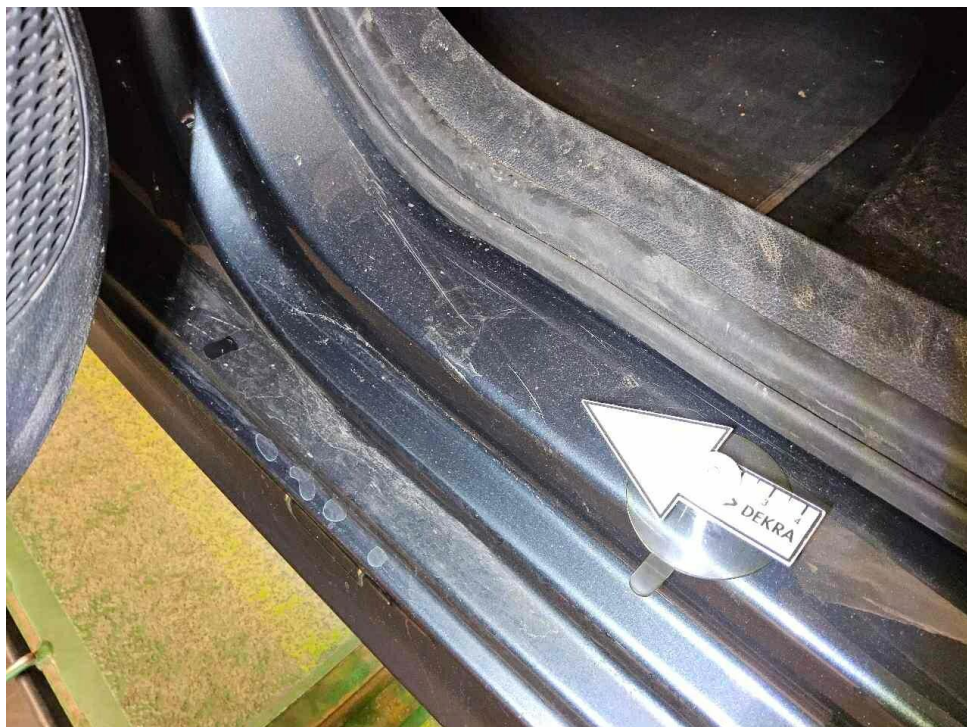
Bild 22 : Tür hinten links Einstieg Lackierung, zerkratzt, smart repair

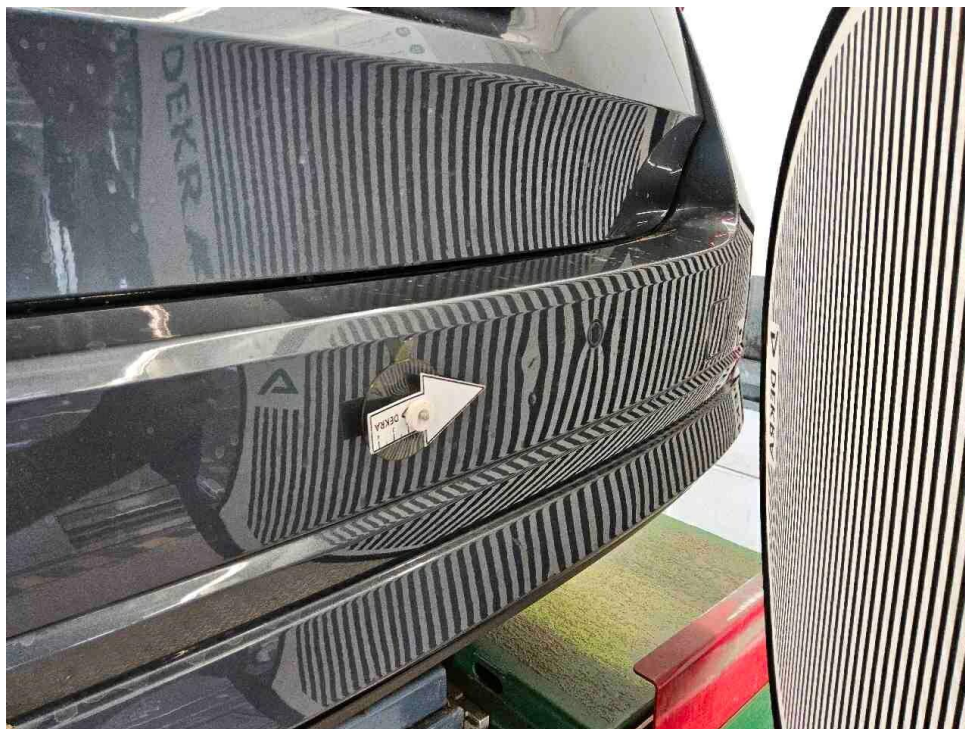
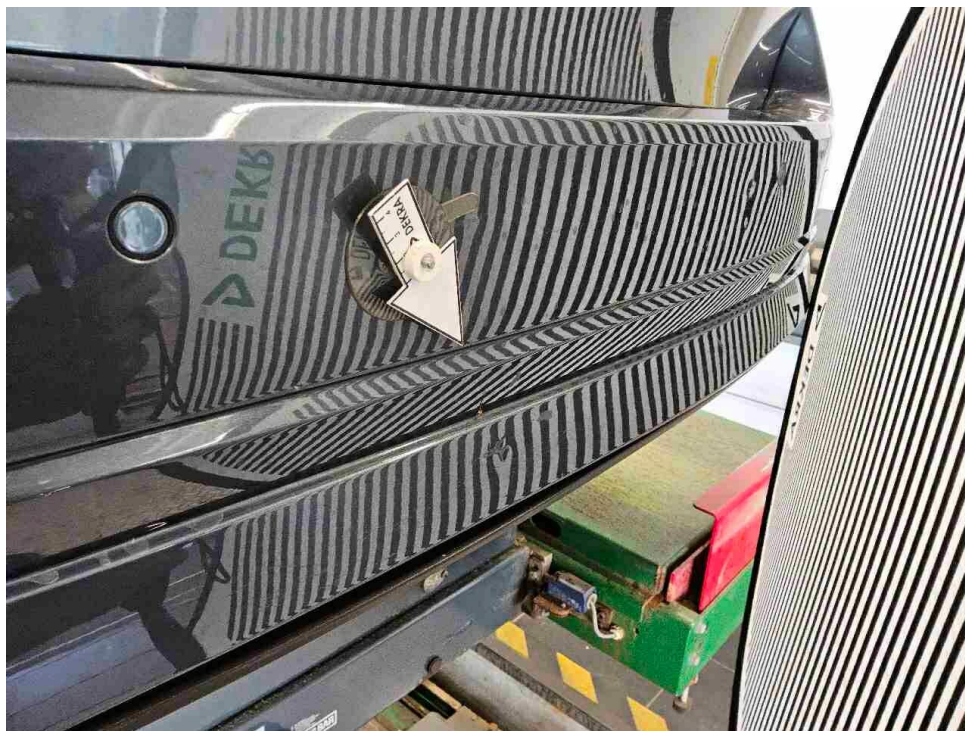
Bild 23 : Stoßfänger hinten, eingedellt, instandsetzen und lackieren mit Lackaufbau

Bild 24 : Stoßfänger hinten, eingedellt, instandsetzen und lackieren mit Lackaufbau

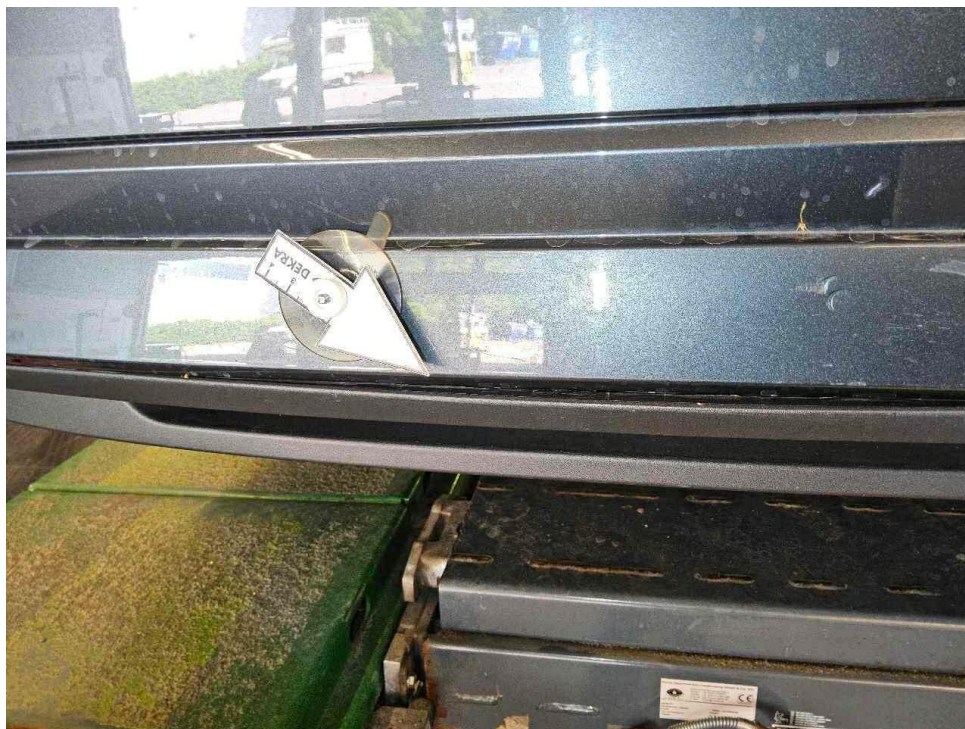
Bild 25 : Heckschürze, ausgehakt

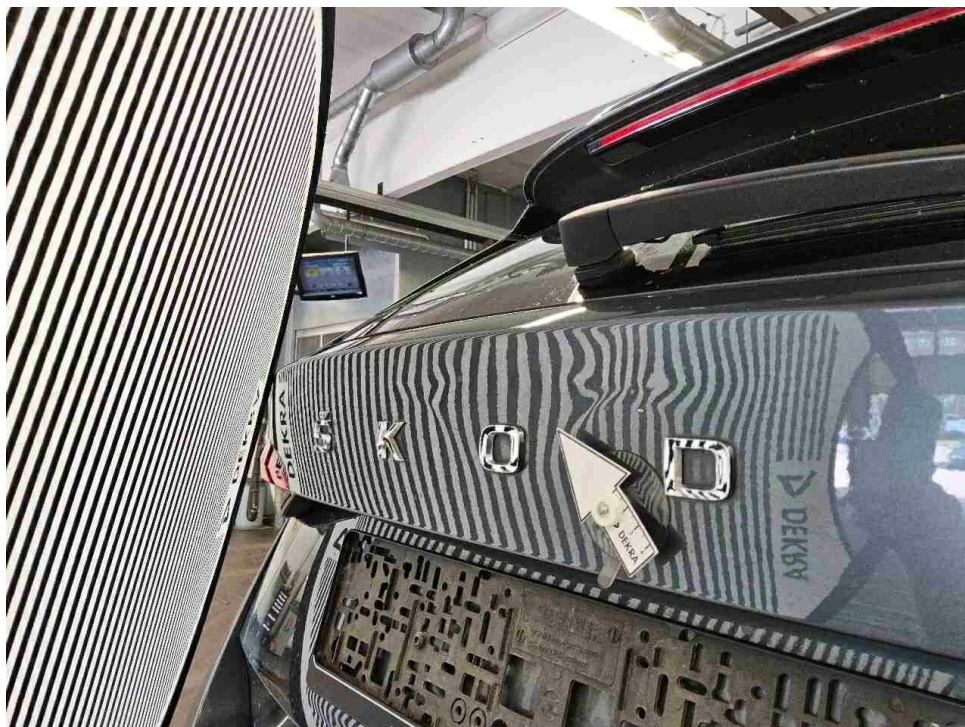
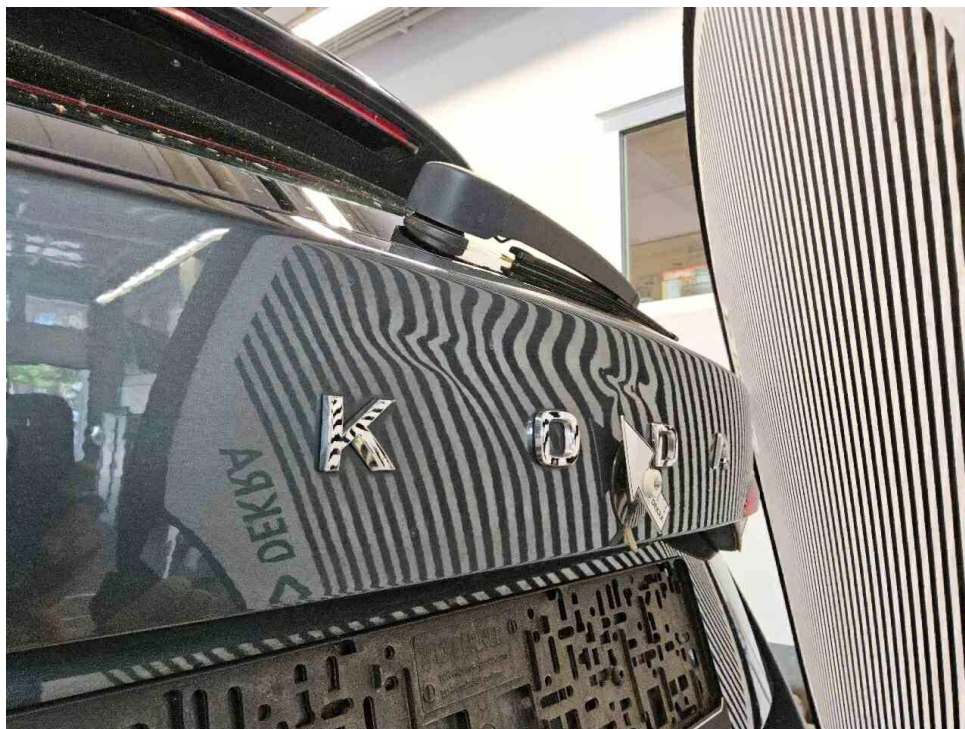
Bild 26 : Heckklappe, eingedrückt

Bild 27 : Heckklappe, eingedrückt

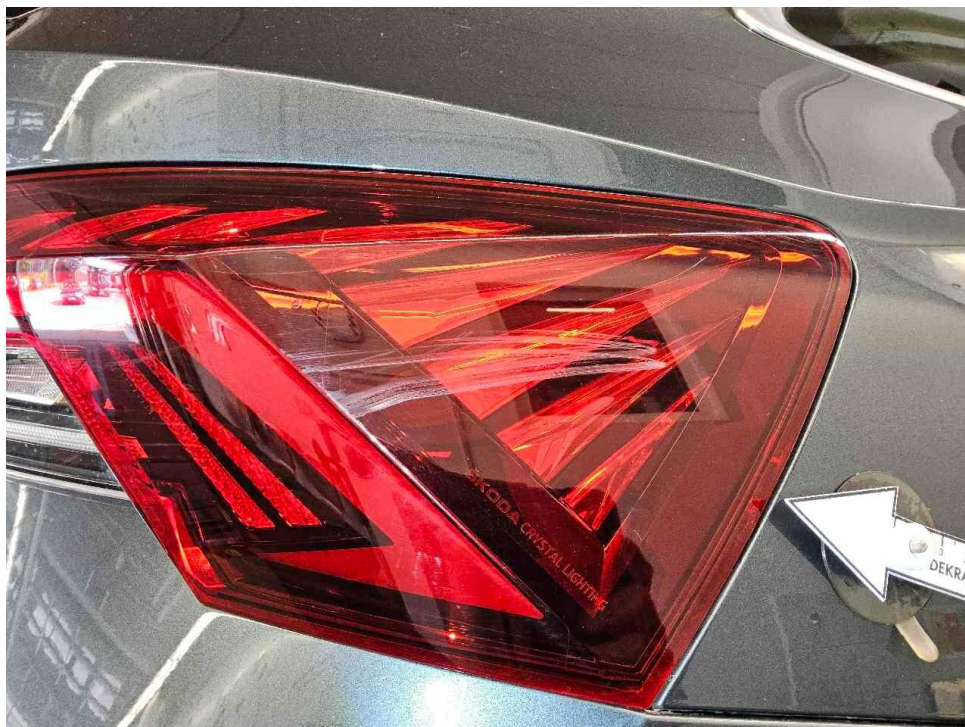
Bild 28 : Rückleuchte rechts, zerkratzt

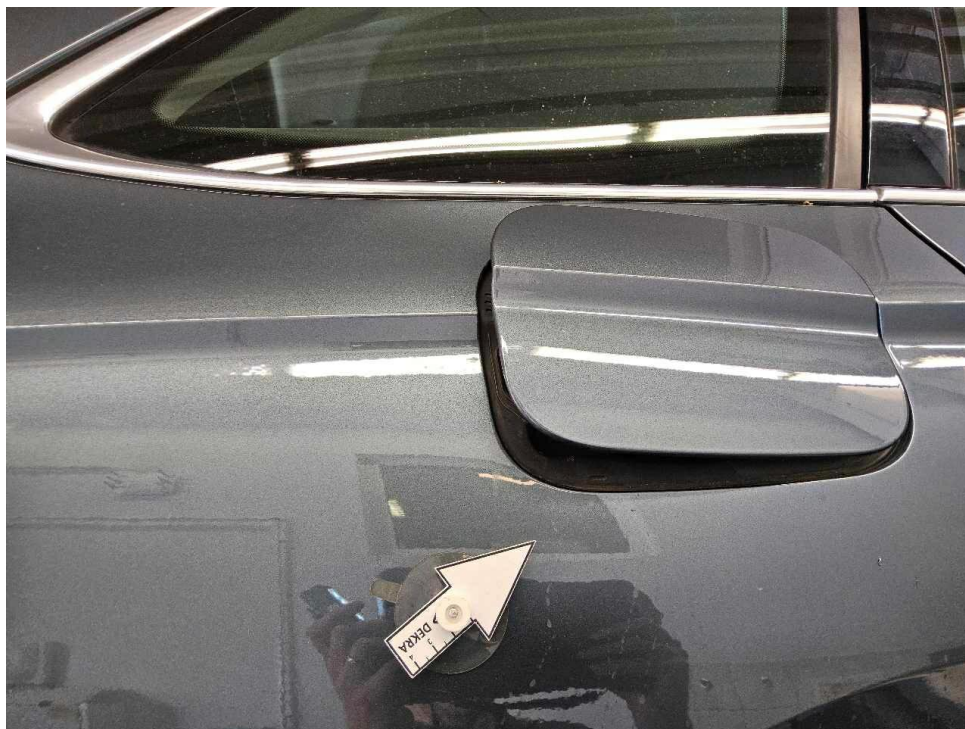
Bild 29 : Tankdeckel, gebrochen

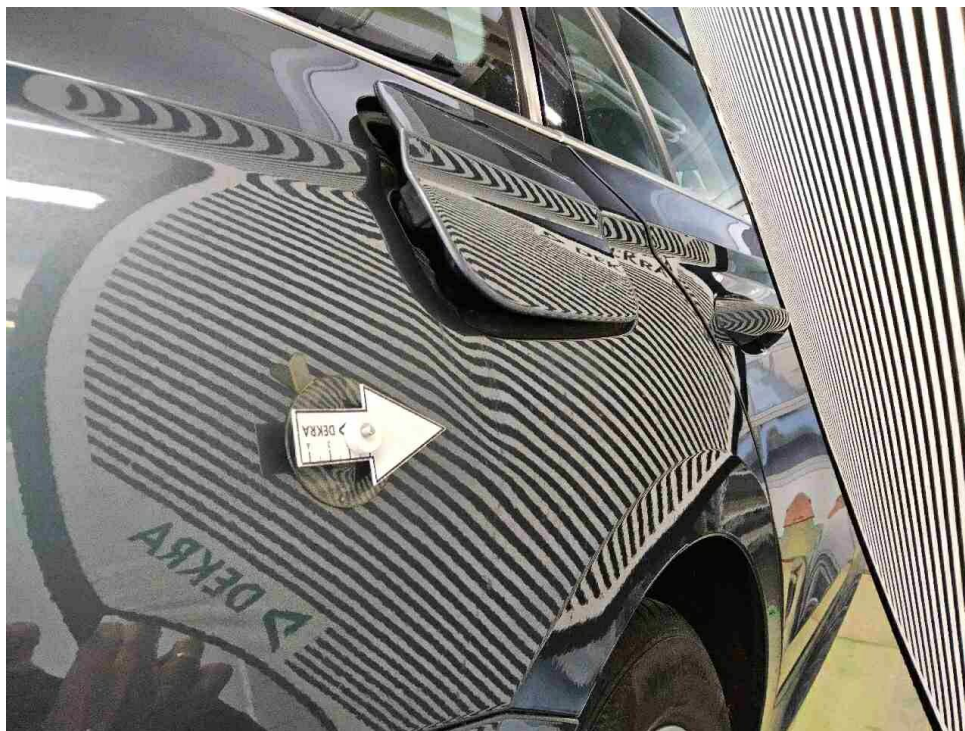
Bild 30 : Seitenteil hinten rechts, eingedellt, instandsetzen und lackieren mit Lackaufbau

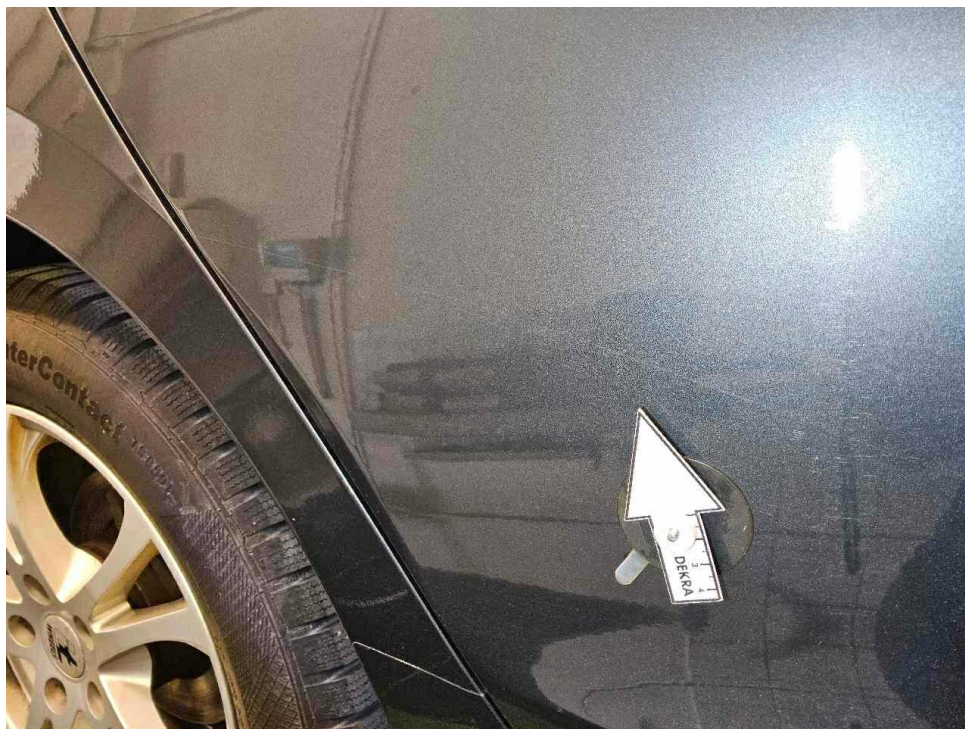
Bild 31 : Tür hinten rechts Lackierung, zerkratzt, Gebrauchsspur

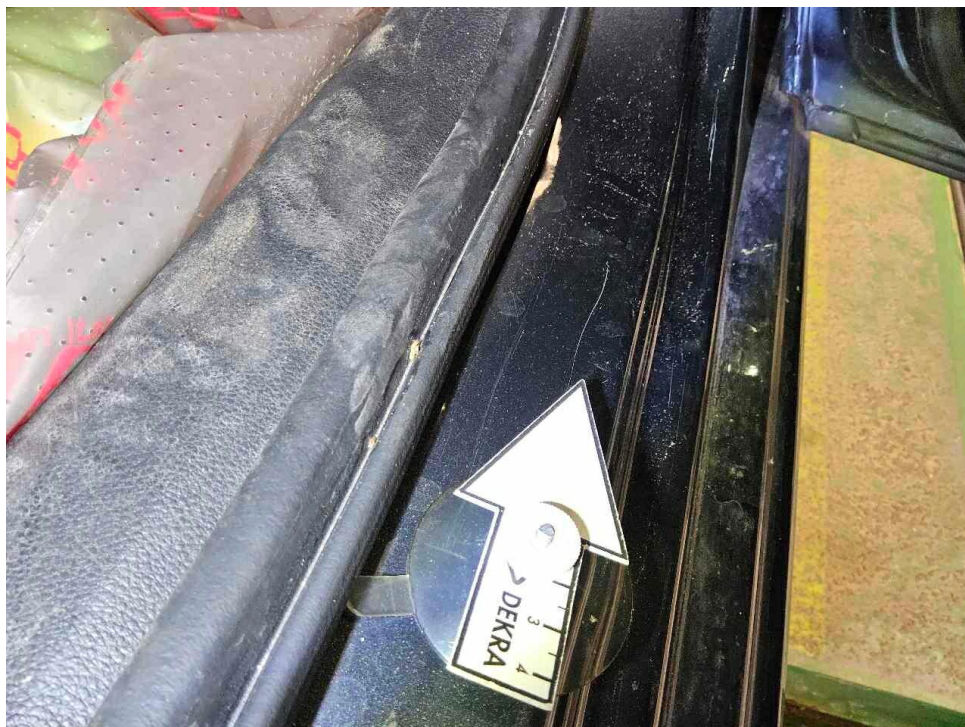
Bild 32 : Tür hinten rechts Einstieg Lackierung, zerkratzt, smart repair

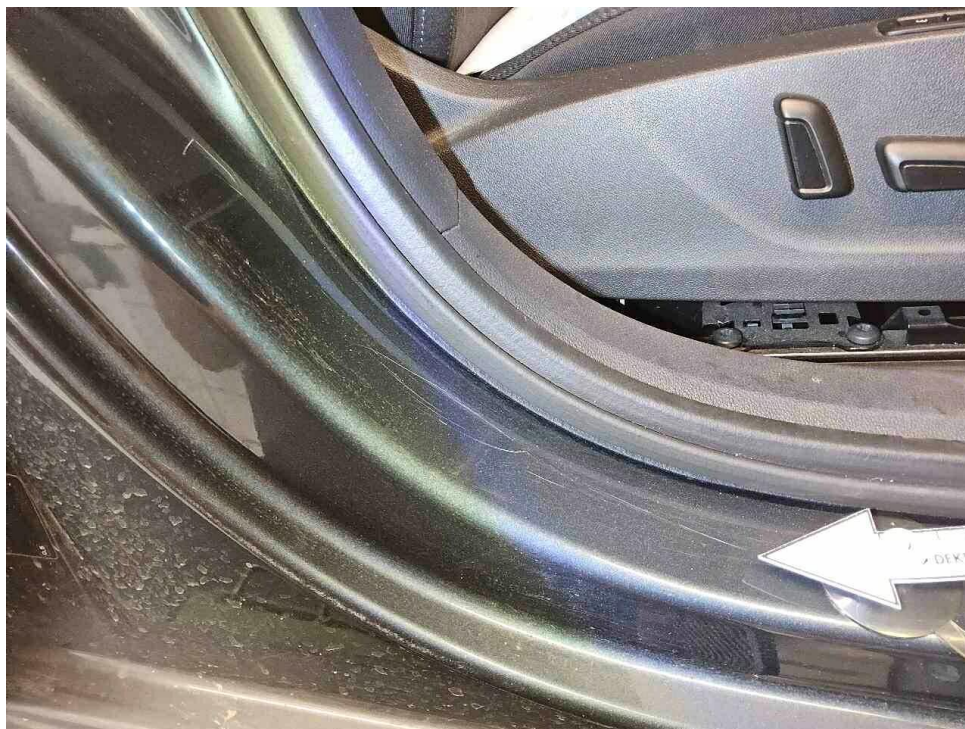
Bild 33 : Tür vorne rechts Einstieg Lackierung, zerkratzt, smart repair

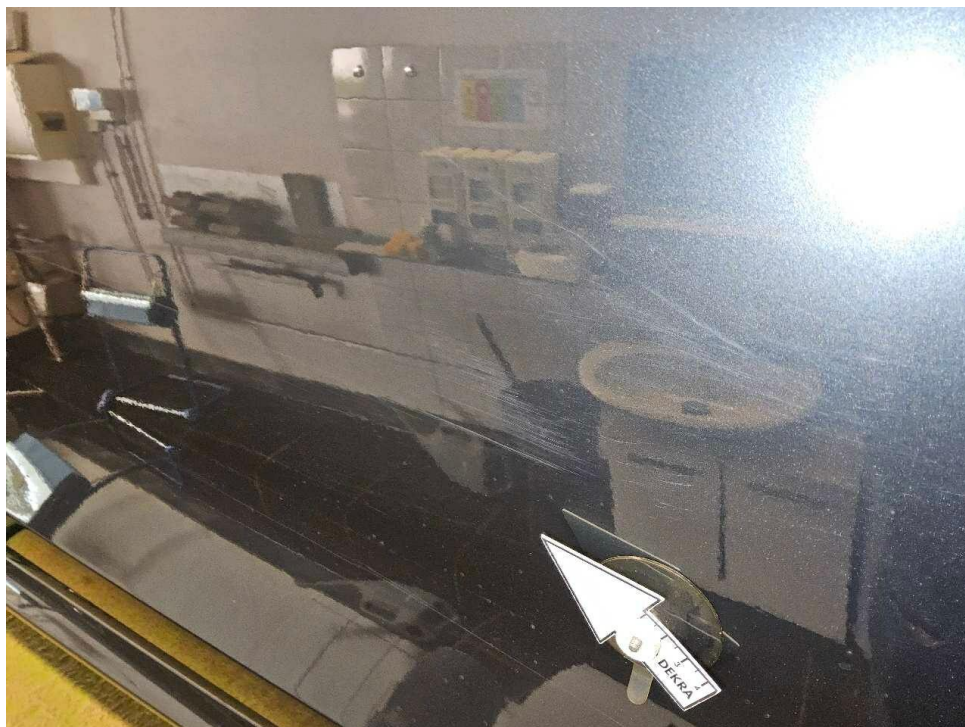
Bild 34 : Tür vorne rechts Lackierung, zerkratzt, lackieren

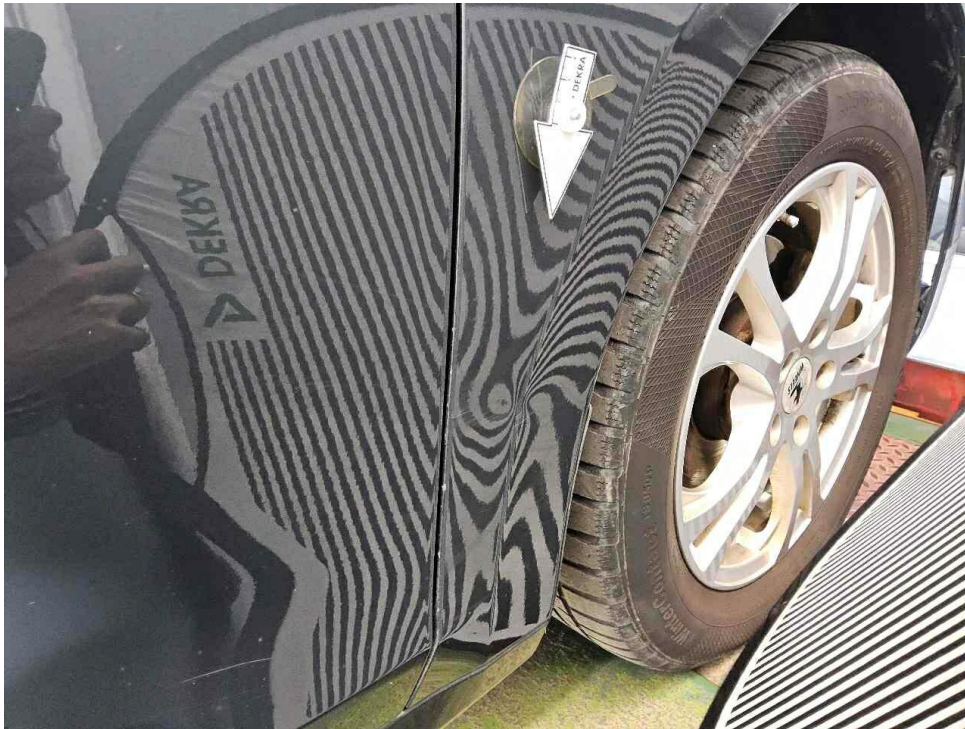
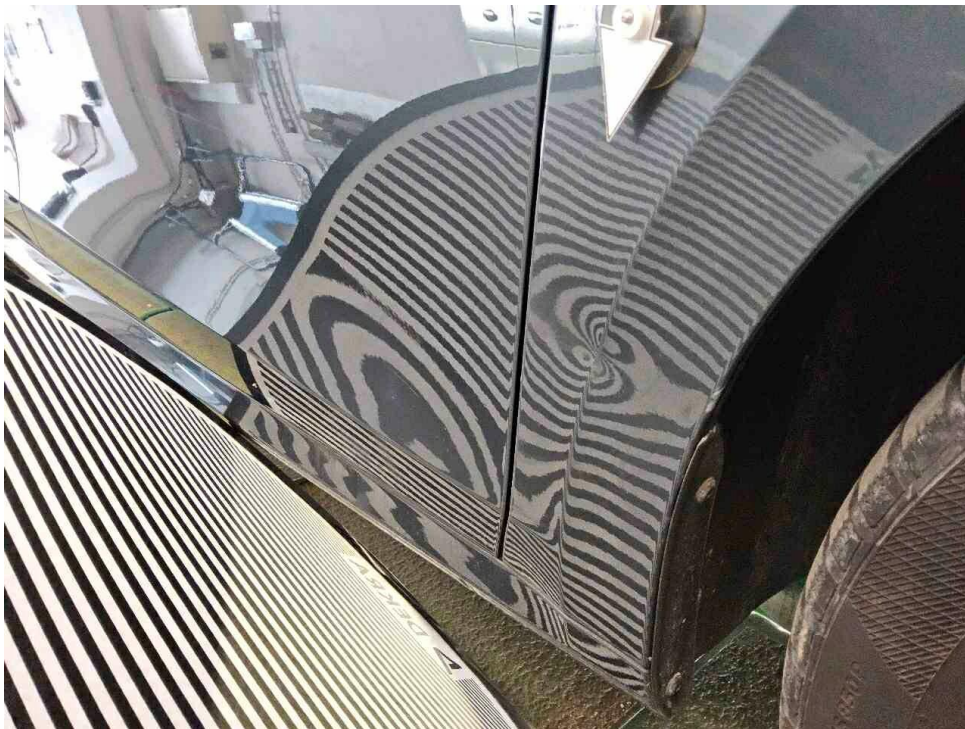
Bild 35 : Kotflügel rechts, eingedrückt

Bild 36 : Kotflügel rechts, eingedrückt

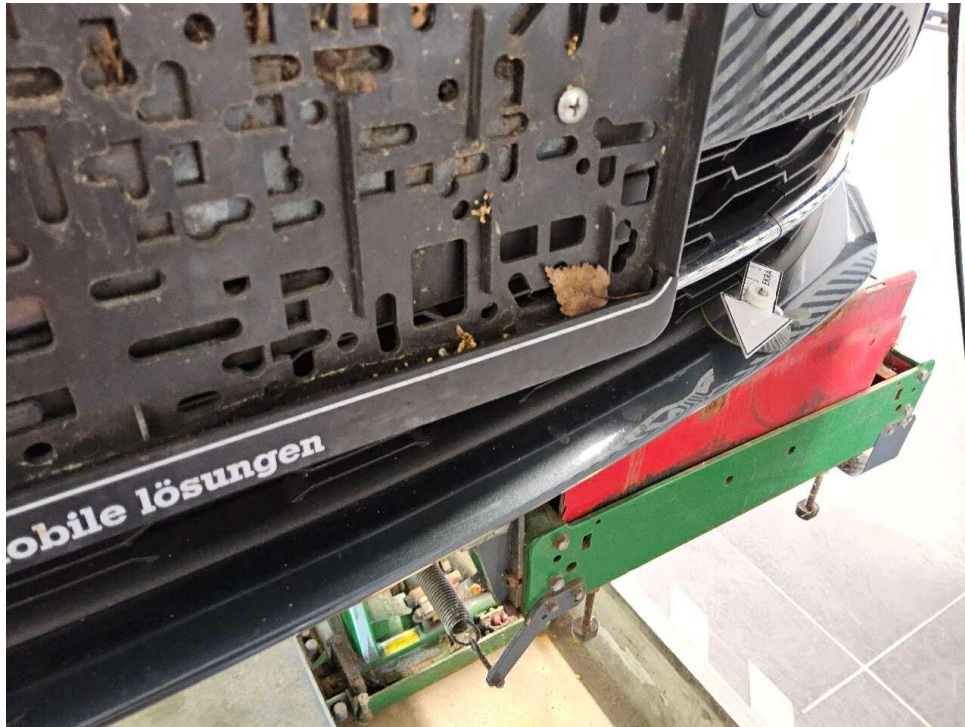
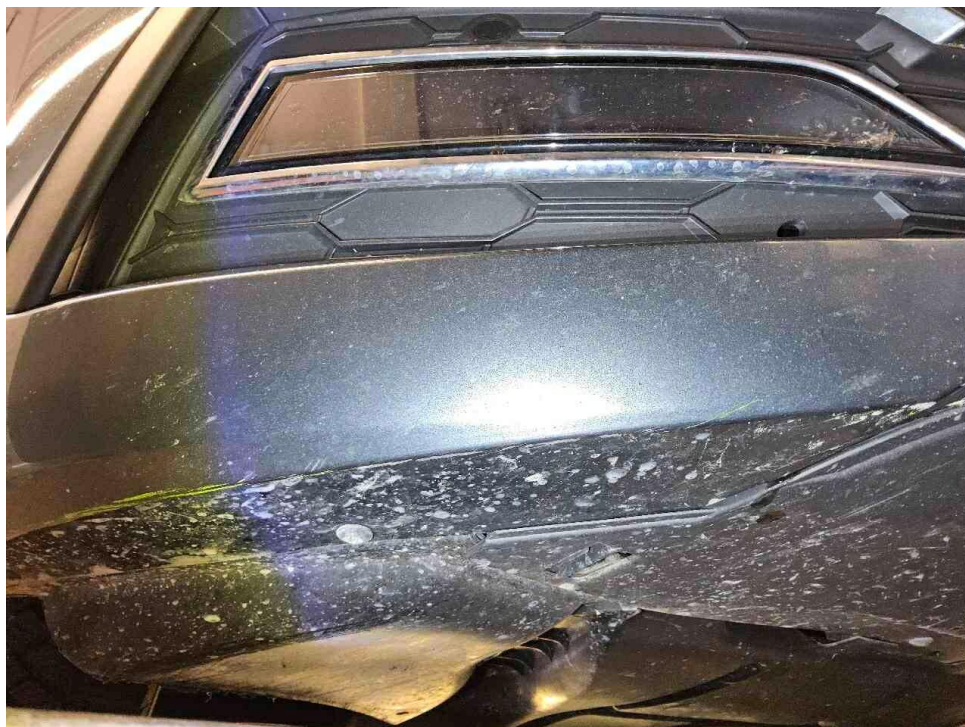
Bild 37 : Stoßfänger vorne, eingedellt, instandsetzen und lackieren mit Lackaufbau

Bild 38 : Stoßfänger vorne, eingedellt, instandsetzen und lackieren mit Lackaufbau

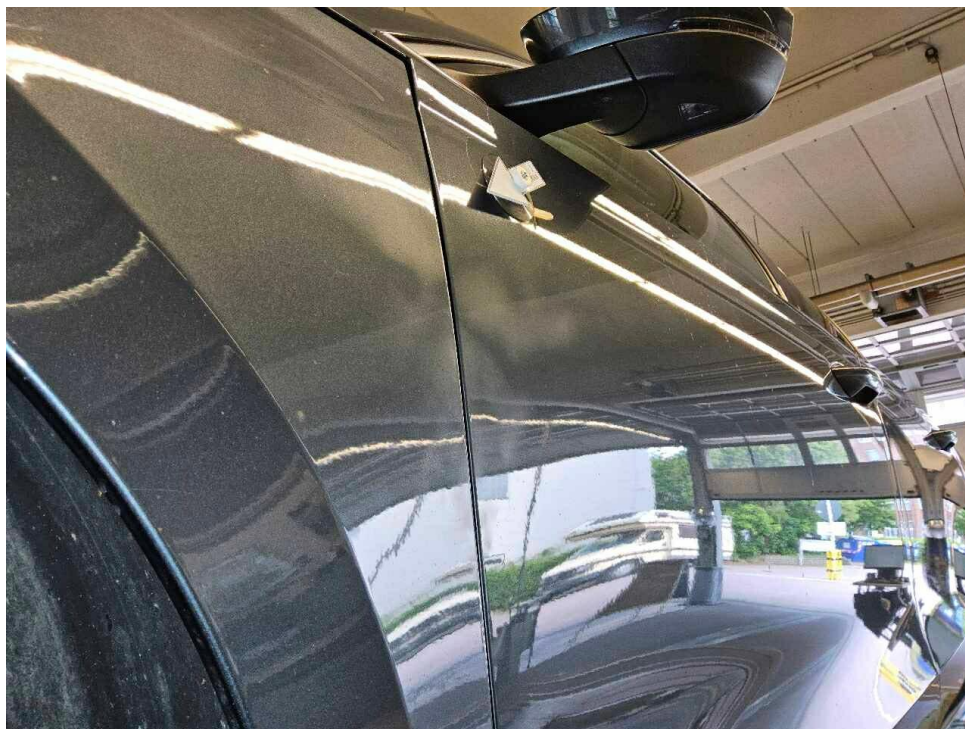
Bild 39 : Kotflügel links und Tür vorne links, Lacknebel vorhanden
