## Zustandsbericht

| Berichtsnummer : | 0000000929395-DE926 | | |

#### Hyundai Ioniq 5 (05.2021->) Basis Elektro

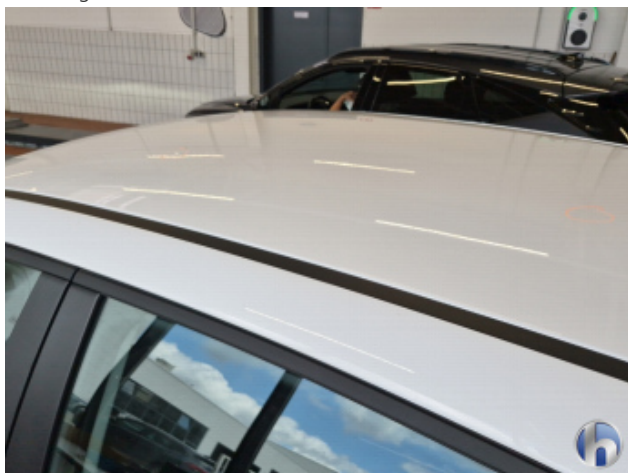
| <b>Hinweis:</b> | *ca.5 Dellen auf dem Dach |

| | Bauteil | Schaden | Rep.-Art |
|---|---|---|---|
| 1. | Dach | Dellen / Beulen | Sanft Instandsetzen |

1. Dach  
Dellen / Beulen - Sanft Instandsetzen

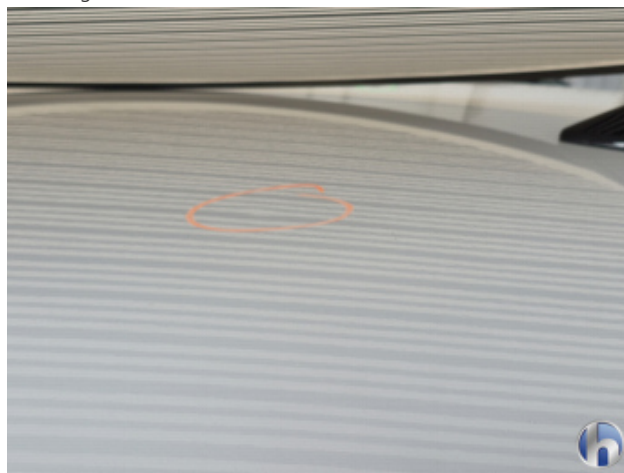
1. Dach  
Dellen / Beulen - Sanft Instandsetzen

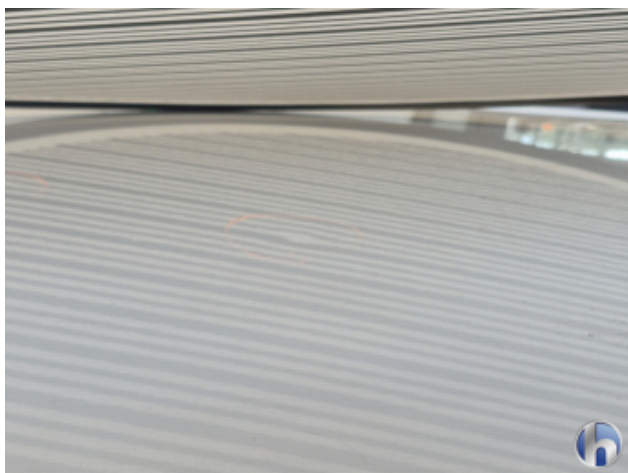
1. Dach  
Dellen / Beulen - Sanft Instandsetzen

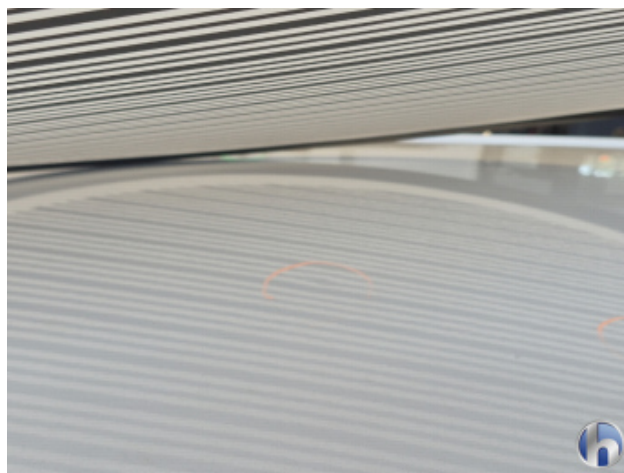
1. Dach  
Dellen / Beulen - Sanft Instandsetzen

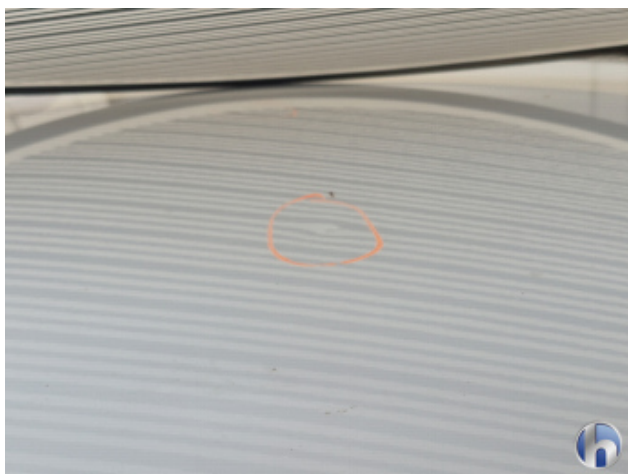
1. Dach  
Dellen / Beulen - Sanft Instandsetzen

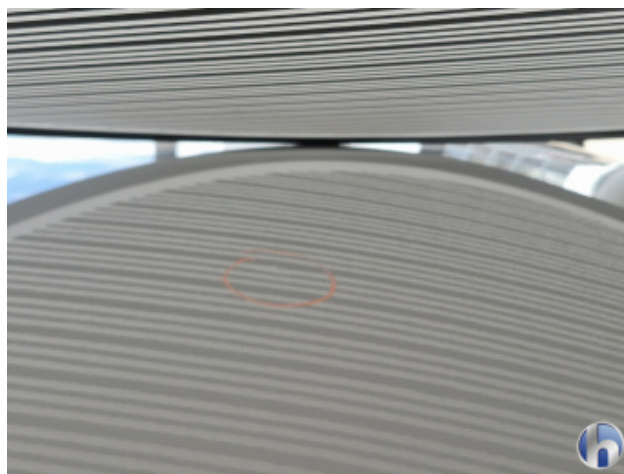
1. Dach  
Dellen / Beulen - Sanft Instandsetzen
