Halter		Besichtigungszustand	ausreichend
Kennzeichen		Laufleistung (abgelesen)	21.261 km
Hersteller	SMART	Restlauf bis Service	-373 Tag(e)
Typ/Modell	EQ fortwo coupe	HU (Bericht lag vor)	06/2026
Fahrgestellnummer	W1A4533911K472599	Leistung / Hubraum	41 kW
Erstzulassung	23.02.2022	Polster/Farbe	Stoff / Schwarz
Letzte Wartung	05/2024, 11.056 km	Lackierung	Schwarz
Kraftstoffart	Elektro	Getriebe	Direktantrieb

Zustandsbericht

Besichtigungsdatum: 11.06.2026
Protokollnummer: 45931877
Erstellt durch: Paula Kube
Besichtigt durch: Dennis Mink

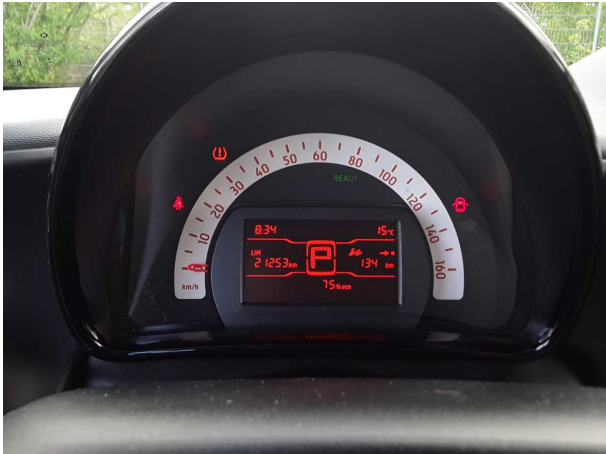
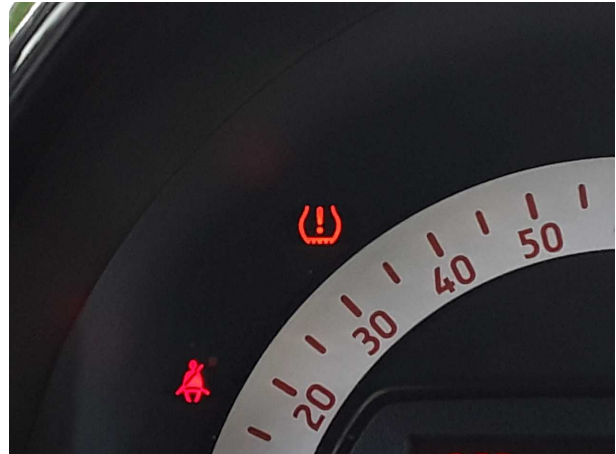
Beschädigung #1: Instrumententafel: Kontrollleuchte (Reifendrucksystem) - leuchtet - Diagnose durchführen

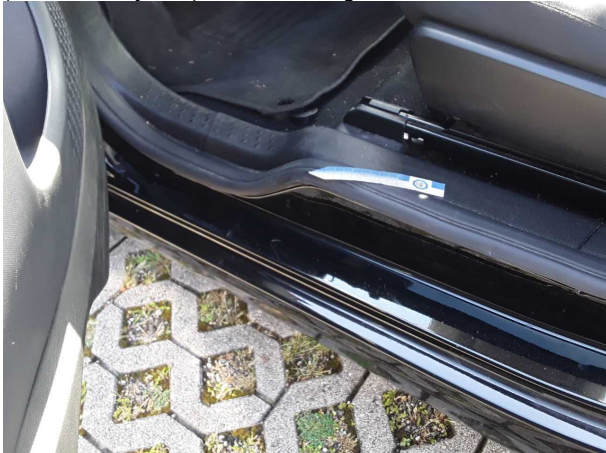
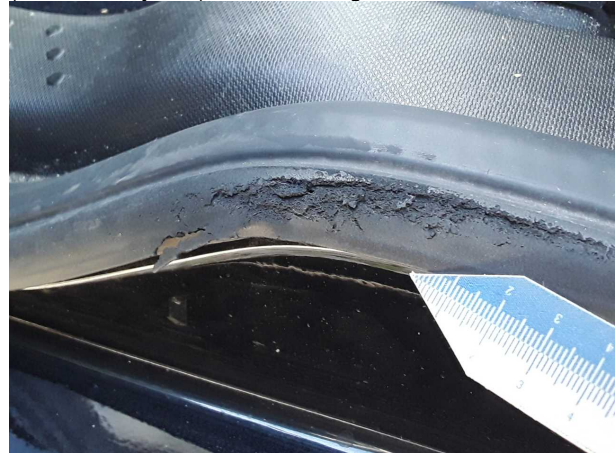
Beschädigung #2: Tür vorn links: Türdichtung - beschädigt - erneuern

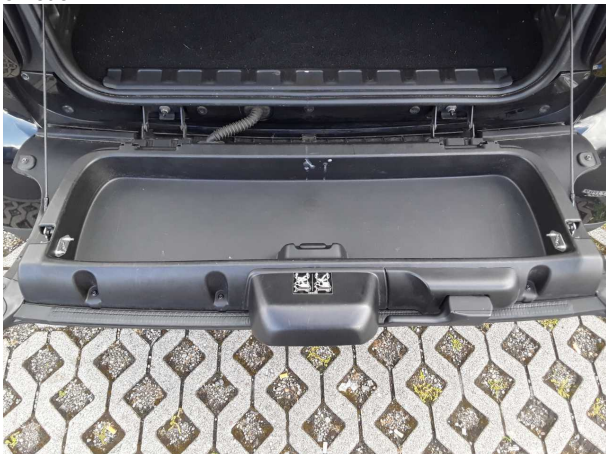
Beschädigung #3: Verkleidungen/Abdeckungen: Heckdeckel, Innenverkleidung (Abdeckung Staufach) - fehlt - erneuern

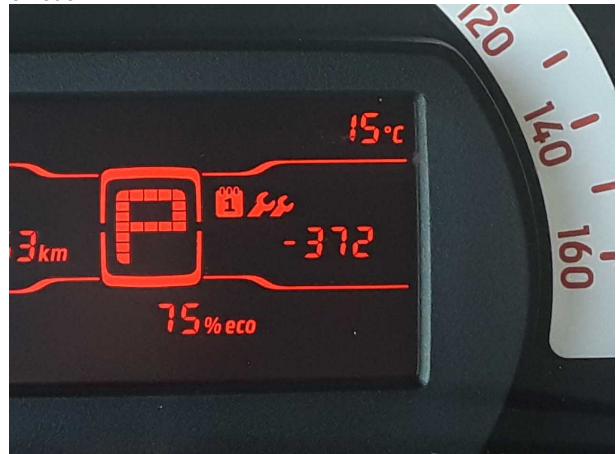
Beschädigung #4: Sonstiges: Inspektion/Wartung (seit 05/2026) - fällig - durchführen

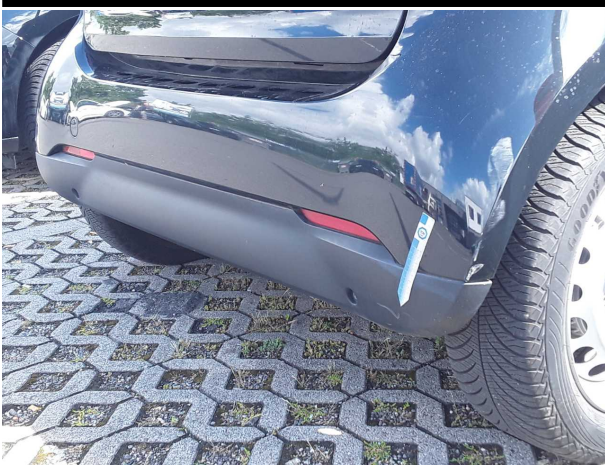
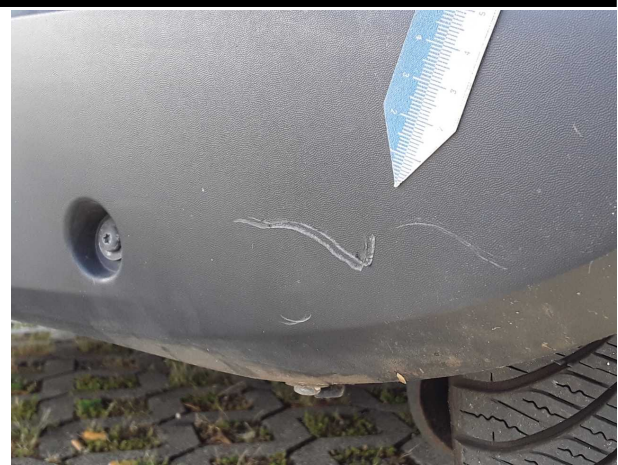
Beschädigung #5: Stossfänger hinten: Spoiler - verkratzt / verschürft - erneuern

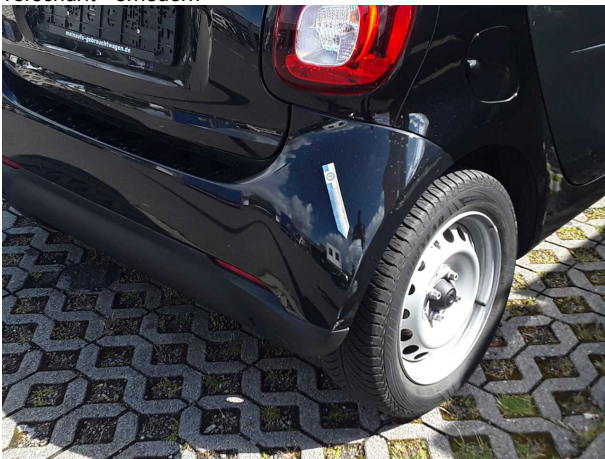
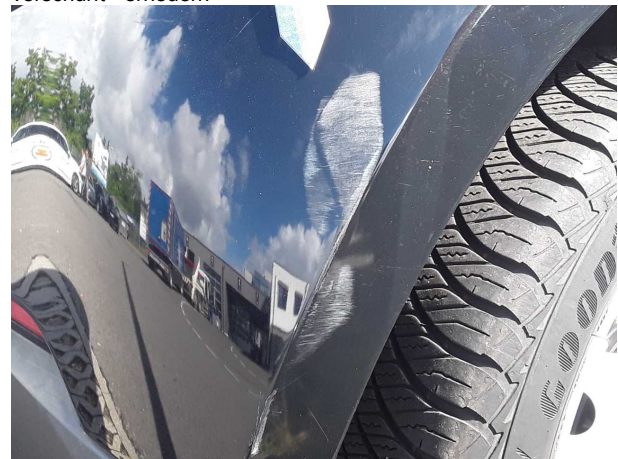
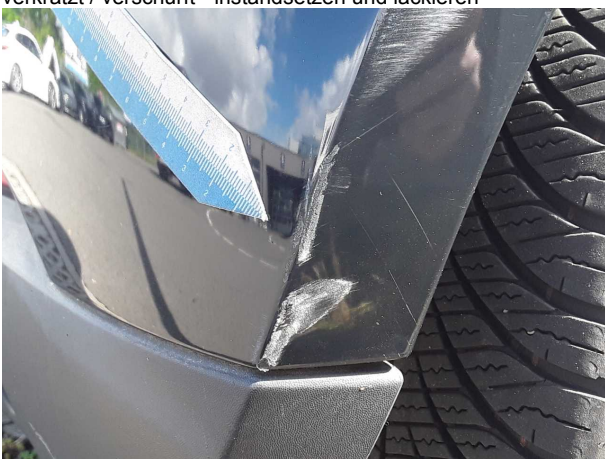
Beschädigung #6: Stossfänger hinten: Stossfänger hinten - verkratzt / verschürft - instandsetzen und lackieren

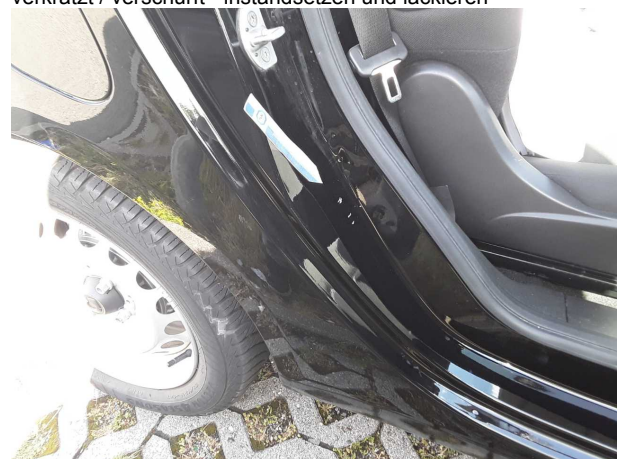
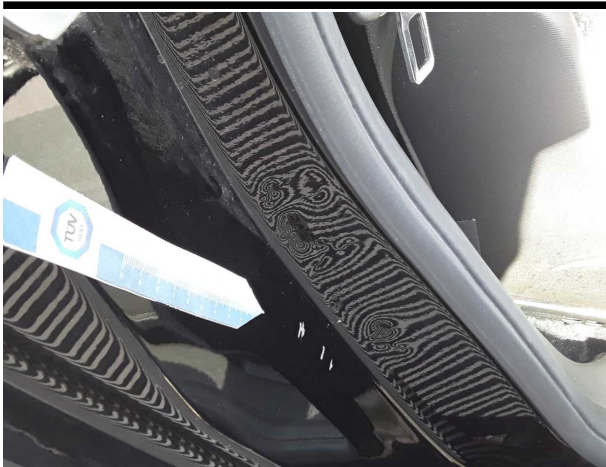
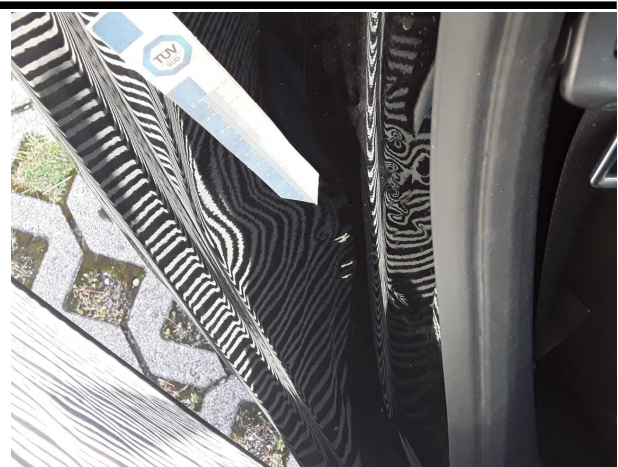
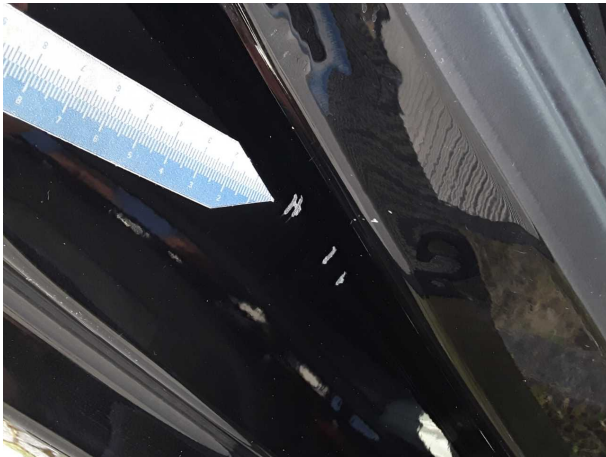
Beschädigung #7: Schweller rechts: Einstieg - Delle / Lackschaden - instandsetzen und lackieren
