**Fahrzeug:** RENAULT Trafic L1H1 2.0 ENERGY dCi 120 3,0t Komfort Kastenwagen 4-türig 1997 ccm 120 PS / 88 KW Diesel 6-Gang Manuell

| Amtliches Kennzeichen: | K -KT 2497 | Fahrgestell-Nummer: | VF1FL000X65592938 |

## Zustandsbericht

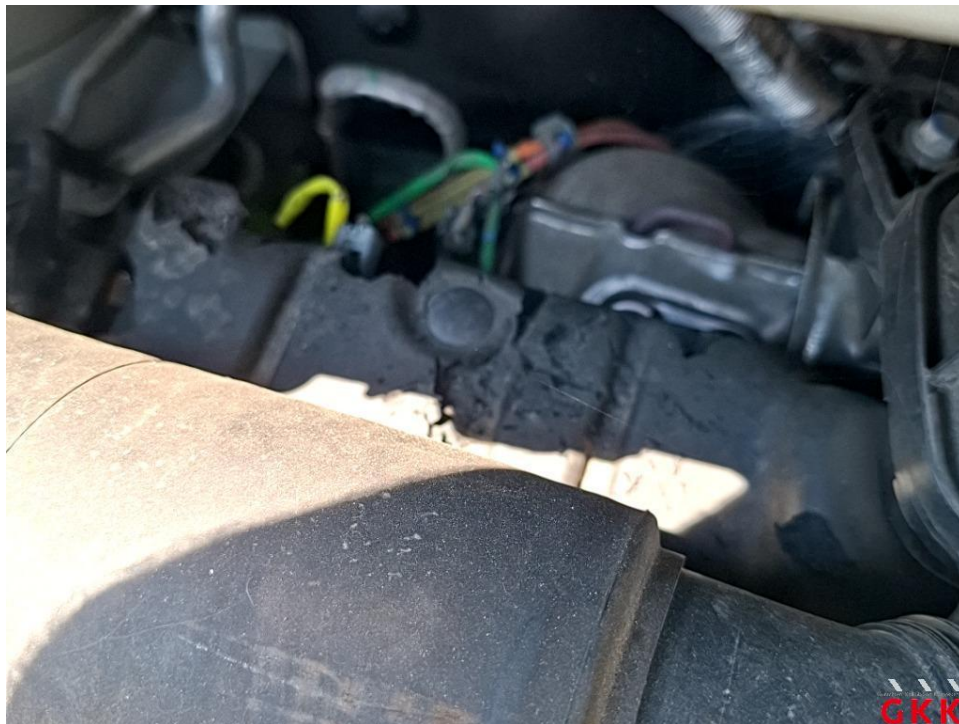
Motor - Abdeckung, beschädigt (Bild 12)

Bild 12. Motor -, Abdeckung, beschädigt, ersetzen

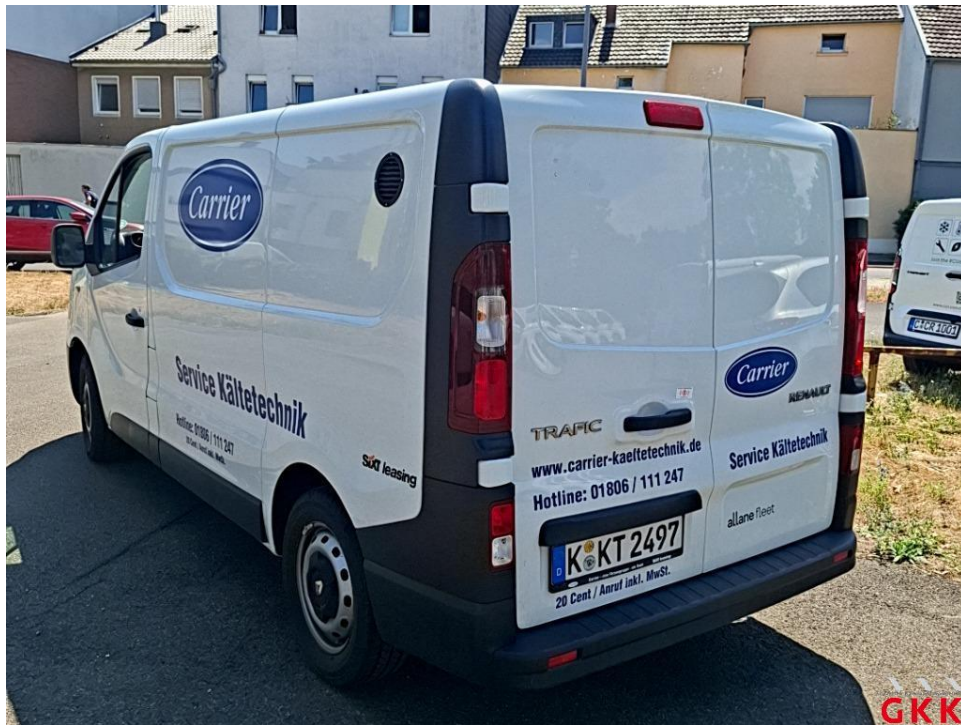
Beschriftungs- / Werbefolie, beklebt (Bild 13, Bild 14)

Bild 13. Beschriftungs- / Werbefolie, beklebt, entkleben

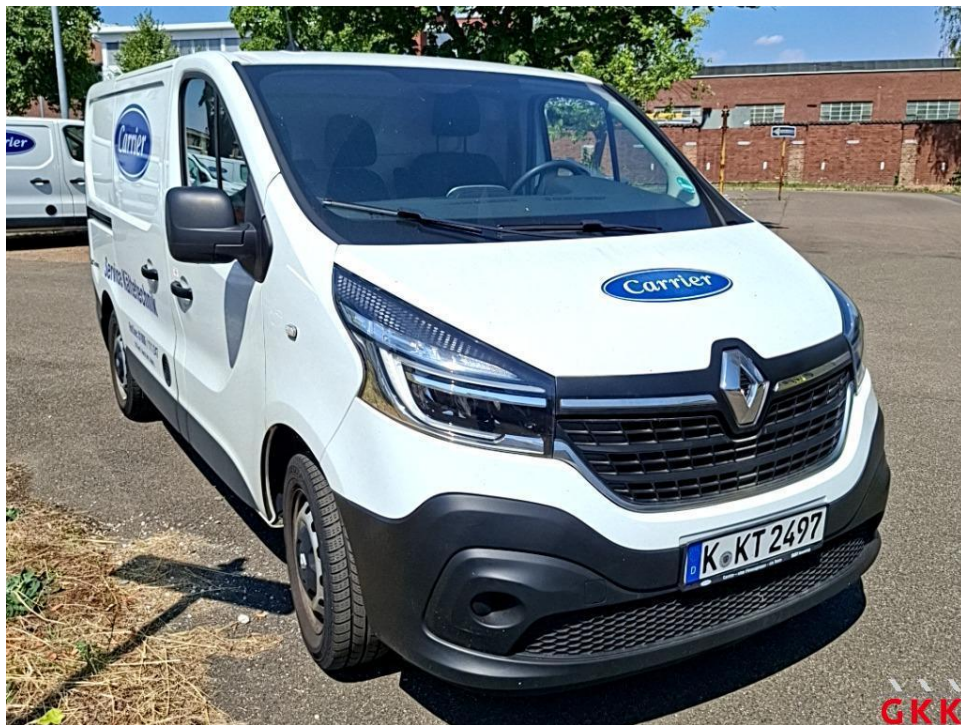
Bild 14. Beschriftungs- / Werbefolie, beklebt, entkleben

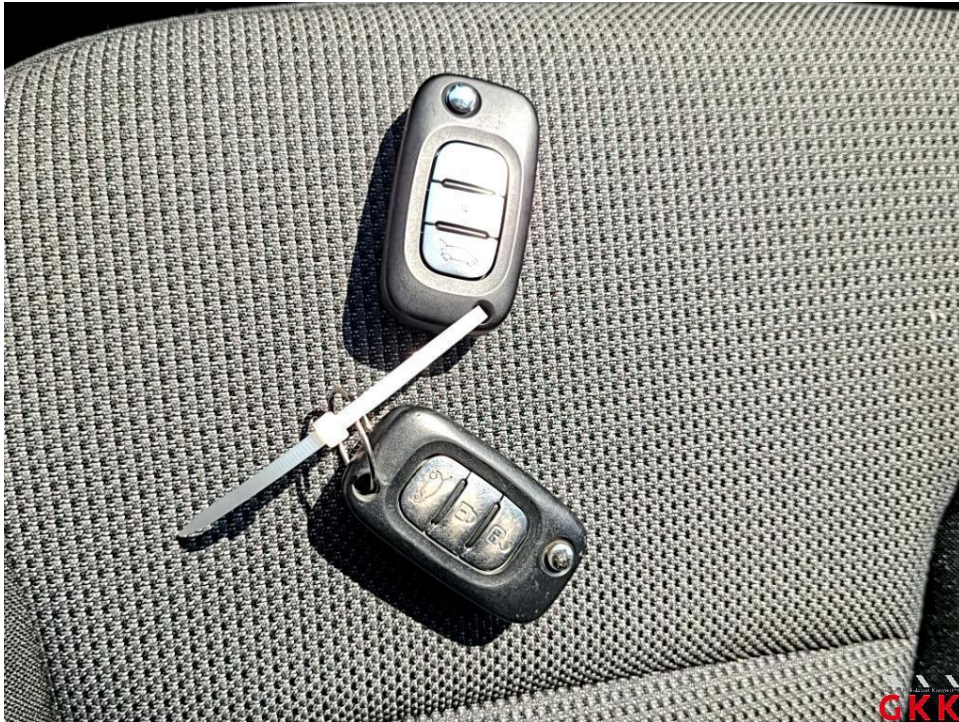
Schließanlage Haupt- und Nebenschlüssel, fehlt (Bild 15)

Bild 15. Schließanlage, Haupt- und Nebenschlüssel, fehlt, ersetzen

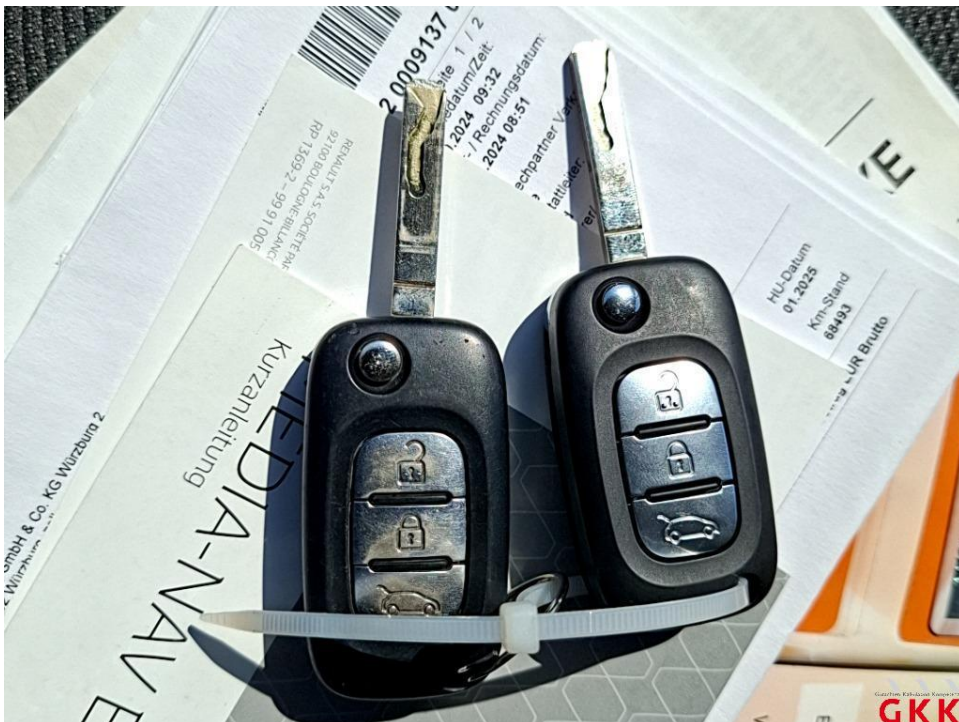
Hauptschlüssel mit Fernbedienung, fehlt (Bild 16)

Bild 16. Hauptschlüssel, mit Fernbedienung, fehlt, ersetzen

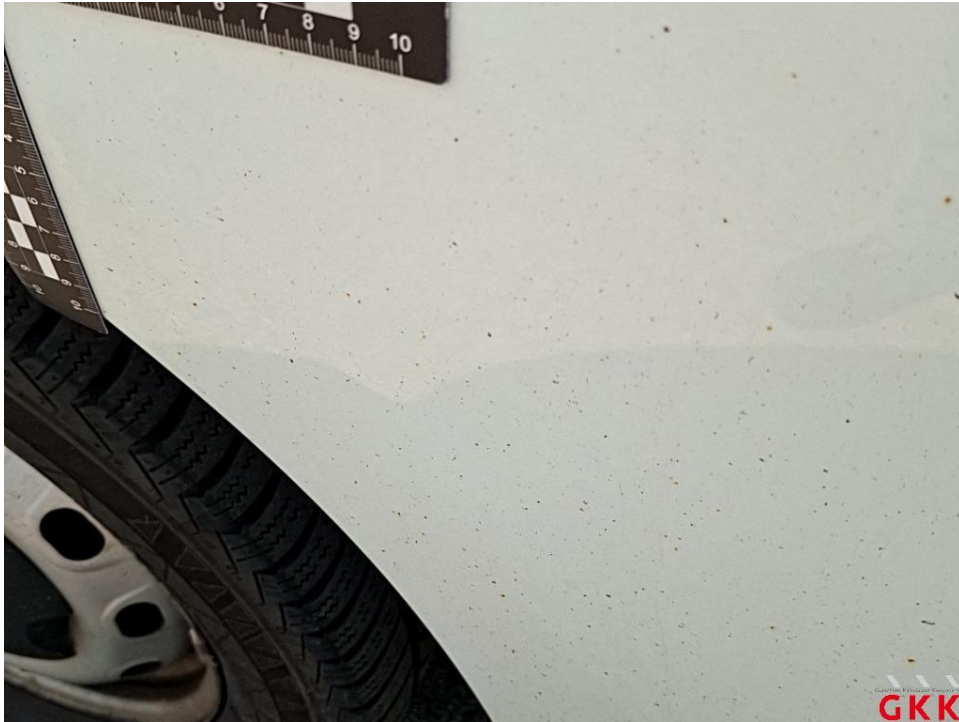
Fahrzeug außen, Industriestaubanhaftung / Flugrost (Bild 17, Bild 18)

Bild 17. Fahrzeug, außen, Industriestaubanhaftung / Flugrost, aufbereiten

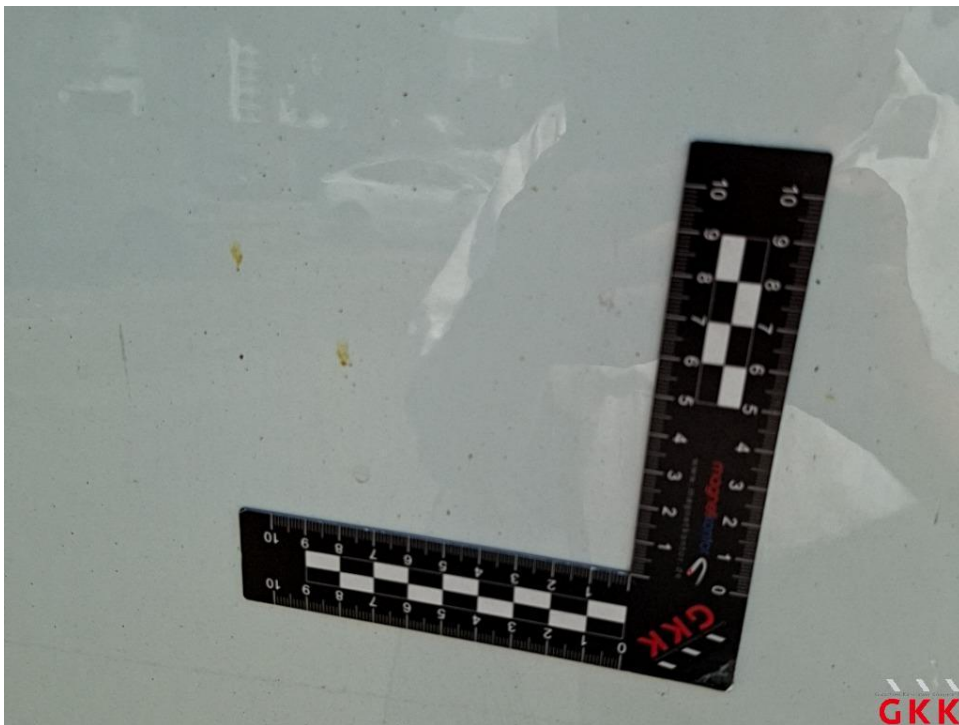
Bild 18. Fahrzeug, außen, Industriestaubanhaftung / Flugrost, aufbereiten

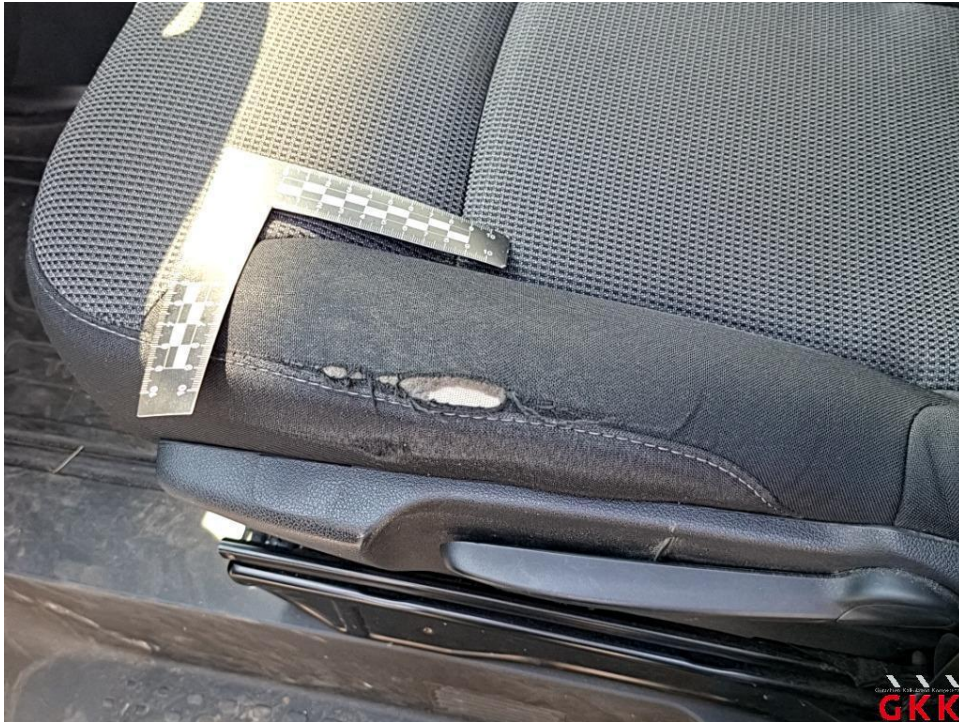
Sitz vorne links Bezug Sitzkissen -Stoff-, beschädigt (Bild 19)

Bild 19. Sitz vorne links, Bezug Sitzkissen -Stoff-, beschädigt, ersetzen

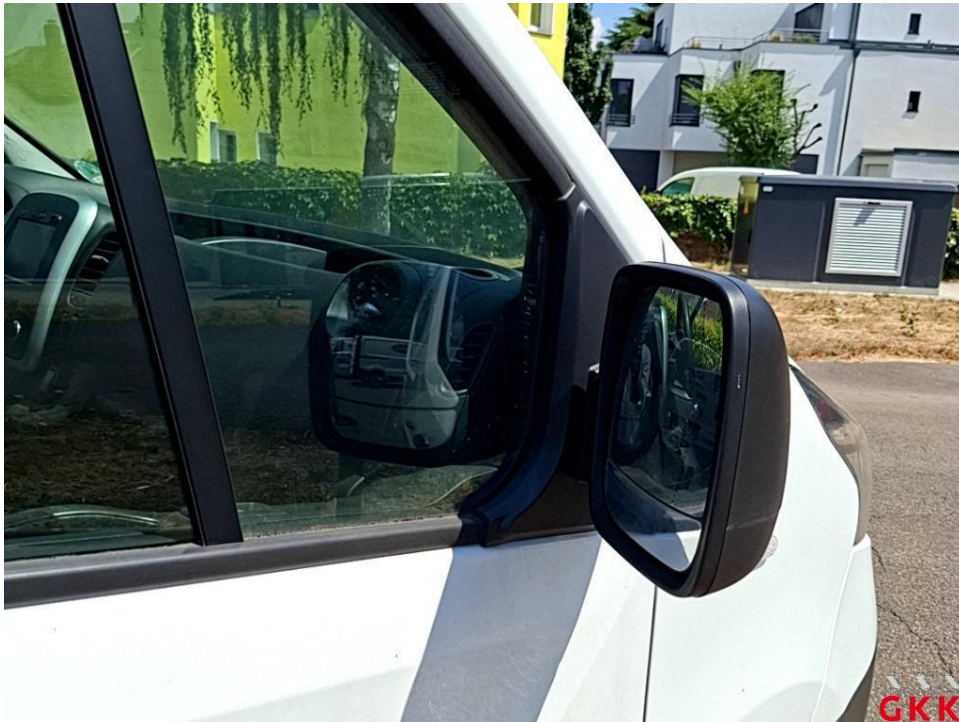
Tür vorne rechts Dreieckscheibe, verkratzt (Bild 20, Bild 21)

Bild 20. Tür vorne rechts, Dreieckscheibe, verkratzt, ersetzen

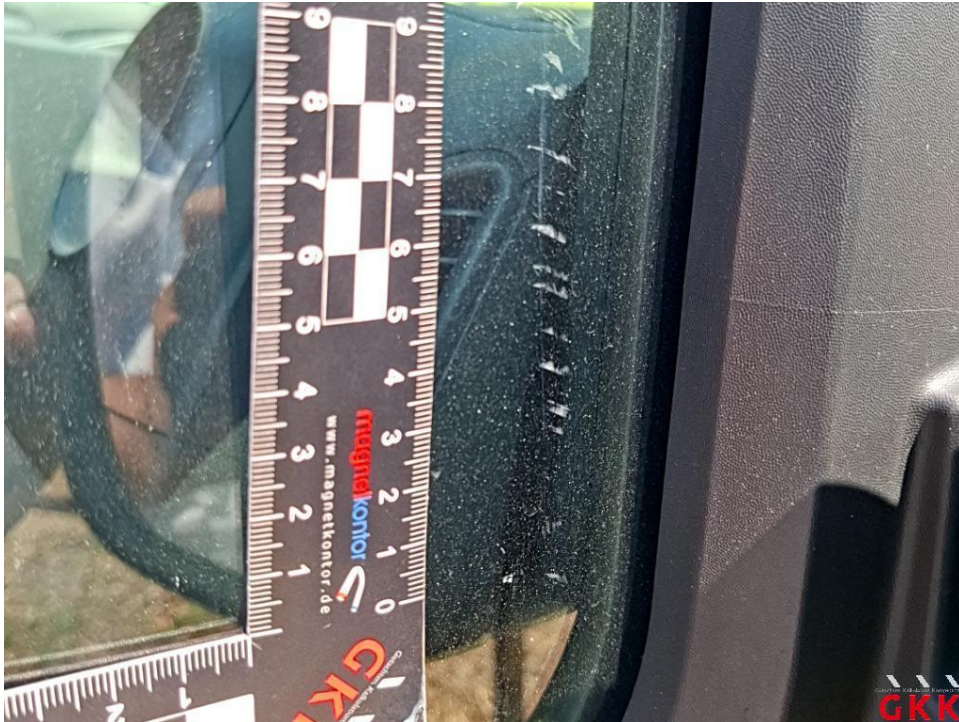
Bild 21. Tür vorne rechts, Dreieckscheibe, verkratzt, ersetzen

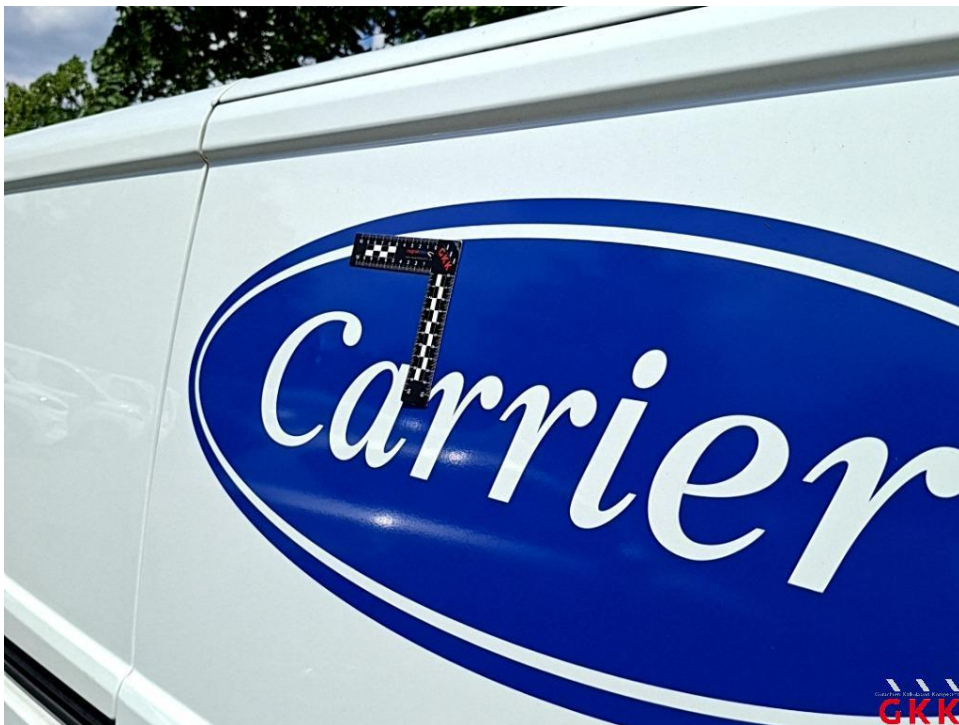
Schiebetür rechts, bis 3 Dellen / Bauteil (Bild 22, Bild 23)

Bild 22. Schiebetür rechts, bis 3 Dellen / Bauteil, kalt drücken

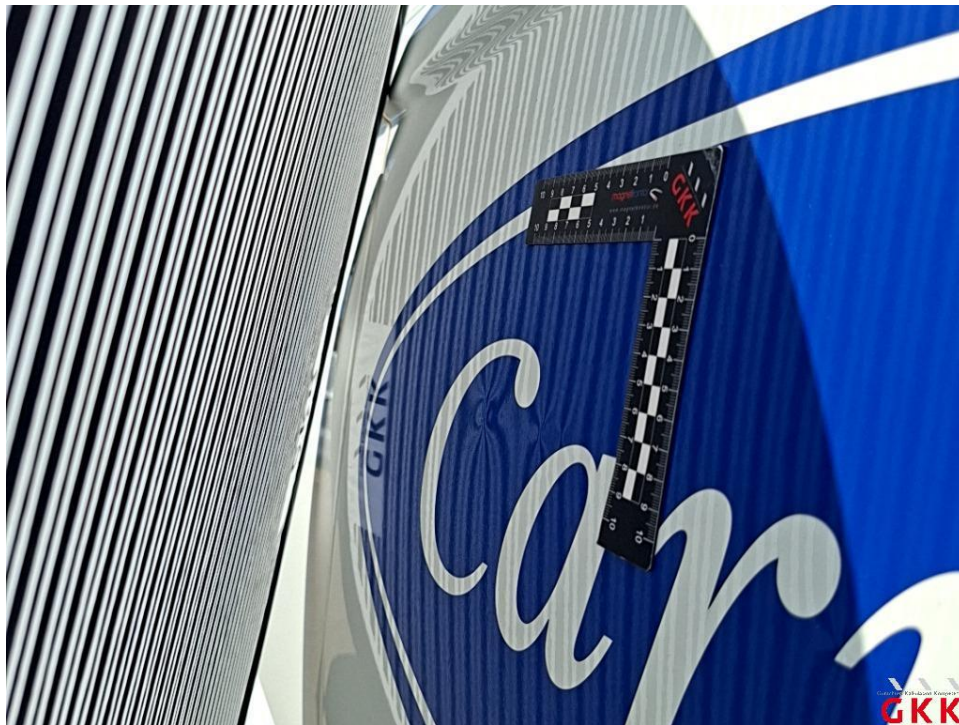
Bild 23. Schiebetür rechts, bis 3 Dellen / Bauteil, kalt drücken

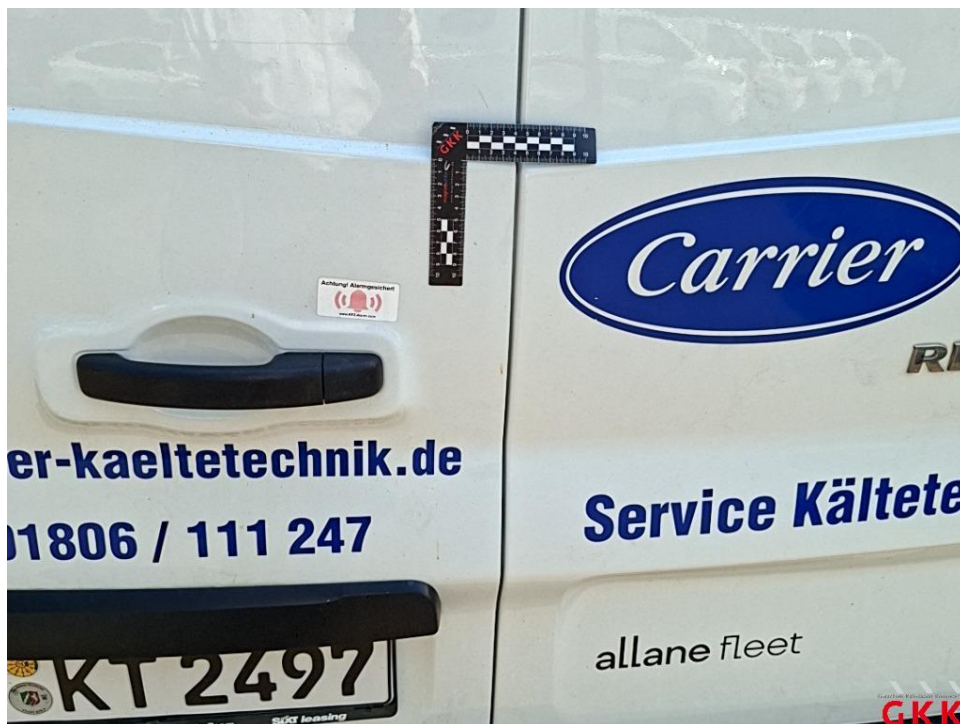
Hecktür links Kante, beschädigt (Bild 24, Bild 25, Bild 26)

Bild 24. Hecktür links, Kante, beschädigt, Smartrepair

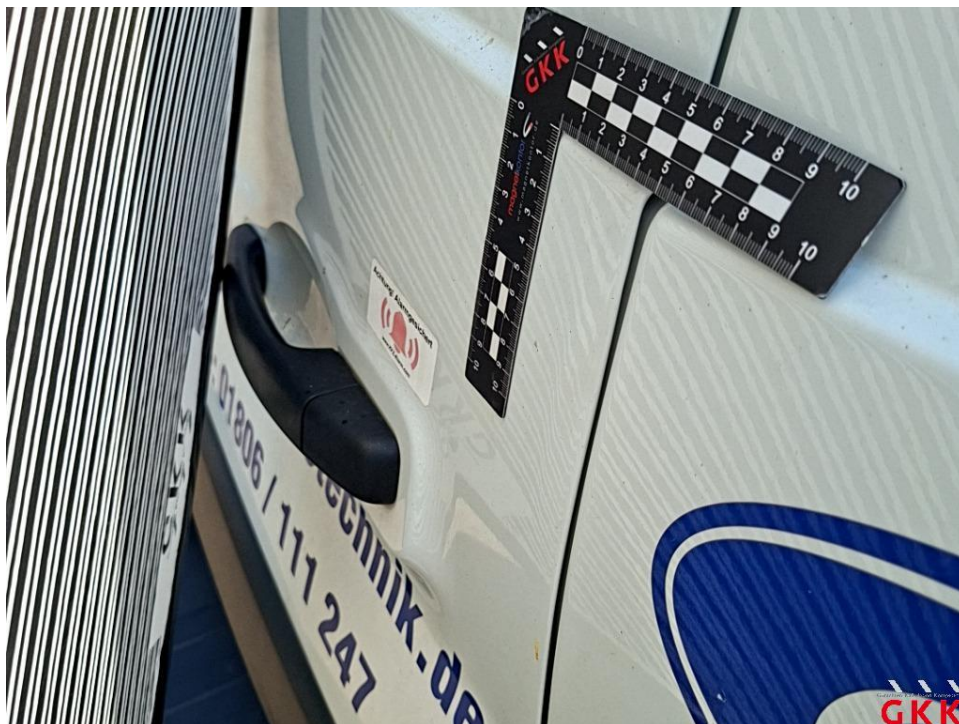
Bild 25. Hecktür links, Kante, beschädigt, Smartrepair

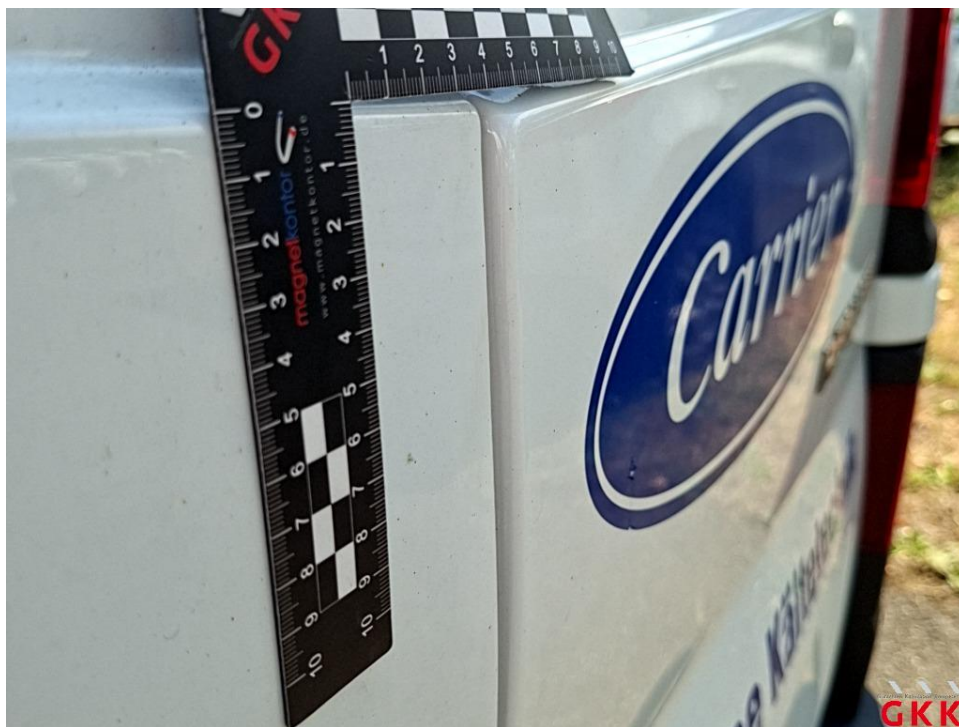
Bild 26. Hecktür links, Kante, beschädigt, Smartrepair
