## Lynk & Co 01

### Informazioni Veicolo

| Modello: | <b>01</b> | N. Telaio: | <b>L6TCX2E72NE032874</b> |

## Danni

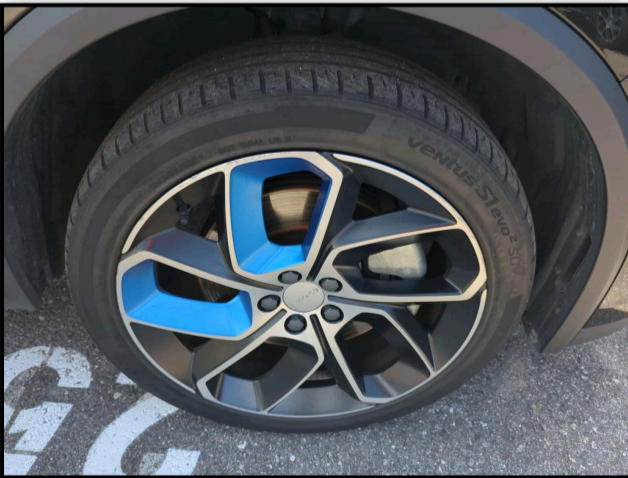
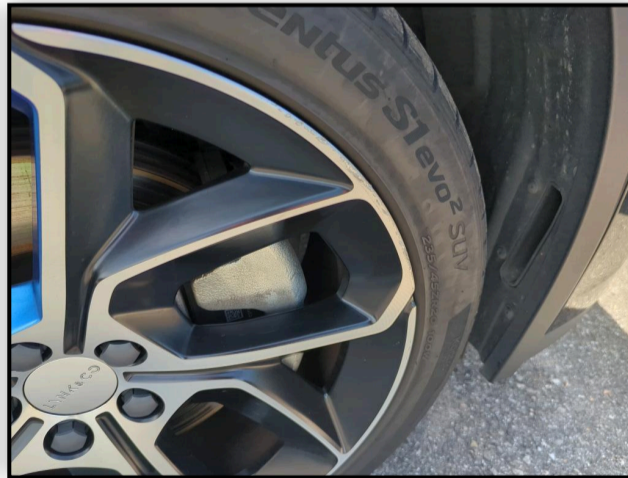
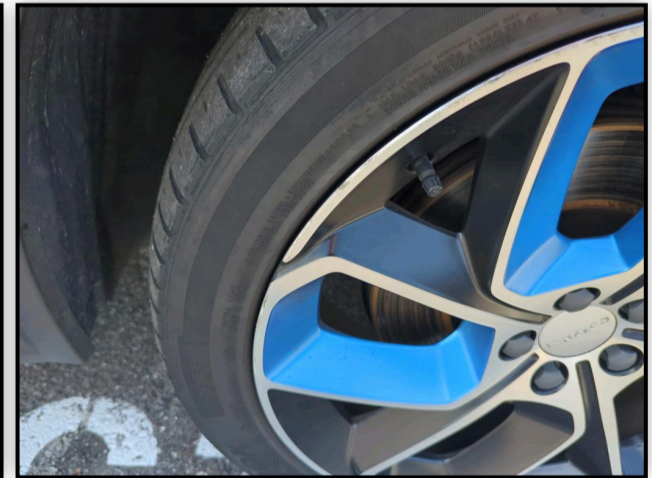
### Cerchio lega bicolore / policromo ant. Dx

Graffiature

Riparare / sostituire (somma forfettaria)

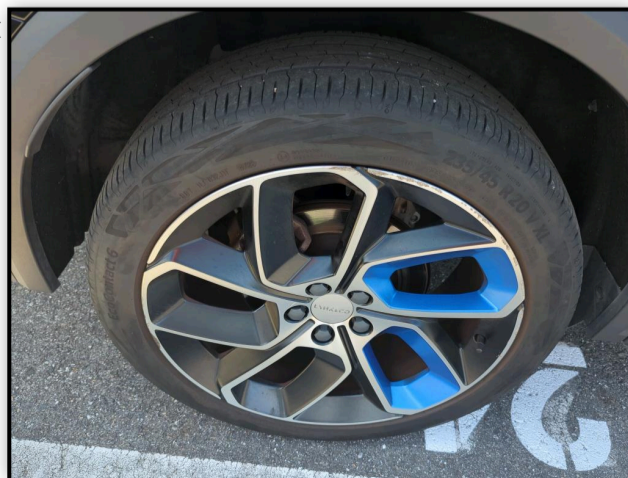
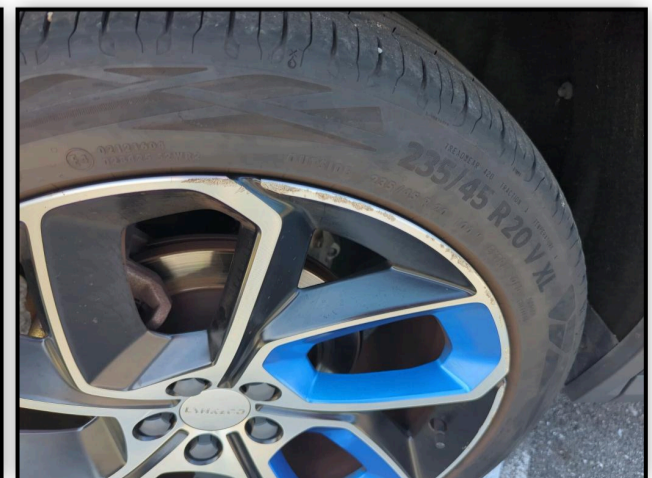
### Cerchio lega bicolore / policromo post. Dx

Graffiature

Riparare / sostituire (somma forfettaria)

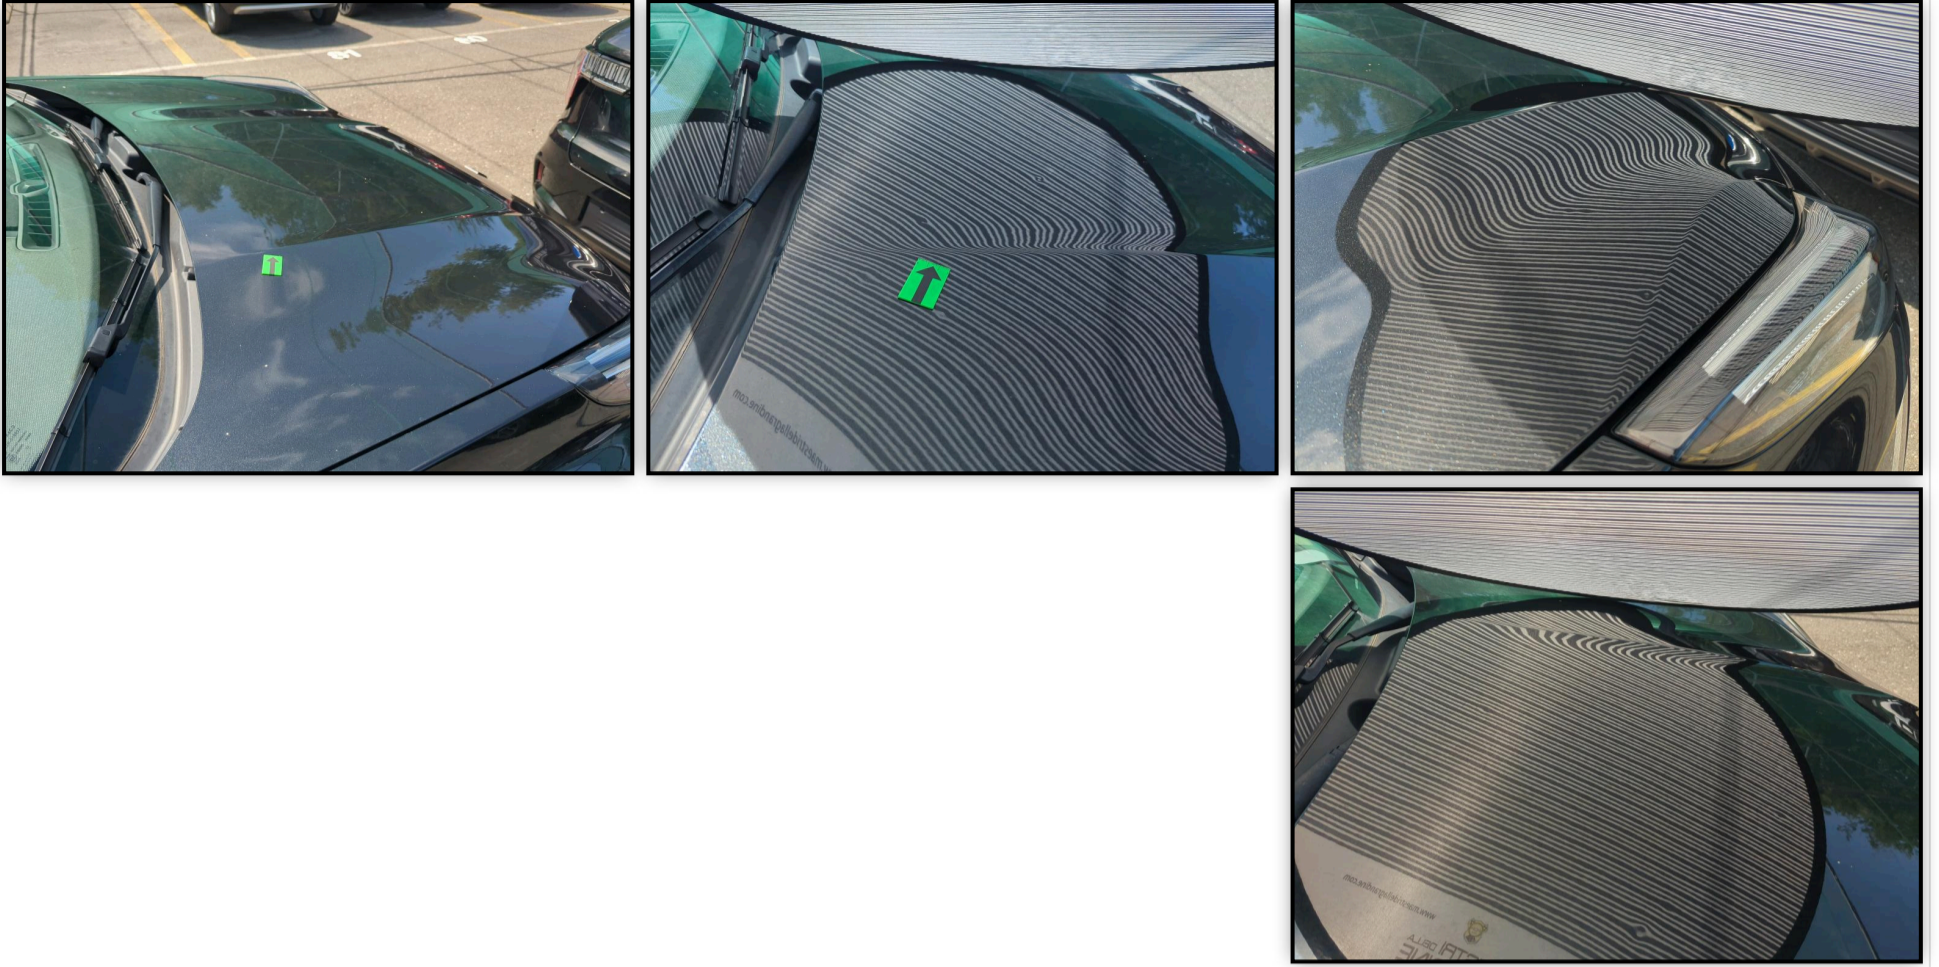
**Cofano anteriore**

Danni da grandine  
Riparare e dipingere  
Davanti

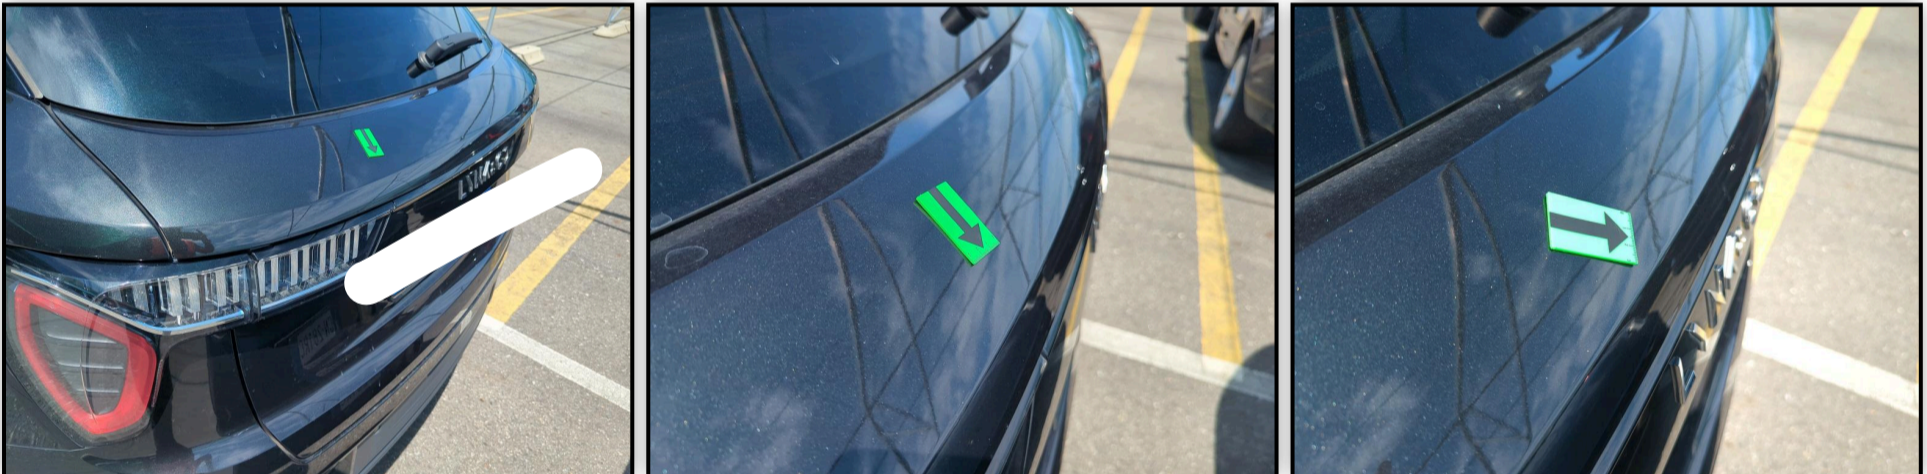
**Cofano Post.**

Danni da grandine  
Riparare e dipingere  
Dietro/posteriore

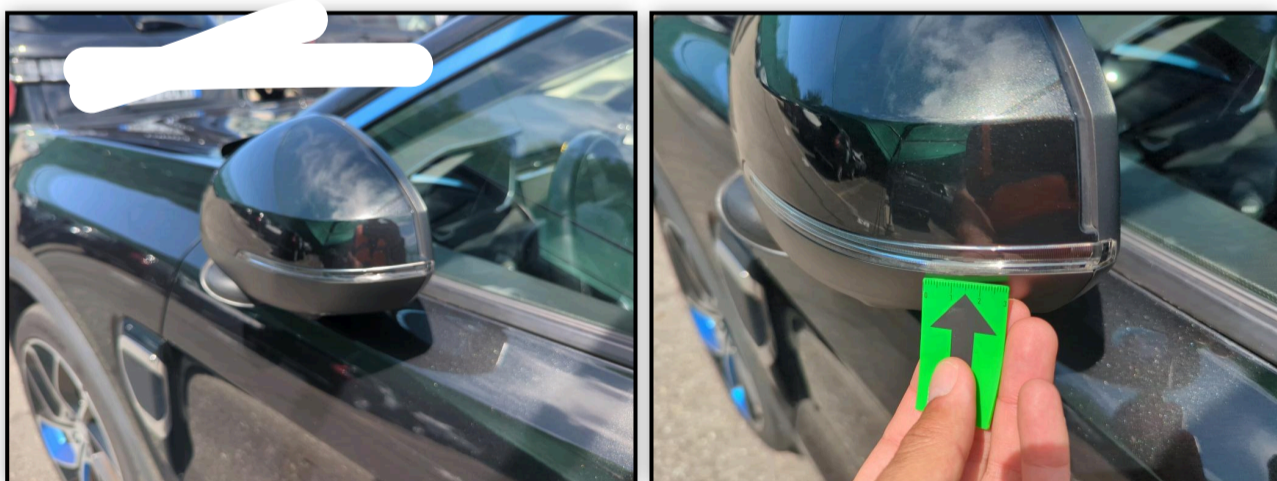
**Indicatori di direzione laterali sx**

Graffiature  
Sostituire  
Sinistra

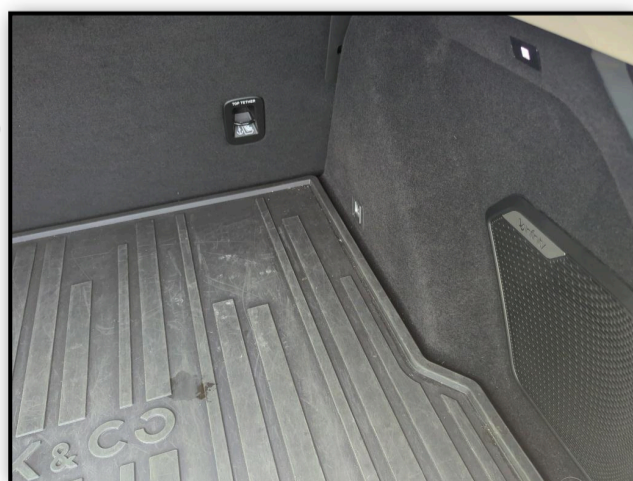
**Kit di riparazione pneumatici**

Mancanza  
Riparare / sostituire (somma forfettaria)  
Dietro/posteriore

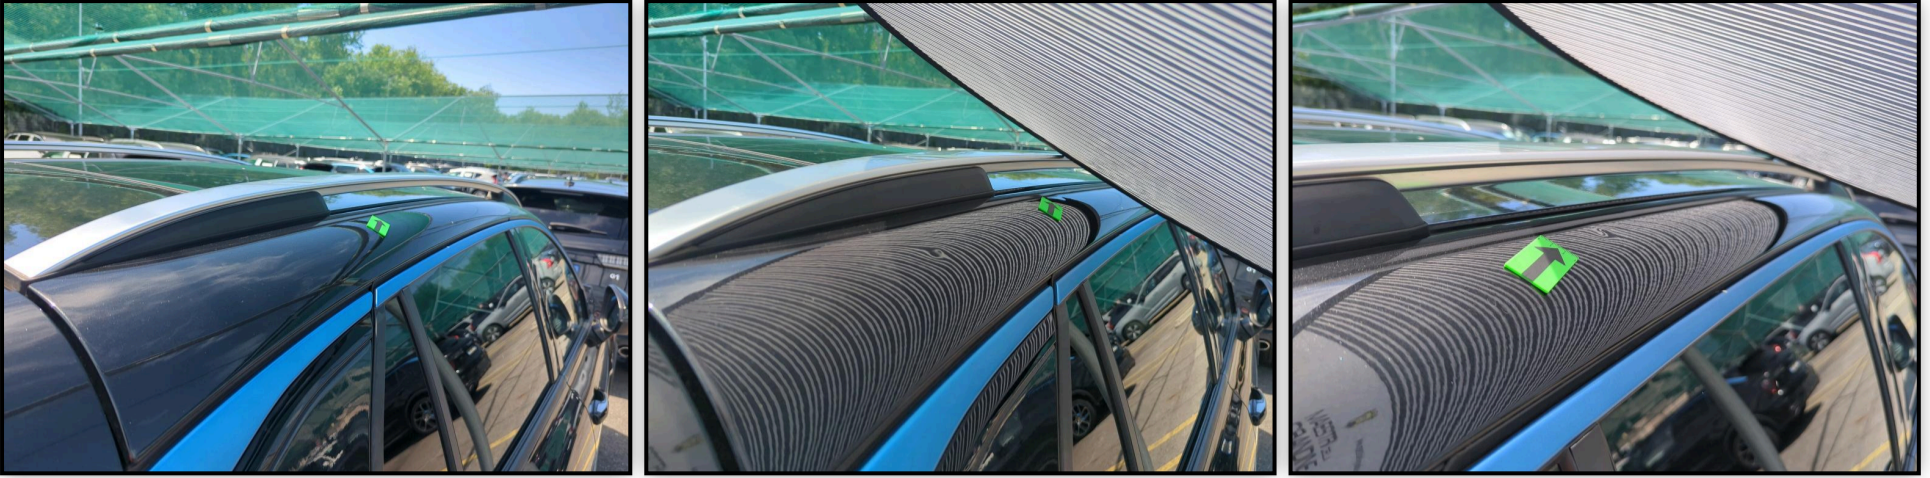
**Montante tetto dx**

Danni da grandine  
Riparare e dipingere  
Destra

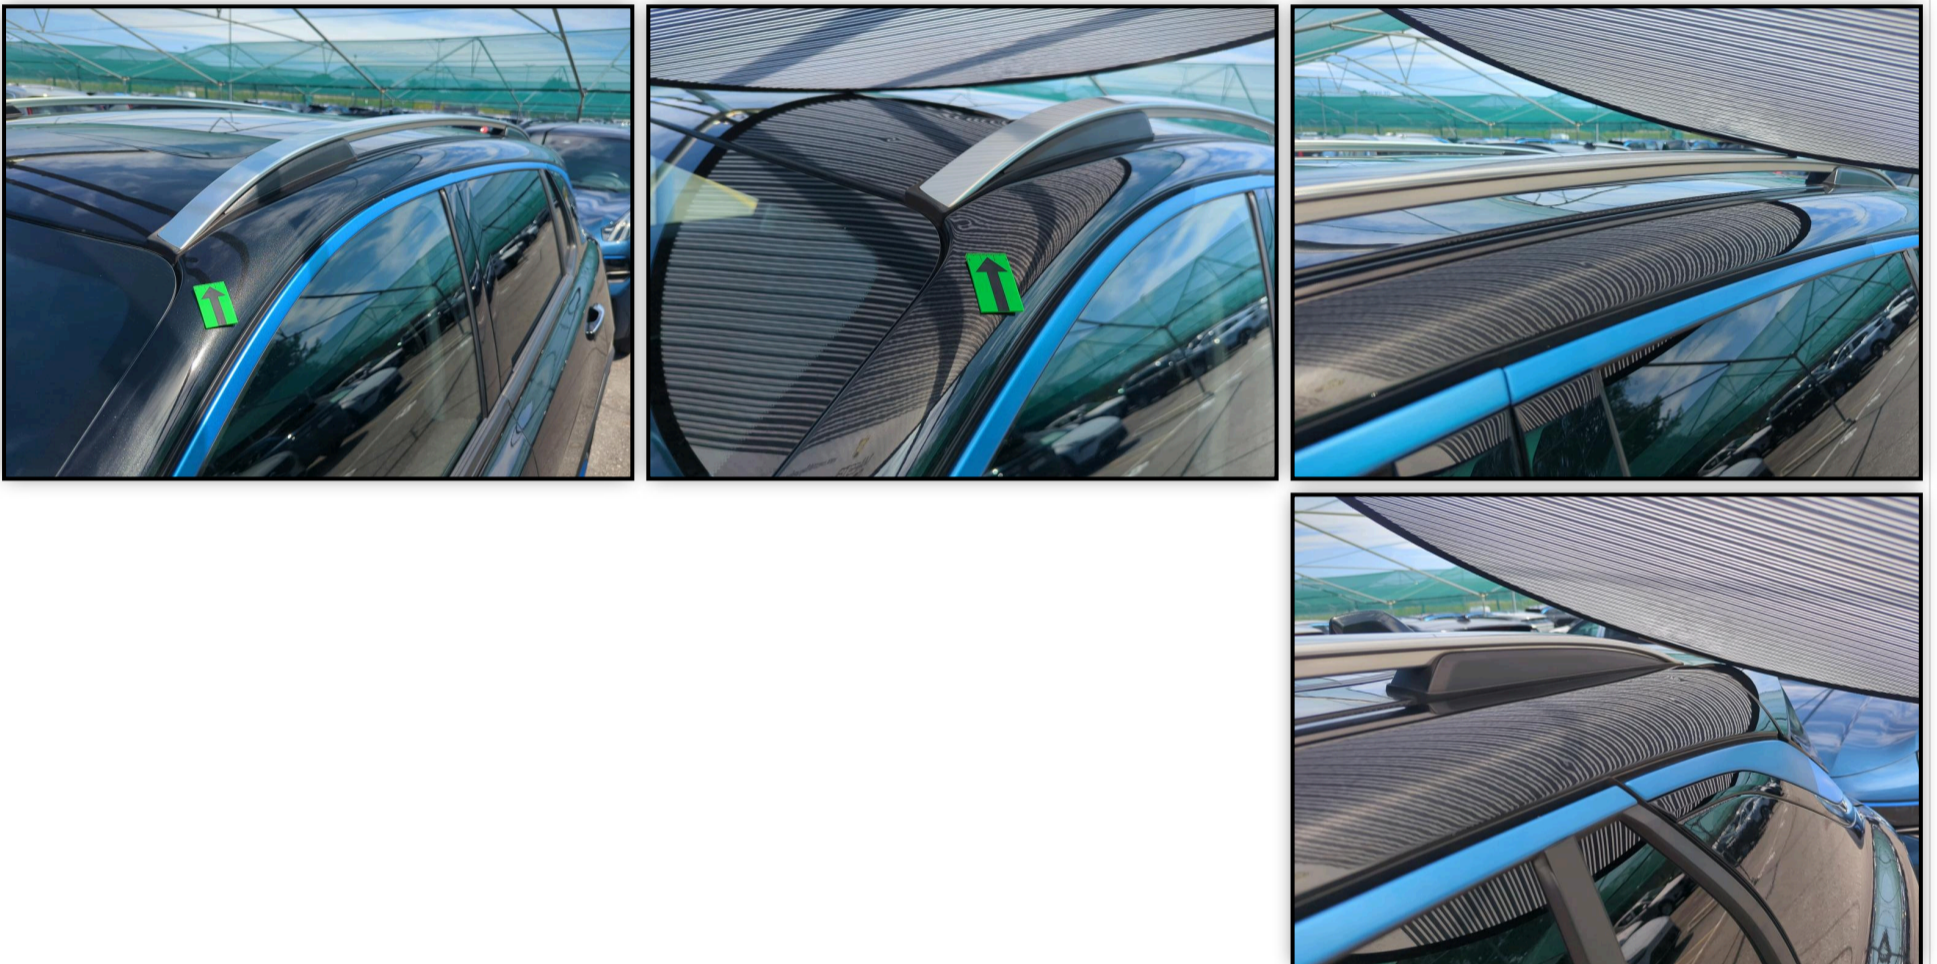
**Montante tetto sx**

Danni da grandine  
Riparare e dipingere  
Sinistra

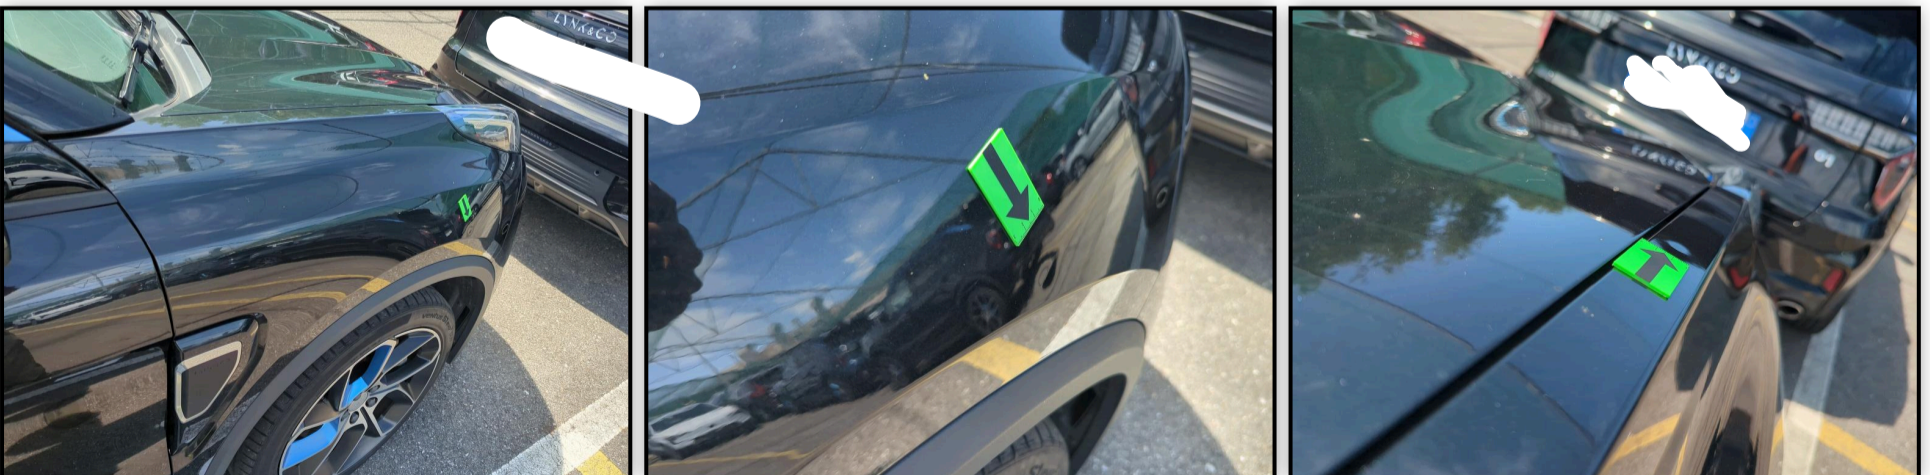
**Parafango ant. Dx**

Danni da grandine  
Riparare e dipingere  
Destra

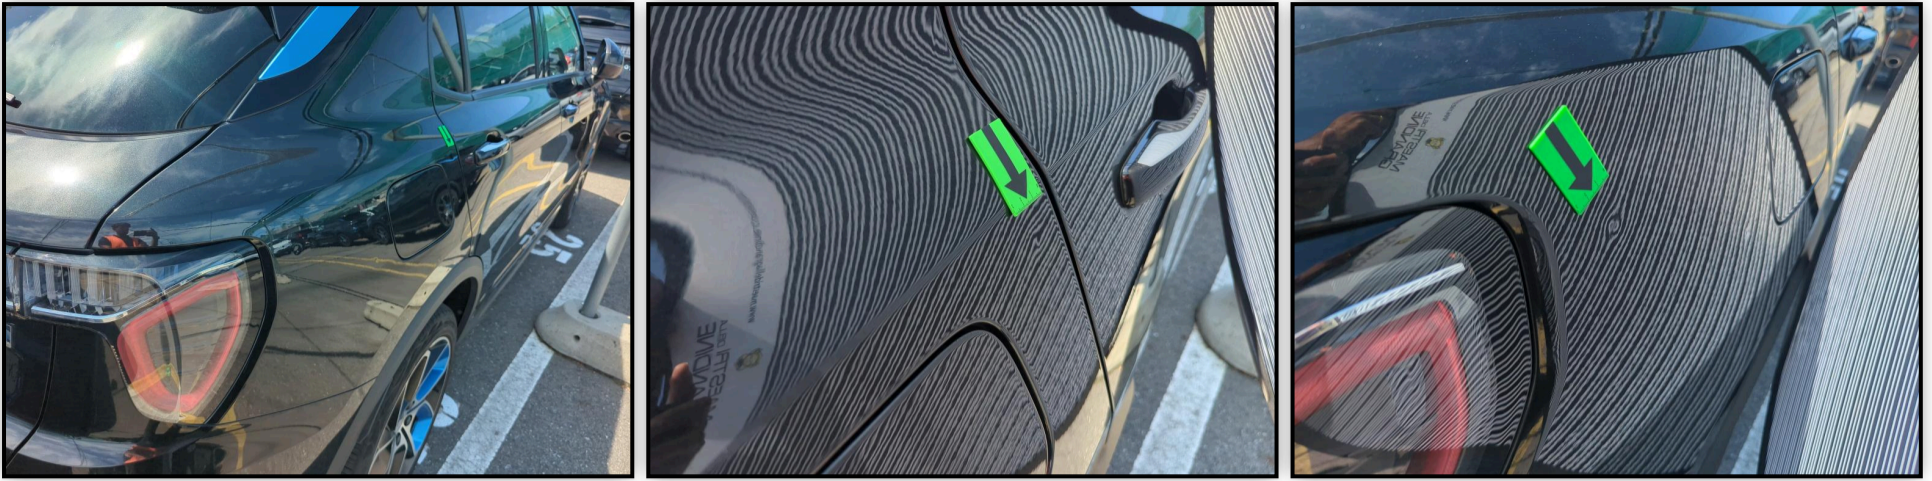
**Parafango post. Dx**

Danni da grandine  
Riparare e dipingere  
Destra

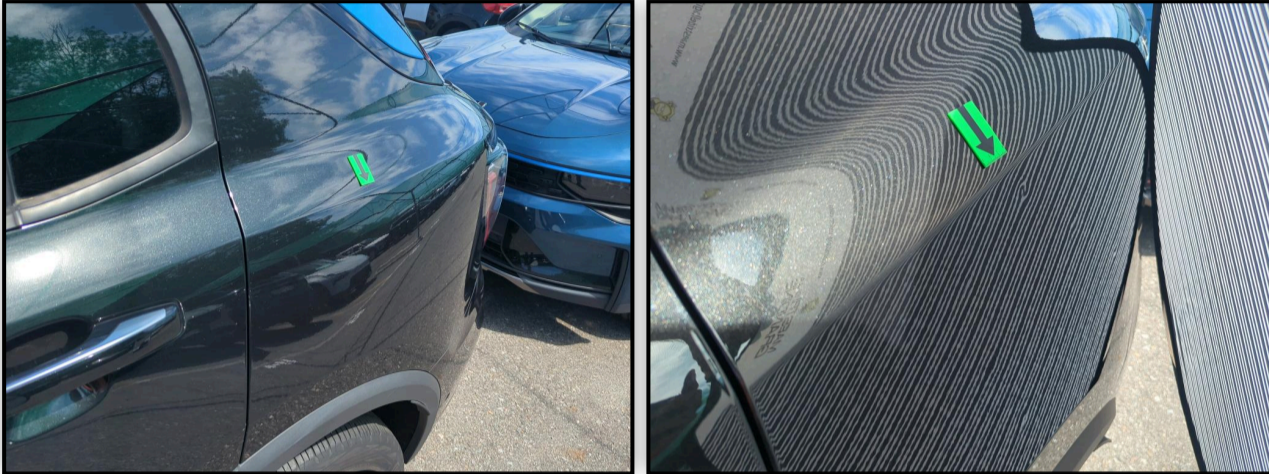
**Parafango post. Sx**

Danni da grandine  
Riparare e dipingere  
Sinistra

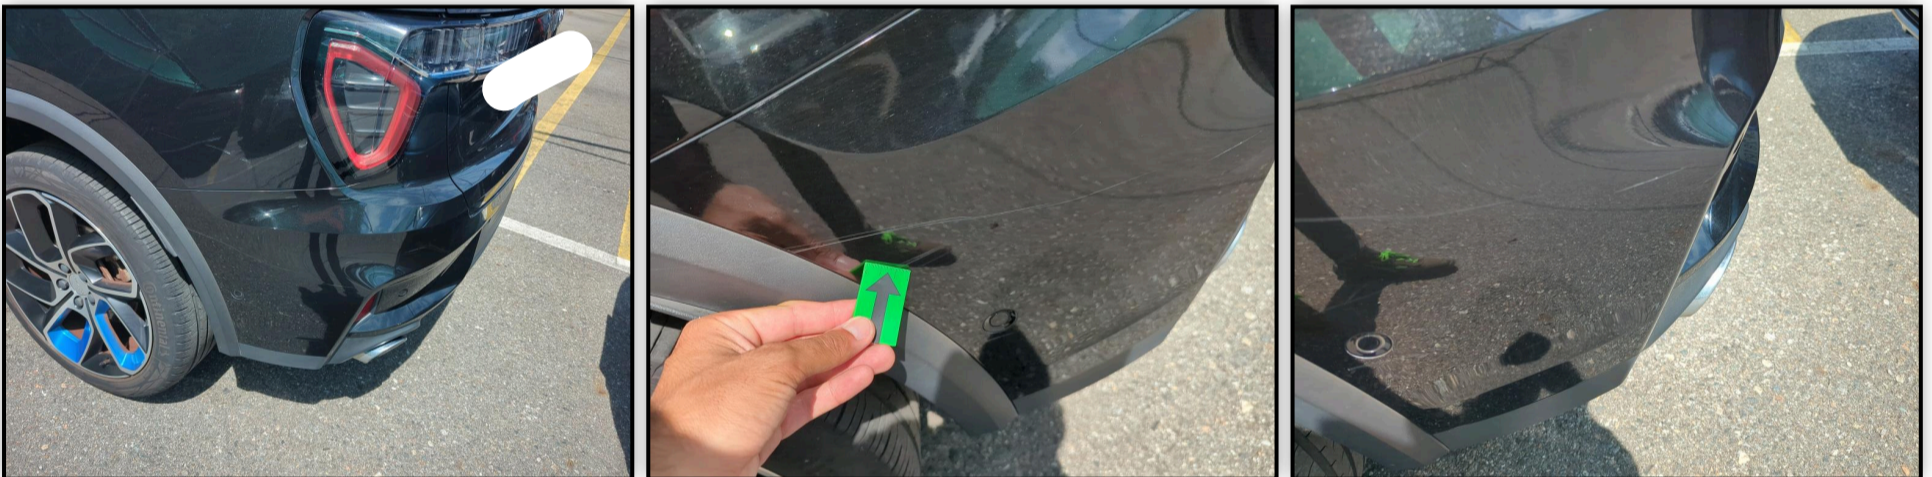
**Paraurti post.**

Graffiature  
Verniciatura  
Dietro/posteriore

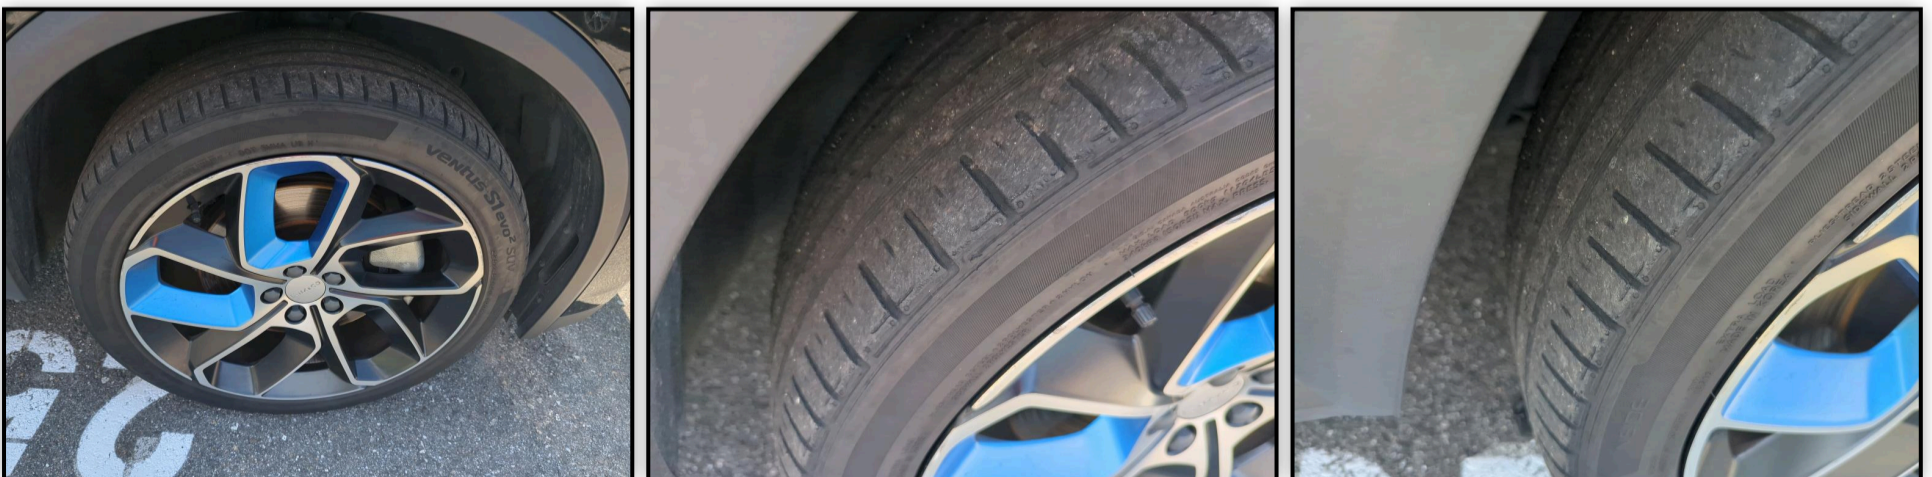
**Pneumatico ant. Dx**

Logoro \ usurato  
Sostituire  
Ruote

2,0 mm

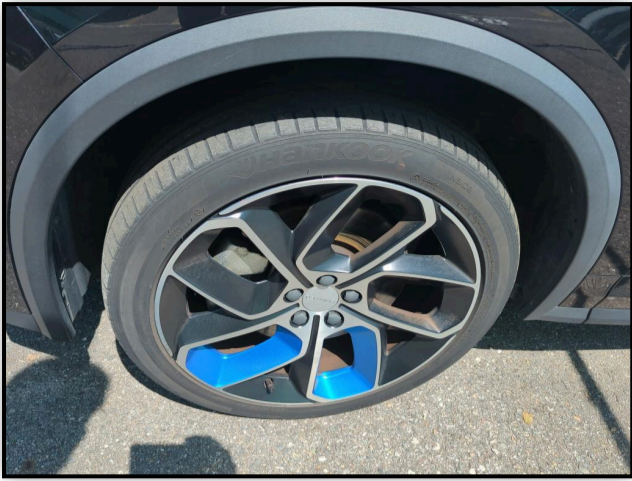
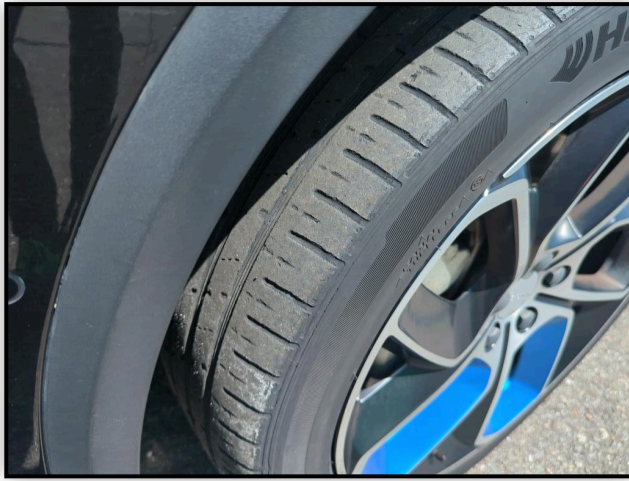
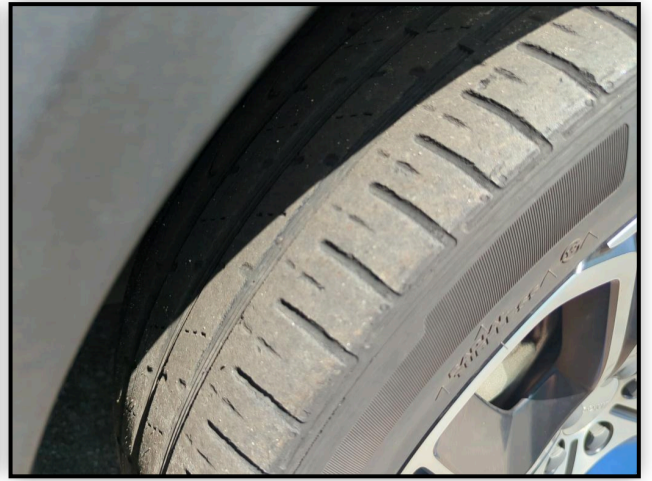
**Pneumatico ant. Sx**

Logoro \ usurato

2,0 mm

Sostituire

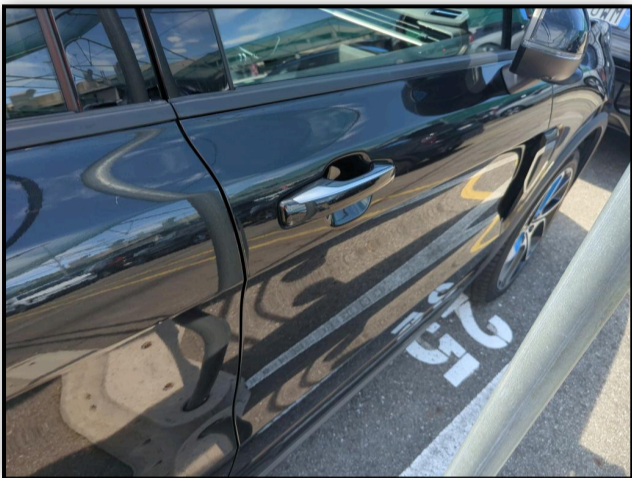
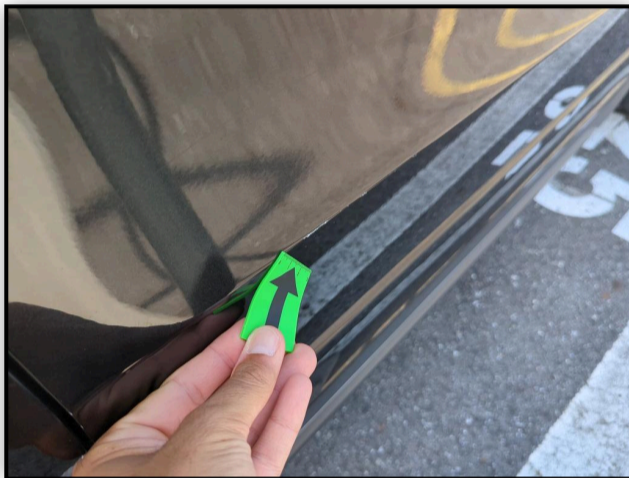
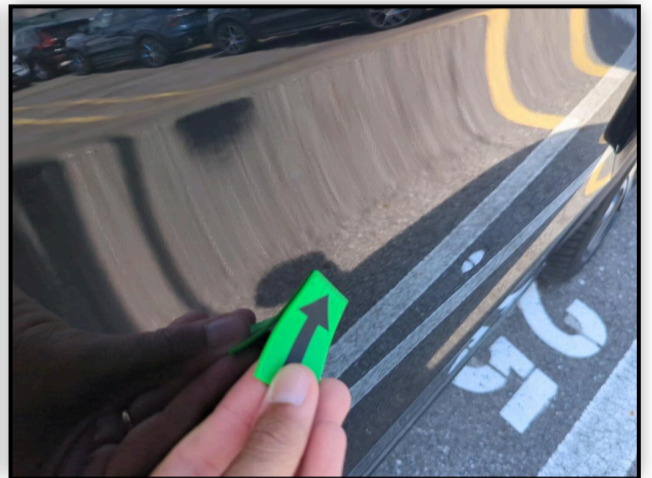
**Porta ant. Dx**

Ammaccatura e graffio

Riparare e dipingere

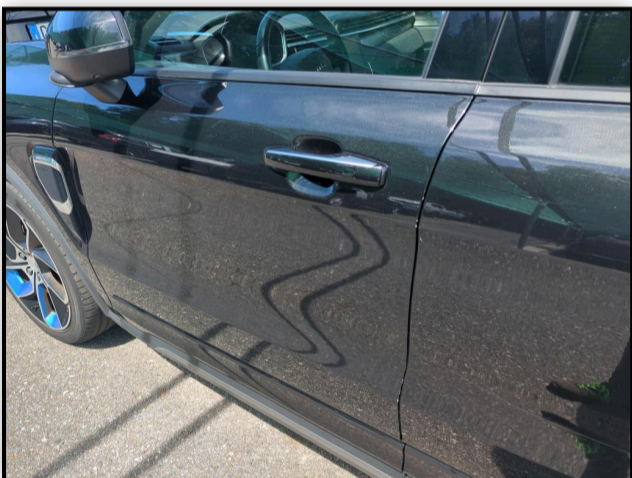
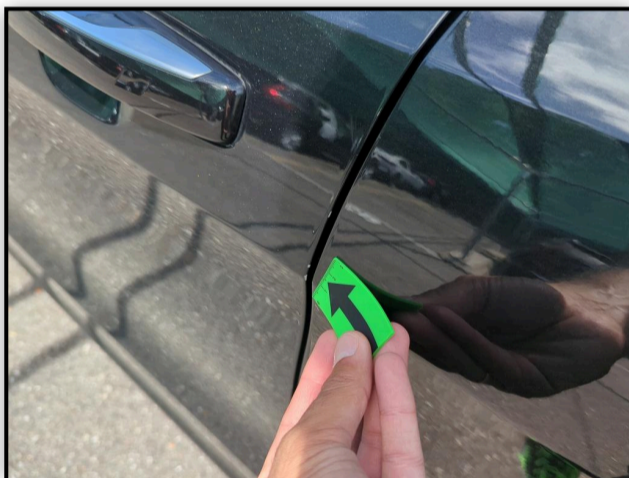
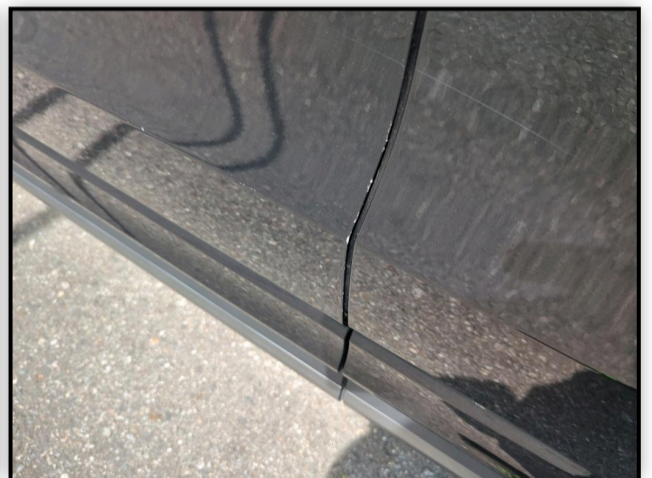
**Porta ant. Sx**

Graffiature

Verniciatura

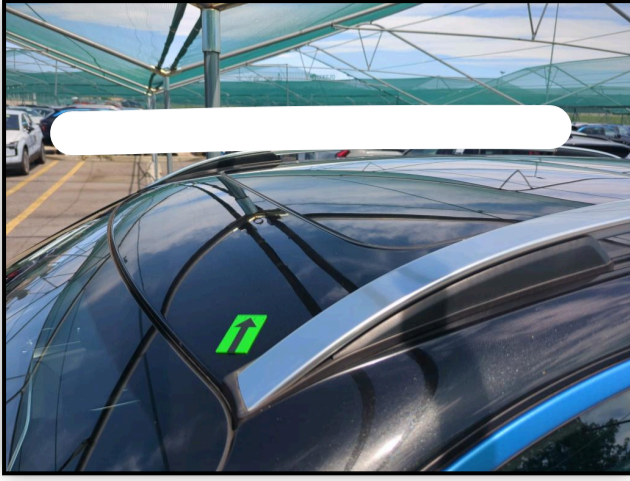
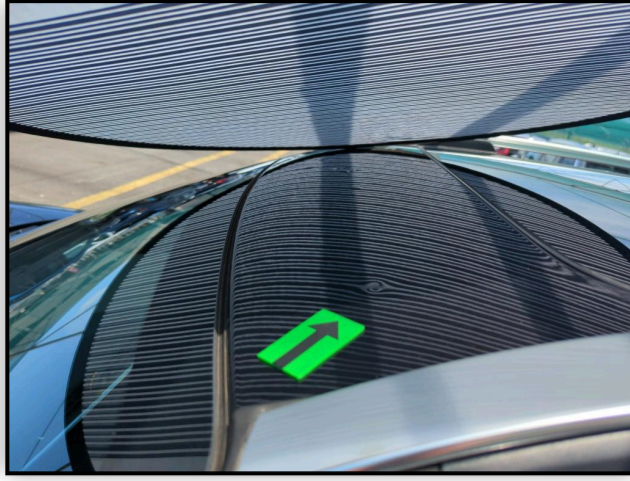
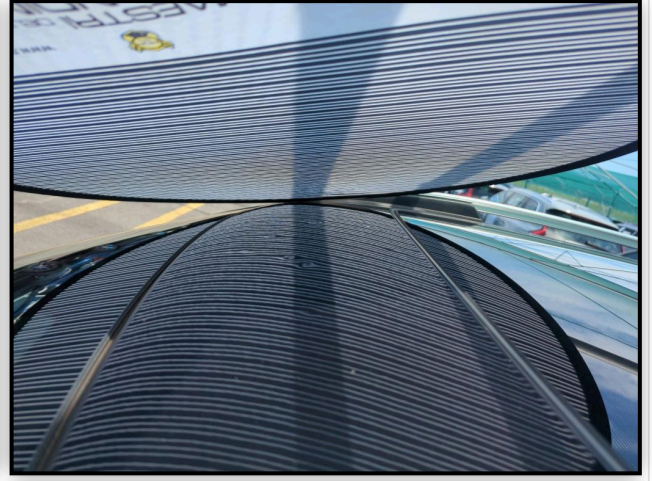
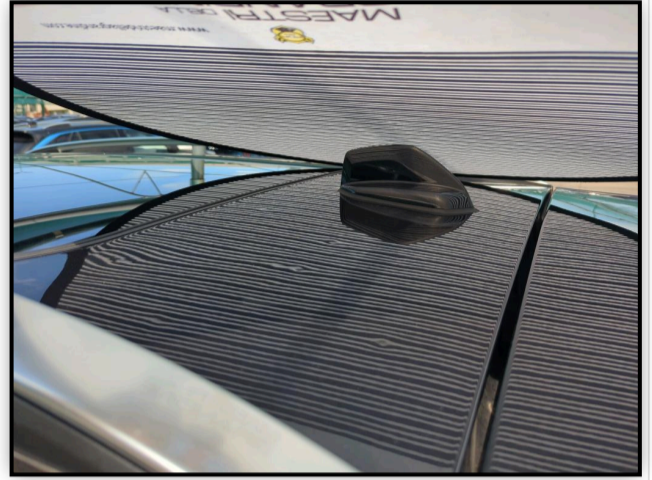
**Tetto**

Danni da grandine  
Riparare e dipingere  
Tetto e altri
