## Zustandsbericht

| <b>Berichtsnummer :</b> | <b>0000000927809-DE968</b> | | |

#### Hyundai Kona (OS)(2017->) Trend Elektro 2WD

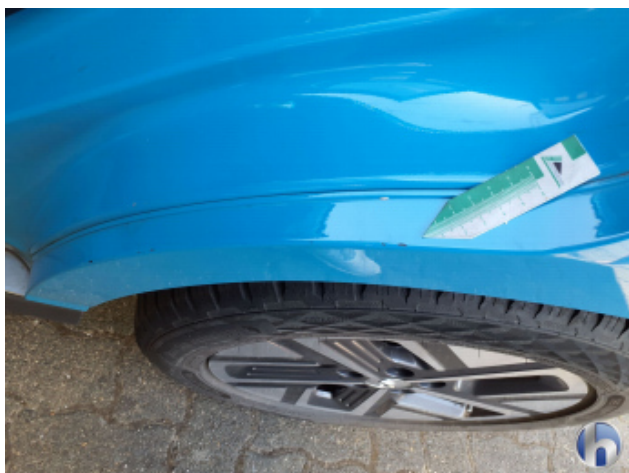
| | Bauteil | Schaden | Rep.-Art |
|---|---|---|---|
| 1. | Seitenwand - Hinten - Links | Kratzer | Smart Repair |

1. Seitenwand - Hinten - Links  
**Kratzer - Smart Repair**

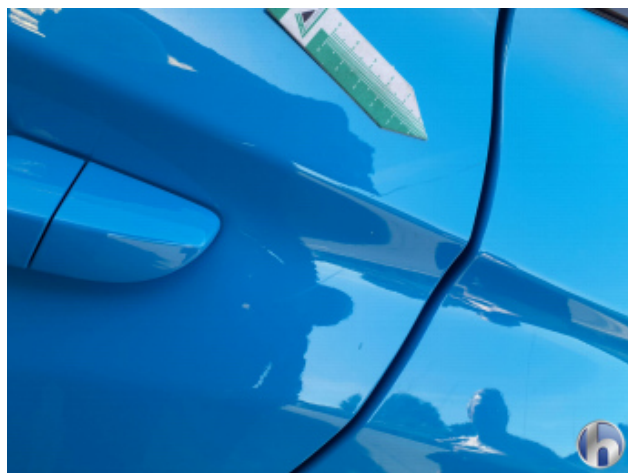
| | Bauteil | Schaden | Rep.-Art |
|---|---|---|---|
| 2. | Tür Hinten - Links | Oberflächenkratzer | Aufbereiten / Polieren |

2. Tür Hinten - Links  
**Oberflächenkratzer - Aufbereiten / Polieren**

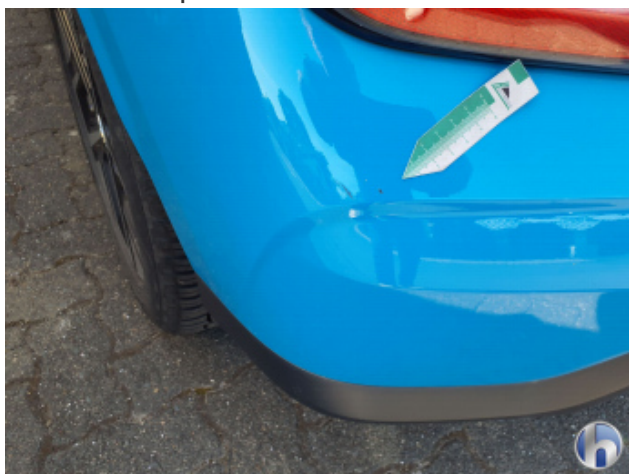
| | Bauteil | Schaden | Rep.-Art |
|---|---|---|---|
| 3. | Stoßfänger Hinten | Kratzer | Smart Repair |

3. Stoßfänger Hinten  
**Kratzer - Smart Repair**
