Halter		Besichtigungszustand	ausreichend
Kennzeichen		Laufleistung (abgelesen)	22.626 km
Hersteller	Mercedes-Benz	Restlauf bis Service	216 Tag(e)
Typ/Modell	CLA 180	HU (Abgelesen aus ZBI)	11/2027
Fahrgestellnummer	W1K5M8EB2SN540884	Leistung / Hubraum	100 kW / 1.332 ccm
Erstzulassung	28.11.2024	Polster/Farbe	Stoff/Leder Kombination / Dunkelgrau-Anthrazit
Letzte Wartung	01/2026, 13.800 km	Lackierung	Schwarz
Kraftstoffart	Hybr.Benzin/E	Getriebe	Automatik

Zustandsbericht

Besichtigungsdatum: 12.06.2026
Protokollnummer: 45926159
Erstellt durch: Paula Kube
Besichtigt durch: Phil Isocki

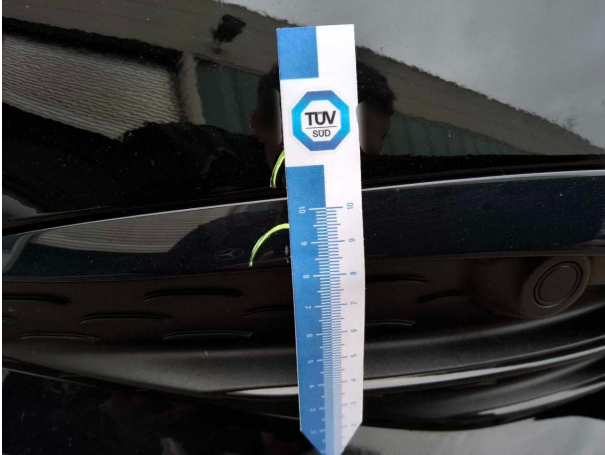
Beschädigung #1: Stossfänger vorn: Stossfänger vorn (Blende links) - Kratzer - Smart Repair

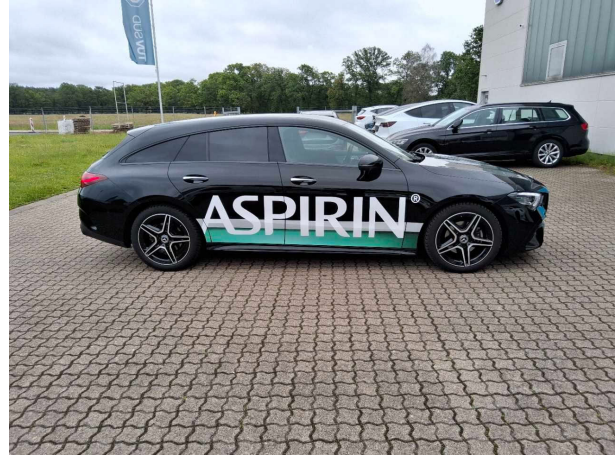
Beschädigung #2: Sonstiges: Fahrzeug - beklebt/ beschriftet - entkleben/neutralisieren

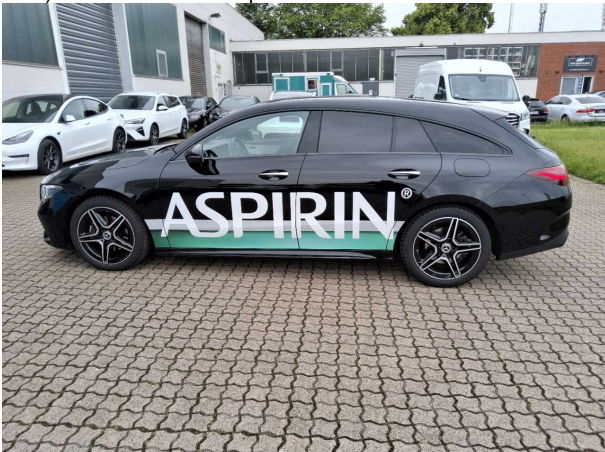
Beschädigung #2: Sonstiges: Fahrzeug - beklebt/ beschriftet - entkleben/neutralisieren

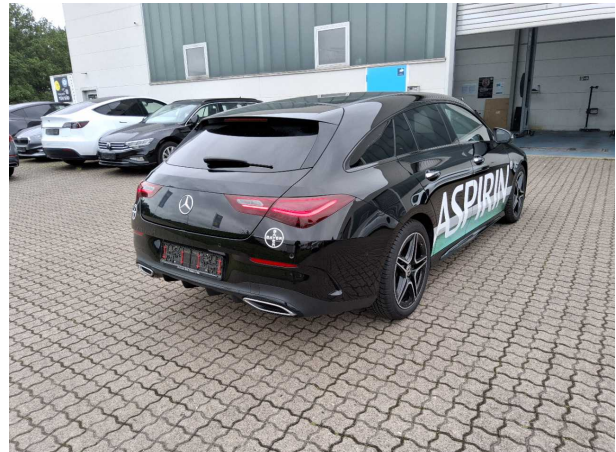
Beschädigung #2: Sonstiges: Fahrzeug - beklebt/ beschriftet - entkleben/neutralisieren

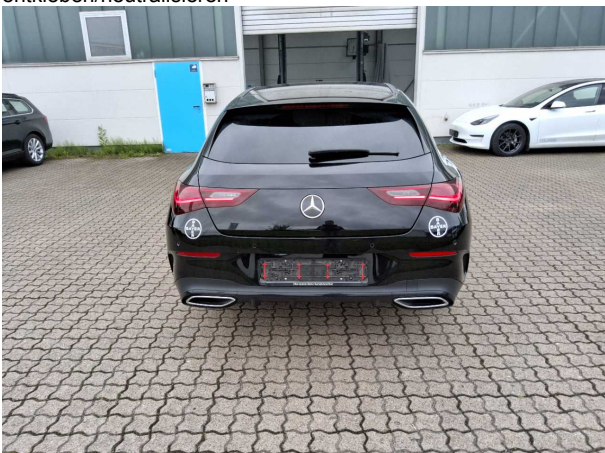
Beschädigung #2: Sonstiges: Fahrzeug - beklebt/ beschriftet - entkleben/neutralisieren

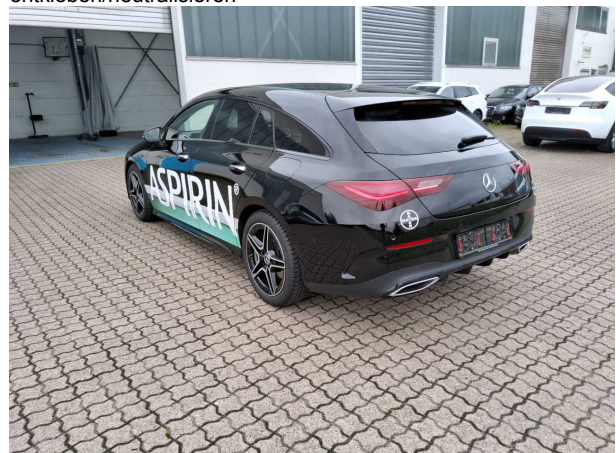
Beschädigung #2: Sonstiges: Fahrzeug - beklebt/ beschriftet - entkleben/neutralisieren

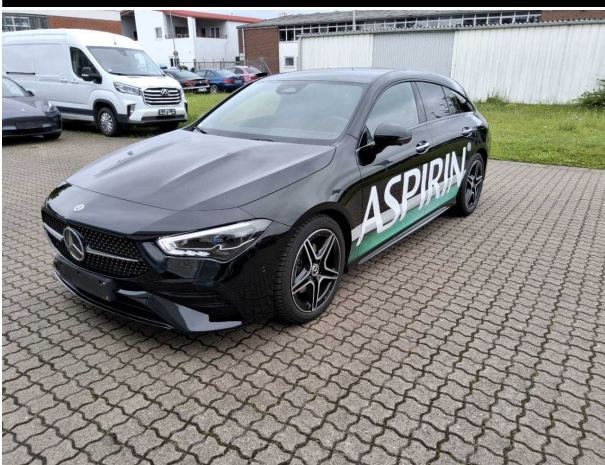
Beschädigung #2: Sonstiges: Fahrzeug - beklebt/ beschriftet - entkleben/neutralisieren

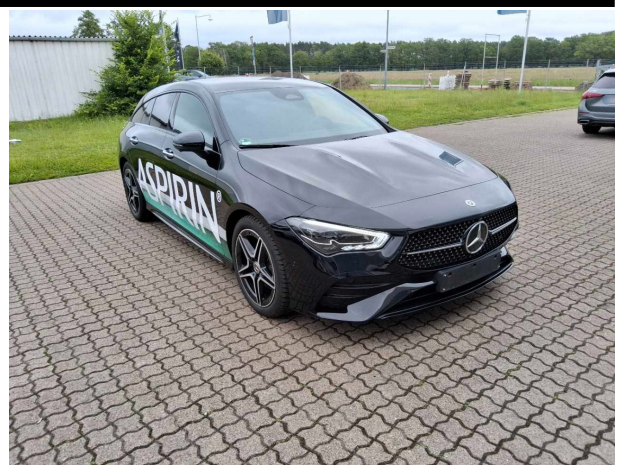
Beschädigung #2: Sonstiges: Fahrzeug - beklebt/ beschriftet - entkleben/neutralisieren

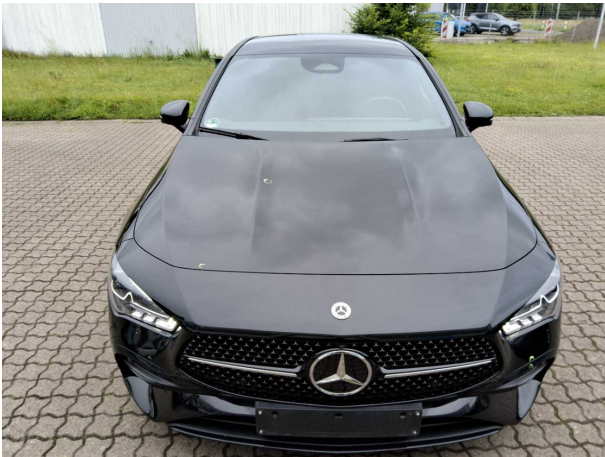
Beschädigung #3: Motorhaube: Motorhaube - Steinschlag - lackieren

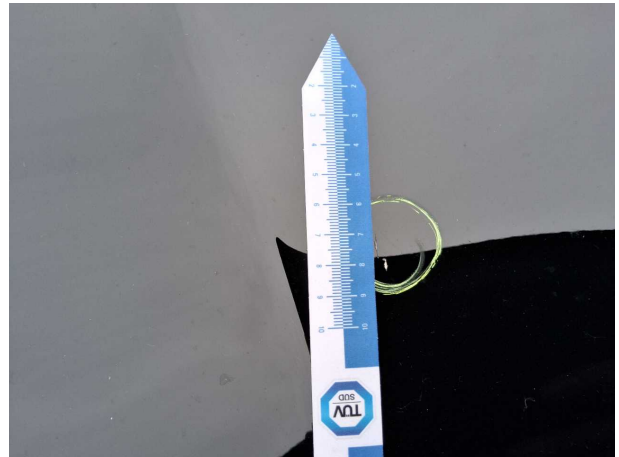
Beschädigung #3: Motorhaube: Motorhaube - Steinschlag - lackieren

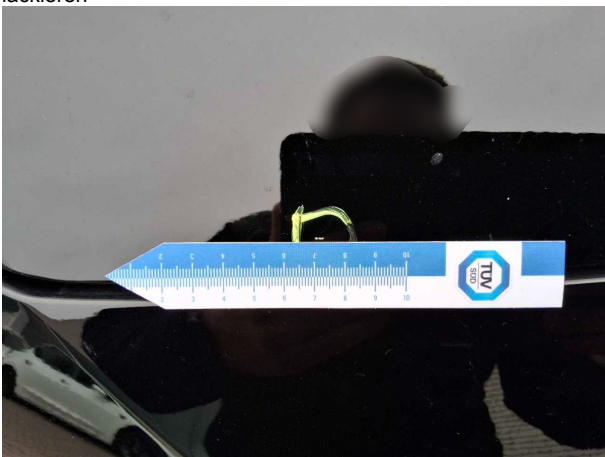
Beschädigung #3: Motorhaube: Motorhaube - Steinschlag - lackieren

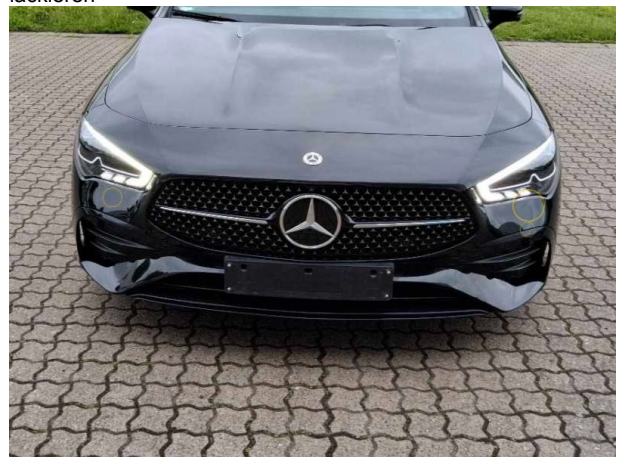
Beschädigung #4: Stossfänger vorn: Stossfänger vorn - Steinschlag - lackieren

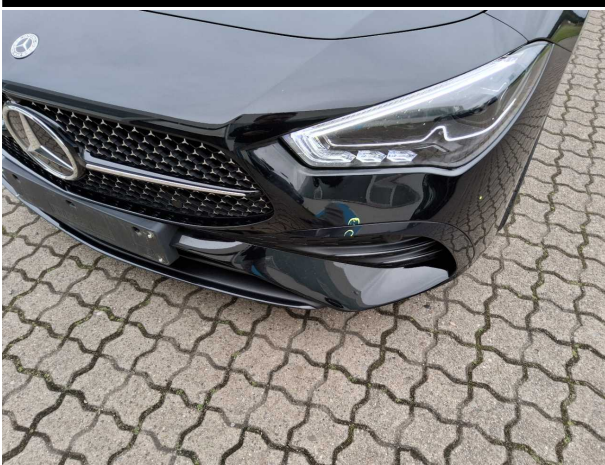
Beschädigung #4: Stossfänger vorn: Stossfänger vorn -
Steinschlag - lackieren

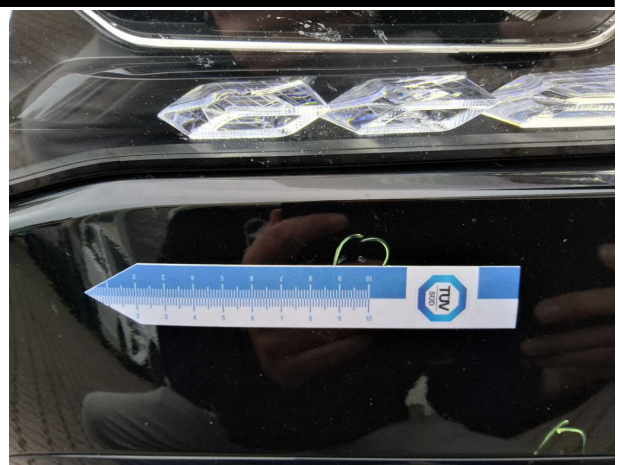
Beschädigung #4: Stossfänger vorn: Stossfänger vorn -
Steinschlag - lackieren

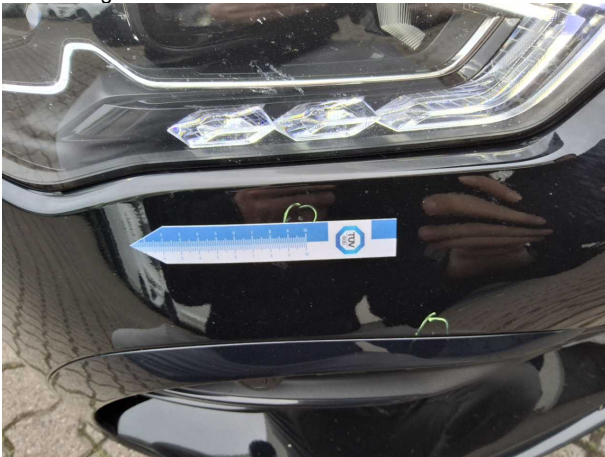
Beschädigung #4: Stossfänger vorn: Stossfänger vorn -
Steinschlag - lackieren

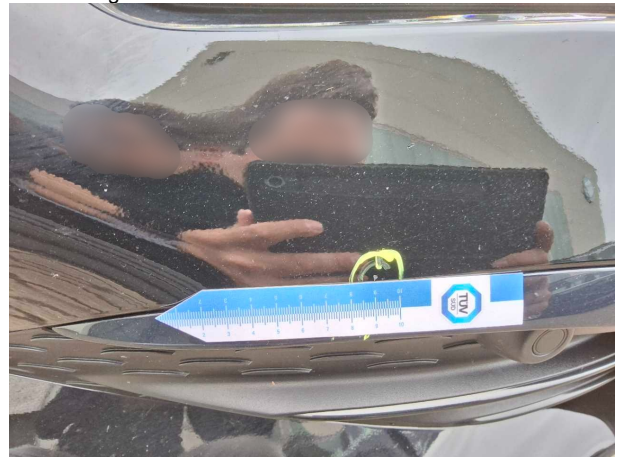
Beschädigung #4: Stossfänger vorn: Stossfänger vorn -
Steinschlag - lackieren

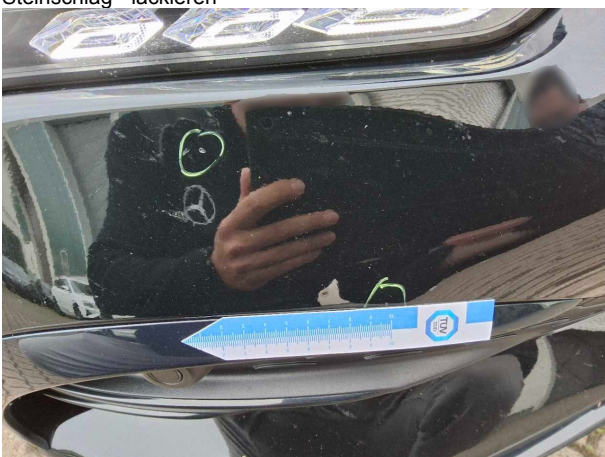
Beschädigung #4: Stossfänger vorn: Stossfänger vorn -
Steinschlag - lackieren
