# Peugeot

308 PURETECH 130 S&S ALLURE

TELAIO: VR3FPHNS8RY524959

Importo di riparazione stimato

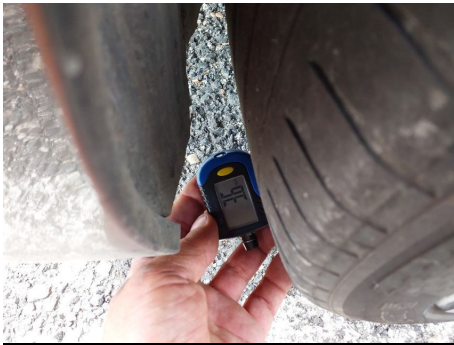
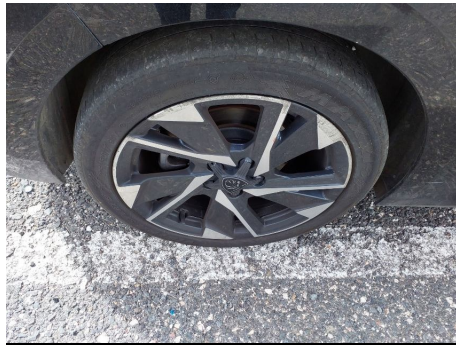
Cerchio in lega / Posteriore Destro / Riga

#	Elemento	Danno	Operazione	importo netto
001	Cerchio in lega / Posteriore Destro Materiale : Alluminio / Diametro Cerchio/Pneumatico : 17 "	Riga	Smart repair

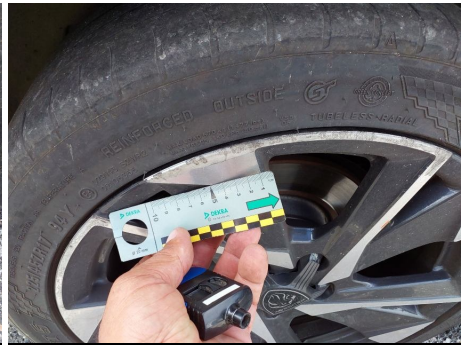
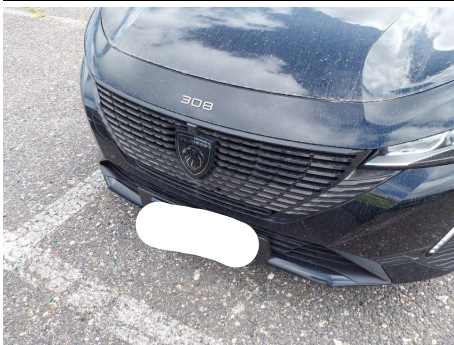
Griglia / Anteriore / Rotto

Tempo Carrozzeria	Tempo Verniciatura	Forfait
	Importo Carrozzeria	Importo Verniciatura	ImportoMaterialiDiConsumo	
002	Griglia / Anteriore	Rotto	Sostituzione

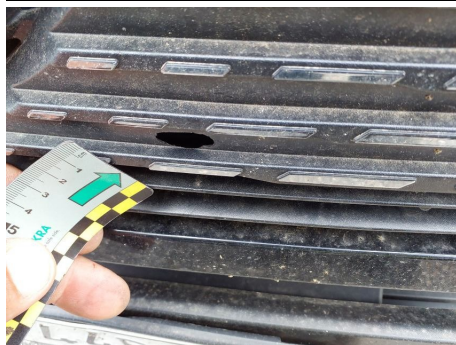
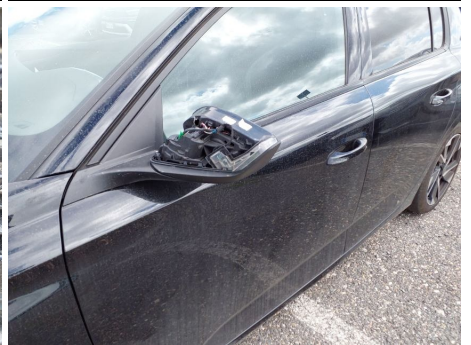
Calotta retrovisore / Sinistro / Mancante

Tempo Carrozzeria <b>0,20 h</b>	Tempo Verniciatura -	Importo ricambio [redacted]	Forfait -
	Importo Carrozzeria [redacted]	Importo Verniciatura -	ImportoMaterialiDiConsumo -	
003	Calotta retrovisore / Sinistro	Mancante	Sostituzione	[redacted]
	Tempo Carrozzeria [redacted]	Tempo Verniciatura [redacted]	Importo ricambio [redacted]	Forfait -
	Importo Carrozzeria [redacted]	Importo Verniciatura [redacted]	ImportoMaterialiDiConsumo [redacted]	
004	Indicatore di direzione / Sinistro	Rotto	Sostituzione	[redacted]
	Tempo Carrozzeria [redacted]	Tempo Verniciatura [redacted]	Importo ricambio [redacted]	Forfait -
	Importo Carrozzeria [redacted]	Importo Verniciatura -	ImportoMaterialiDiConsumo -	
005	Vetro retrovisore / Sinistro	Rotto	Sostituzione	[redacted]
	Tempo Carrozzeria [redacted]	Tempo Verniciatura [redacted]	Importo ricambio [redacted]	Forfait -
	Importo Carrozzeria [redacted]	Importo Verniciatura -	ImportoMaterialiDiConsumo -

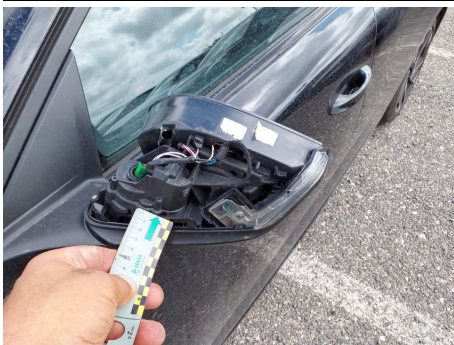
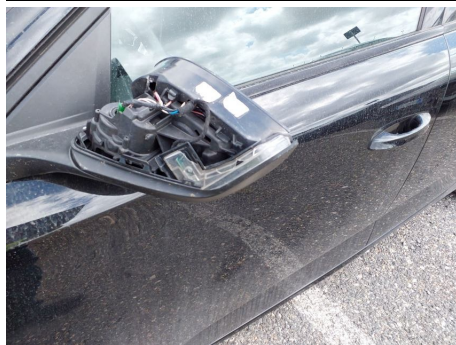
Indicatore di direzione / Sinistro / Rotto

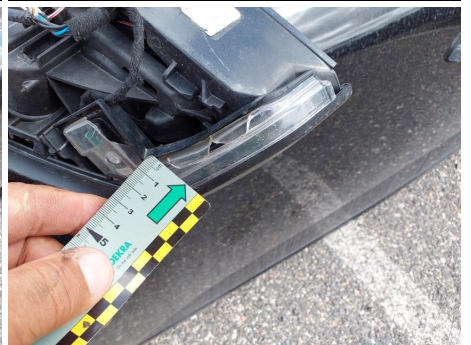
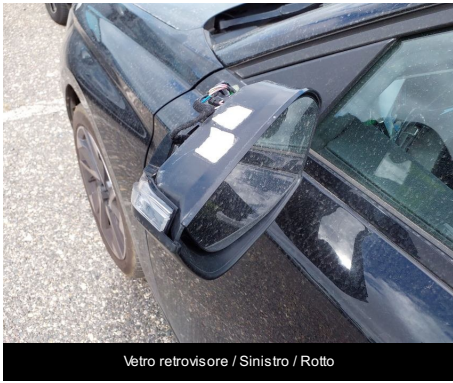
Vetro retrovisore / Sinistro / Rotto

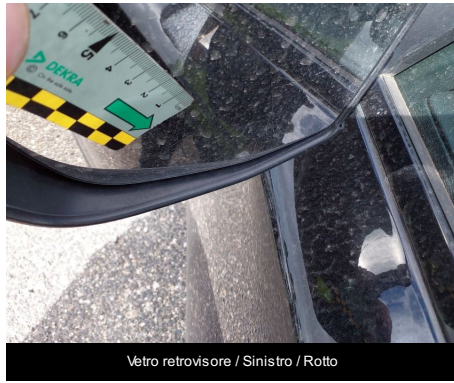
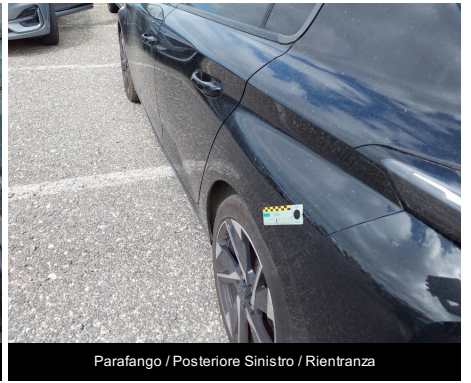
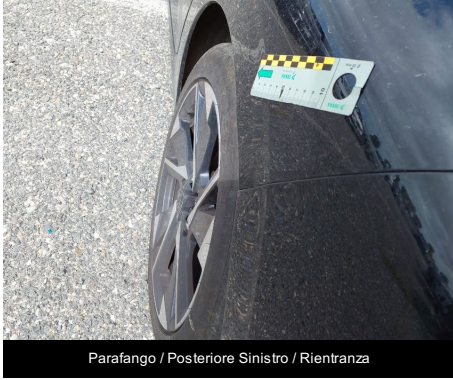
Parafango / Posteriore Sinistro / Rientranza

006	Parafango / Posteriore Sinistro	Rientranza	Riparazione	[redacted]
	Tempo Carrozzeria [redacted]	Tempo Verniciatura [redacted]	Importo ricambio -	Forfait -
	Importo Carrozzeria [redacted]	Importo Verniciatura -	ImportoMaterialiDiConsumo [redacted]	
007	Paraurti / Posteriore	Riga	Riparazione	[redacted]
	Tempo Carrozzeria [redacted]	Tempo Verniciatura [redacted]	Importo ricambio [redacted]	Forfait -
	Importo Carrozzeria [redacted]	Importo Verniciatura [redacted]	ImportoMaterialiDiConsumo [redacted]	
008	Parafango / Posteriore Destro	Riga	Riparazione	[redacted]

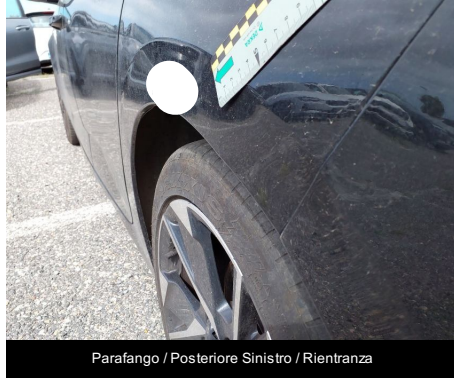
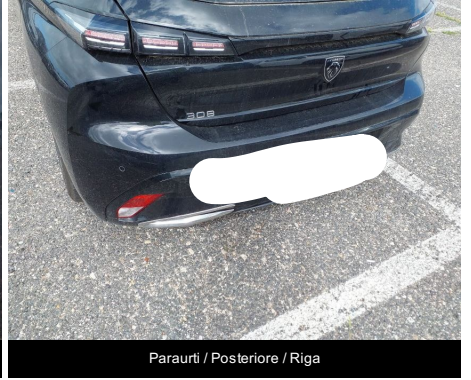
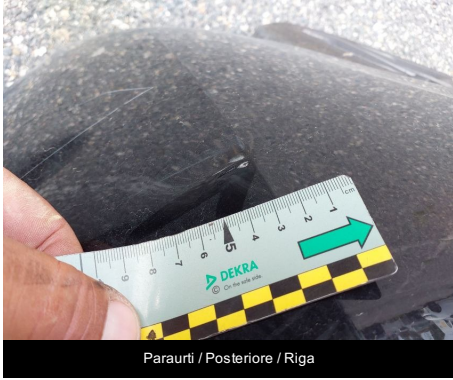
Paraurti / Posteriore / Riga

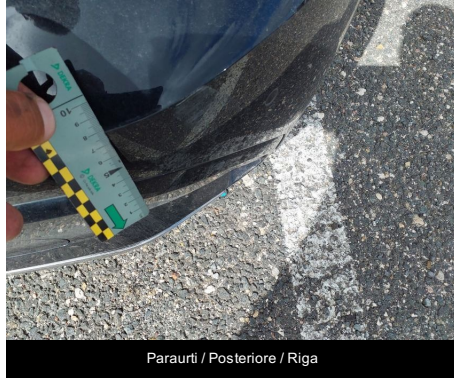
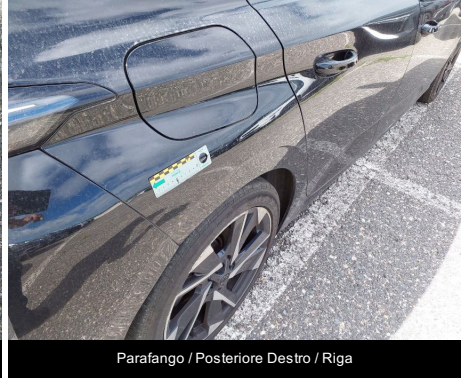
Parafango / Posteriore Destro / Riga

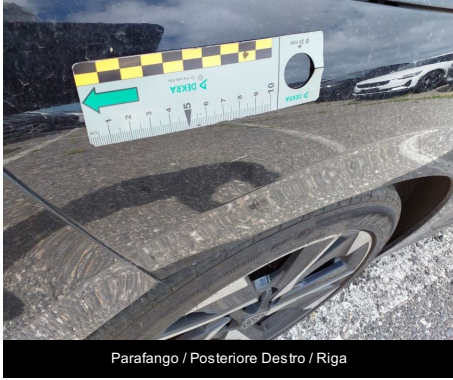
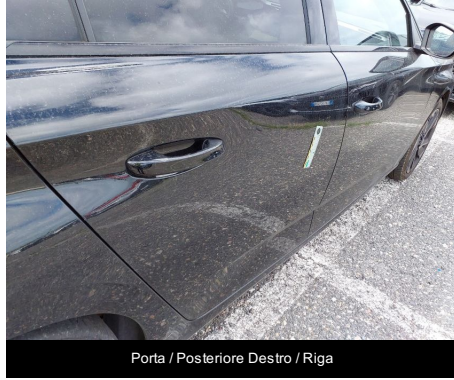
Porta / Posteriore Destro / Riga

Tempo Carrozzeria	Tempo Verniciatura	Importo ricambio	Forfait
	Importo Carrozzeria	Importo Verniciatura	ImportoMaterialiDiConsumo	
009	Porta / Posteriore Destro	Riga	Riparazione	
	Tempo Carrozzeria	Tempo Verniciatura	Importo ricambio	Forfait
	Importo Carrozzeria	Importo Verniciatura	ImportoMaterialiDiConsumo	
010	Porta / Anteriore Destro	Ammaccato vernice incisa	Riparazione	
	Tempo Carrozzeria	Tempo Verniciatura	Importo ricambio	Forfait
	Importo Carrozzeria	Importo Verniciatura	ImportoMaterialiDiConsumo

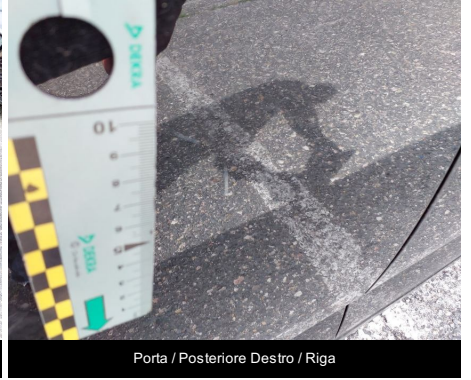
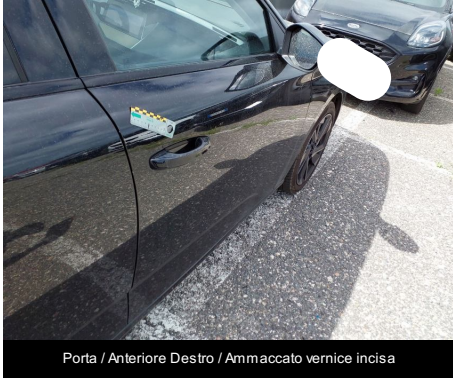
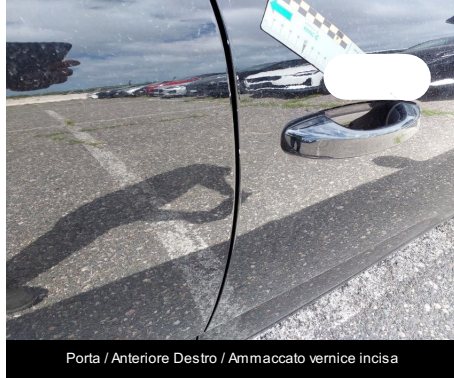
Porta / Anteriore Destro / Ammaccato vernice incisa
