| Typ/Modell | E 300 de | HU (Bericht lag vor) | 05/2027 |

## Zustandsbericht

**TÜV SÜD Auto Service GmbH**  
Römeräcker 1  
76351 Linkenheim - Hochstetten

Besichtigungsdatum: 03.07.2026  
**Protokollnummer: 46387695**  
Anlieferungsdatum: 03.07.2026

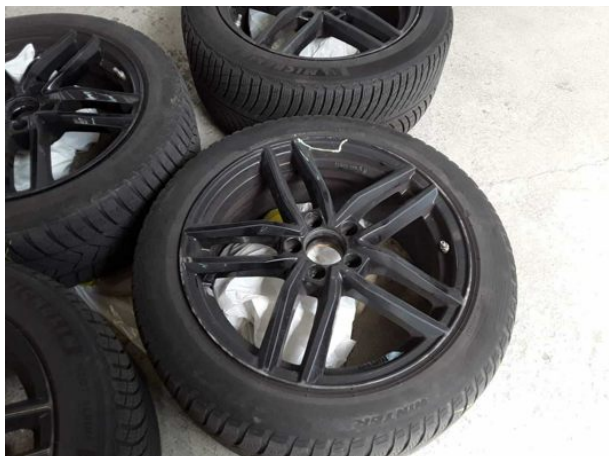
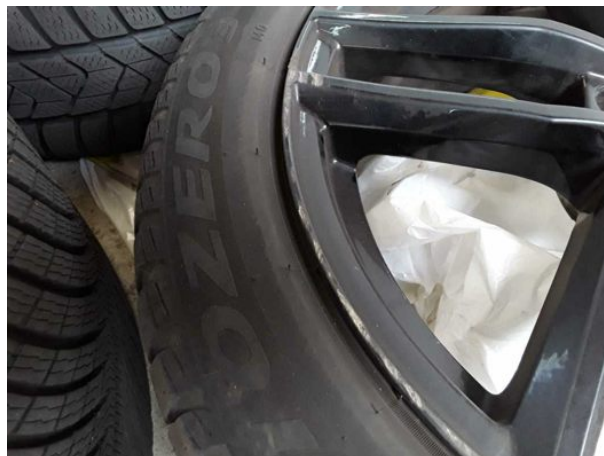
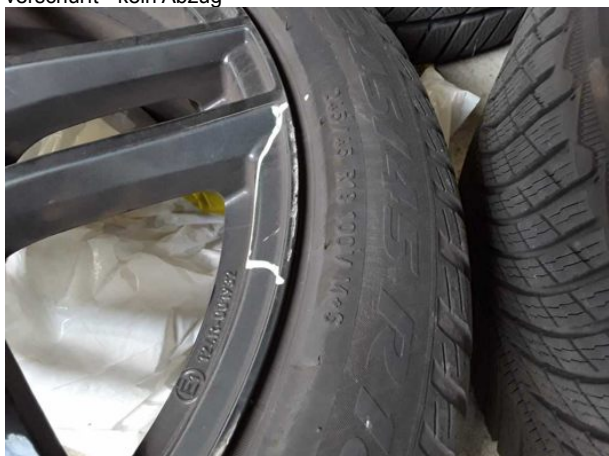
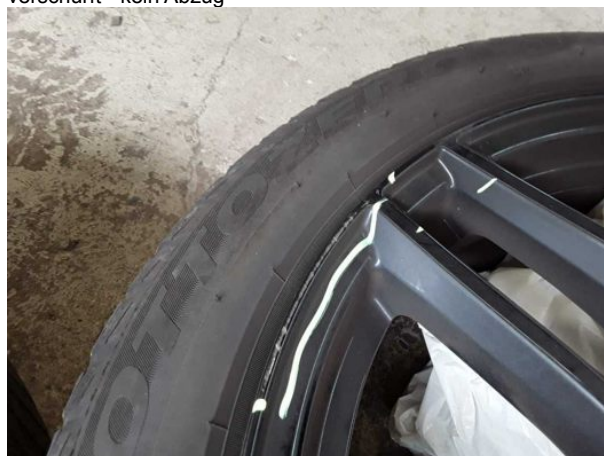
| Nr. | Bauteilgruppe | Beschreibung |
|---|---|---|
| 1 | 2.Radsatz | 2 Leichtmetallfelgen - verkratzt / verschürft - kein Abzug |

**Beschädigung #1:** 2.Radsatz: 2 Leichtmetallfelgen - verkratzt / verschürft - kein Abzug

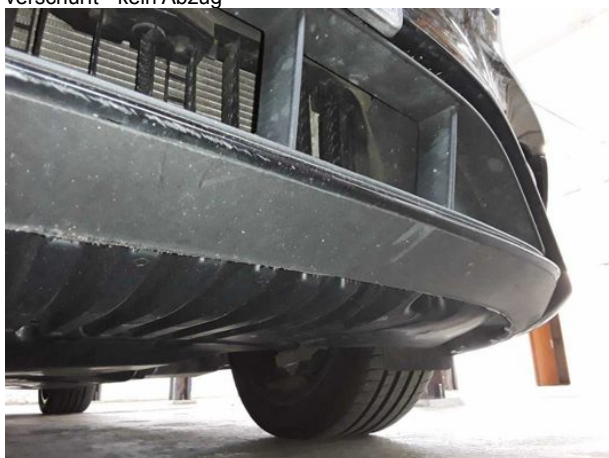
| Nr. | Bauteilgruppe | Beschreibung |
|---|---|---|
| 2 | Stoßfänger vorn | Spoiler - verkratzt / verschürft - Wertminderung |

**Beschädigung #2:** Stossfänger vorn: Spoiler - verkratzt / versch...  
- Wertminderung

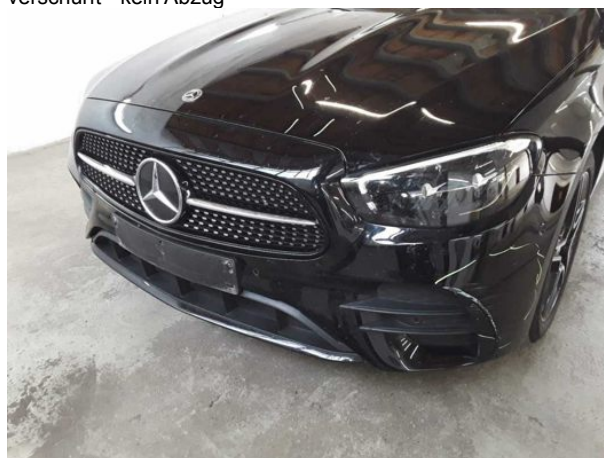
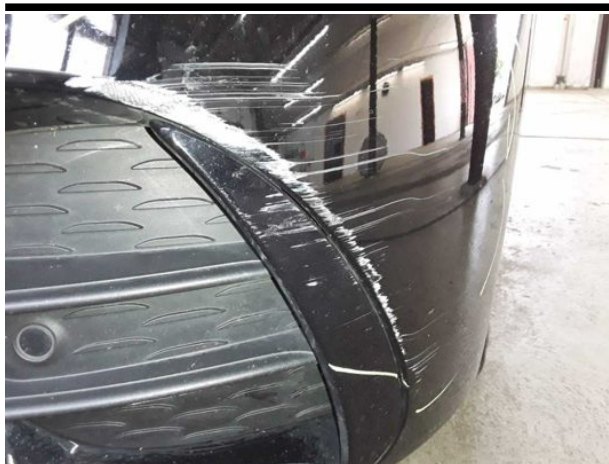
| Nr. | Bauteilgruppe | Beschreibung |
|---|---|---|
| 3 | Stoßfänger vorn | Spoiler - verkratzt / verschürft - Smart Repair |

**Beschädigung #3:** Stossfänger vorn: Spoiler - verkratzt / verschürft - Smart Repair

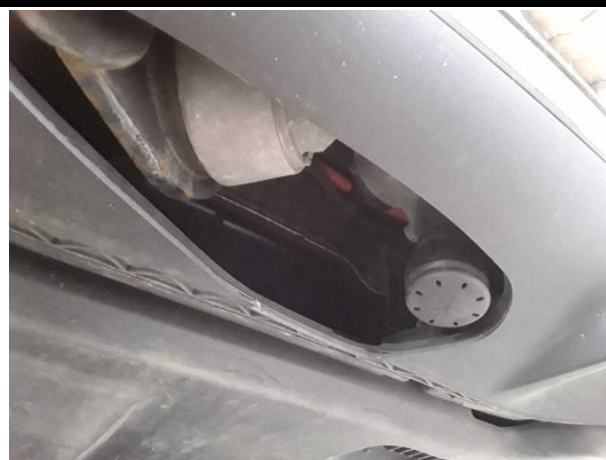
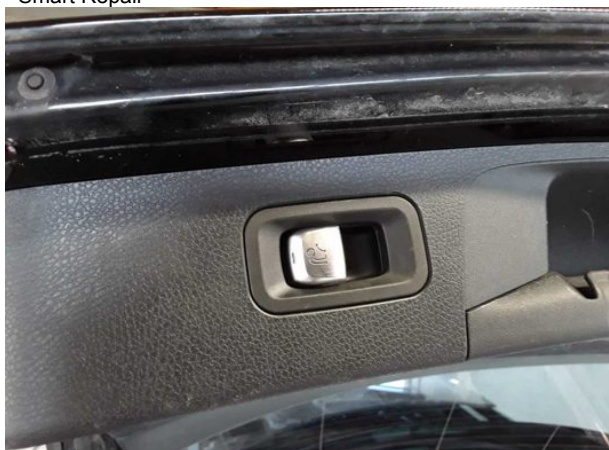
| Nr. | Bauteilgruppe | Beschreibung |
|---|---|---|
| 4 | Anhängerkupplung | Anhängerkupplung (fährt nicht aus) - Befund festlegen - Diagnose durchführen |

**Beschädigung #4:** Anhängerkupplung: Anhängerkupplung (fährt nicht aus) - Befund festlegen - Diagnose durchführen

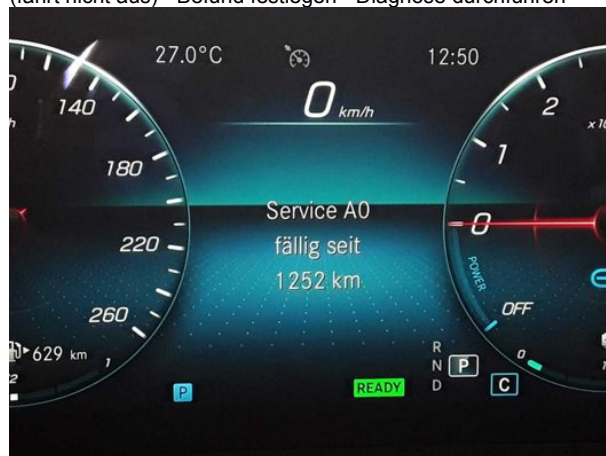
| Nr. | Bauteilgruppe | Beschreibung |
|---|---|---|
| 5 | Sonstiges | Inspektion/Wartung - fällig - erneuern |

**Beschädigung #5:** Sonstiges: Inspektion/Wartung - fällig - erneuern

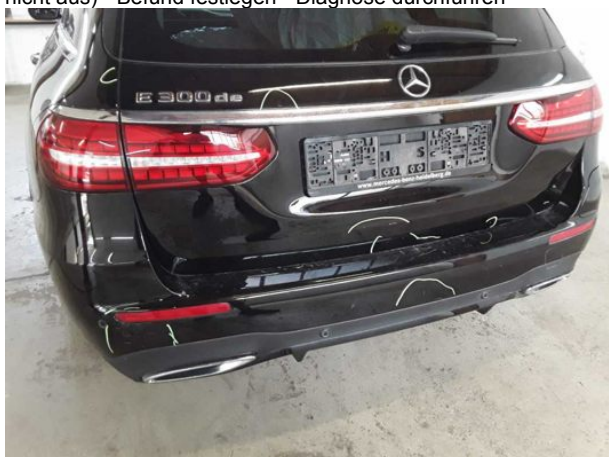
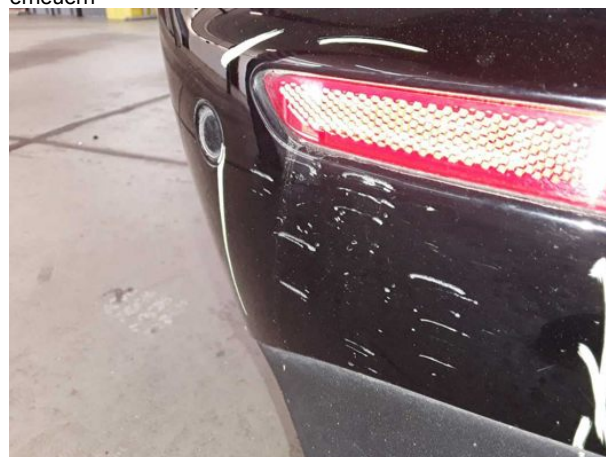
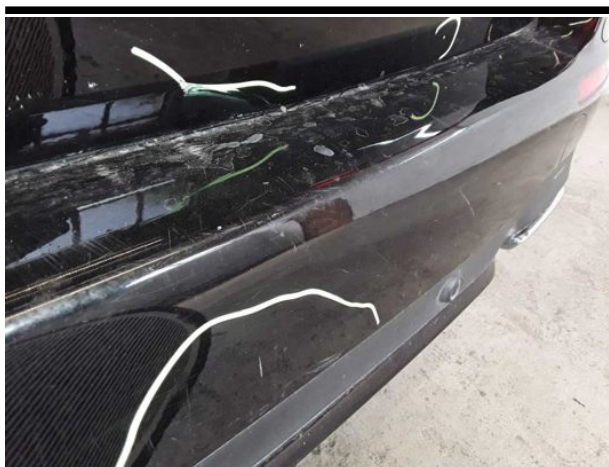
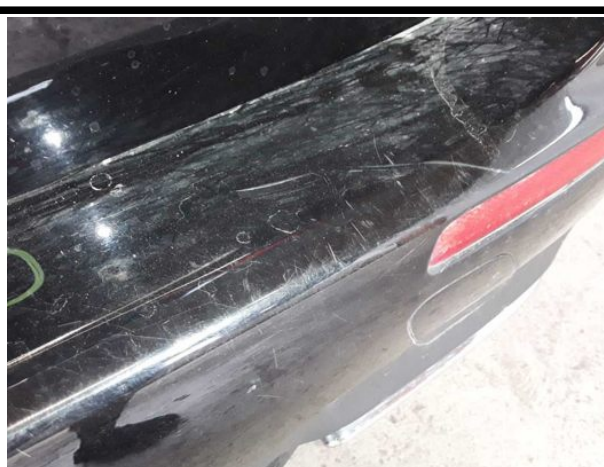
| Nr. | Bauteilgruppe | Beschreibung |
|---|---|---|
| 6 | Stoßfänger hinten | Stoßfänger hinten - verkratzt / verschürft - instandsetzen und lackieren |

**Beschädigung #6:** Stossfänger hinten: Stossfänger hinten - verkratzt / verschürft - instandsetzen und lackieren

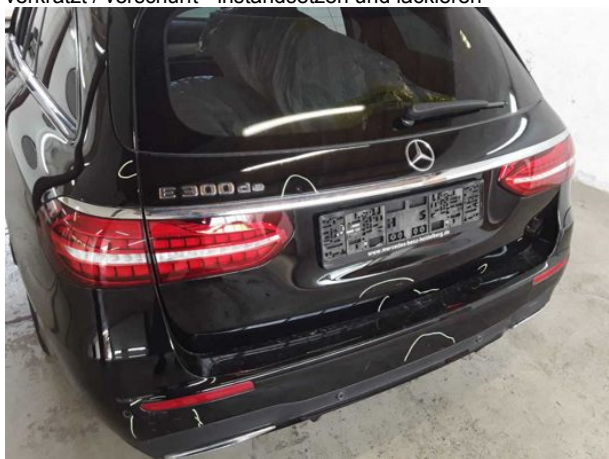
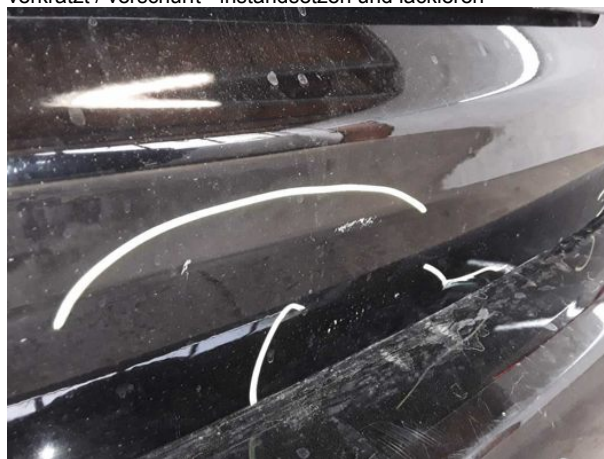
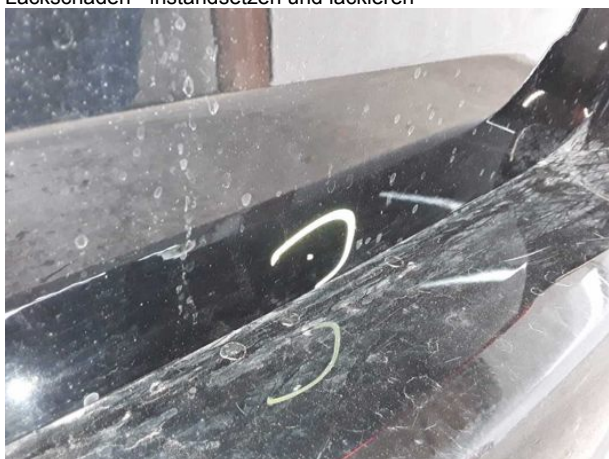
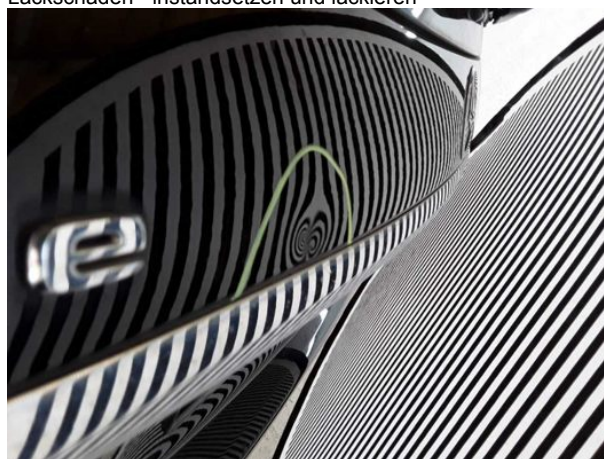
| Nr. | Bauteilgruppe | Beschreibung |
|---|---|---|
| 7 | Heckklappe/-tür | Heckklappe - Delle / Lackschaden - instandsetzen und lackieren |

**Beschädigung #7:** Heckklappe/-tür: Heckklappe - Delle / Lackschaden - instandsetzen und lackieren

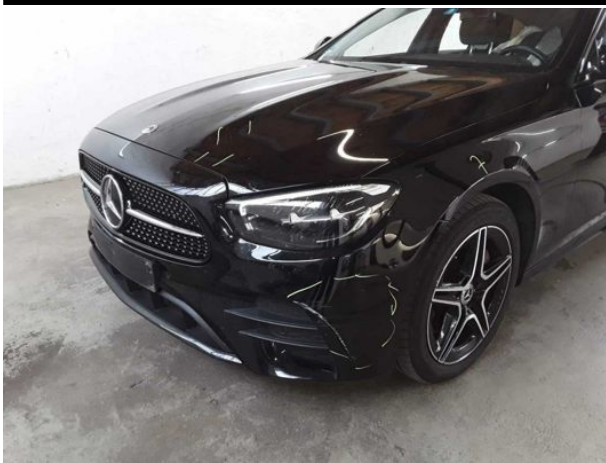
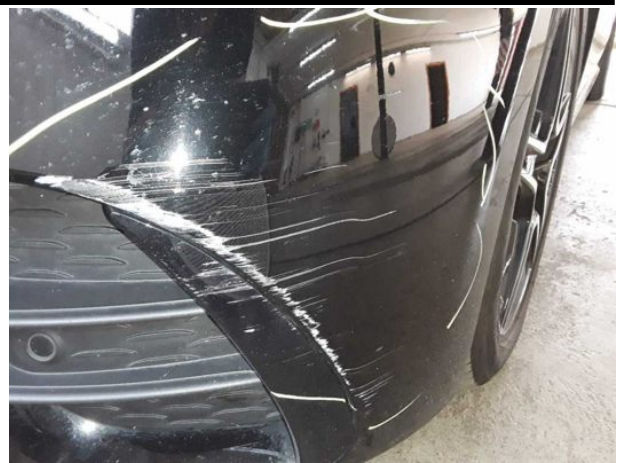
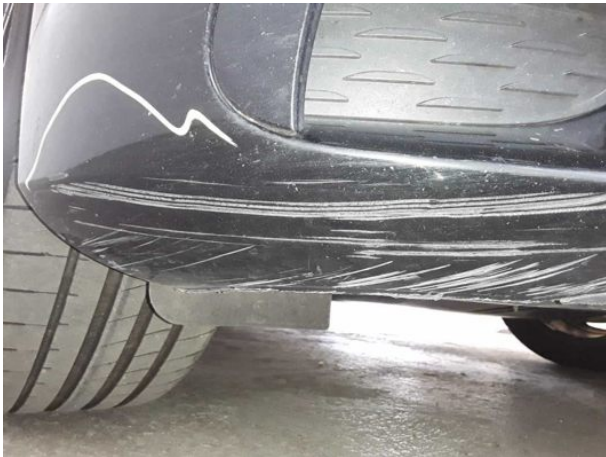
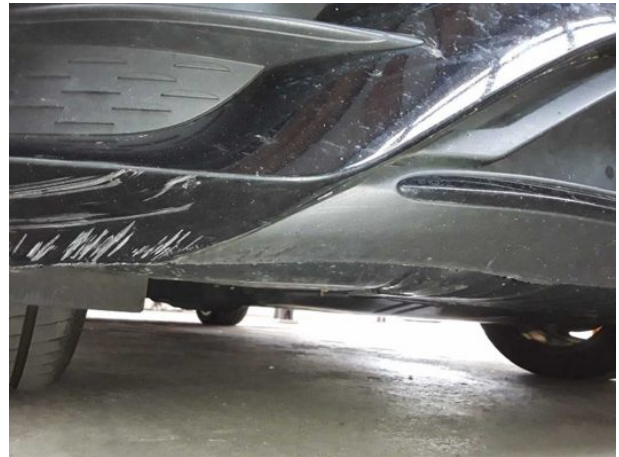
| Nr. | Bauteilgruppe | Beschreibung |
|---|---|---|
| 8 | Stoßfänger vorn | Stoßfänger vorn - verkratzt / verschürft - instandsetzen und lackieren |

**Beschädigung #8:** Stossfänger vorn: Stossfänger vorn - verkratzt / verschürft - instandsetzen und lackieren

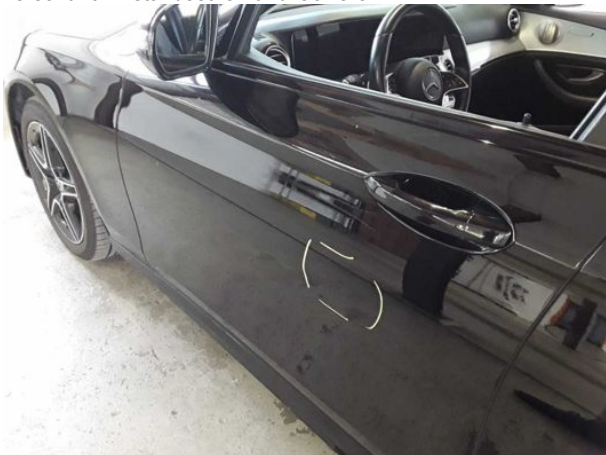
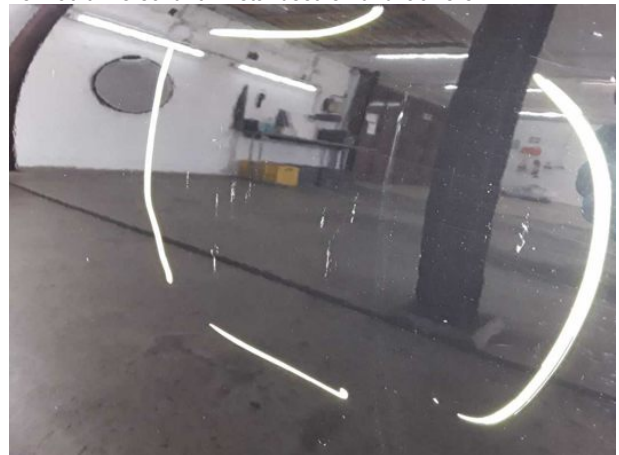
| Nr. | Bauteilgruppe | Beschreibung |
|---|---|---|
| 9 | Tür vorn links | Tür - verkratzt / verschürft - instandsetzen und lackieren |

**Beschädigung #9:** Tür vorn links: Tür - verkratzt / verschürft - instandsetzen und lackieren

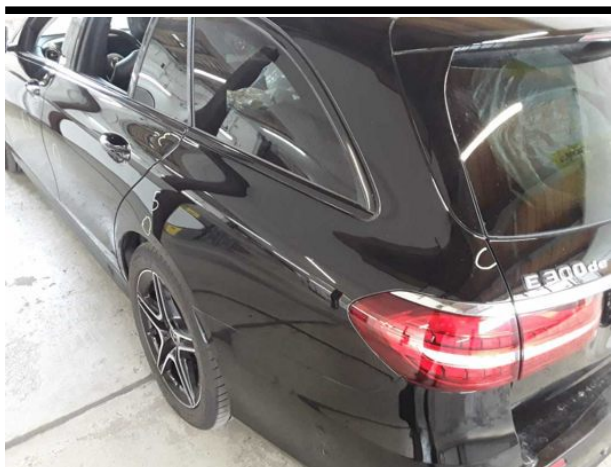
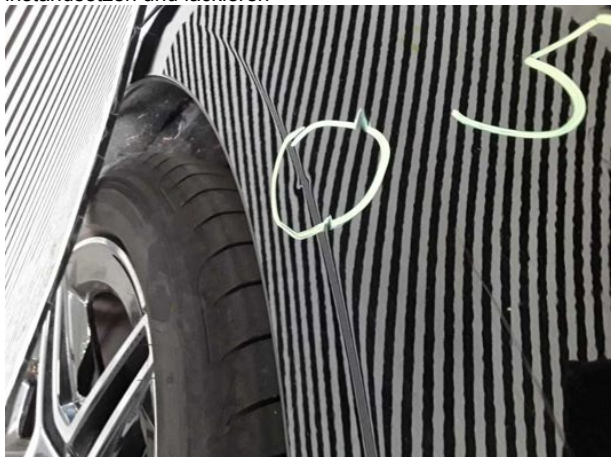
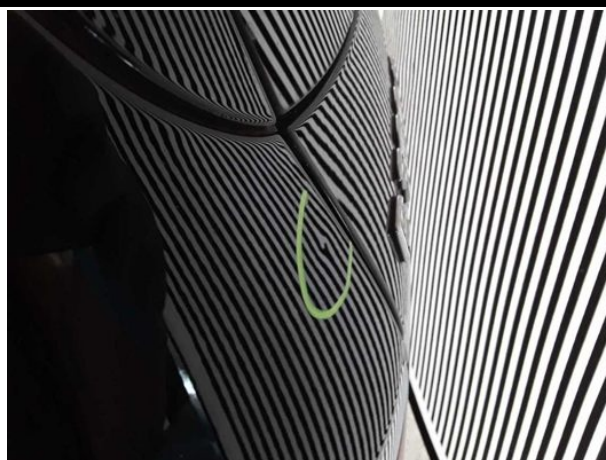
| Nr. | Bauteilgruppe | Beschreibung |
|---|---|---|
| 10 | Seitenwand links | Seitenwand - Delle(n) - instandsetzen und lackieren |

**Beschädigung #10:** Seitenwand links: Seitenwand - Delle(n) - instandsetzen und lackieren

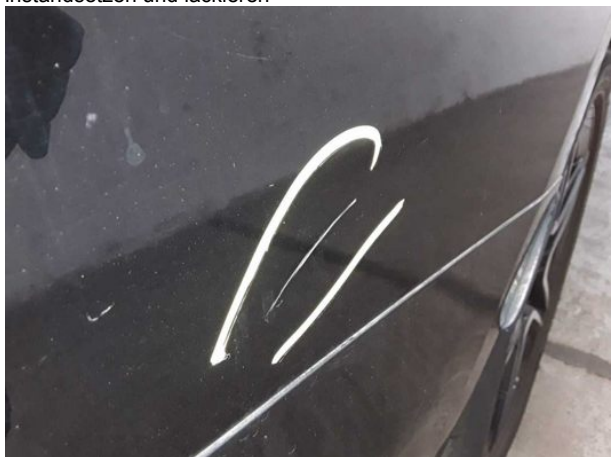
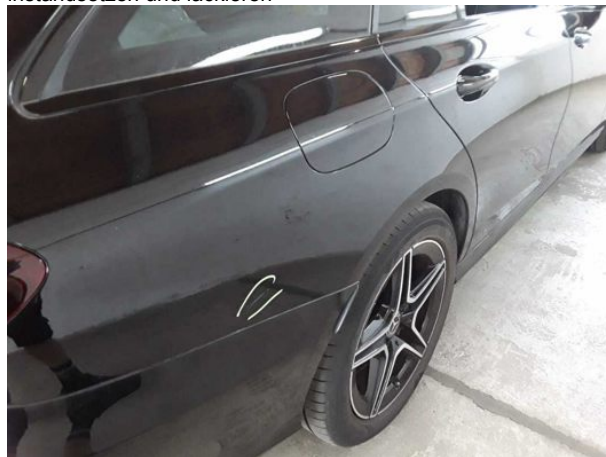
| Nr. | Bauteilgruppe | Beschreibung |
|---|---|---|
| 11 | Seitenwand rechts | Seitenwand - verkratzt / verschürft - instandsetzen und lackieren |

**Beschädigung #11:** Seitenwand rechts: Seitenwand - verkratzt / verschürft - instandsetzen und lackieren

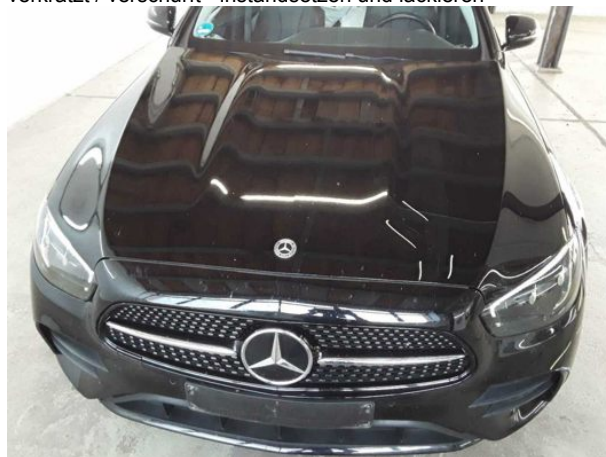
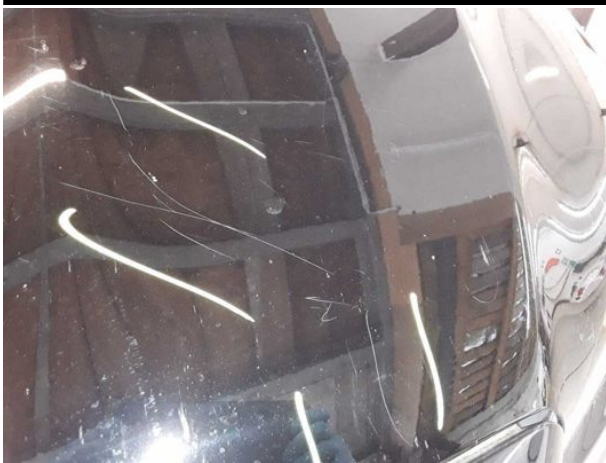
| Nr. | Bauteilgruppe | Beschreibung |
|---|---|---|
| 12 | Motorhaube | Motorhaube - verkratzt / verschürft - instandsetzen und lackieren |

**Beschädigung #12:** Motorhaube: Motorhaube - verkratzt / verschürft - instandsetzen und lackieren

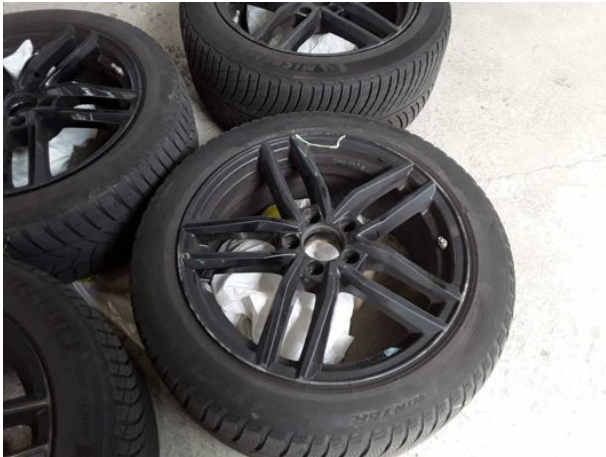
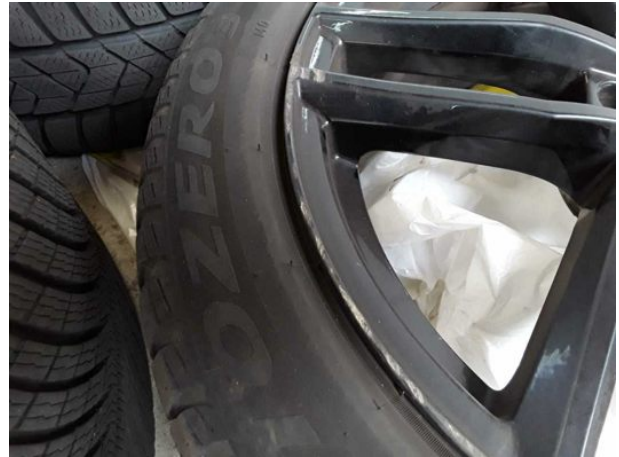
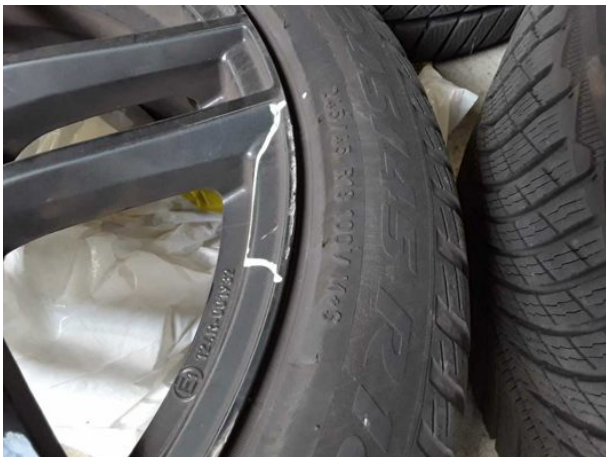
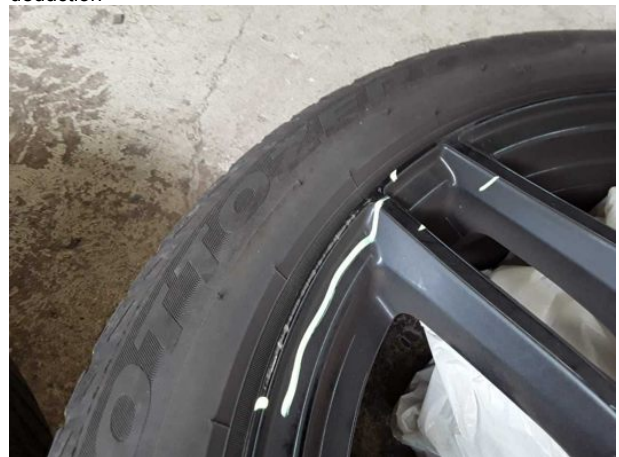
| No. | Component group | Description |
|---|---|---|
| 1 | 2nd wheel set | 2 alloy rims - Scratched - No deduction |

**Damage #1:** 2nd wheel set: 2 alloy rims - Scratched - No deduction

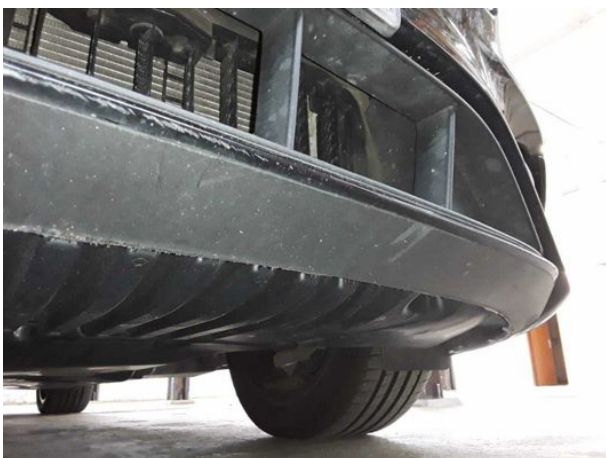
| No. | Component group | Description |
|---|---|---|
| 2 | Front bumper | Spoiler - Scratched - Loss in value |

**Damage #2:** Front bumper: Spoiler - Scratched - Loss in value

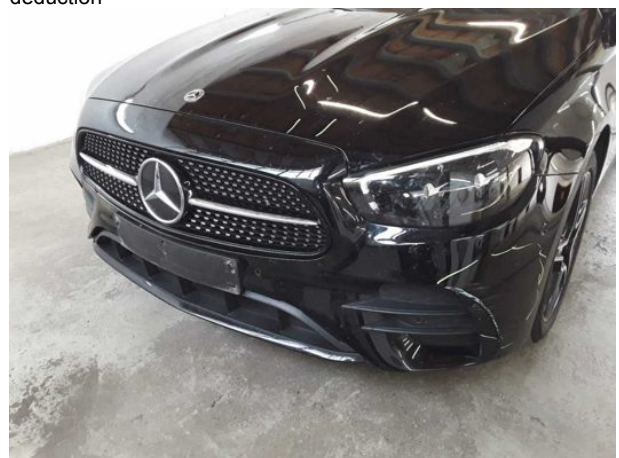
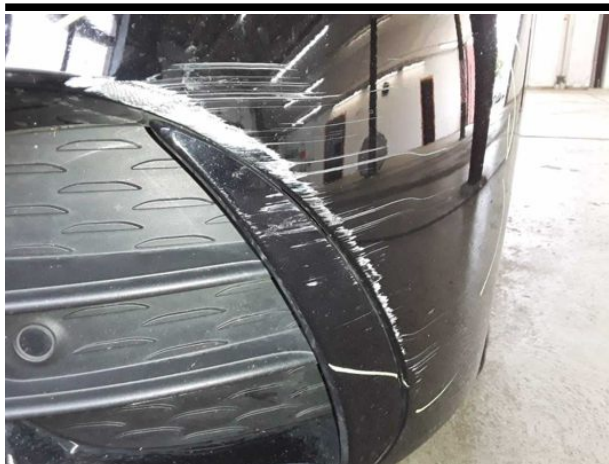
| No. | Component group | Description |
|---|---|---|
| 3 | Front bumper | Spoiler - Scratched - Smart repair |

**Damage #3:** Front bumper: Spoiler - Scratched - Smart repair

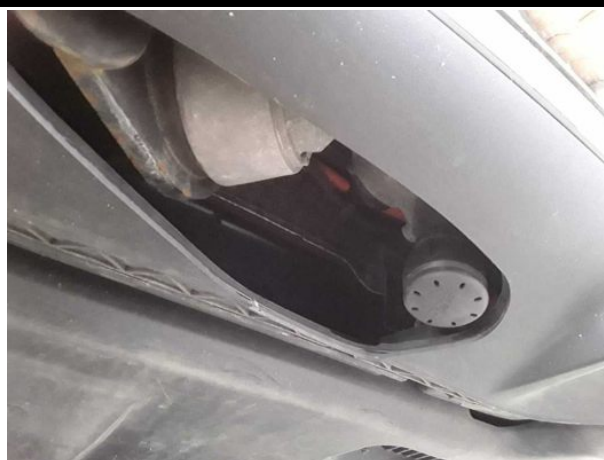
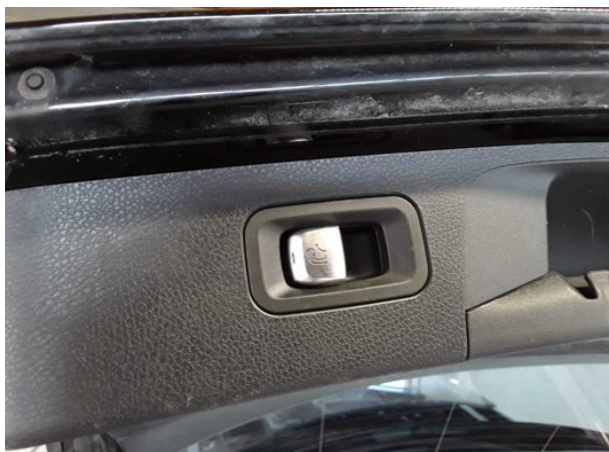
| No. | Component group | Description |
|---|---|---|
| 4 | Trailer hitch | Trailer hitch (fährt nicht aus) - Specify findings - Perform diagnosis |

**Damage #4:** Trailer hitch: Trailer hitch (fährt nicht aus) - Spec... findings - Perform diagnosis

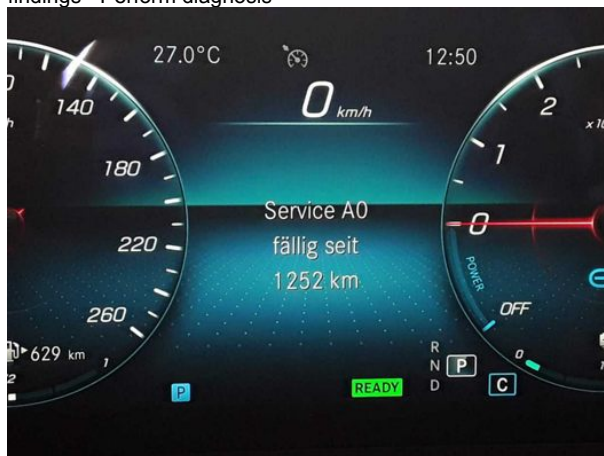
| No. | Component group | Description |
|---|---|---|
| 5 | Misc. | Inspection / maintenance - Due - Replace |

**Damage #5:** Misc.: Inspection / maintenance - Due - Replace

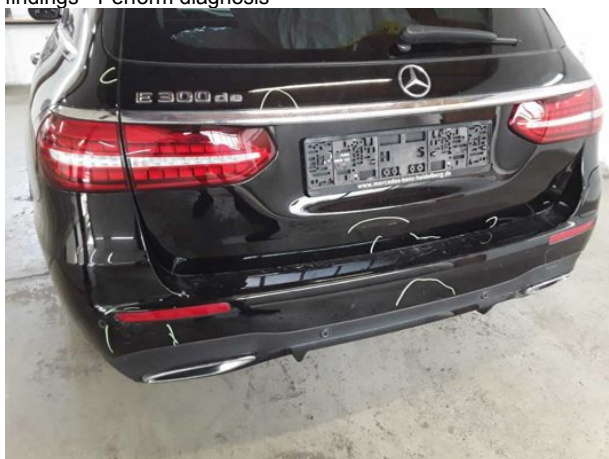
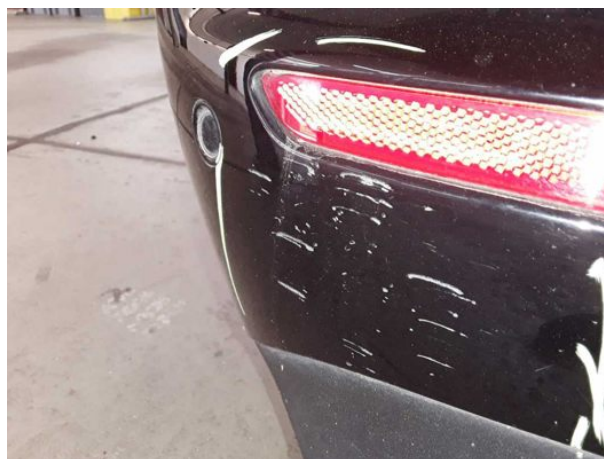
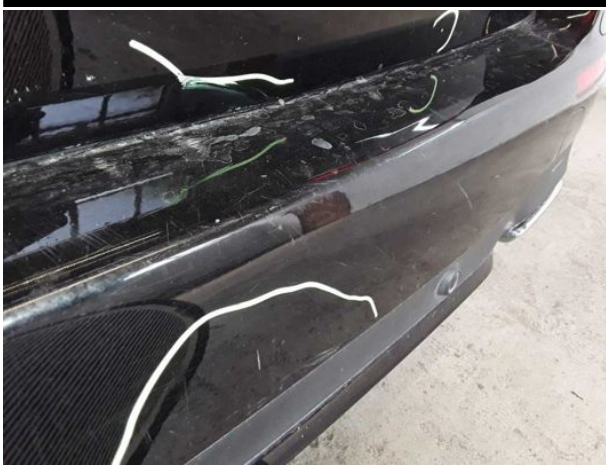
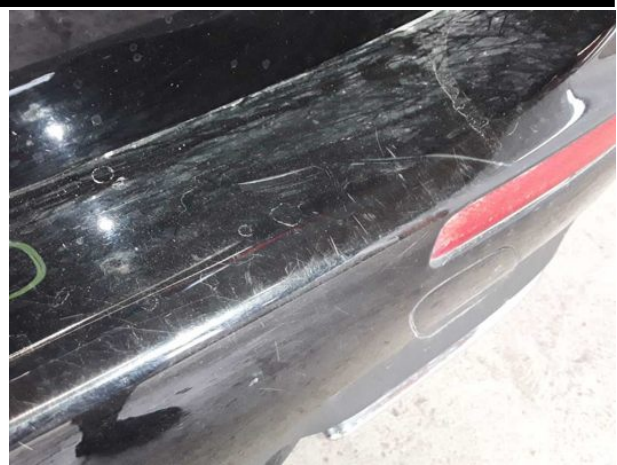
| No. | Component group | Description |
|---|---|---|
| 6 | Rear bumper | Rear bumper - Scratched - Repair and paint |

**Damage #6:** Rear bumper: Rear bumper - Scratched - Repair and paint

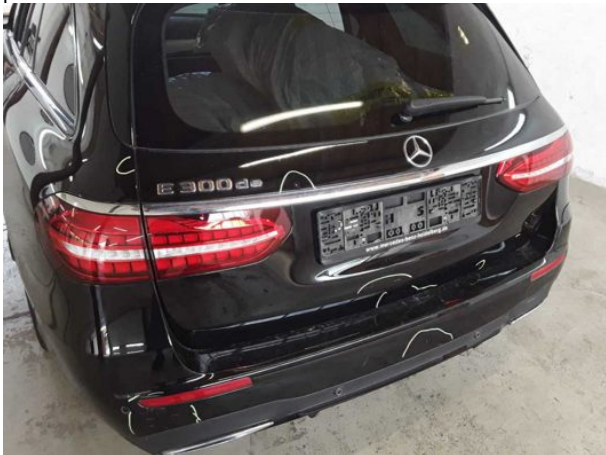
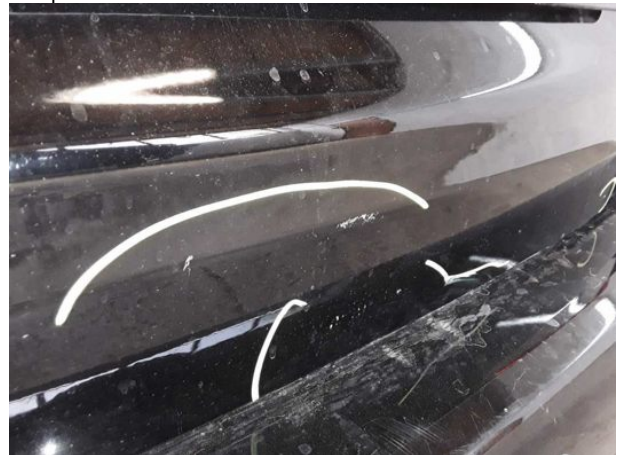
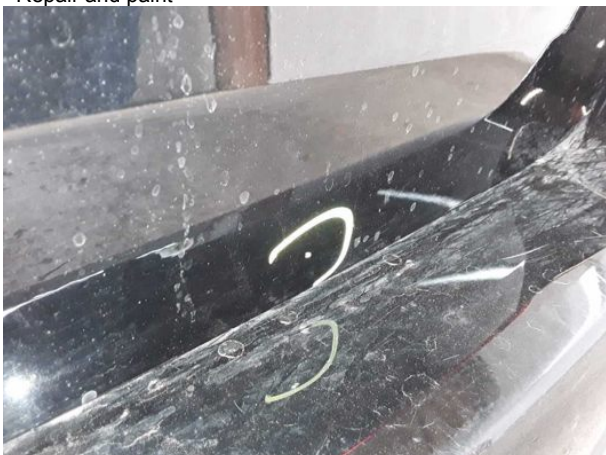
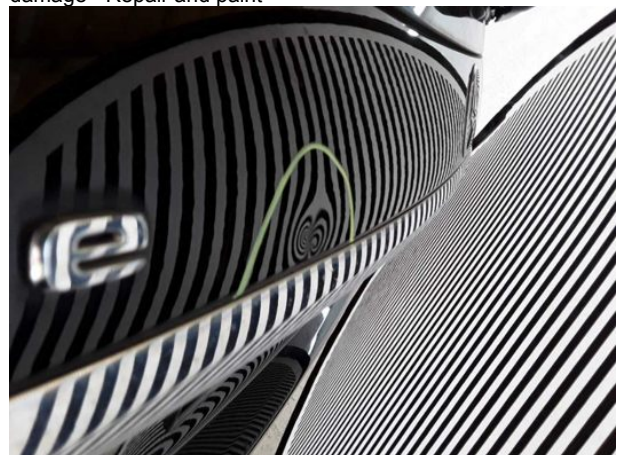
| No. | Component group | Description |
|---|---|---|
| 7 | Boot lid / rear door | Boot lid - Dent / paintcoat damage - Repair and paint |

**Damage #7:** Boot lid / rear door: Boot lid - Dent / paintcoat damage - Repair and paint

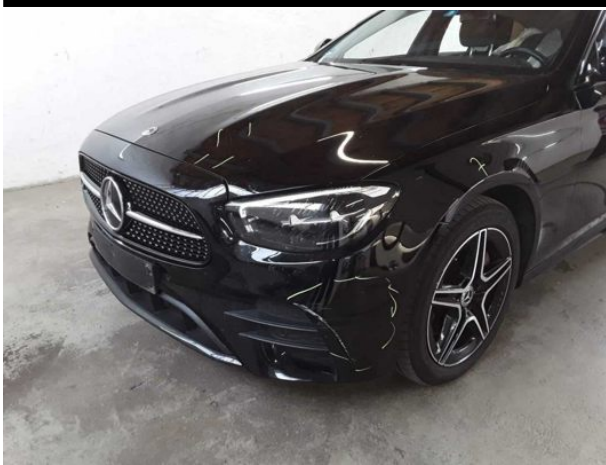
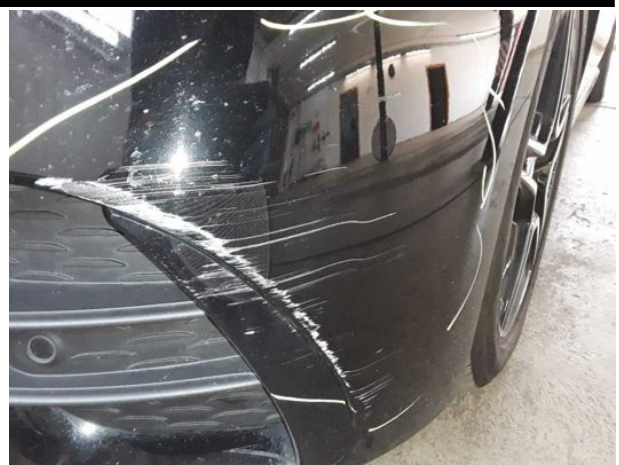
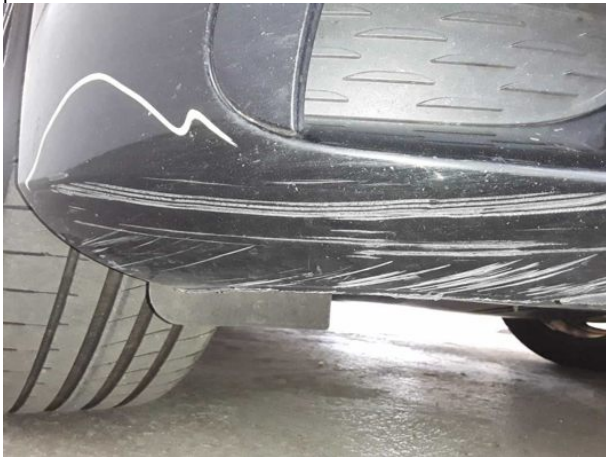
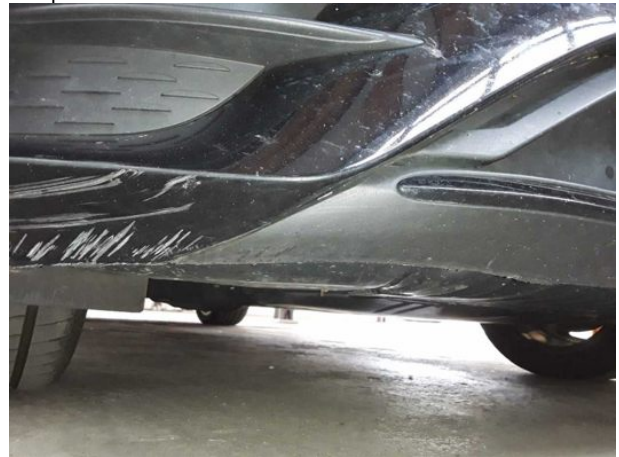
| No. | Component group | Description |
|---|---|---|
| 8 | Front bumper | Front bumper - Scratched - Repair and paint |

**Damage #8:** Front bumper: Front bumper - Scratched - Repair and paint

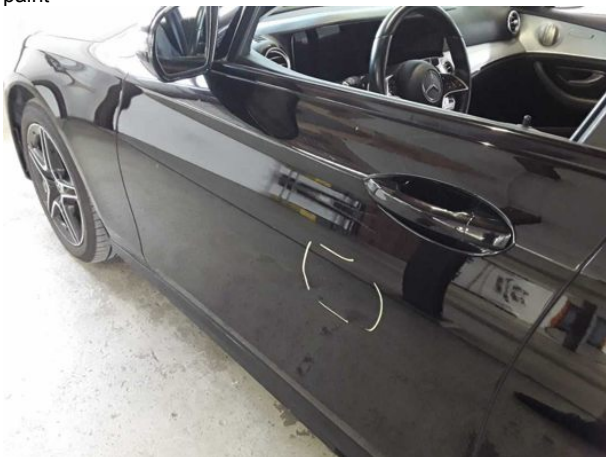
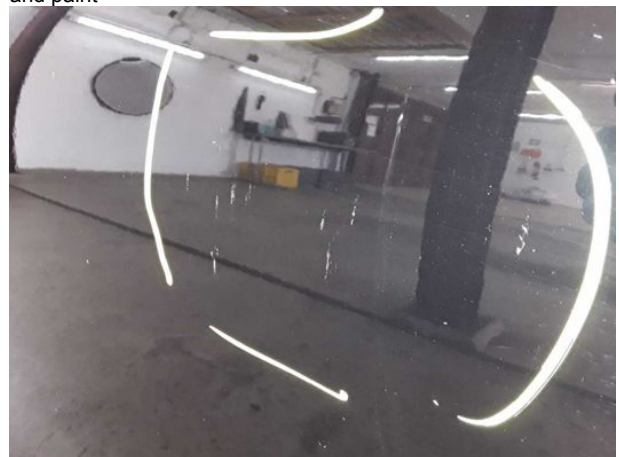
| No. | Component group | Description |
|---|---|---|
| 9 | Door - front left side | Door - Scratched - Repair and paint |

**Damage #9:** Door - front left side: Door - Scratched - Repair and paint

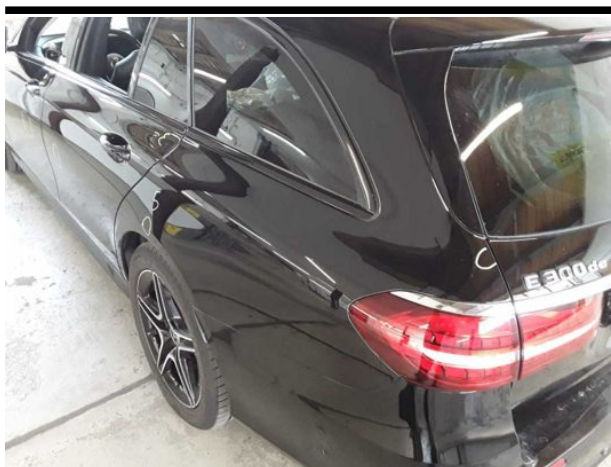
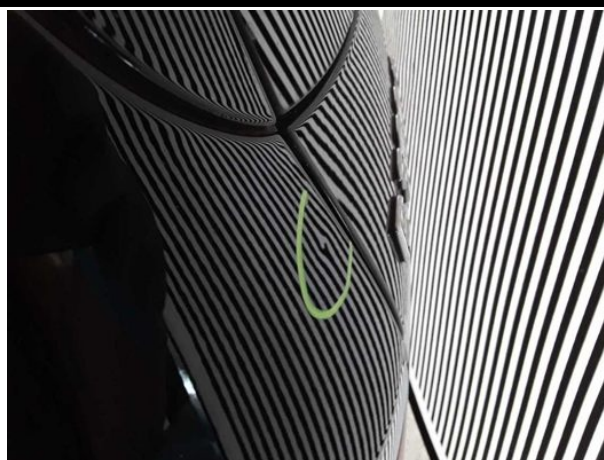
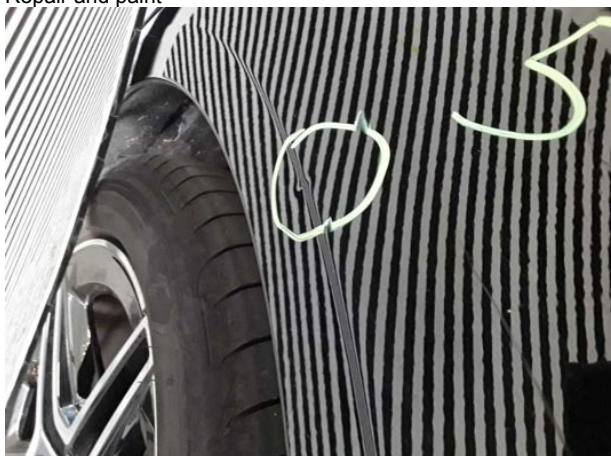
| No. | Component group | Description |
|---|---|---|
| 10 | Side panel - rear left side | Side panel - dent(s) - Repair and paint |

**Damage #10:** Side panel - rear left side: Side panel - dent(s) - Repair and paint

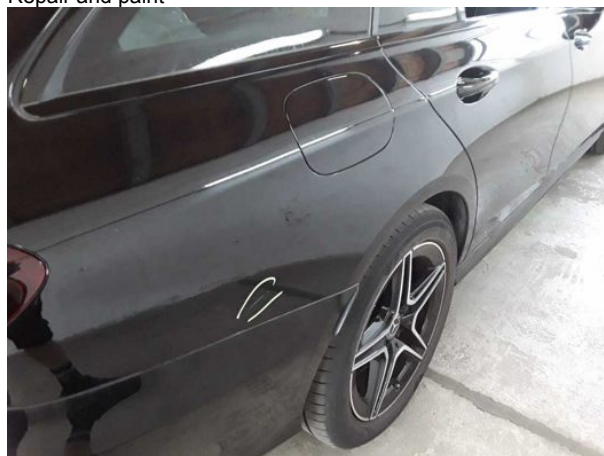
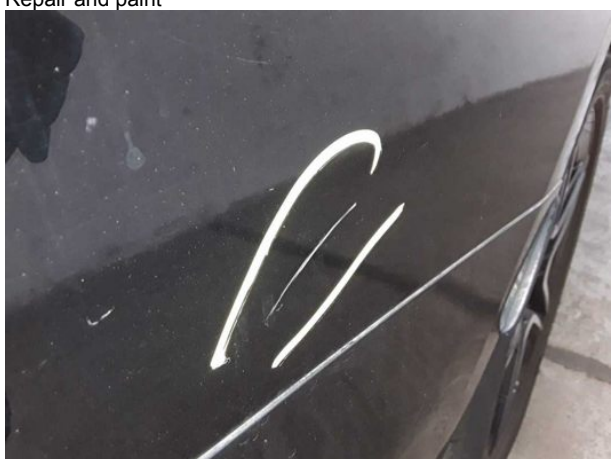
| No. | Component group | Description |
|---|---|---|
| 11 | Side panel - rear right side | Side panel - Scratched - Repair and paint |

**Damage #11:** Side panel - rear right side: Side panel - Scratched - Repair and paint

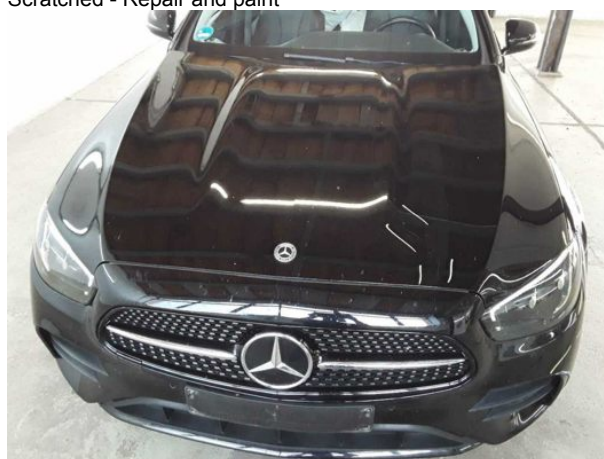
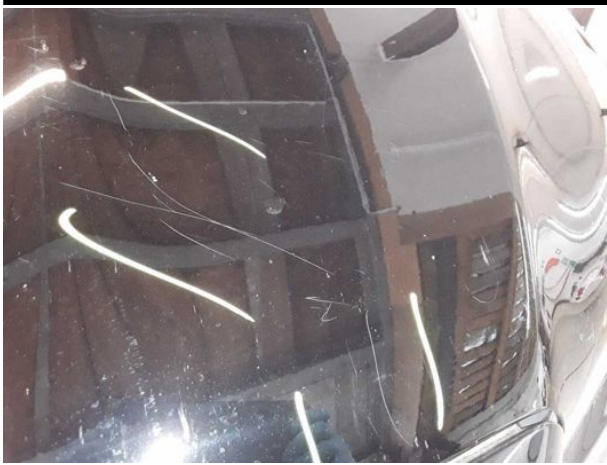
| No. | Component group | Description |
|---|---|---|
| 12 | Bonnet | Bonnet - Scratched - Repair and paint |

**Damage #12:** Bonnet: Bonnet - Scratched - Repair and paint
