## Minderwertgutachten

| Berichtsnummer : | 0000000879172-DE610 | Referenznummer: | 31046626 |
| Amtl. Kennzeichen : | M-U 7775E | | |

#### Hyundai Ioniq 5 (05.2021->) Dynamiq Elektro

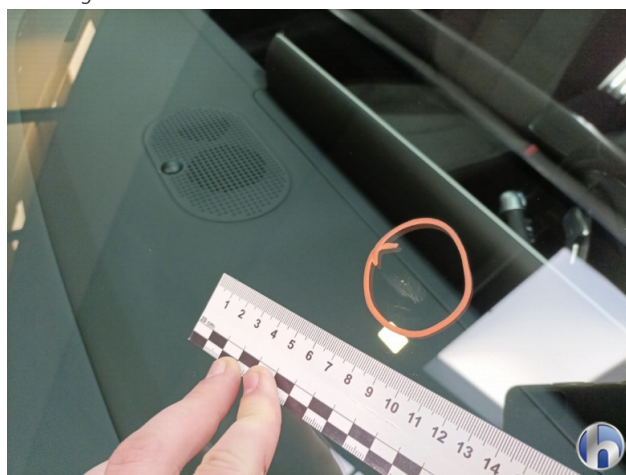
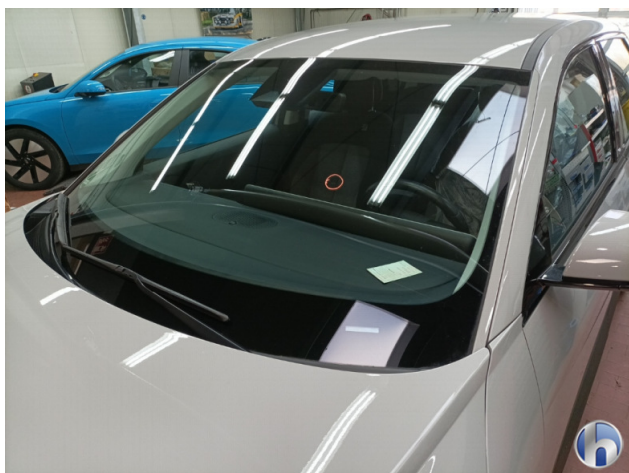
1. Windschutzscheibe

| <b>Karosserie außen</b> | | | | | | |
|---|---|---|---|---|---|---|
| 1. | Windschutzscheibe | Gebrauchsspuren | Ohne Reparatur | 0,00 € | Ohne | 0,00 € |

Gebrauchsspuren - Ohne Reparatur 0,00 € / 0,00 €
