## » Übersicht

**Auftrags-Nr:** 1002368153  
**Besichtigt am:** 26.03.2026 10:45  
**Berichts-Nr:** 10472564  
**FIN:** WVVZZZCDXPW022241

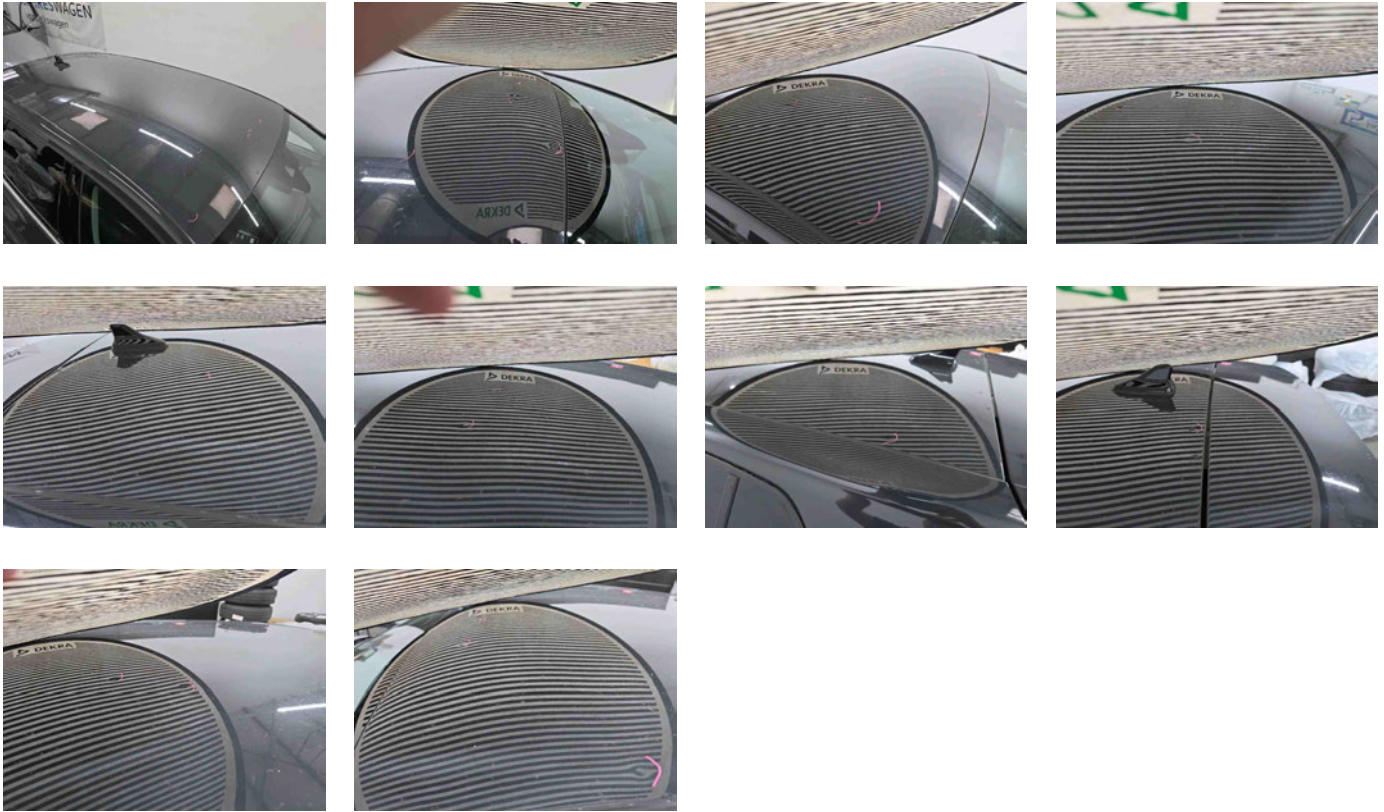
#### 1 - Dach - Hagelschaden - Kaltdrücken (Hagel)

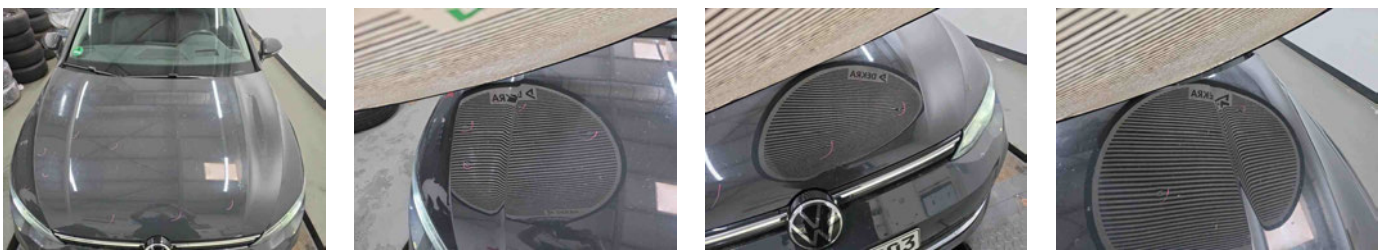
#### 2 - Motorhaube - Hagelschaden - Kaltdrücken (Hagel)

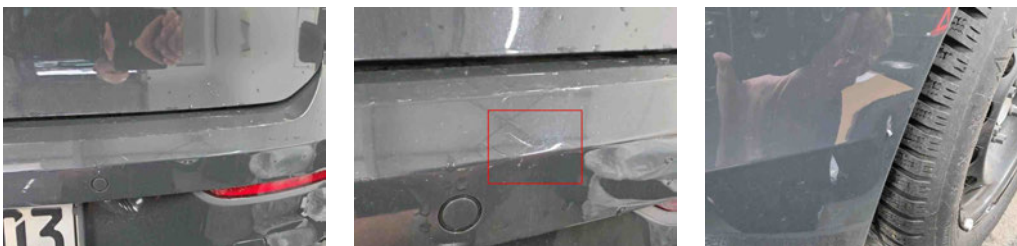
#### 3 - Stoßfänger hinten - Kratzer - Smart Repair
