**Zustandsbericht**  
**Vertragsnummer: 0**
**FIN: KMHM541C6PA058200**

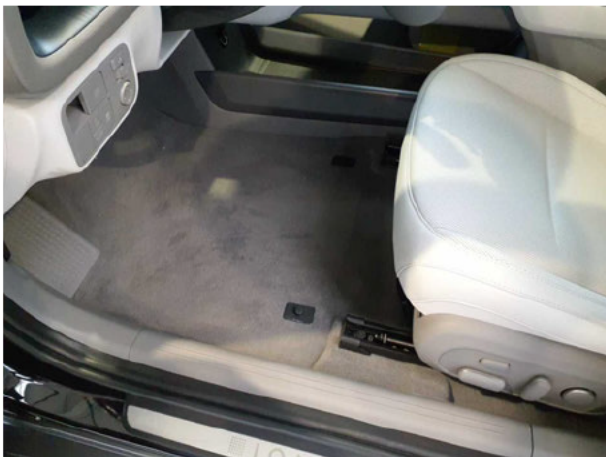
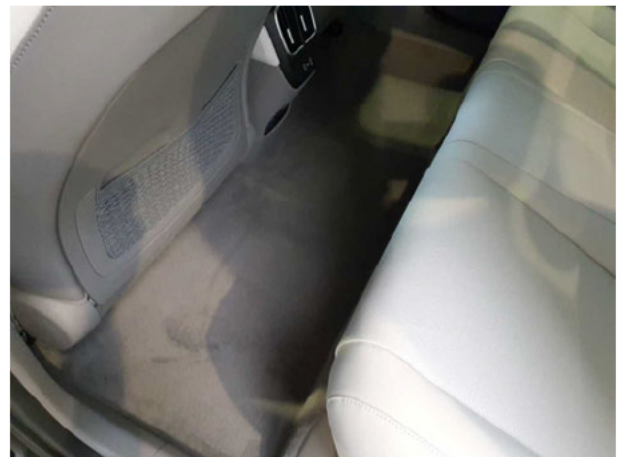
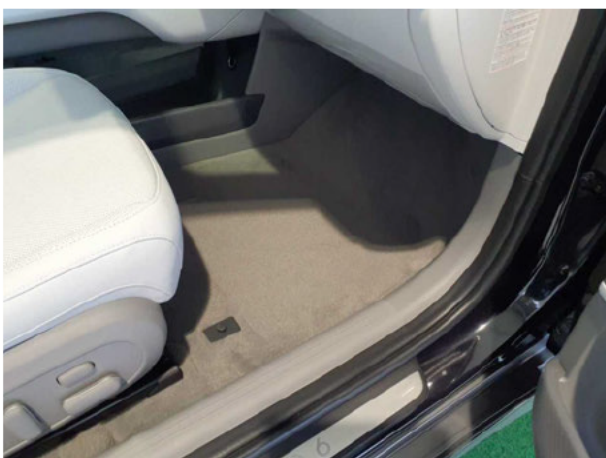
| Gebrauchsspuren | | |
|---|---|---|
| 3 | Verkleidungen/<br>Abdeckungen | Fußmatten (Prüfen) - fehlt - kein Abzug |

**Gebrauchsspur 3:** Verkleidungen/Abdeckungen: Fußmatten (Prüfen) - fehlt - kein Abzug
