# Zustandsbericht

- Protokoll der Fahrzeugbewertung -

Berichts-Nr: 10728753  
vom: 04.06.2026

**Auftrags-Nr:** 1002468061  
**Besichtigt am:** 02.06.2026 16:39  
**Berichts-Nr:** 10728753  
**FIN:** WVGZZZCSZPY041307

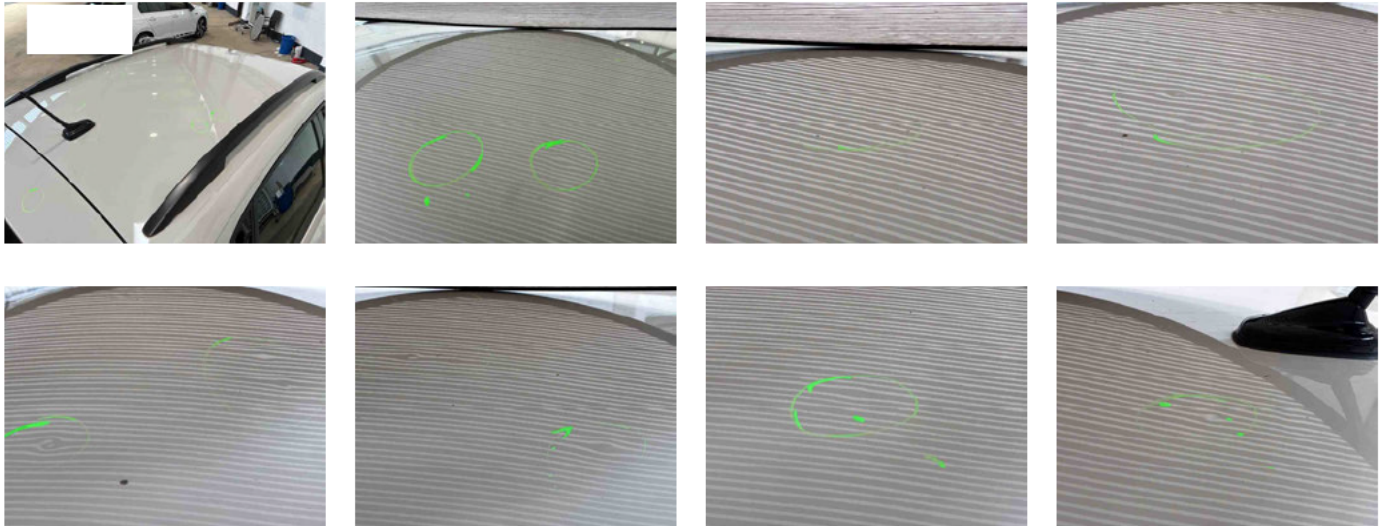
| Nr | Bauteil | Schadensbeschreibung | Reparaturempfehlung |
|---|---|---|---|
| 1 | Dach | Hagelschaden | Kaltdrücken (Hagel) |

#### 1 - Dach - Hagelschaden - Kaltdrücken (Hagel)

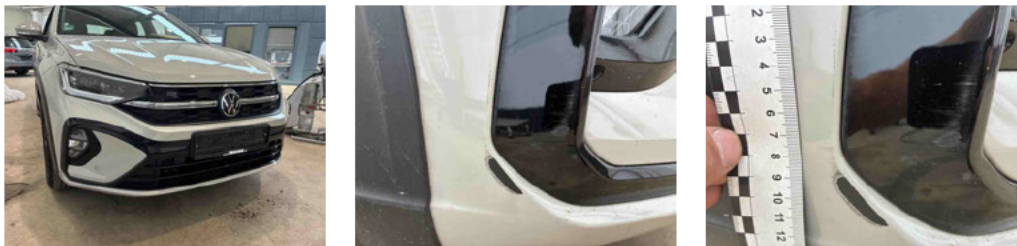
| Nr | Bauteil | Schadensbeschreibung | Reparaturempfehlung |
|---|---|---|---|
| 2 | Stoßfänger vorne | Kratzer | Instandsetzen + lackieren |

#### 2 - Stoßfänger vorne - Kratzer - Instandsetzen + lackieren

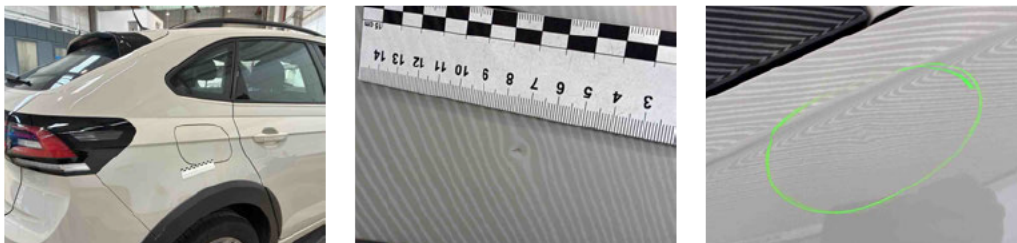
| Nr | Bauteil | Schadensbeschreibung | Reparaturempfehlung |
|---|---|---|---|
| 4 | Seitenwand hinten rechts | Delle(n) und Kratzer | Spotrepair |

#### 4 - Seitenwand hinten rechts - Delle(n) und Kratzer - Spotrepair

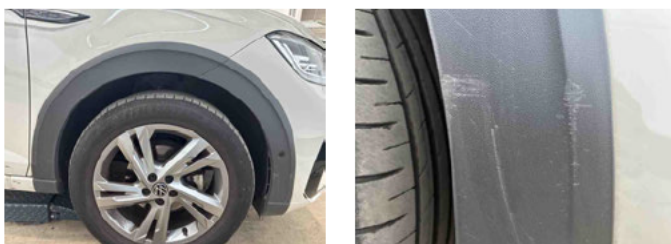
| Nr | Bauteil | Schadensbeschreibung | Reparaturempfehlung |
|---|---|---|---|
| 5 | Kotflügelzierleiste vorne rechts | Kratzer | Ersetzen |

#### 5 - Kotflügelzierleiste vorne rechts - Kratzer - Ersetzen
