Zustandsbericht

Kunde :	Allane SE HCBE	Amtl. Kennzeichen :	M-BF 1985E
Berichtsnummer :	0000000922079-DE926		
Referenznummer:	31178455

Kia EV6 (CV)(2021->) GT-Line 4WD

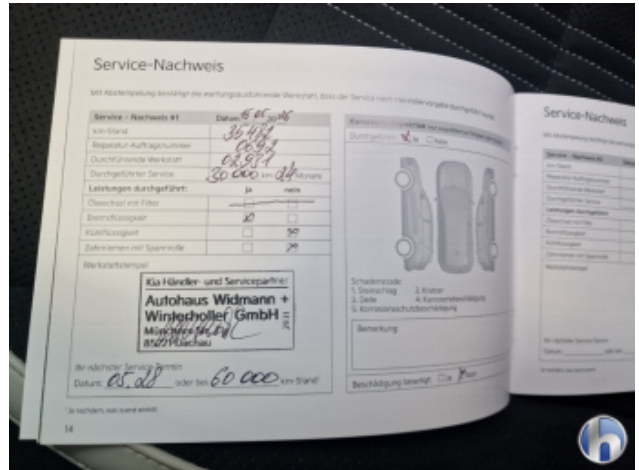
Serviceheft/Nachweis

| 1. Wartung um 5.482 Km

überzogen -
Wertminderung /
Herstellergarantie |

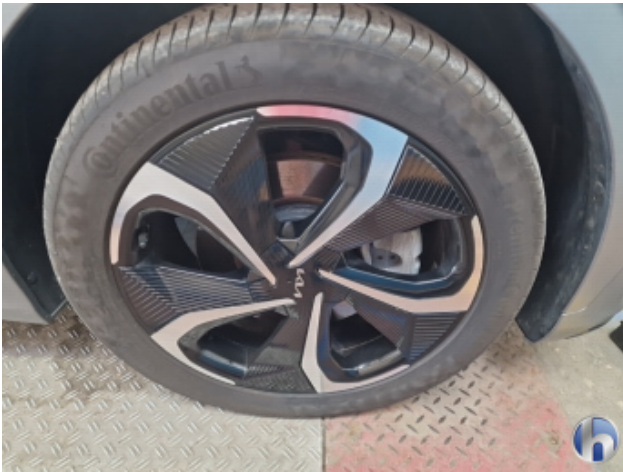
Montierte Bereifung		
Reifenart / Felgentyp:	Sommerreifen	Aluminium
1. Achse - links / Zust.	Continental	255/45/R20/105H 6 mm
1. Achse - rechts / Zust.	Continental	255/45/R20/105H 6 mm
2. Achse - links / Zust.	Continental	255/45/R20/105H 6 mm
2. Achse - rechts / Zust.	Continental	255/45/R20/105H 6 mm
Verkehrssicherheit:	Verkehrssicher
