Zustandsbericht

Kunde :	Allane SE HCBE	Amtl. Kennzeichen :	B-BE 146E
Berichtsnummer :	0000000922682-DE926		
Referenznummer:	31182668

Hyundai Kona (OS)(2017->) Select Elektro 2WD

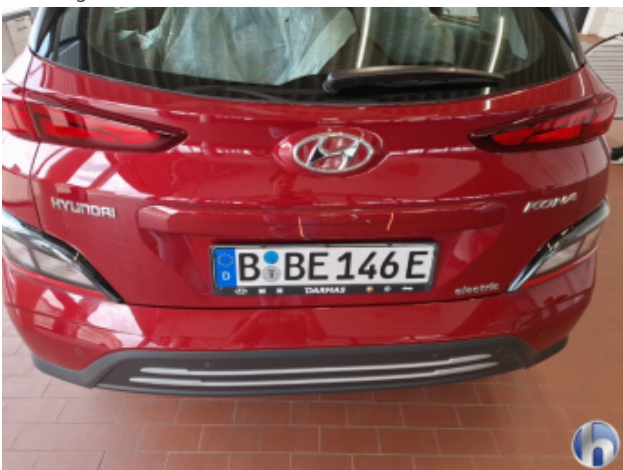
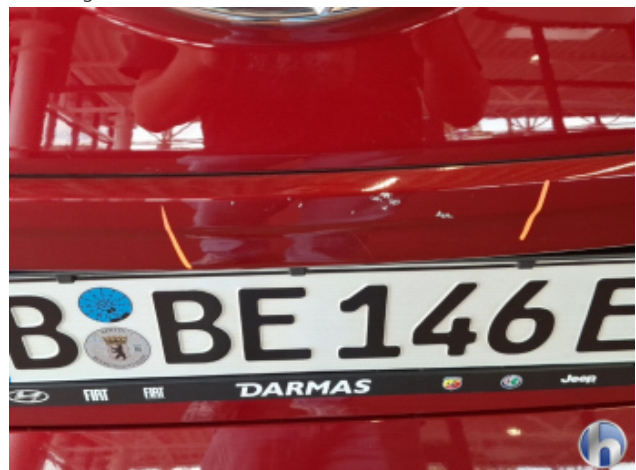
1. Heckklappe
Abschürfung - Smart Repair

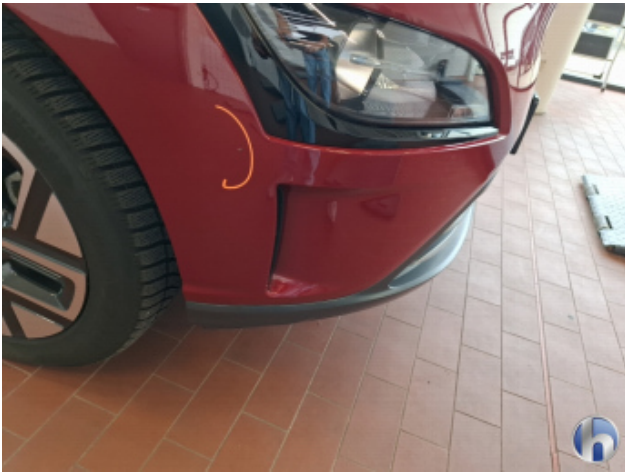
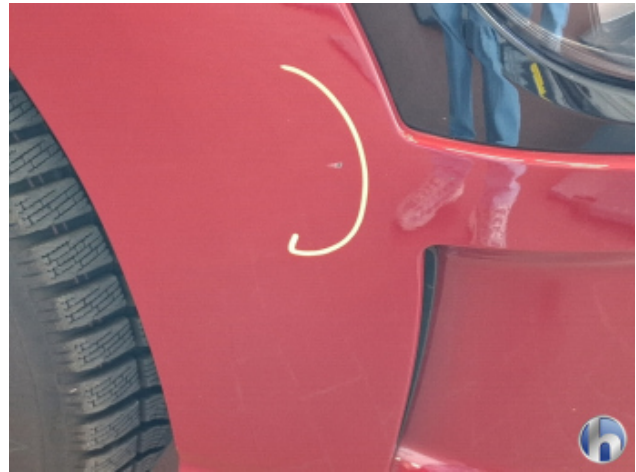
2. Stoßfänger Vorne
Kratzer - Smart Repair

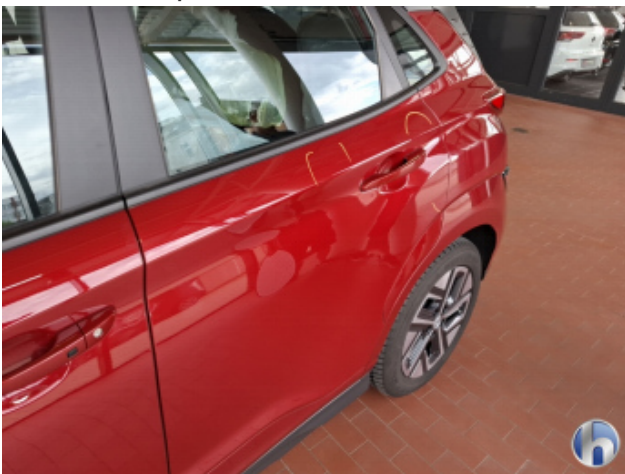
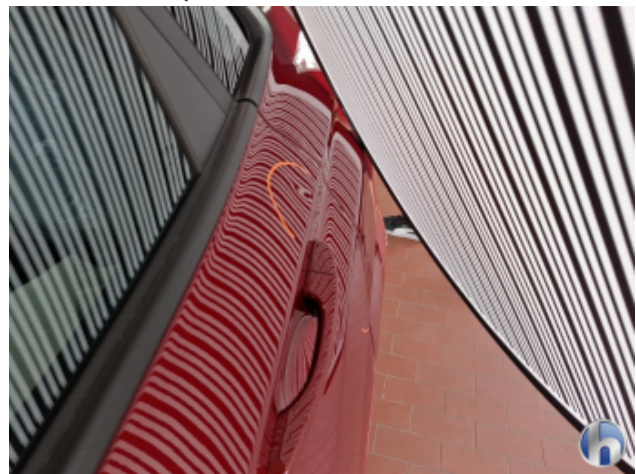
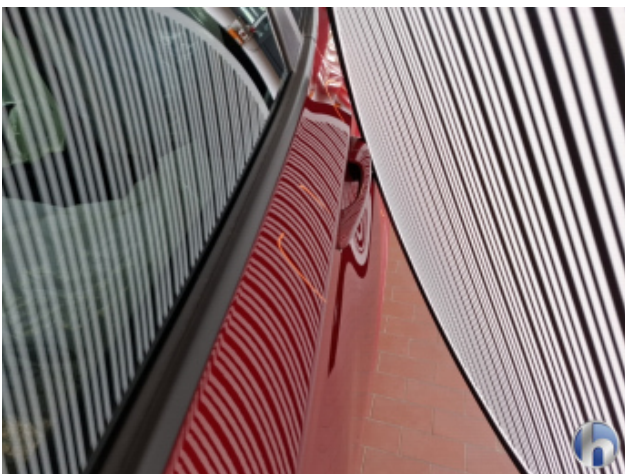
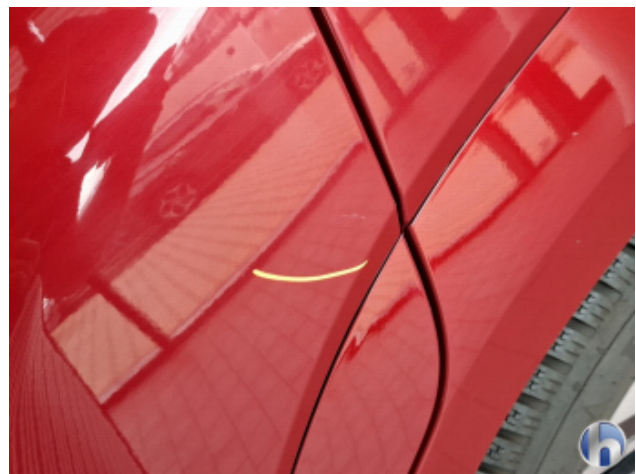
3. Tür Hinten - Links
2 Dellen - Sanft Instandsetzen

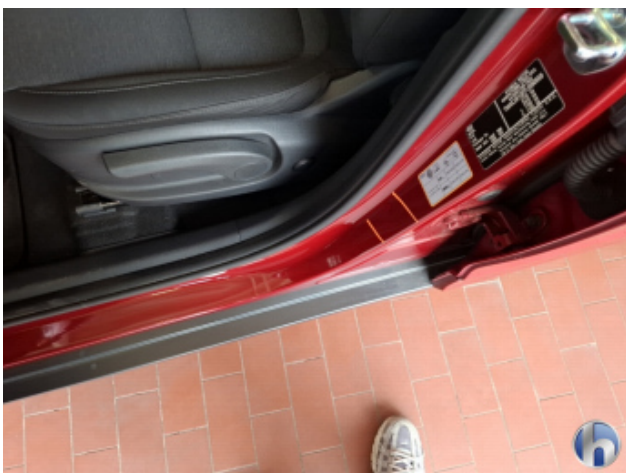
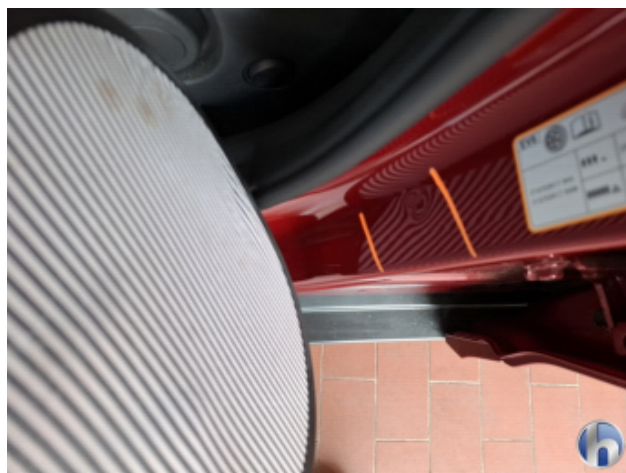
4. Türeinstieg Vorne - Links
1 Delle - Sanft Instandsetzen

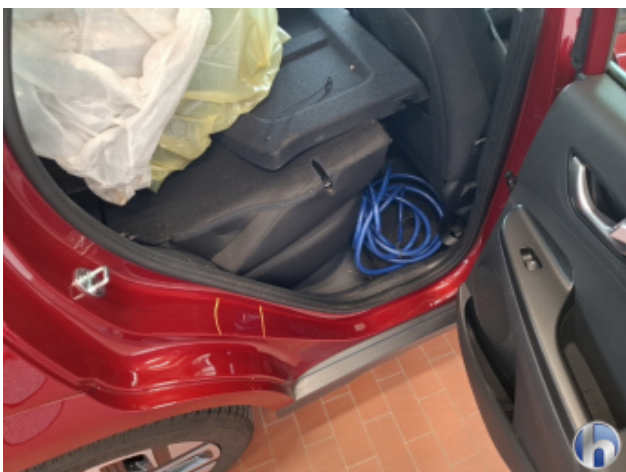
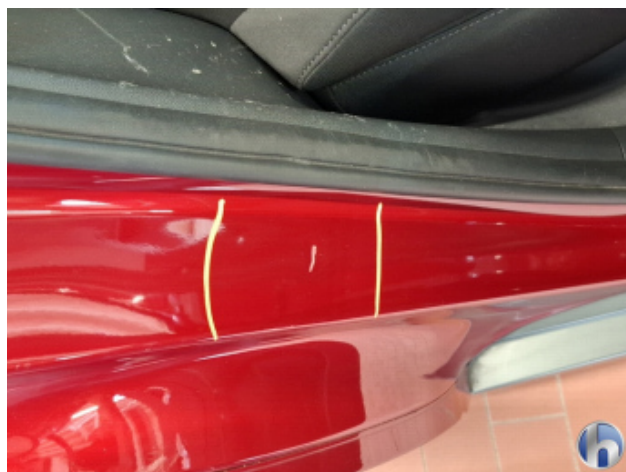
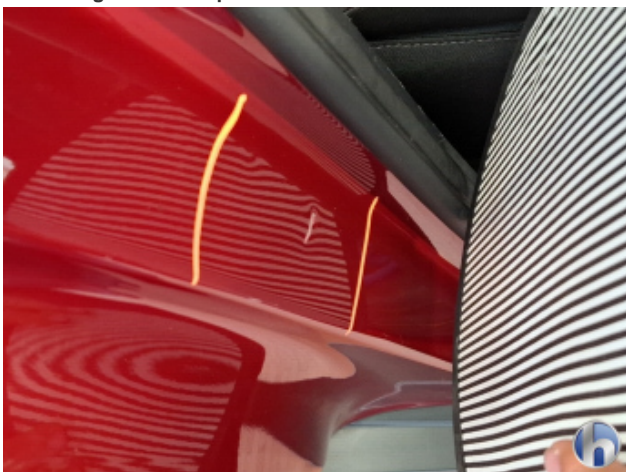
5. Türeinstieg Hinten - Rechts
Beschädigt - Smart Repair

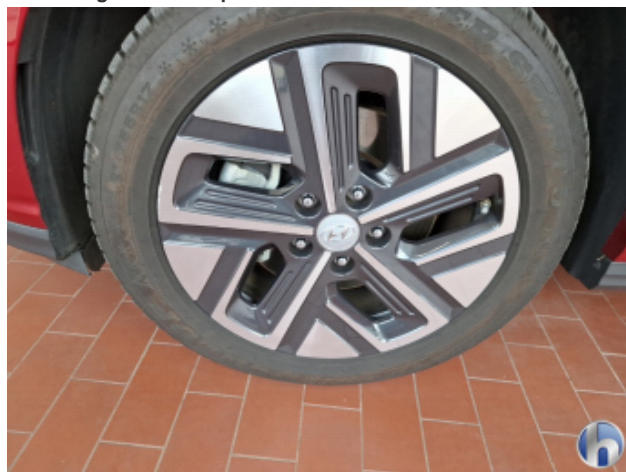
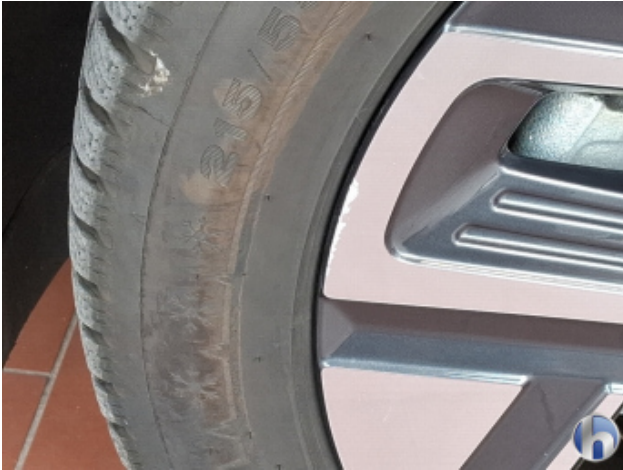
6. Felge Vorne - Links
Beschädigt - Smart Repair

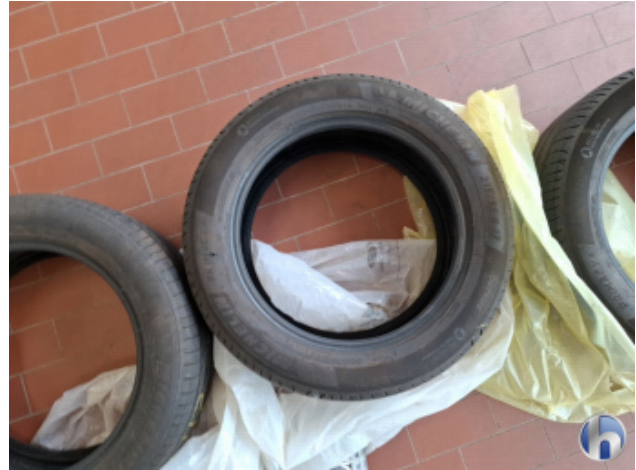
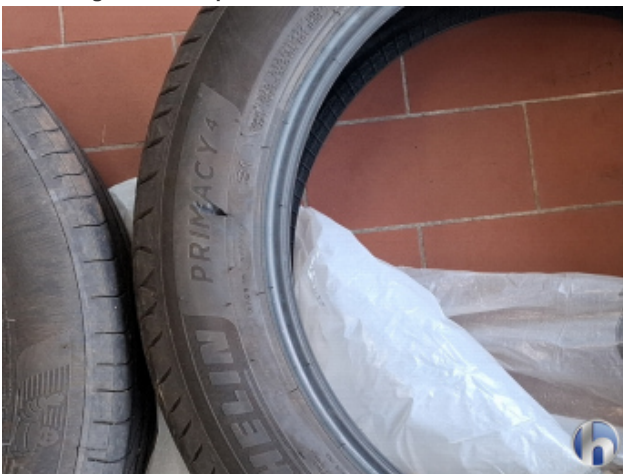
7. 2. Radsatz
Beschädigt - Erneuern
