**Fahrzeug:** HYUNDAI IONIQ 5 77,4 kWh Heckantrieb Sports Utility Vehicle 5-türig 0 ccm 229 PS / 168 KW Elektrisch Automatik

## Zustandsbericht

| Berichtsnummer : | 0000000927293-DE968 | | |

#### Hyundai Ioniq 5 (05.2021->) Dynamiq Elektro

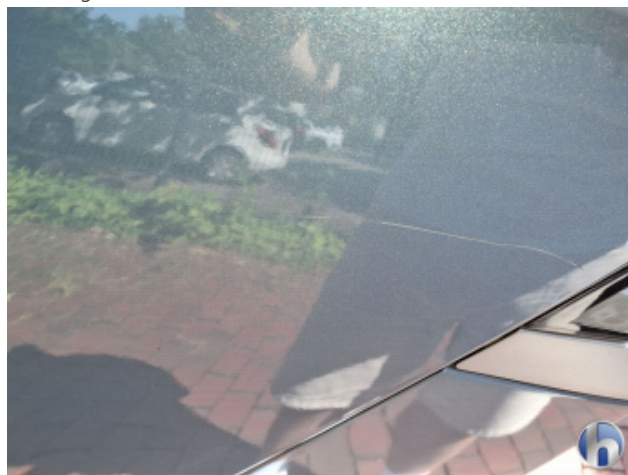
| Schaden | | | |
|---|---|---|---|
| 1. | Seitenwand - Hinten - Links | Kratzer | Smart Repair |

1. Seitenwand - Hinten - Links  
Kratzer - Smart Repair

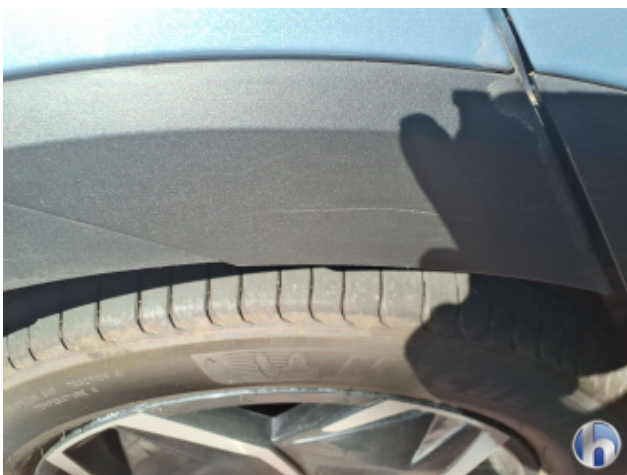
| 2. | Seitenwand - Hinten -<br>Rechts | Kratzer | Smart Repair |

2. Seitenwand - Hinten - Rechts  
**Kratzer - Smart Repair**
