» Übersicht

**Auftrags-Nr:** 1002509530  
**Besichtigt am:** 30.06.2026 09:44  
**Berichts-Nr:** 10906160  
**FIN:** WVVZZZ3CZNE002796

| <b>Modell:</b> | Passat |

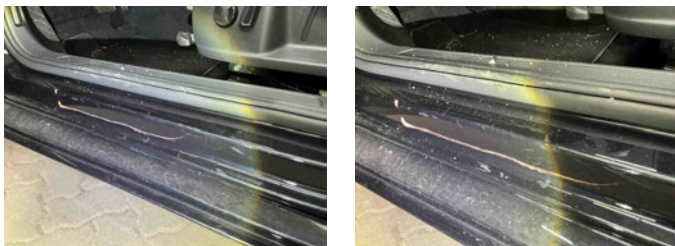
| Nr | Bauteil | Schadensbeschreibung | Reparaturempfehlung |
|---|---|---|---|
| 12 | Einstiegsschweller vorne links | Kratzer | Lackieren |

12 - Einstiegsschweller vorne links - Kratzer - Lackieren

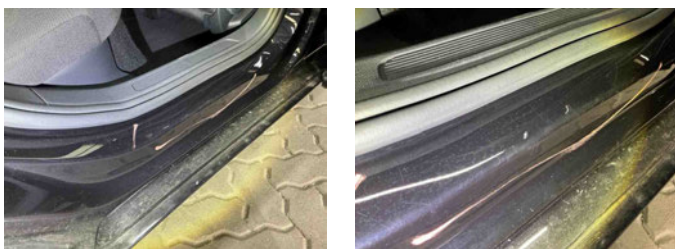
| Nr | Bauteil | Schadensbeschreibung | Reparaturempfehlung |
|---|---|---|---|
| 13 | Einstiegsschweller hinten rechts | Kratzer | Lackieren |

13 - Einstiegsschweller hinten rechts - Kratzer - Lackieren

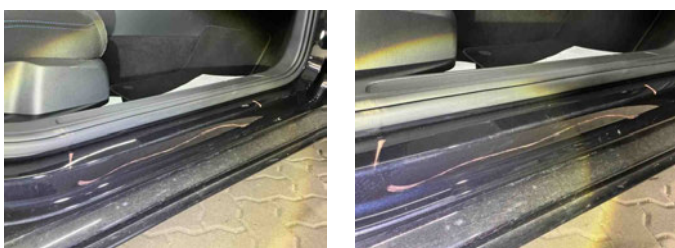
| Nr | Bauteil | Schadensbeschreibung | Reparaturempfehlung |
|---|---|---|---|
| 14 | Einstiegsschweller vorne rechts | Kratzer | Lackieren |

14 - Einstiegsschweller vorne rechts - Kratzer - Lackieren

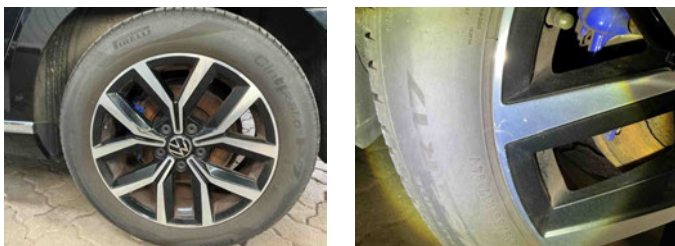
| Nr | Bauteil | Schadensbeschreibung | Reparaturempfehlung |
|---|---|---|---|
| 15 | Alufelge glanzgedreht hinten links | Kratzer | Optische Wertminderung |

15 - Alufelge glanzgedreht hinten links - Kratzer - Optische Wertminderung

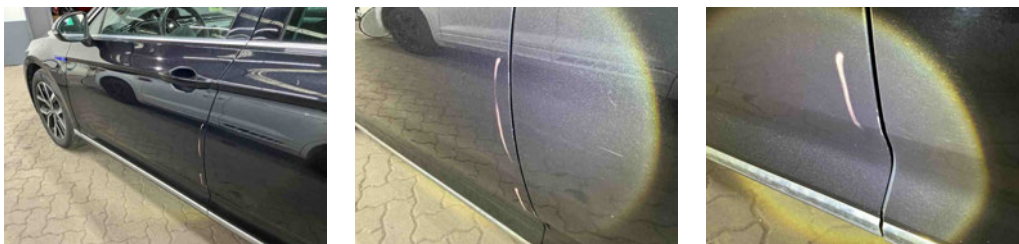
| Nr | Bauteil | Schadensbeschreibung | Reparaturempfehlung |
|---|---|---|---|
| 16 | Tür vorne links | Kratzer | Smart Repair |

16 - Tür vorne links - Kratzer - Smart Repair
