Fahrzeugbeschreibung

Zustandsbericht

Fahrzeughalter	Allane SE
Ihr Auftrag vom	15.05.2026 durch Allane SE
Besichtigungsort	40489 Düsseldorf, Am Krausen Baum 1
Besichtigungsdatum	05.06.2026
Referenznummern	0031186544 - 0097445074

Kennzeichen	HD-X 5010	Fzg.-Ident.-Nummer	WV2ZZZ7HZMH057116
Fabrikat	VW	1. Zulassung	09.03.2021
Typ	Multivan T6.1 2,0 TDI kurz Family	Fahrzeugart	Transporter
Getriebe / Gänge	Manuell / 6	Farbe	Pure Grey - Uni
Laufleistung abgelesen	184.498 km	Sitzplätze	5
Achsen / angetrieben	2 / 1	Aufbau	Kombilimousine, 5 Türen
Anzahl Besitzer	keine Angabe	nächste HU	09/2026
Motorart	Reihenmotor / Diesel	Hubraum / Nennleistung	1.968 ccm / 110 KW

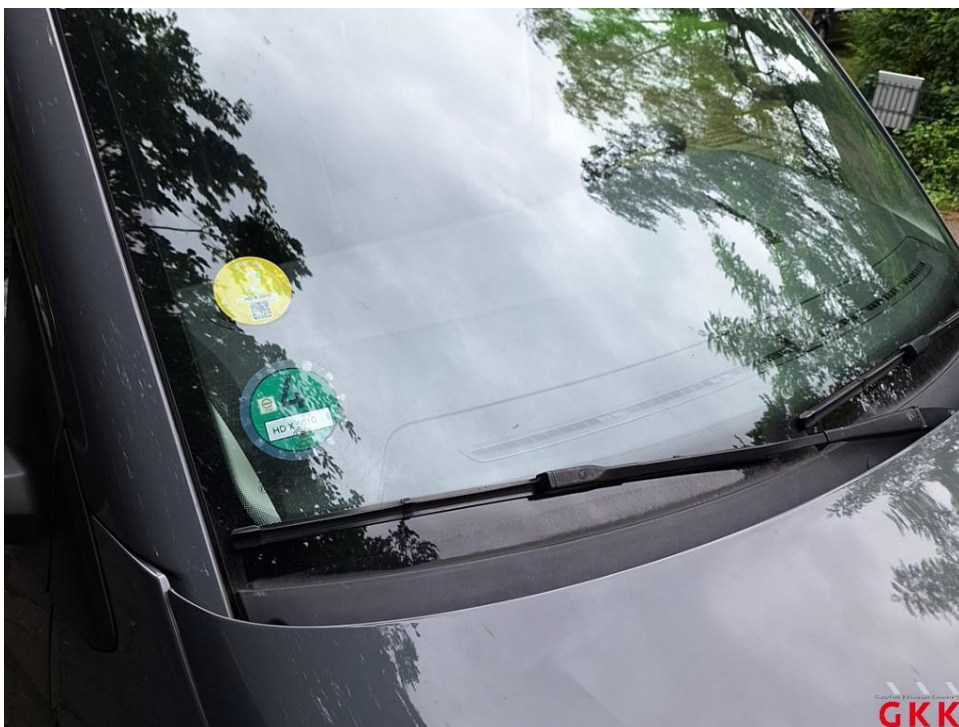
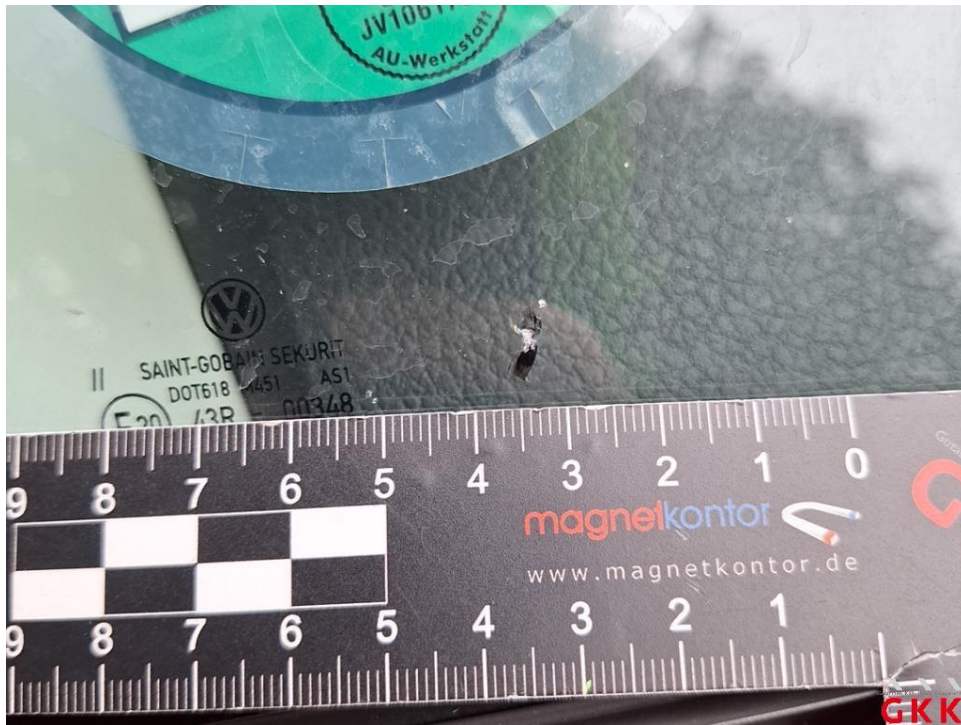
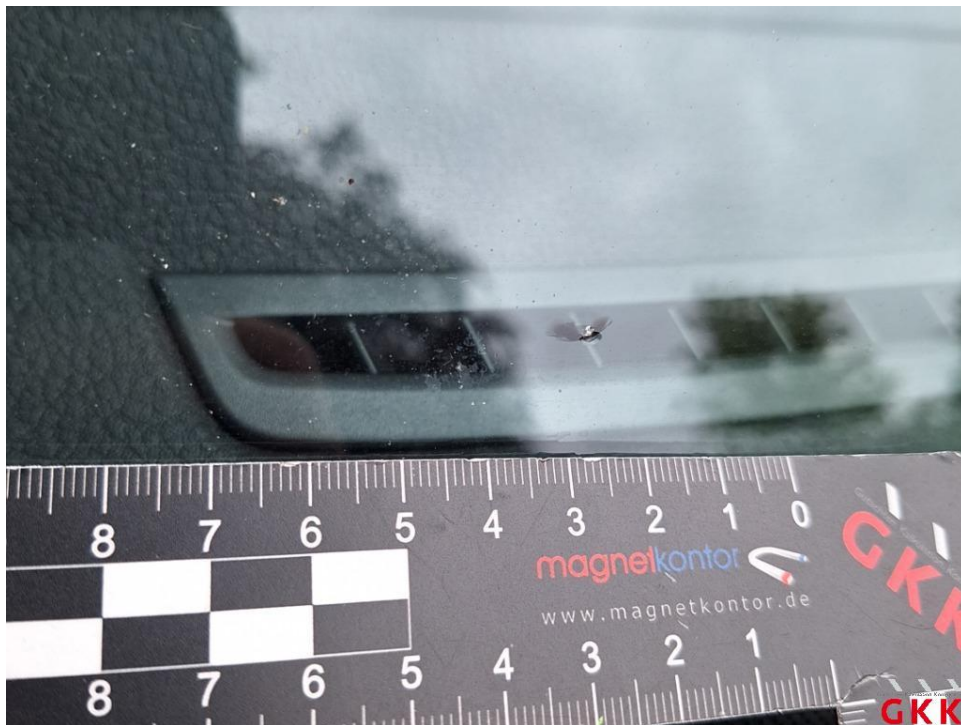
Frontscheibe wärmedämmend, Steinschlag mit Rissbildung (Bild 12, Bild 13, Bild 14)

Bild 12. Frontscheibe, wärmedämmend, Steinschlag mit Rissbildung, ersetzen

Bild 13. Frontscheibe, wärmedämmend, Steinschlag mit Rissbildung, ersetzen

Bild 14. Frontscheibe, wärmedämmend, Steinschlag mit Rissbildung, ersetzen

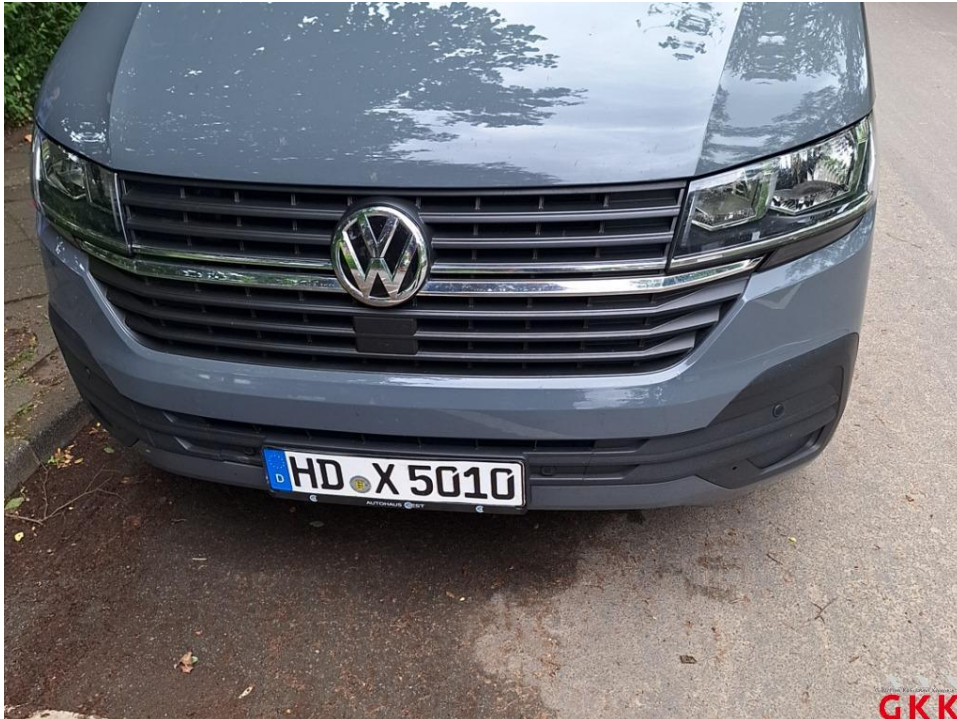
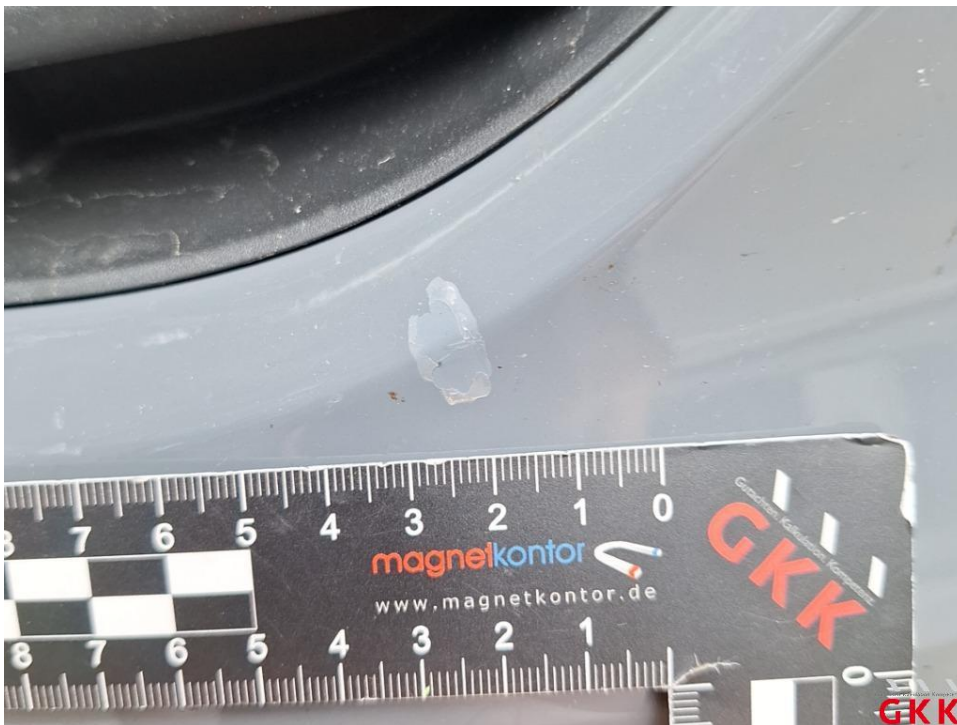
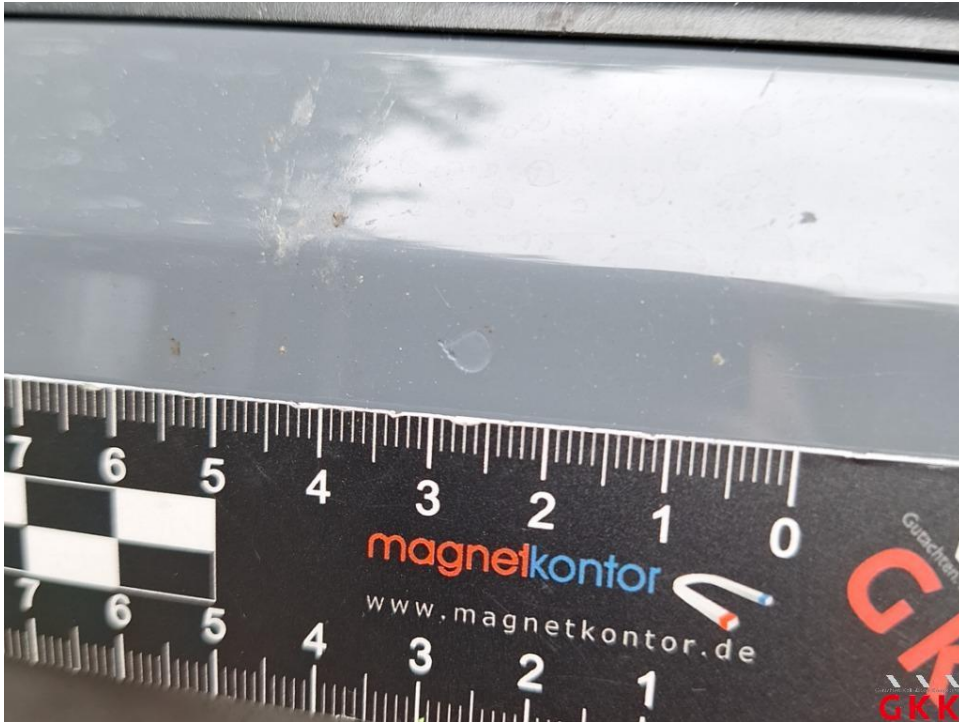
Stoßfänger vorne Verkleidung -lackiert-, Reparaturmangel (Bild 15, Bild 16, Bild 17)

Bild 15. Stoßfänger vorne, Verkleidung -lackiert-, Reparaturmangel, lackieren

Bild 16. Stoßfänger vorne, Verkleidung -lackiert-, Reparaturmangel, lackieren

Bild 17. Stoßfänger vorne, Verkleidung -lackiert-, Reparaturmangel, lackieren

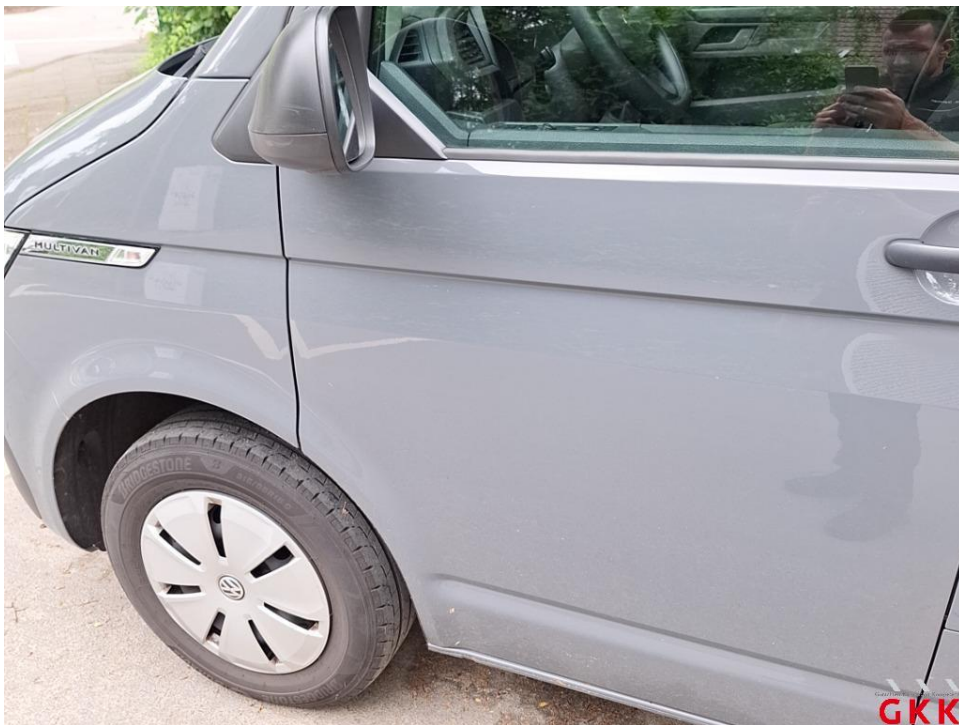
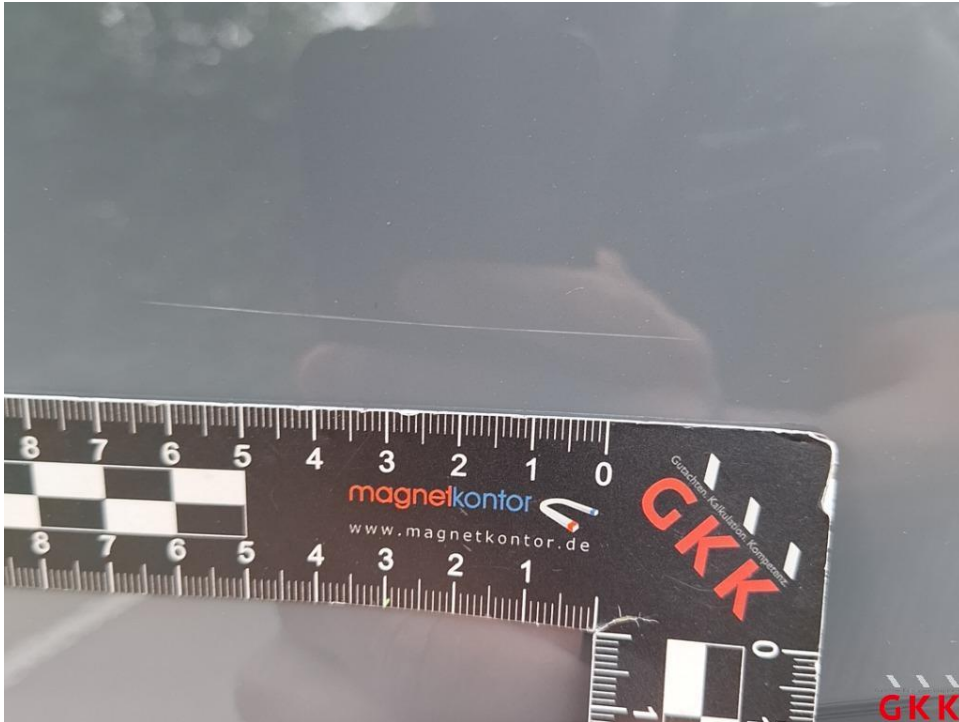
Tür vorne links, verkratzt (Bild 18, Bild 19)

Bild 18. Tür vorne links, verkratzt, auslegen, schleifen, polieren

Bild 19. Tür vorne links, verkratzt, auslegen, schleifen, polieren

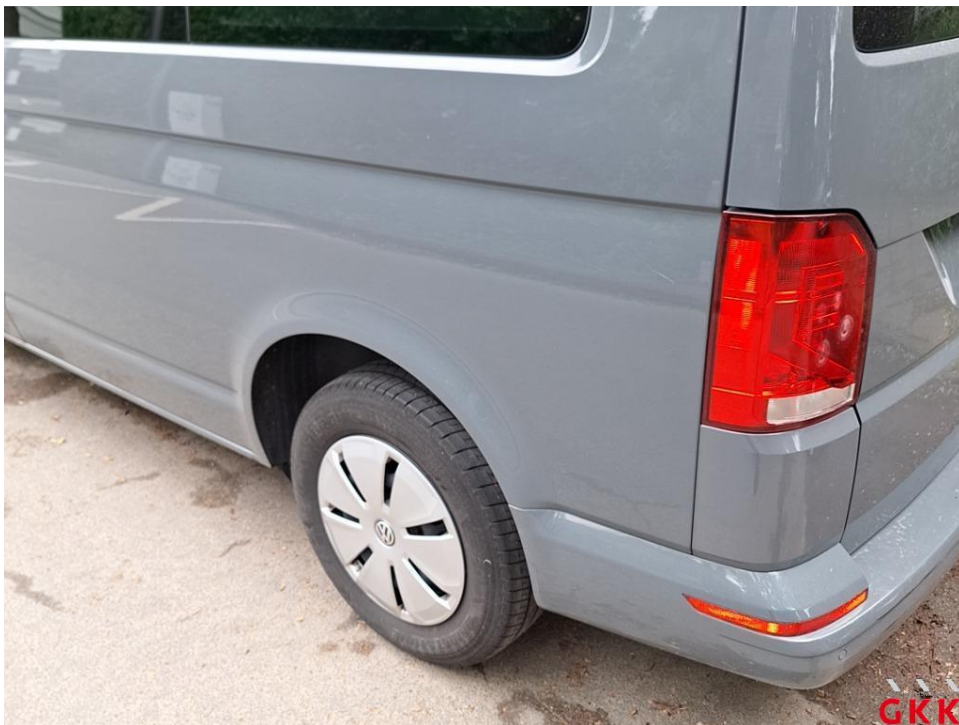
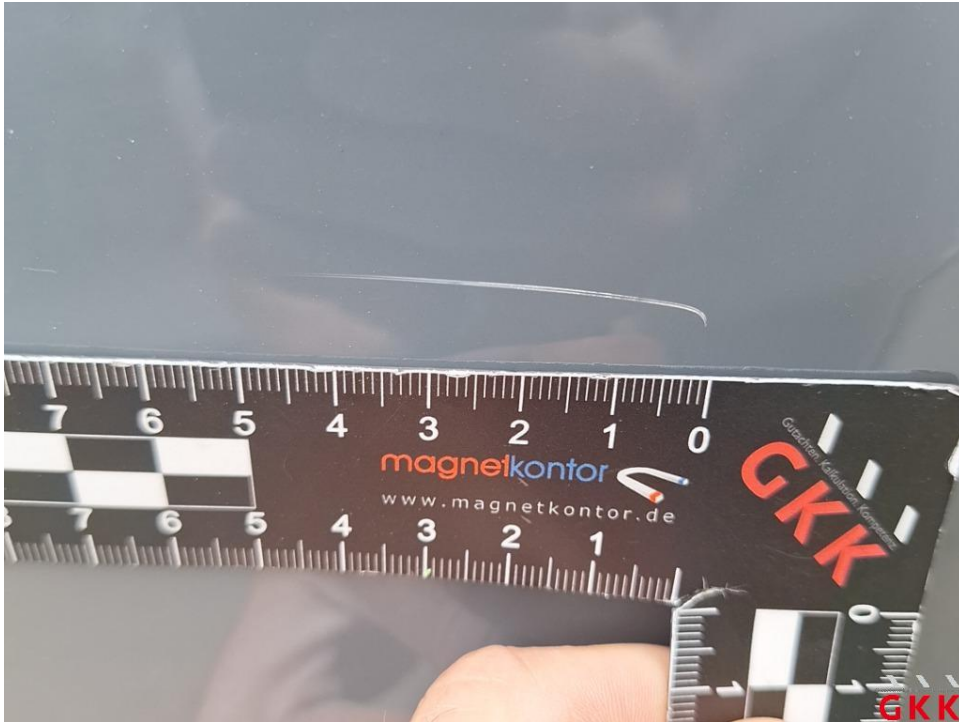
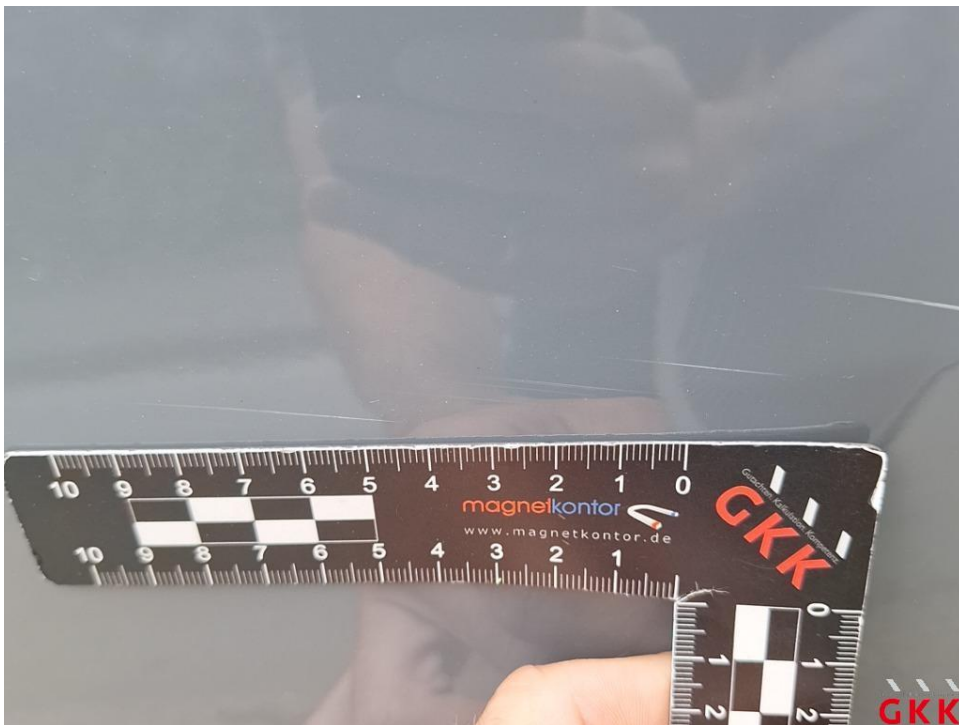
Seitenwand links, verkratzt (Bild 20, Bild 21, Bild 22)

Bild 20. Seitenwand links, verkratzt, auslegen, schleifen, polieren

Bild 21. Seitenwand links, verkratzt, auslegen, schleifen, polieren

Bild 22. Seitenwand links, verkratzt, auslegen, schleifen, polieren

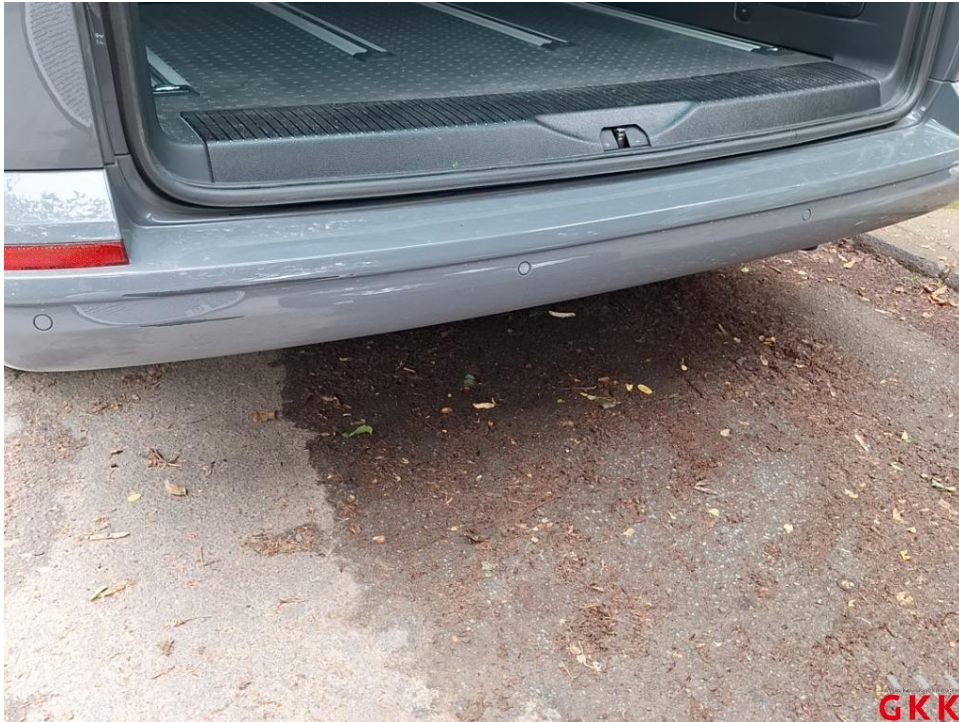
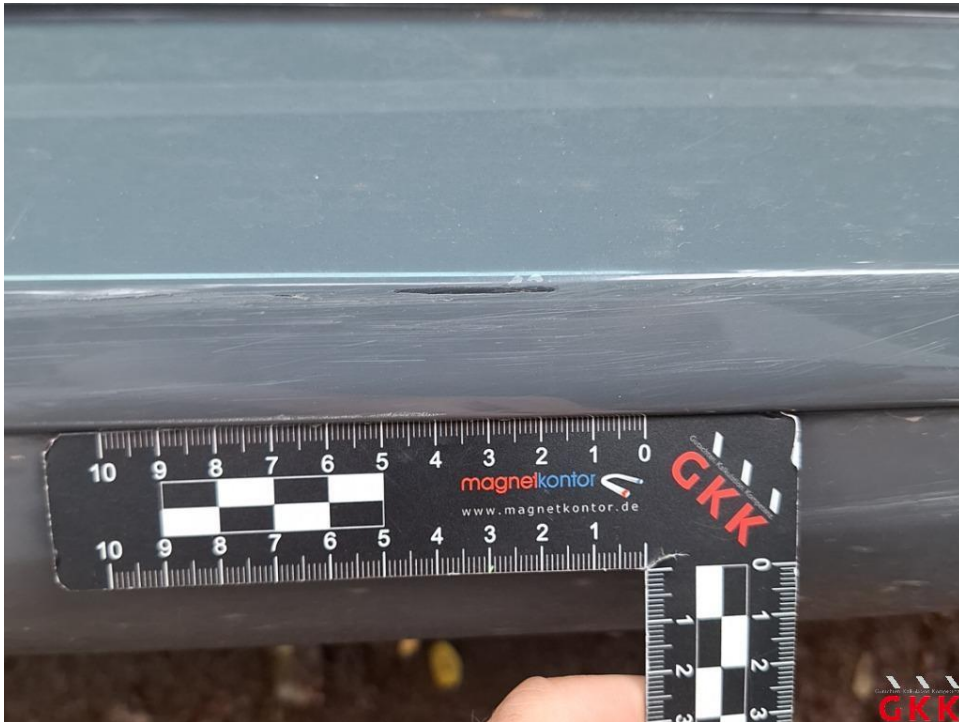
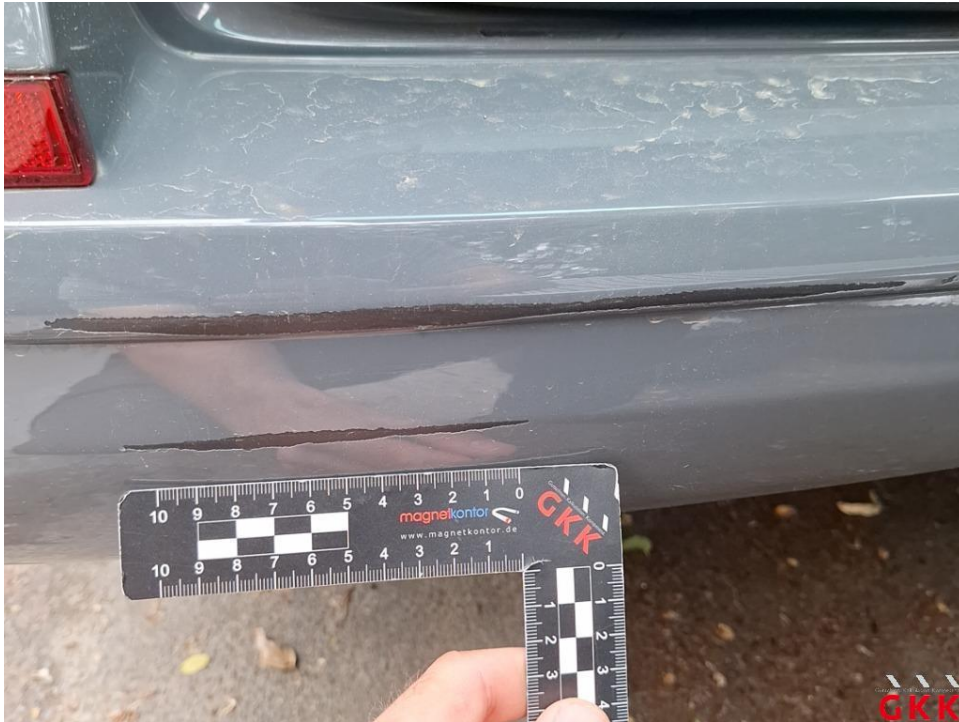
Stoßfänger hinten Verkleidung -lackiert-, verkratzt (Bild 23, Bild 24, Bild 25)

Bild 23. Stoßfänger hinten, Verkleidung -lackiert-, verkratzt, lackieren

Bild 24. Stoßfänger hinten, Verkleidung -lackiert-, verkratzt, lackieren

Bild 25. Stoßfänger hinten, Verkleidung -lackiert-, verkratzt, lackieren

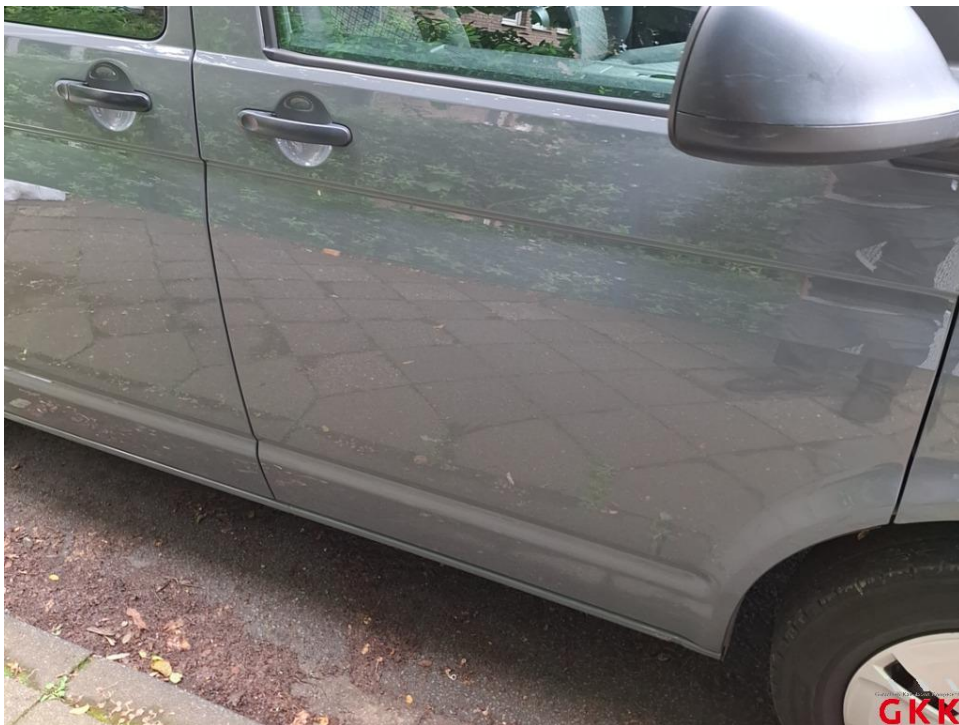
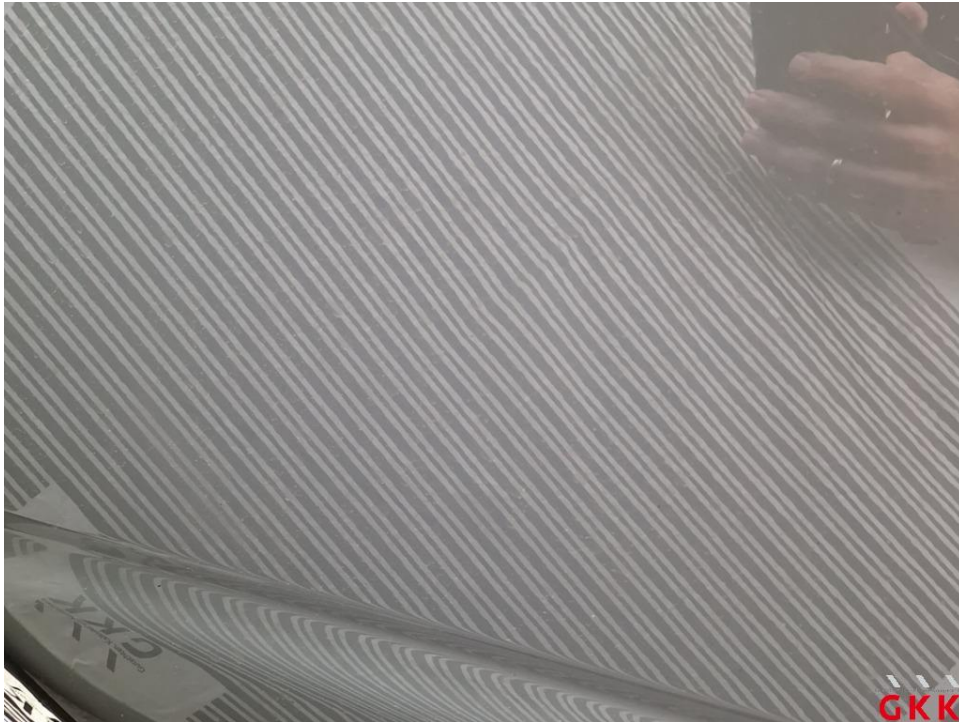
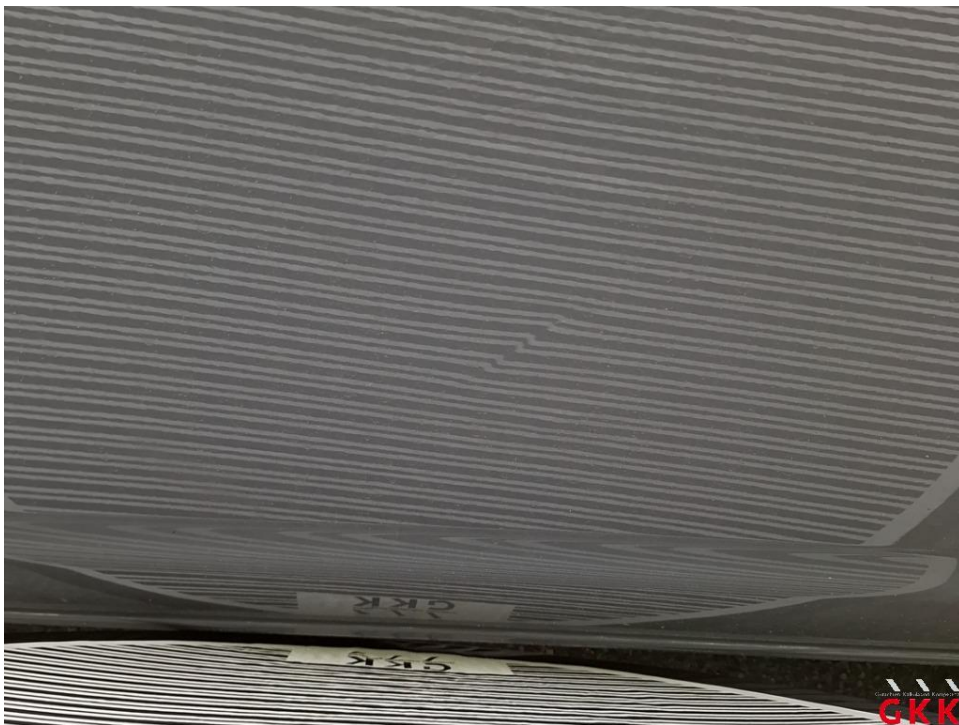
Tür vorne rechts, beschädigt (Bild 26, Bild 27, Bild 28)

Bild 26. Tür vorne rechts, beschädigt, instand setzen - lackieren

Bild 27. Tür vorne rechts, beschädigt, instand setzen - lackieren

Bild 28. Tür vorne rechts, beschädigt, instand setzen - lackieren

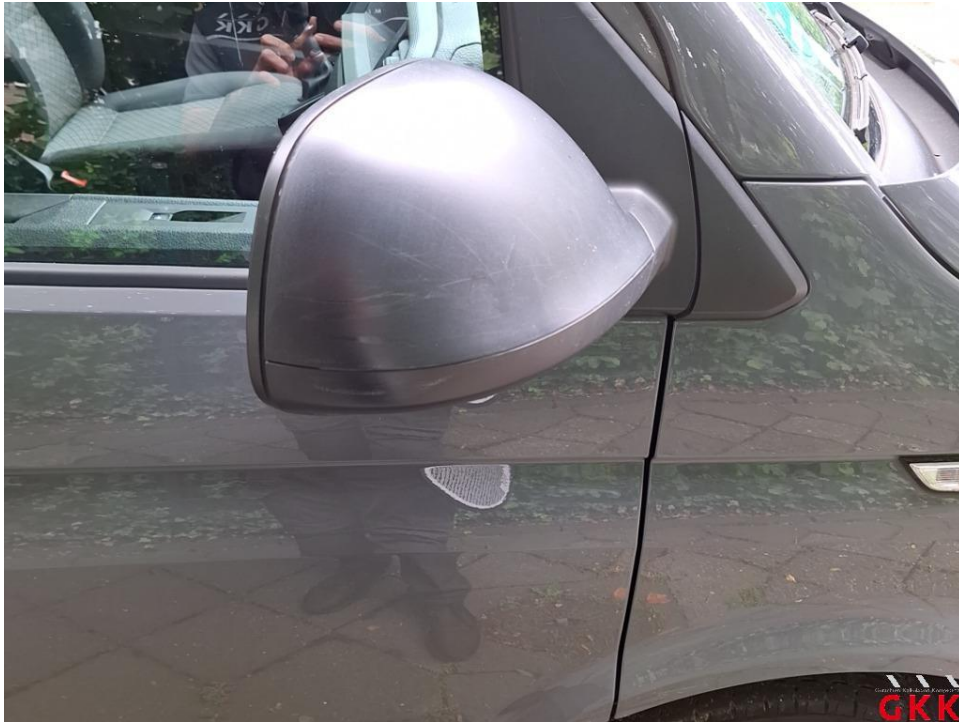
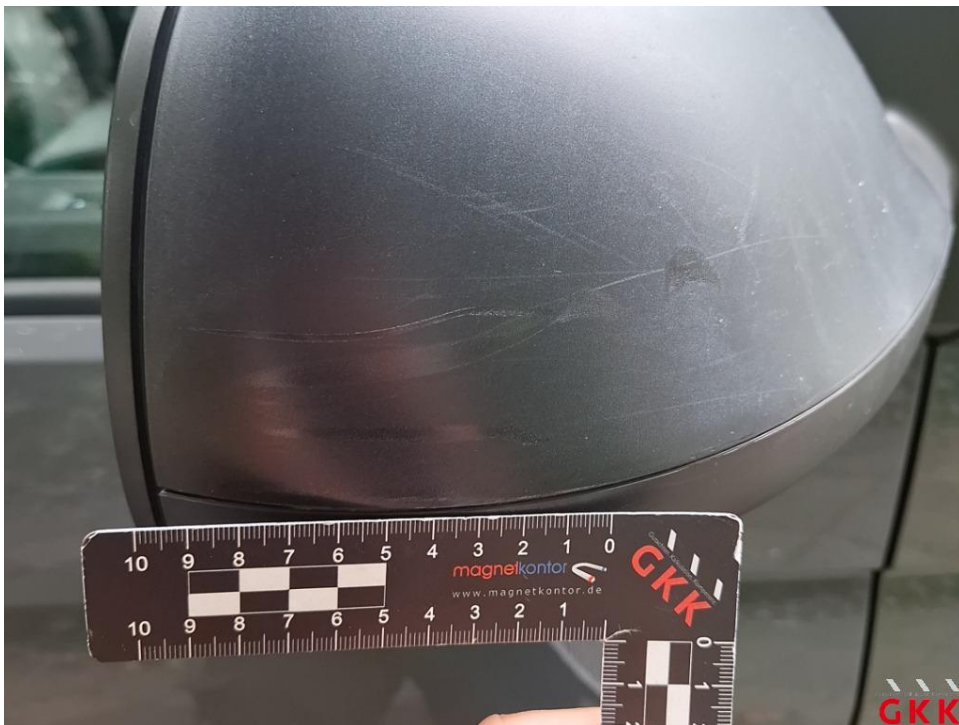
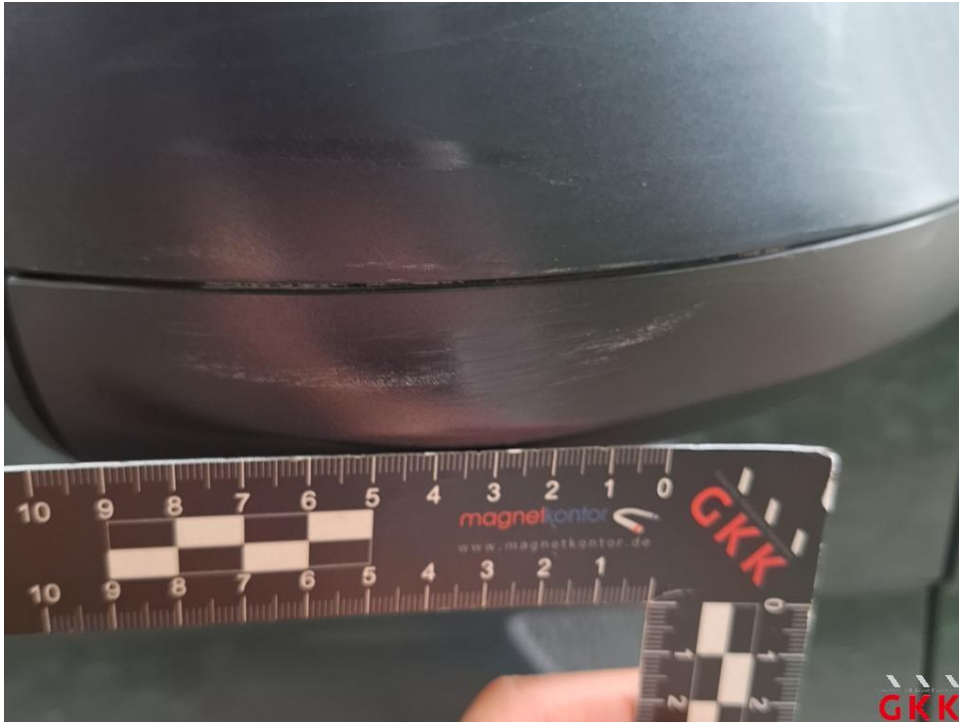
Spiegelgehäuse rechts Kappe -unlackiert-, verkratzt (Bild 29, Bild 30, Bild 31)

Bild 29. Spiegelgehäuse rechts, Kappe -unlackiert-, verkratzt, Smartrepair

Bild 30. Spiegelgehäuse rechts, Kappe -unlackiert-, verkratzt, Smartrepair

Bild 31. Spiegelgehäuse rechts, Kappe -unlackiert-, verkratzt, Smartrepair

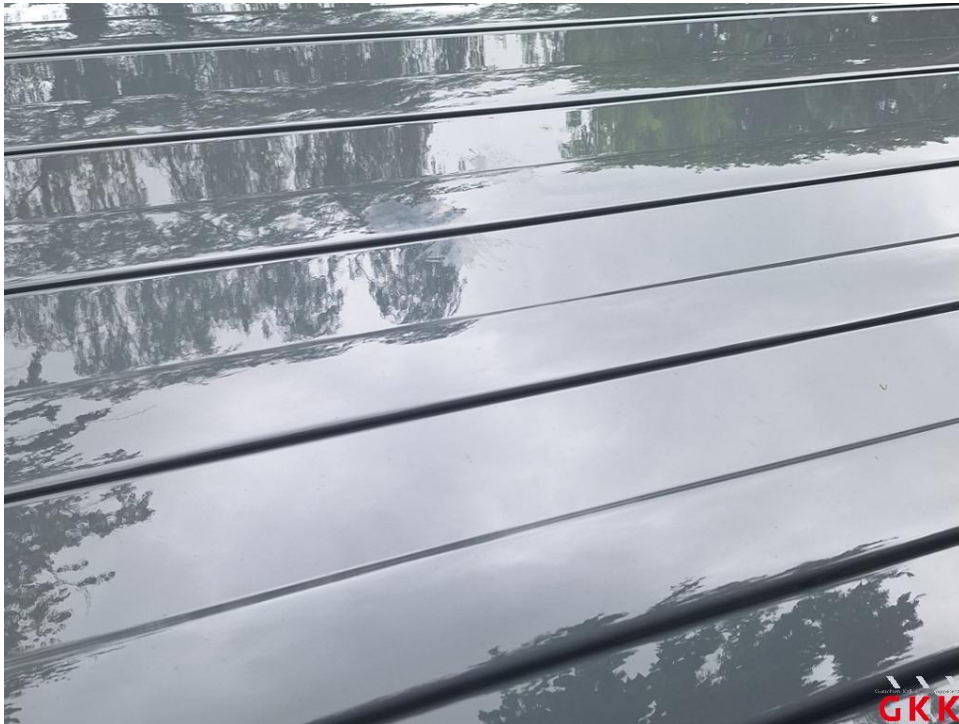
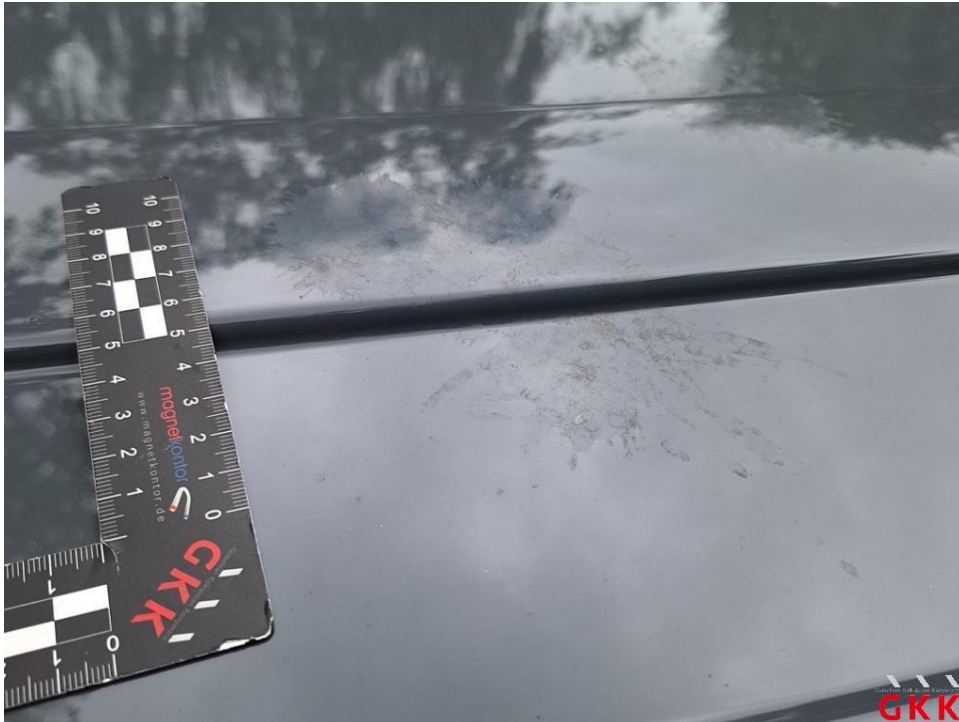
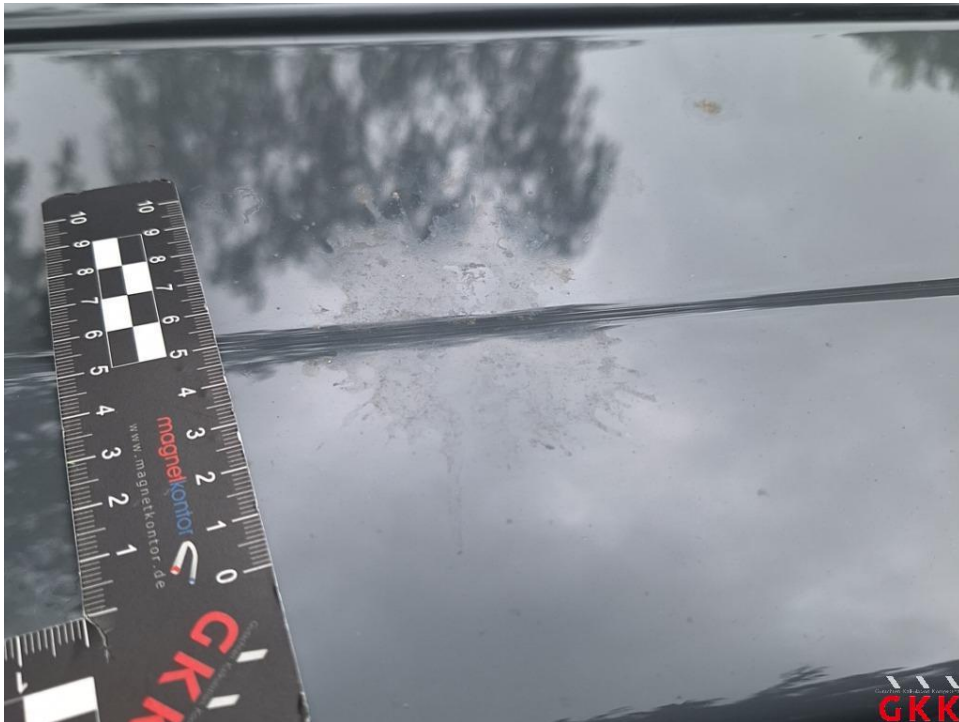
Dach, Lackierung verätzt (Bild 32, Bild 33, Bild 34)

Bild 32. Dach, Lackierung verätzt, aufbereiten

Bild 33. Dach, Lackierung verätzt, aufbereiten

Bild 34. Dach, Lackierung verätzt, aufbereiten

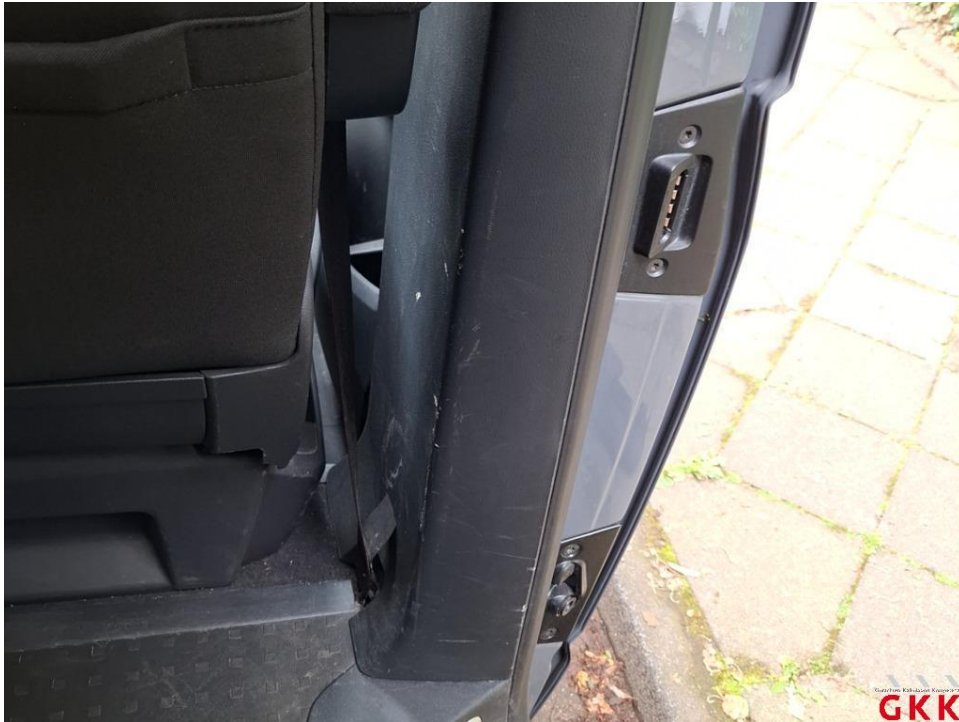
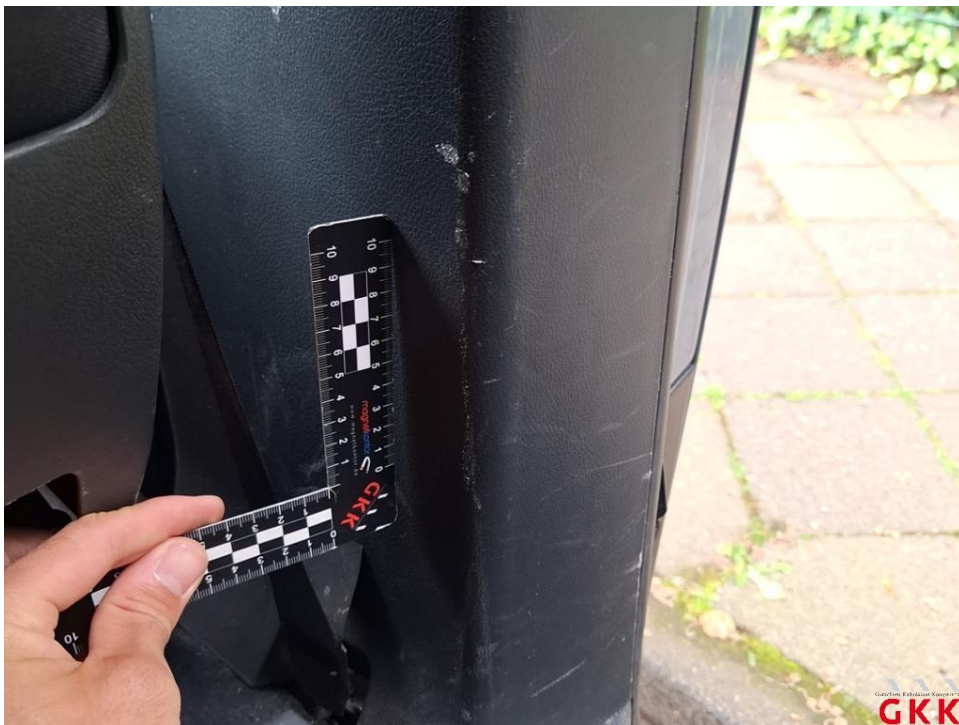
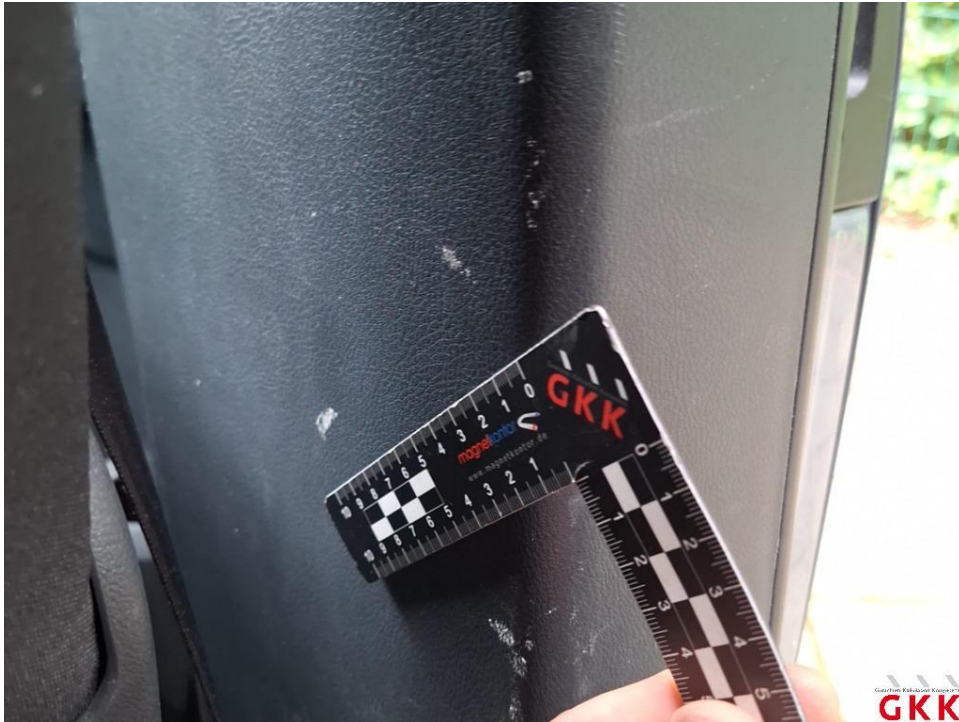
B- Säule rechts Innenverkleidung -unterhalb-, verkratzt (Bild 35, Bild 36, Bild 37)

Bild 35. B- Säule rechts, Innenverkleidung -unterhalb-, verkratzt, Smartrepair

Bild 36. B- Säule rechts, Innenverkleidung -unterhalb-, verkratzt, Smartrepair

Bild 37. B- Säule rechts, Innenverkleidung -unterhalb-, verkratzt, Smartrepair

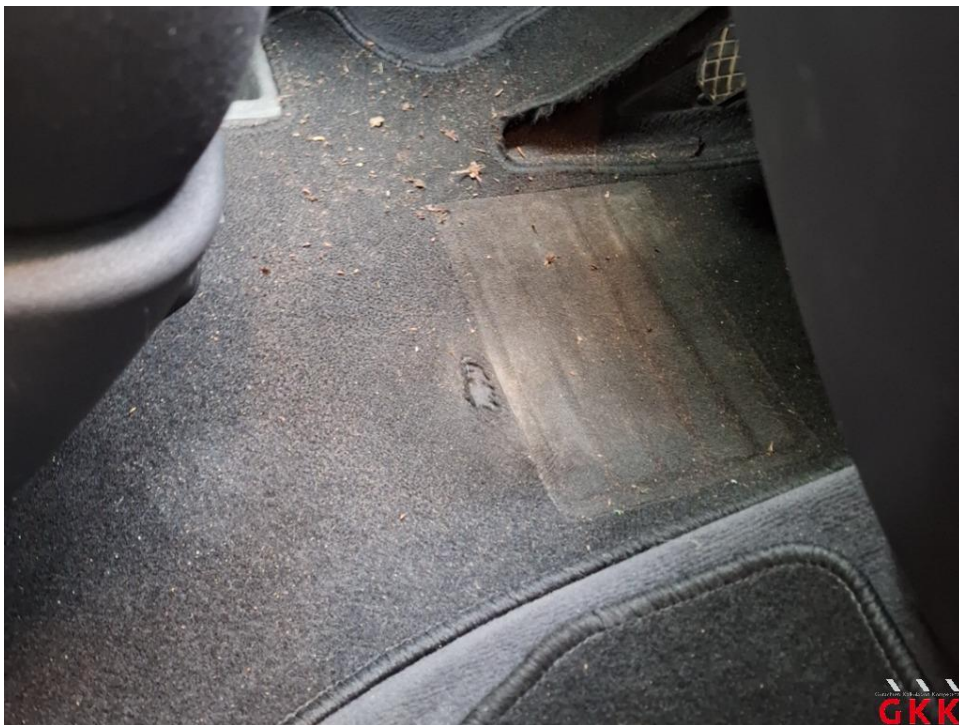
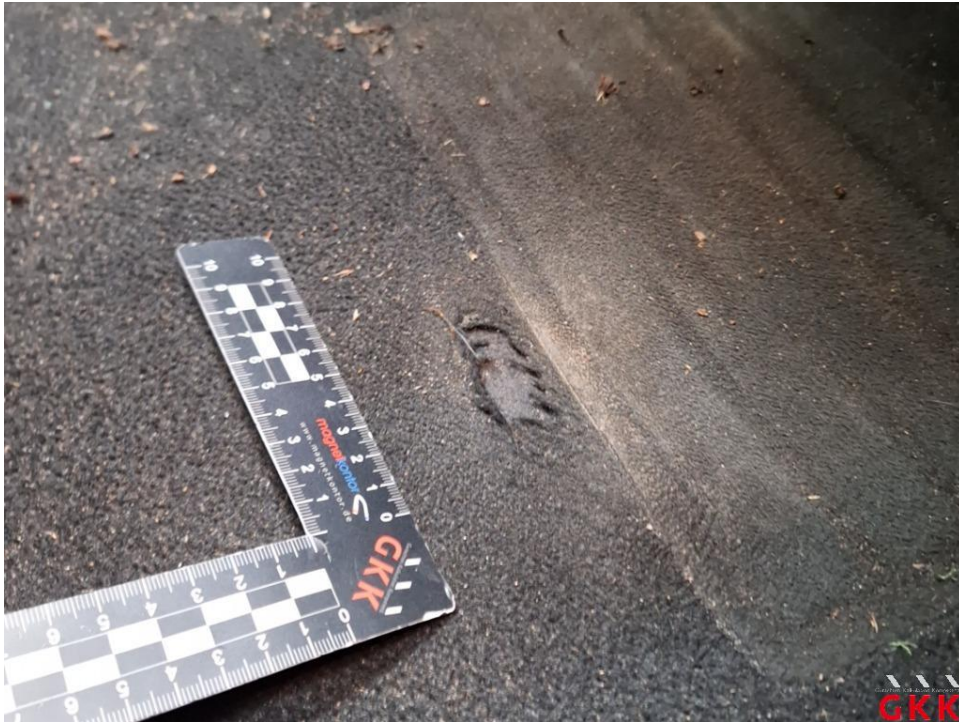
Fußmatte(n) vorne links, beschädigt (Bild 38, Bild 39)

Bild 38. Fußmatte(n), vorne links, beschädigt, ersetzen

Bild 39. Fußmatte(n), vorne links, beschädigt, ersetzen

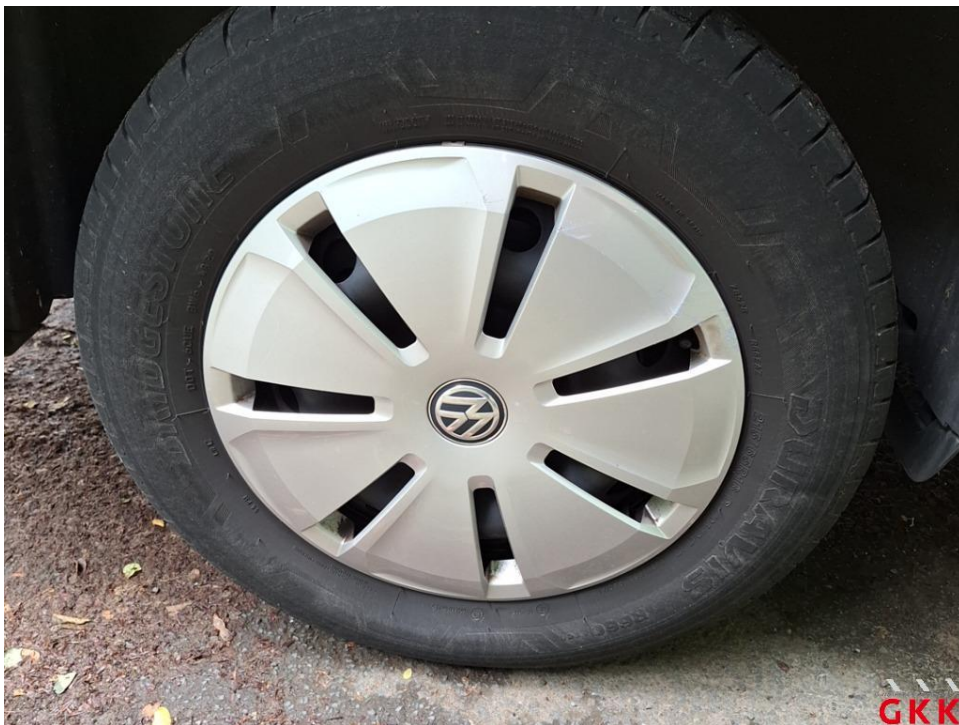
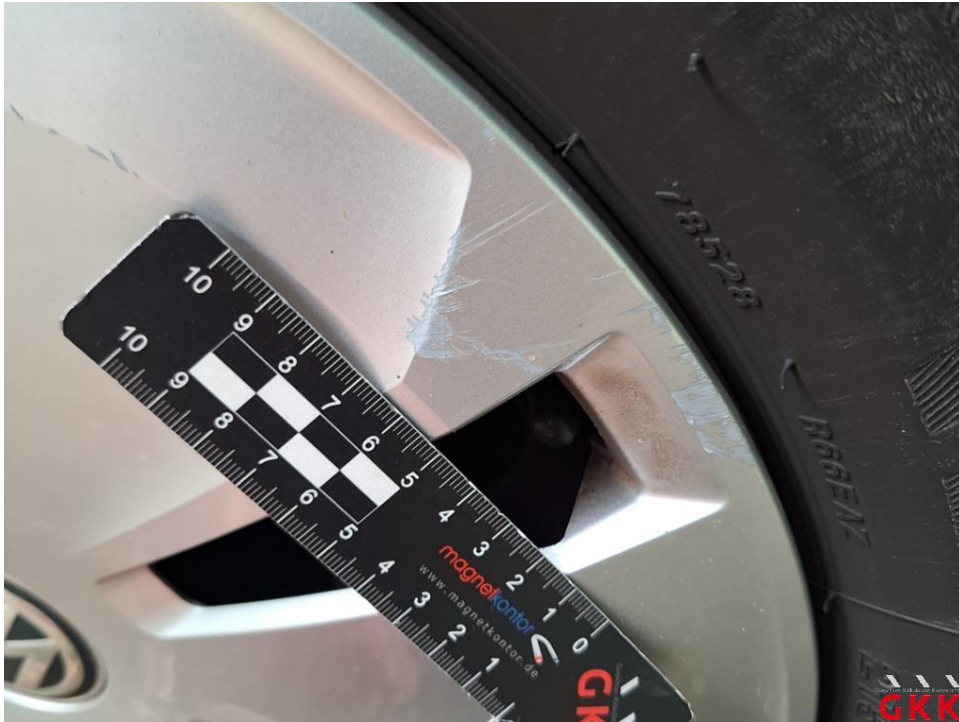
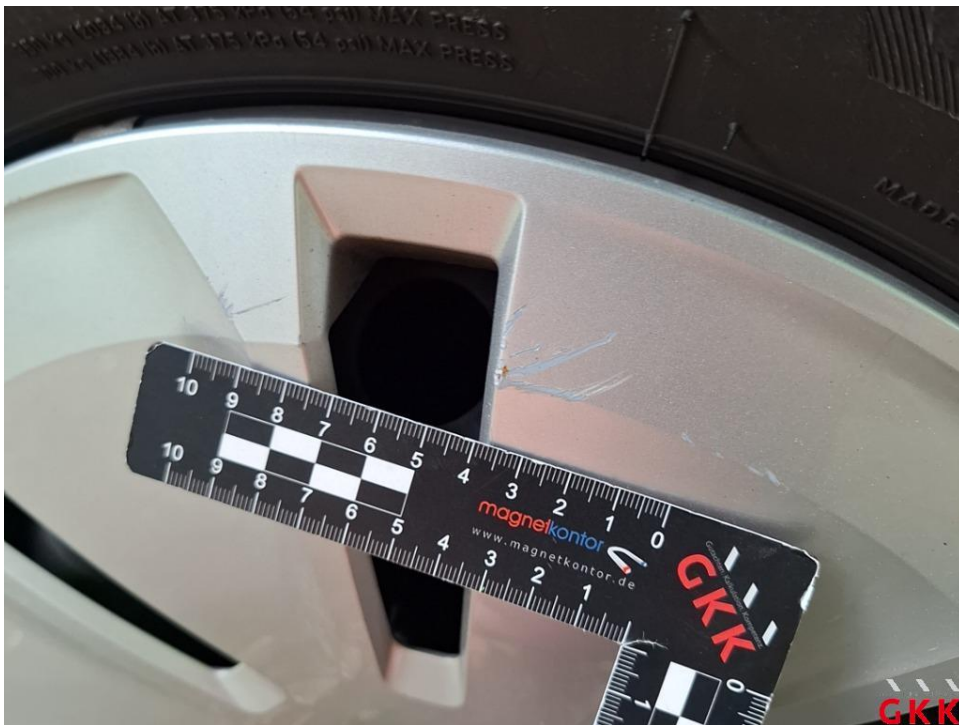
Radkappe(n) hinten rechts, verkratzt (Bild 40, Bild 41, Bild 42)

Bild 40. Radkappe(n), hinten rechts, verkratzt, ersetzen

Bild 41. Radkappe(n), hinten rechts, verkratzt, ersetzen

Bild 42. Radkappe(n), hinten rechts, verkratzt, ersetzen
