# Zustandsbericht

| Hersteller / Modell | BYD ATTO 3 Comfort | | |
| Kennzeichen | | Fahrgestellnummer | LGXCE4CB0N2110919 |

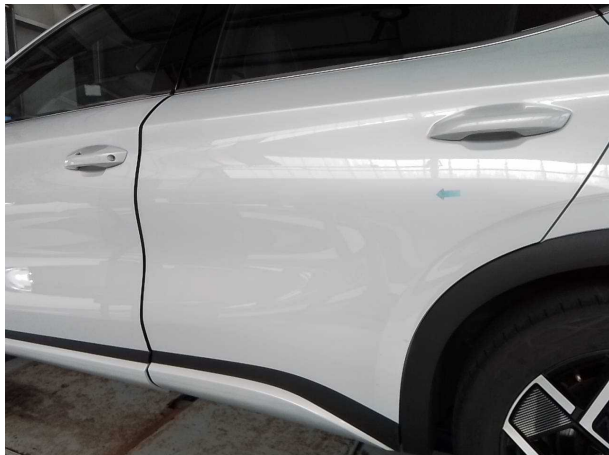
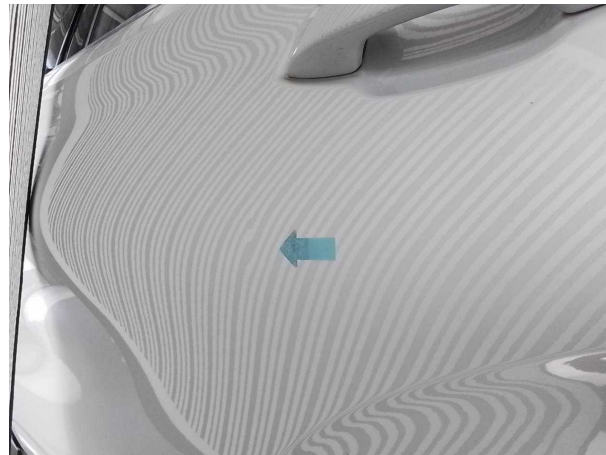
| Nr. | Bauteilgruppe | Beschreibung |
|---|---|---|
| 1 | Tür hinten links | Tür - Delle(n) - sanft instandsetzen |

**Beschädigung #1:** Tür hinten links: Tür - Delle(n) - sanft instandsetzen

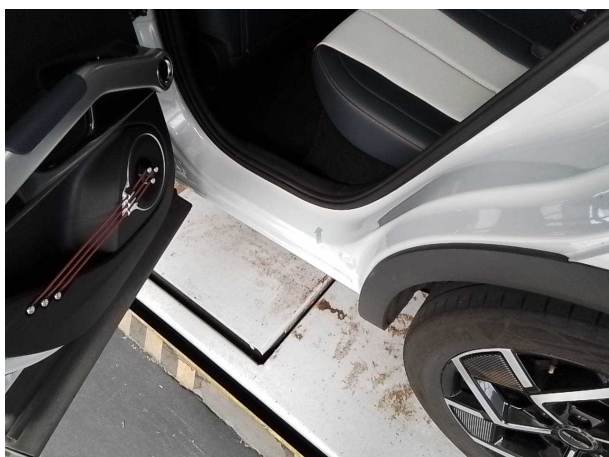
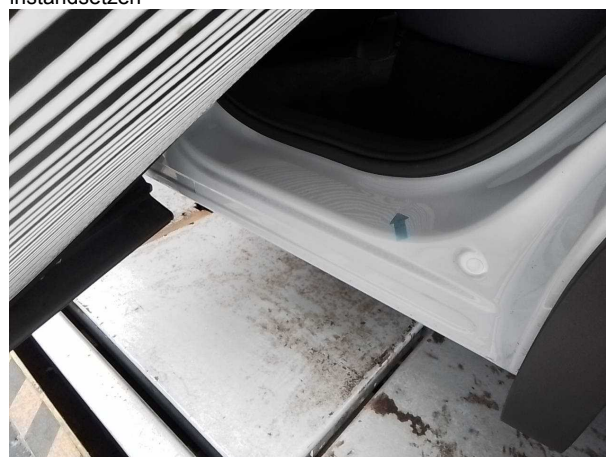
| Nr. | Bauteilgruppe | Beschreibung |
|---|---|---|
| 2 | Schweller links | Einstieg - Delle / Lackschaden - Smart Repair |

**Beschädigung #2:** Schweller links: Einstieg - Delle / Lackschaden - Smart Repair

**Beschädigung #2:** Schweller links: Einstieg - Delle / Lackschade... Smart Repair

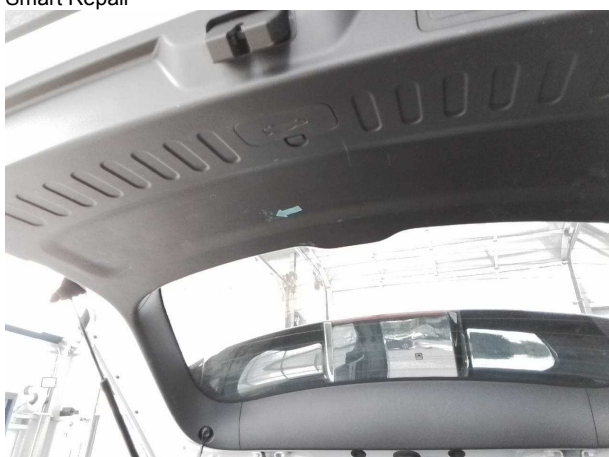
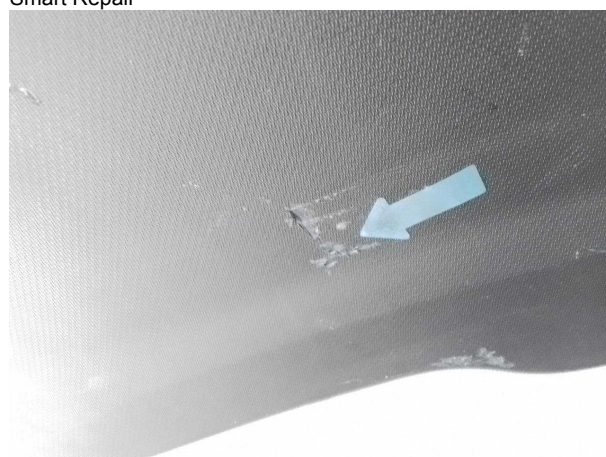
| Nr. | Bauteilgruppe | Beschreibung |
|---|---|---|
| 3 | Verkleidungen/Abdeckungen | Heckdeckel, Innenverkleidung - verkratzt / verschürft - erneuern |

**Beschädigung #3:** Verkleidungen/Abdeckungen: Heckdeckel, Innenverkleidung - verkratzt / verschürft - erneuern

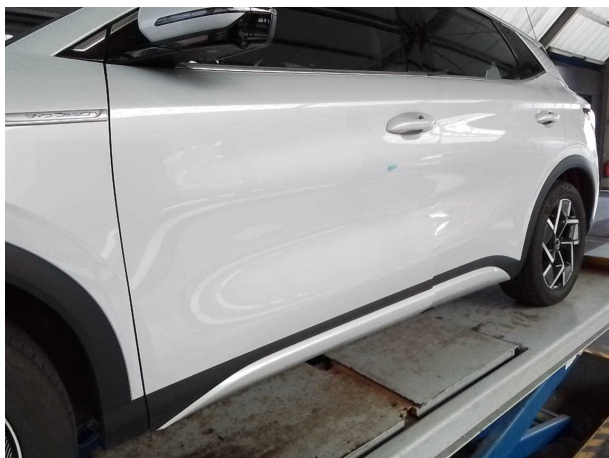
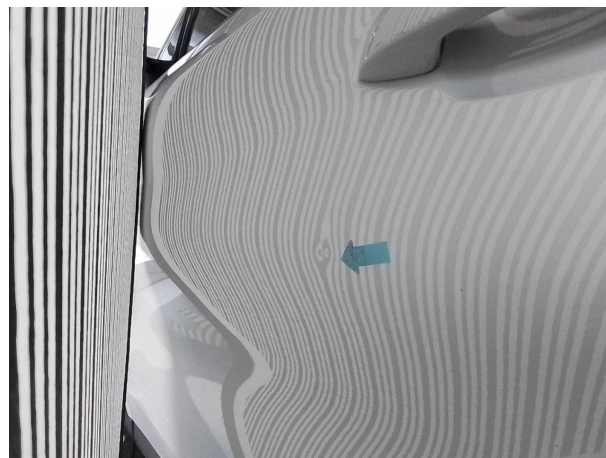
| Nr. | Bauteilgruppe | Beschreibung |
|---|---|---|
| 4 | Tür vorn links | Tür - Delle / Lackschaden - instandsetzen und lackieren |

**Beschädigung #4:** Tür vorn links: Tür - Delle / Lackschaden - instandsetzen und lackieren

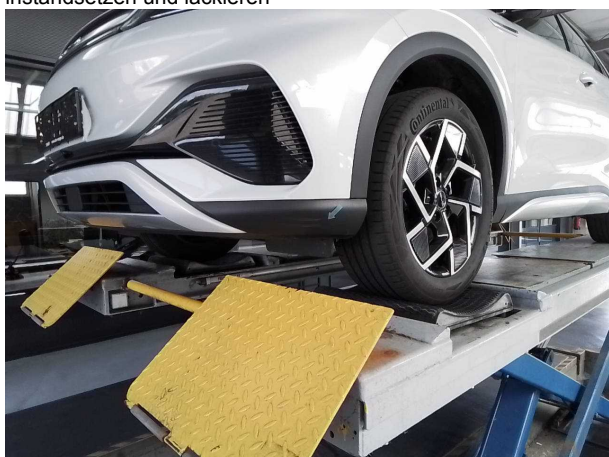
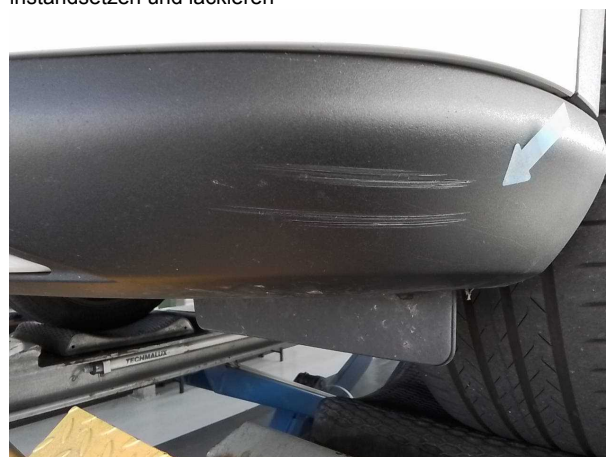
| Nr. | Bauteilgruppe | Beschreibung |
|---|---|---|
| 5 | Stoßfänger vorn | Spoiler - verformt - erneuern |

**Beschädigung #5:** Stossfänger vorn: Spoiler - verformt - erneuern

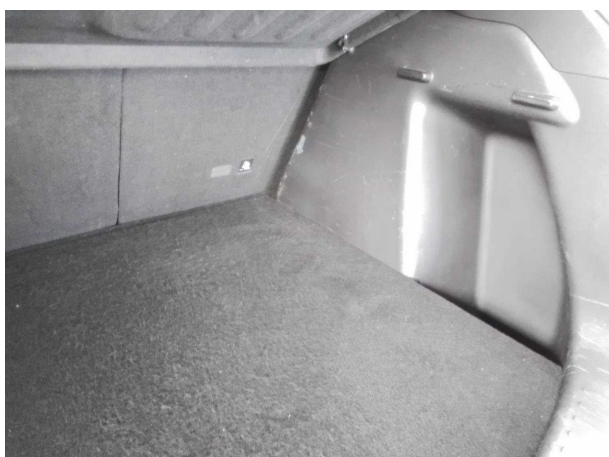
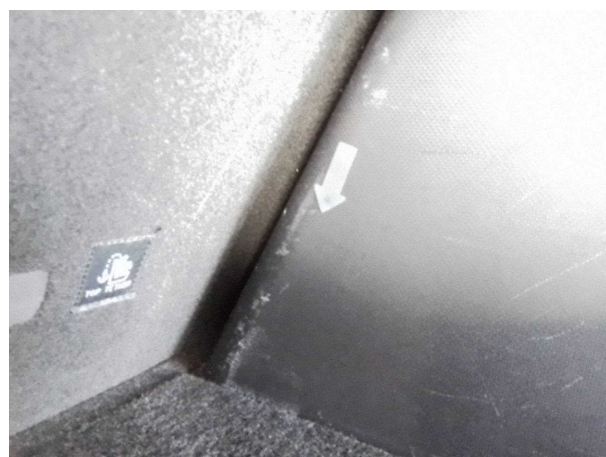
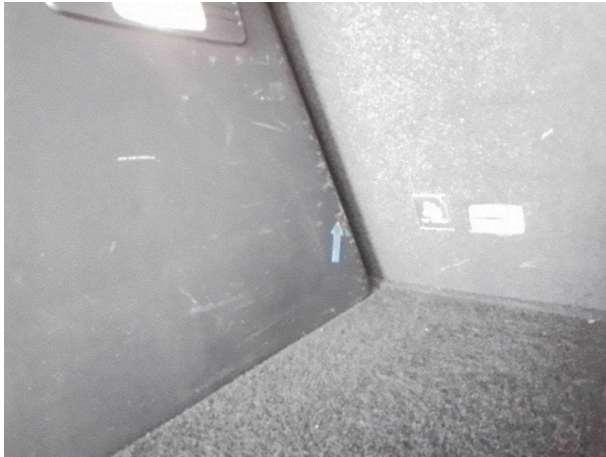
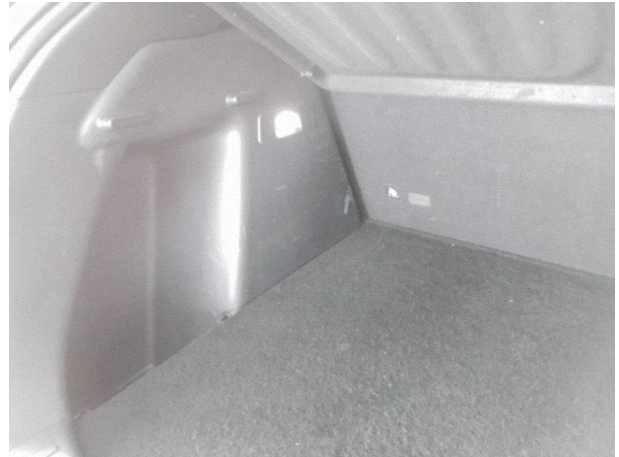
| Nr. | Bauteilgruppe | Beschreibung |
|---|---|---|
| 6 | Verkleidungen/Abdeckungen | Kofferraumverkleidung - verkratzt / verschürft - Wertminderung |

**Beschädigung #6:** Verkleidungen/Abdeckungen: Kofferraumverkleidung - verkratzt / verschürft - Wertminderung

**Beschädigung #6:** Verkleidungen/Abdeckungen:  
Kofferraumverkleidung - verkratzt / verschürft - Wertminderung
