## Zustandsbericht

| Berichtsnummer : | 0000000926003-DE968 | | |

#### Kia EV6 (CV)(2021->) GT-Line 2WD

| Fahrzeug-Ident.-Nr.: | KNAC481AFR5178072 | Laufleistung abgelesen: | 39719 km |

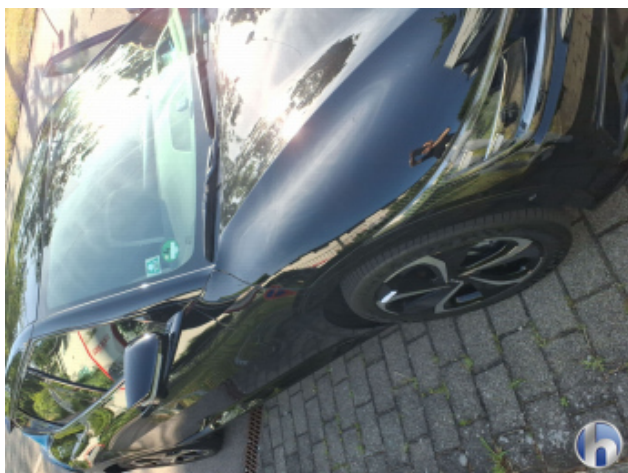
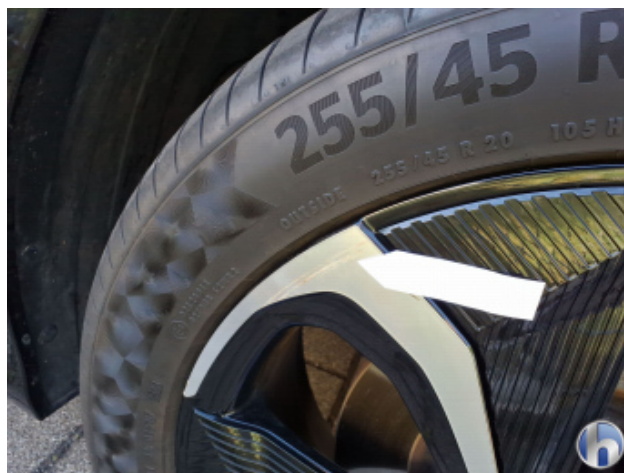
| | Bauteil | Schaden | Rep.-Art |
|---|---|---|---|
| 1. | Felge Vorne - Rechts | Kratzer | Smart Repair |

1. Felge Vorne - Rechts  
**Kratzer - Smart Repair**
