Auftrags-Nr: 1002378163
Besichtigt am: 23.03.2026 17:37
Berichts-Nr: 10280505
FIN: WVGZZZCSZNY017570

Fahrzeugkategorie:	Personenkraftwagen
Fahrzeugart:	SUV
Hersteller:	Volkswagen
Modell:	Taigo
HSN / TSN:	0603 / CQO
Erstzulassungsdatum:	19.04.2022
Laufleistung:	34.849 km
Nachweis Kilometerstand:	Abgelesen
Farbe:	Deep Black Perleffekt
Farbe Dach:	Deep Black Perleffekt
Antriebsart:	Frontantrieb
Motorisierung/Kraftstoff:	Benzin
Hubraum:	1.000 ccm
Leistung:	81 kW (111 PS)
Fahrzeuglänge:	
Fahrzeughöhe:	
Fahrzeugbreite:	
Zulässiges Gesamtgewicht:	
Radstand:	
Anzahl Achsen:	2
Zylinder:	3
Schadstoffklasse:	Euro 6
Anzahl Türen:	4
Anzahl Sitze:	5
Getriebe:	Schaltgetriebe 6-Gang
Polsterart:	Stoff
Interieurfarbe:	Titanschwarz/Titanschwarz/Schwarz/ Ceramique
Anzahl vorhandene Schlüssel:	2

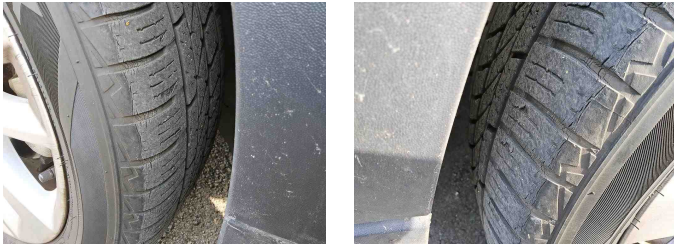
Nr	Bauteil	Schadensbeschreibung	Reparaturempfehlung
1	Reifen vorne rechts	Verschlissen	Ersetzen
2	Tirefit	Abgelaufen	Ersetzen

1 - Reifen vorne rechts - Verschlissen - Ersetzen

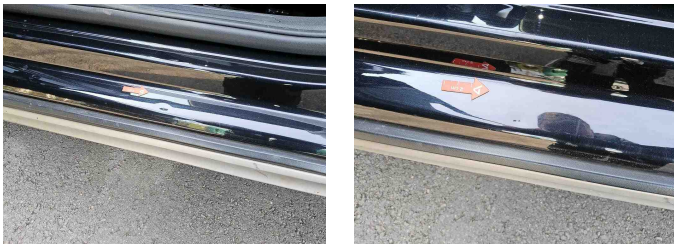
Nr	Bauteil	Schadensbeschreibung	Reparaturempfehlung
1	Einstiegsschweller vorne links	Delle(n)	Akzeptabel (Gebrauchsspur)

1 - Einstiegsschweller vorne links - Delle(n) - Akzeptabel (Gebrauchsspur)
