Lynk & Co 01

Informazioni Veicolo

| Modello: | 01 | N. Telaio: | L6TCX2E77NE016198 |

Riepilogo dei danni

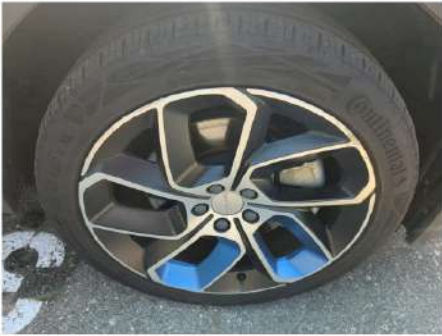
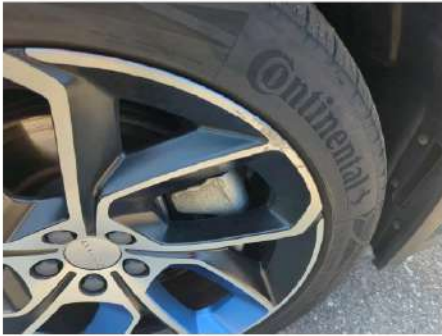
**Cerchio lega bicolore / policromo ant. Dx**  
Graffiature  
Riparare / sostituire (somma forfettaria)  
Ruote

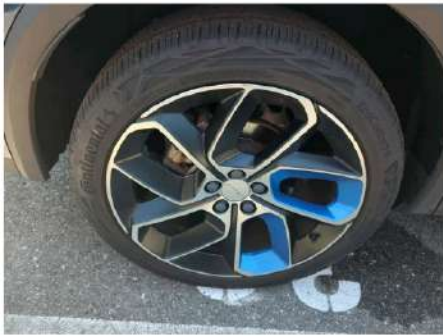
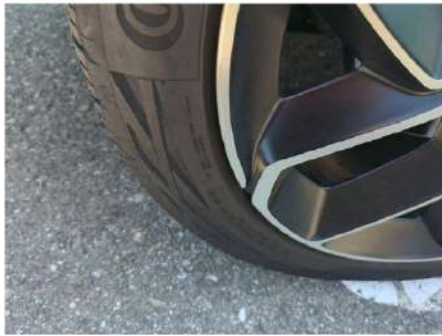
**Cerchio lega bicolore / policromo post. Dx**  
Graffiature  
Riparare / sostituire (somma forfettaria)  
Ruote

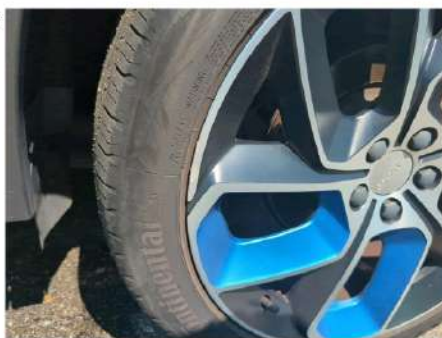
### Cerchio lega bicolore / policromo post. Sx

Graffiature

Riparare / sostituire (somma forfettaria)

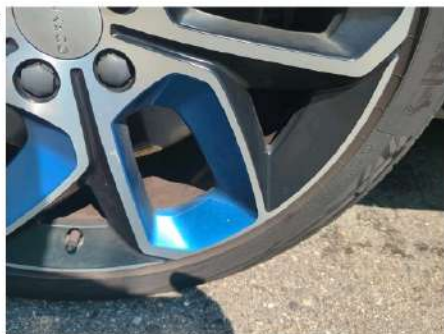
### Cerchio lega bicoore / policromo ant. Sx

Graffiature

Riparare / sostituire (somma forfettaria)

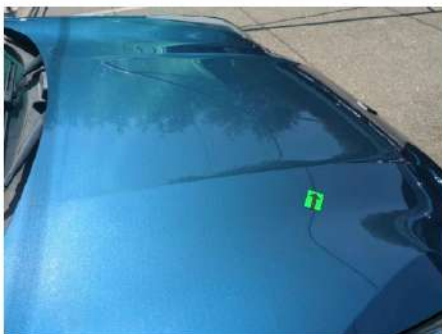
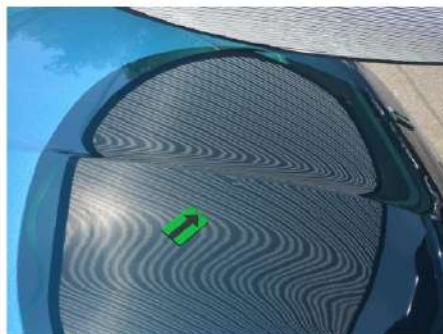
### Cofano anteriore

Danni da grandine

Riparare e dipingere

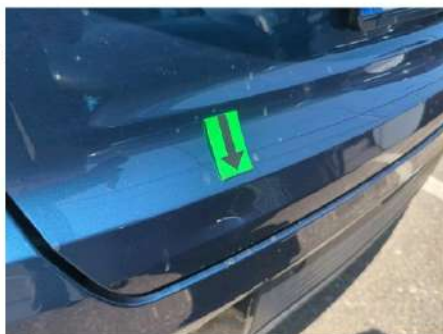
### Cofano Post.

Ammaccatura e graffio

Riparare e dipingere

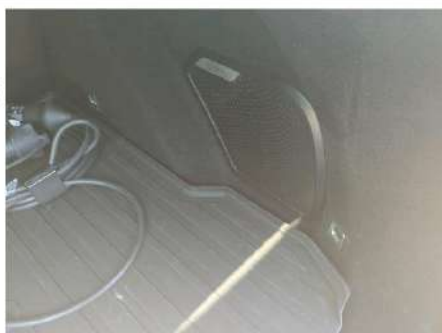
### Kit di riparazione pneumatici

Mancanza

Riparare / sostituire (somma forfettaria)

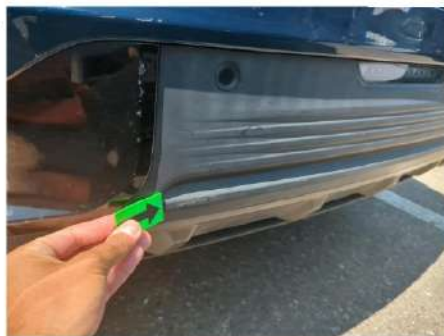
**Modanatura paraurti Post.**

Graffiature  
Sostituire  
Dietro/posteriore

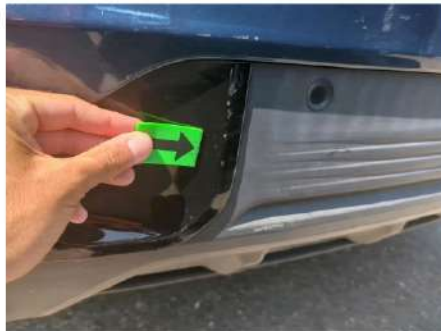
**Modanatura sx paraurti Post.(quando separate)**

Graffiature  
Verniciatura  
Dietro/posteriore

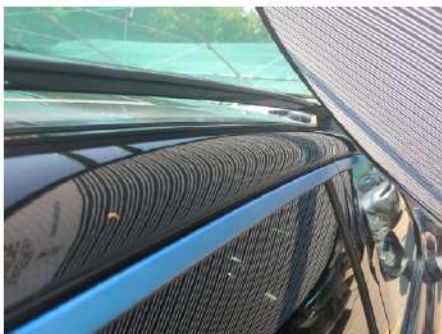
**Montante tetto dx**

Danni da grandine  
Riparare e dipingere  
Destra

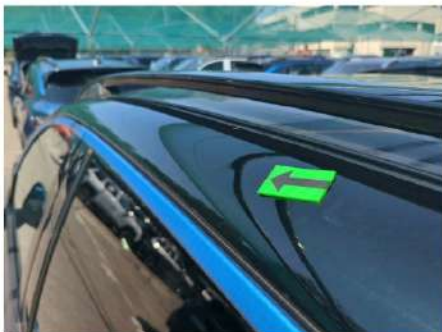
**Montante tetto sx**

Danni da grandine  
Riparare e dipingere  
Sinistra

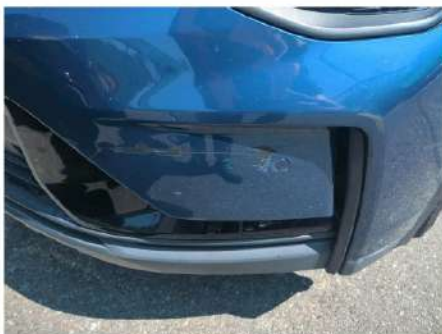
**Paraurti ant.**

Graffiature  
Verniciatura  
Davanti

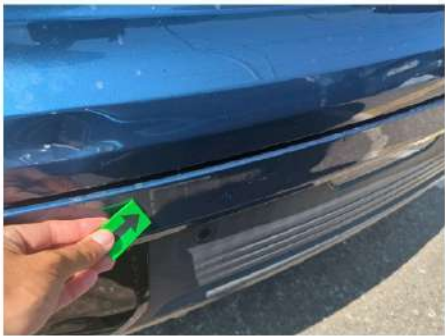
**Paraurti post.**

Graffiature  
Verniciatura  
Dietro/posteriore

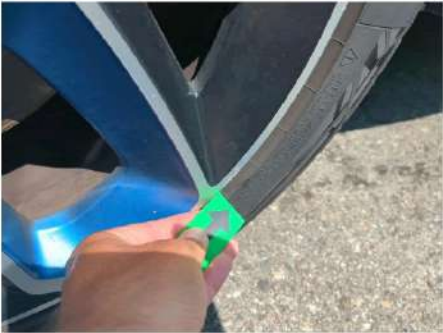
**Pneumatico ant. Sx**

Strappo/tagliato  
Sostituire  
Ruote

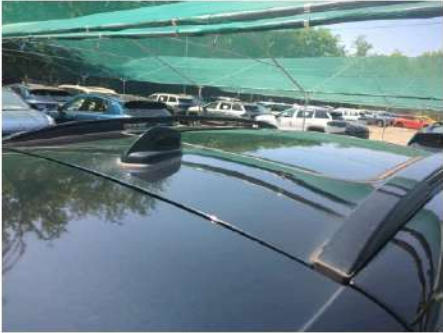
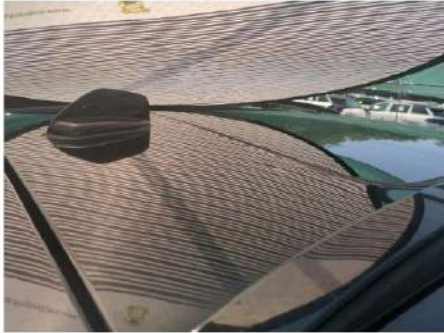
**Tetto**

Danni da grandine  
Riparare e dipingere  
Tetto e altri
