# Zustandsbericht / Minderwertgutachten

| Typ / Verkaufsbez. | Austral (07.2022->) /<br>Austral 1.3 TCe 160<br>Mild-Hybrid Evolution (EU<br>6d) | Aufbauart | Kombi |
| Fahrzeug-Ident.-Nr. | VF1RHN00072186956 | HSN / TSN | 3333 / BPR |

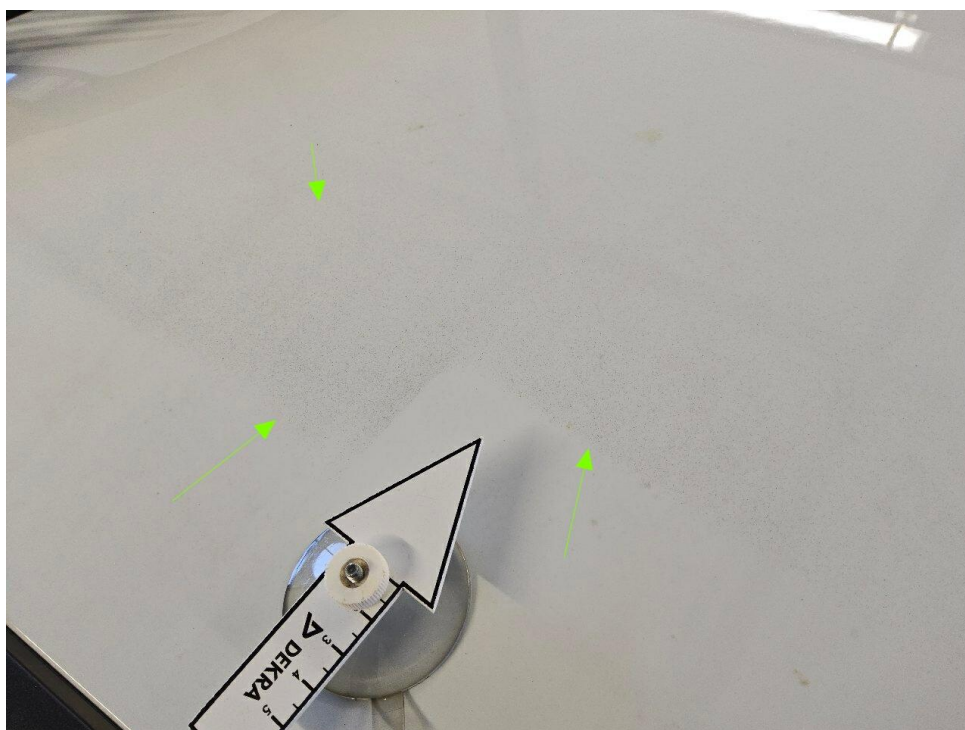
Bild 12 : Dach, Restspuren aus Instandsetzung, noch Dellen vorhanden  
Lacknebel

Dach, Dachrahmen links und rechts

1. Dach, Restspuren aus Instandsetzung, noch Dellen vorhanden, instandsetzen (Bild 10, 11, 12, 13)

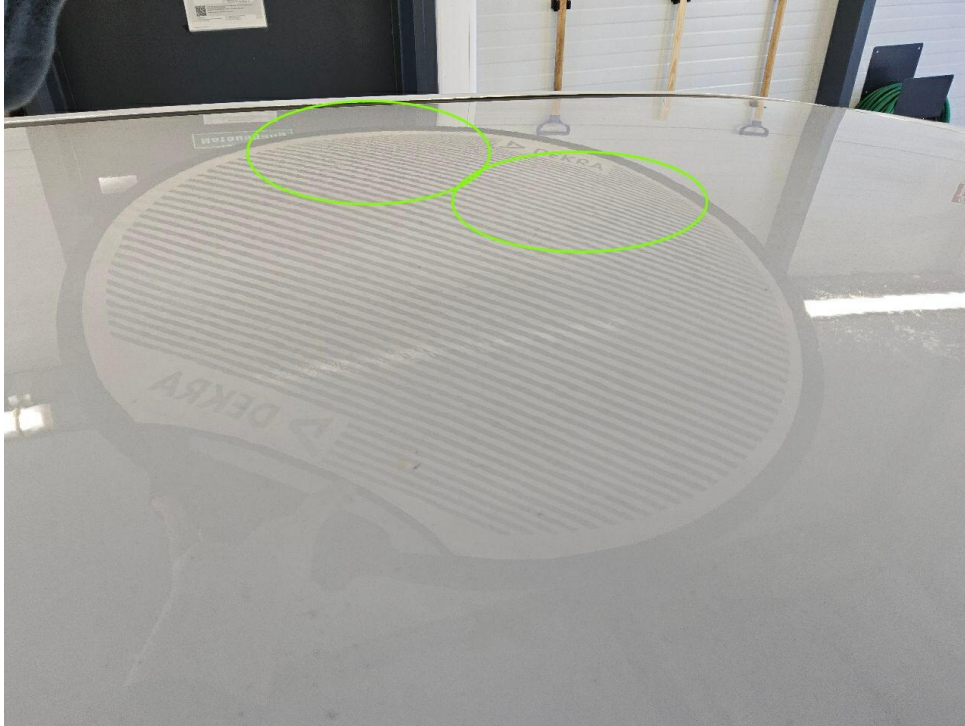
Bild 13 : Dach, Restspuren aus Instandsetzung, noch Dellen vorhanden
