Zustandsbericht

Berichts-Nr: 10437958
vom: 16.04.2026

Fahrzeugkategorie:	Personenkraftwagen
Fahrzeugart:	Kombi
Hersteller:	Skoda
Modell:	Superb
HSN / TSN:	8004 / AWB
Erstzulassungsdatum:	13.04.2022
Laufleistung:	62.275 km
Nachweis Kilometerstand:	Abgelesen
Farbe:	Schwarz-Magic Perleffekt
Farbe Dach:	Schwarz-Magic Perleffekt
Antriebsart:	Frontantrieb
Motorisierung/Kraftstoff:	Diesel
Hubraum:	2.000 ccm
Leistung:	147 kW (200 PS)
Fahrzeuglänge:	
Fahrzeughöhe:	
Fahrzeugbreite:	
Zulässiges Gesamtgewicht:	
Radstand:	
Anzahl Achsen:	2
Zylinder:	4
Schadstoffklasse:	Euro 6
Anzahl Türen:	4
Anzahl Sitze:	5
Getriebe:	Automatik 7-Gang
Polsterart:	Leder
Interieurfarbe:	Schwarz
Anzahl vorhandene Schlüssel:	2

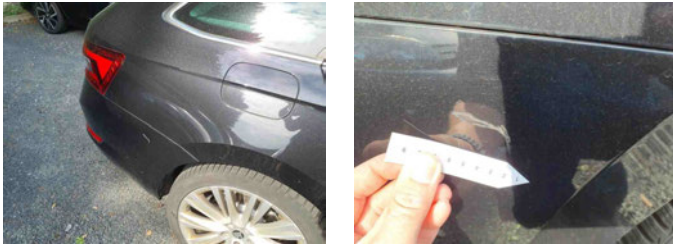
1 - Stoßfänger hinten - Kratzer - Instandsetzen + lackieren

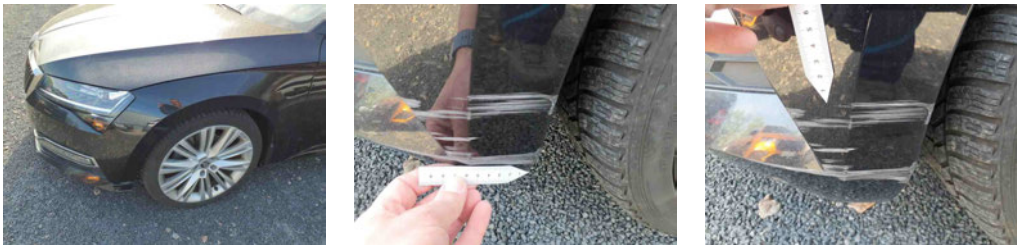
2 - Stoßfänger vorne - Kratzer - Instandsetzen + lackieren

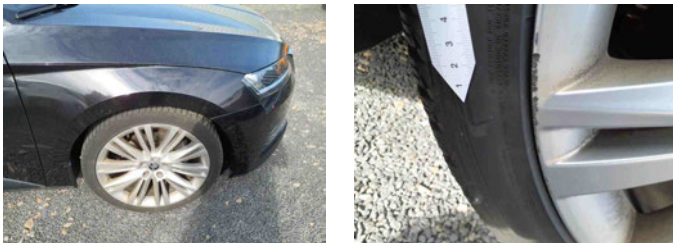
3 - Reifen vorne rechts - Riss - Ersetzen

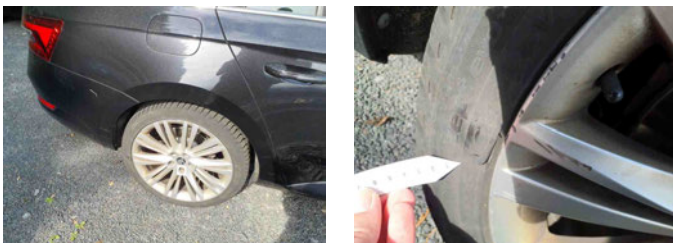
Reifen verkehrssicher: Nein

4 - Reifen hinten rechts - Riss - Ersetzen
