FIN: JMZDR1WBJ00205796

| Fahrzeugtyp | MX-30 e-SKYACTIV EV | | |

# Zustandsbericht / Minderwertgutachten

Mobility Concept GmbH, Grünwalder Weg 34, 82041 Oberhaching  
23.06.2026

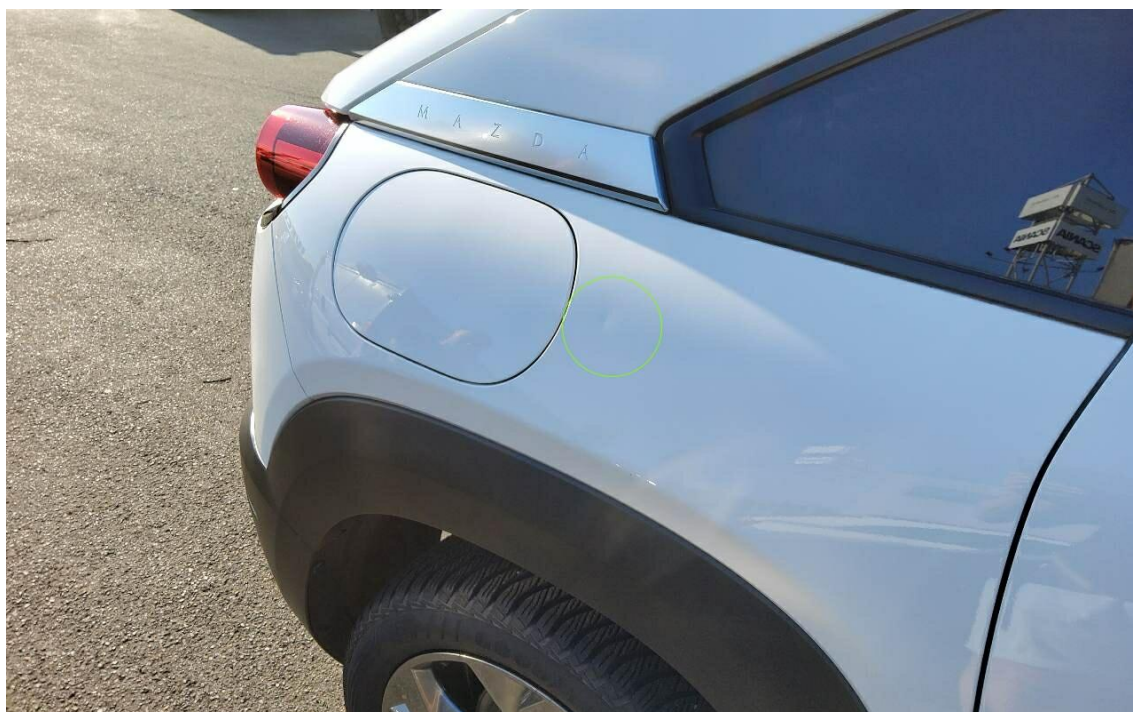
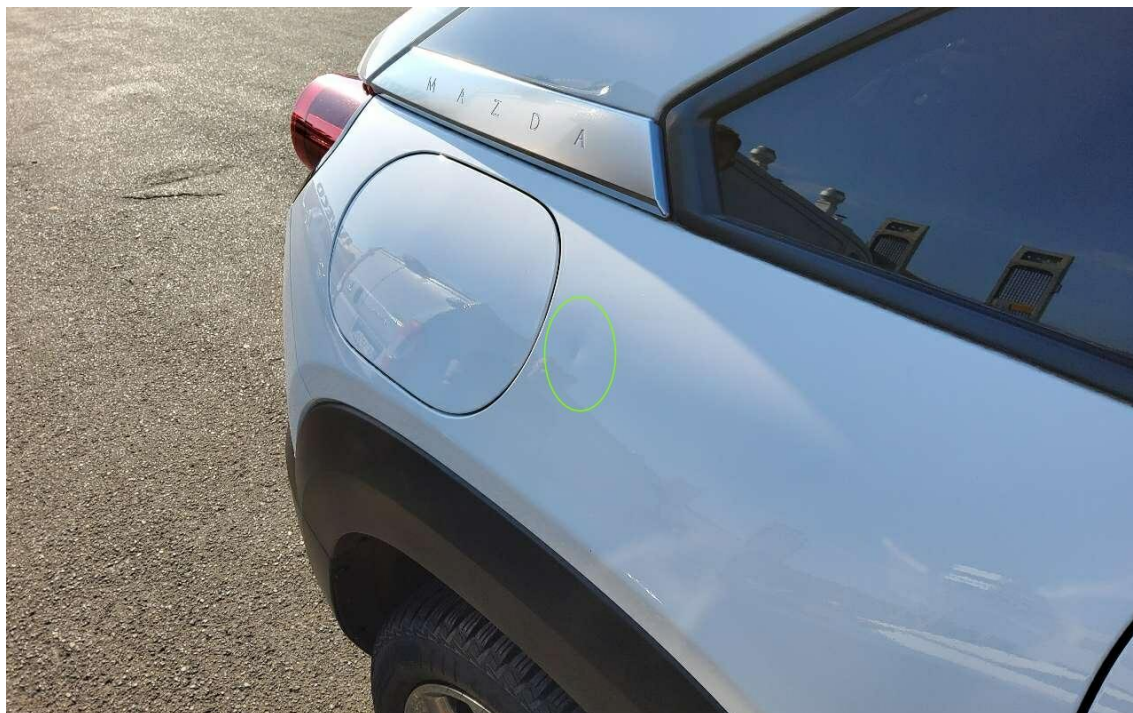
Bild 14 : Seitenteil hinten rechts, eingedellt, drücken

Bild 15 : Seitenteil hinten rechts, eingedellt, drücken

1. Stoßfänger vorn, verschrammt, erneuern (Bild 18, 19)
2. Dämmmatte Motorhaube, Tierverschrammung, erneuern (Bild 20, 21)
3. Seitenteil hinten rechts, eingedellt, drücken (Bild 14, 15)
4. Außenspiegel links Gehäuse, verschrammt, smart repair
5. Außenspiegel rechts Gehäuse, verschrammt, smart repair (Bild 16, 17)

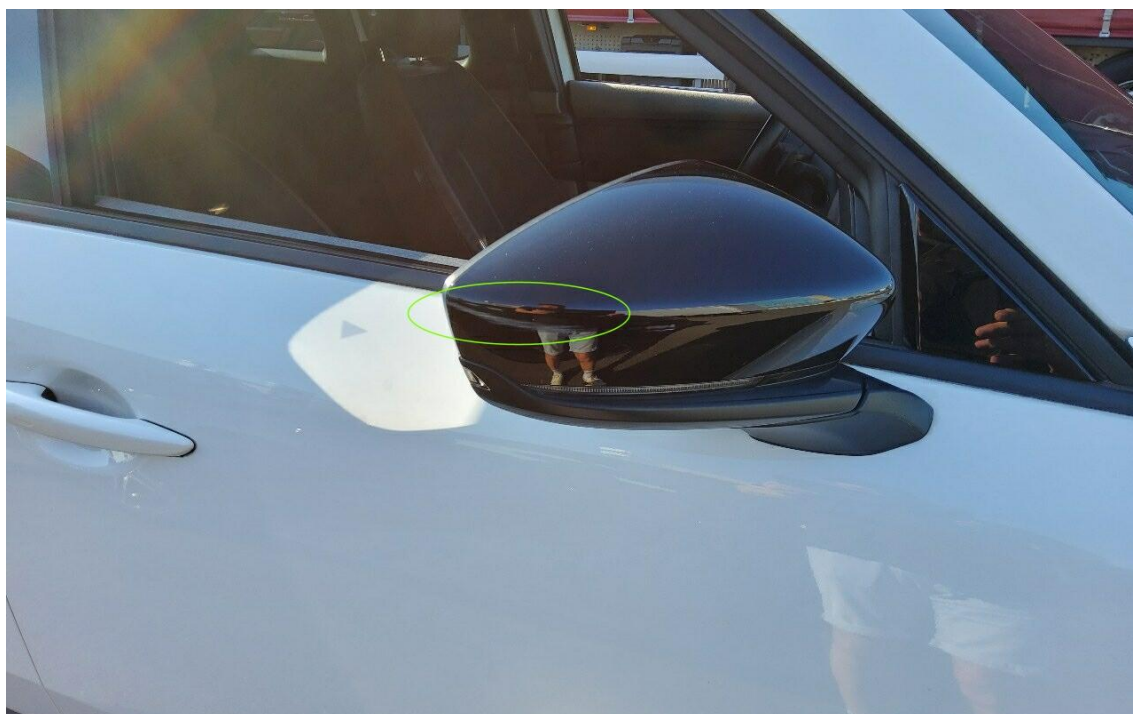
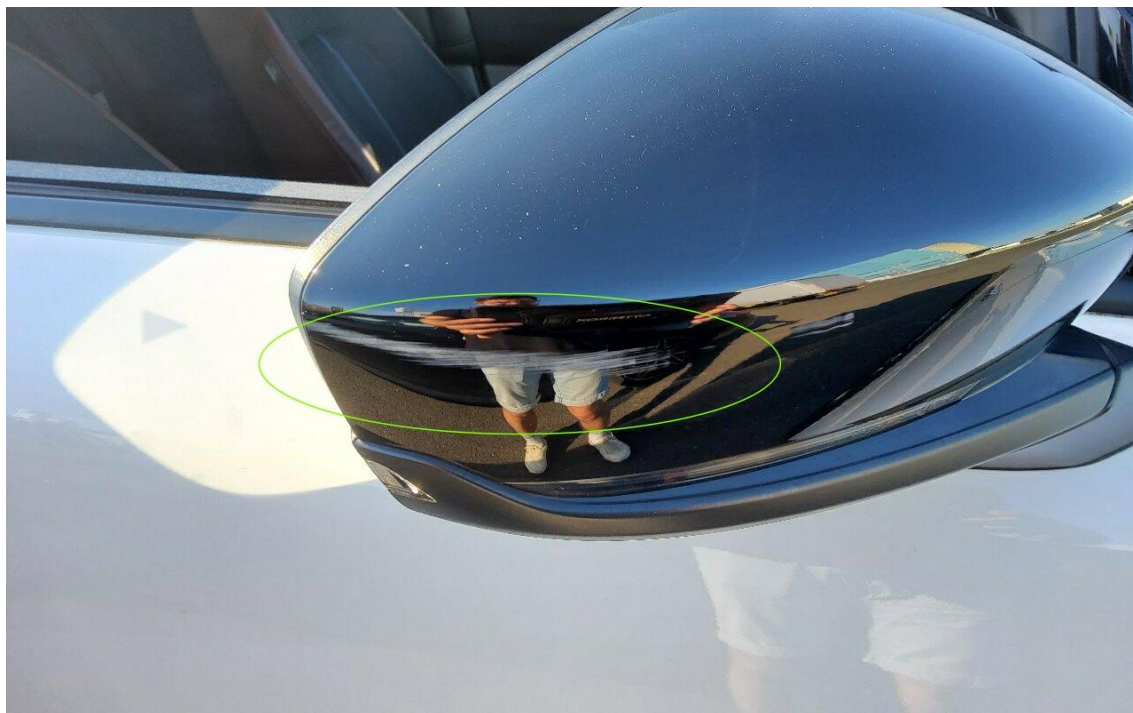
Bild 16 : Außenspiegel rechts Gehäuse, verschrammt, smart repair

Bild 17 : Außenspiegel rechts Gehäuse, verschrammt, smart repair

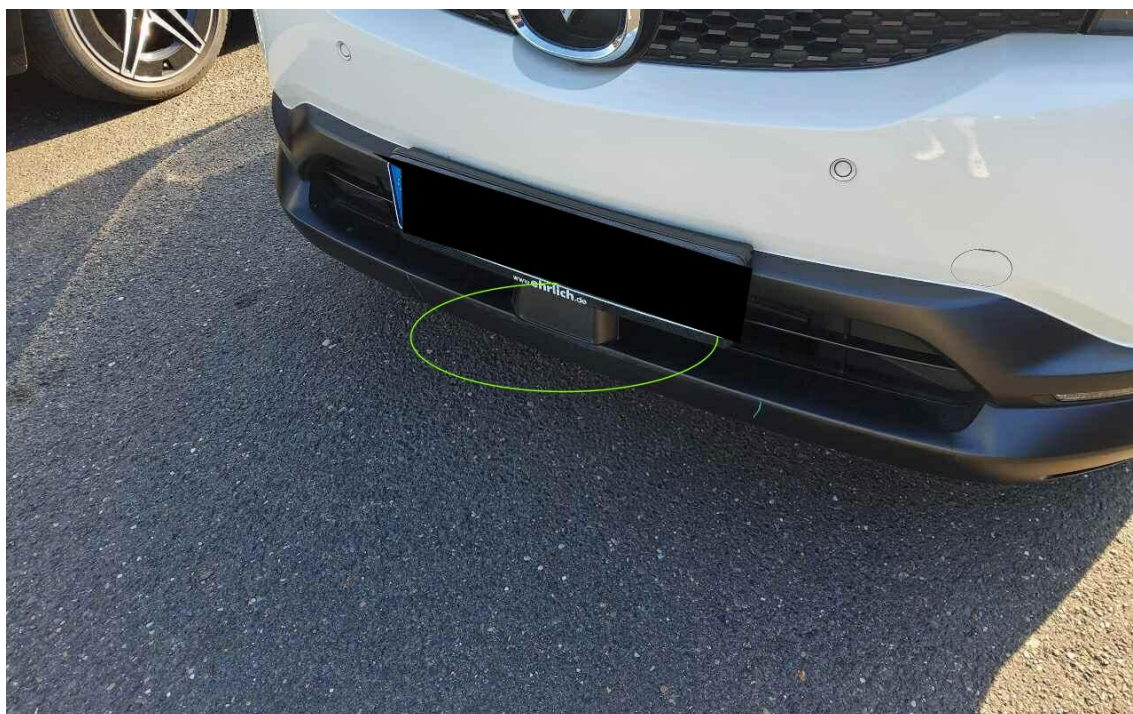
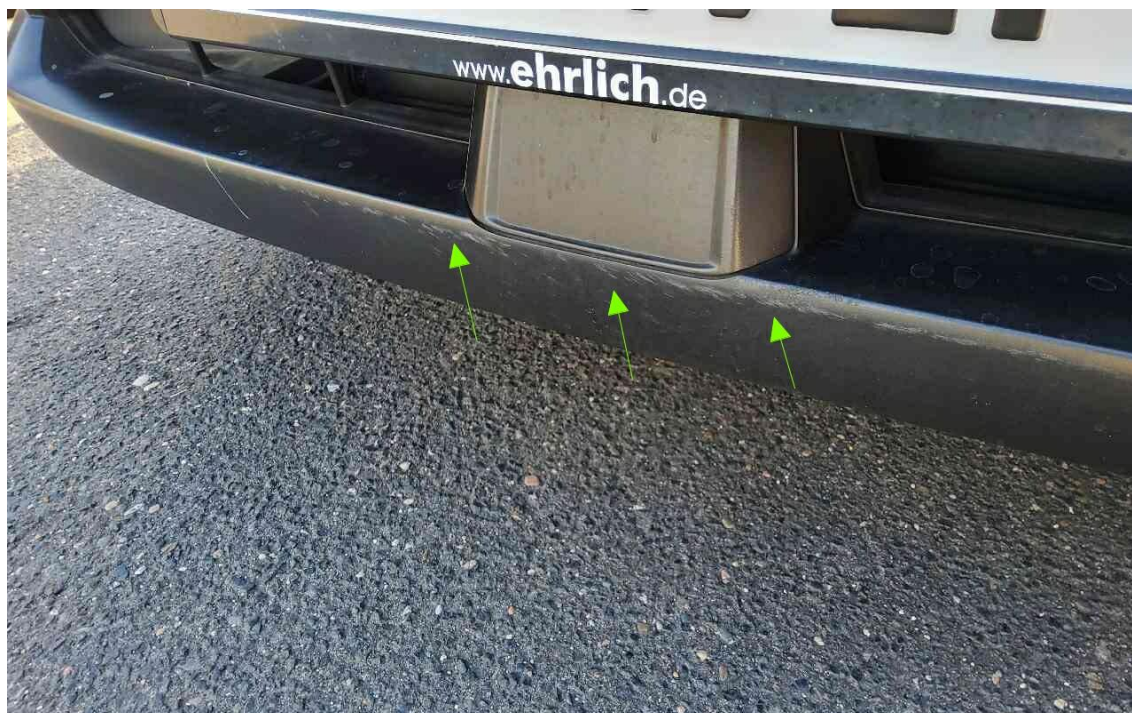
Bild 18 : Stoßfänger vorn, verschrammt

Bild 19 : Stoßfänger vorn, verschrammt

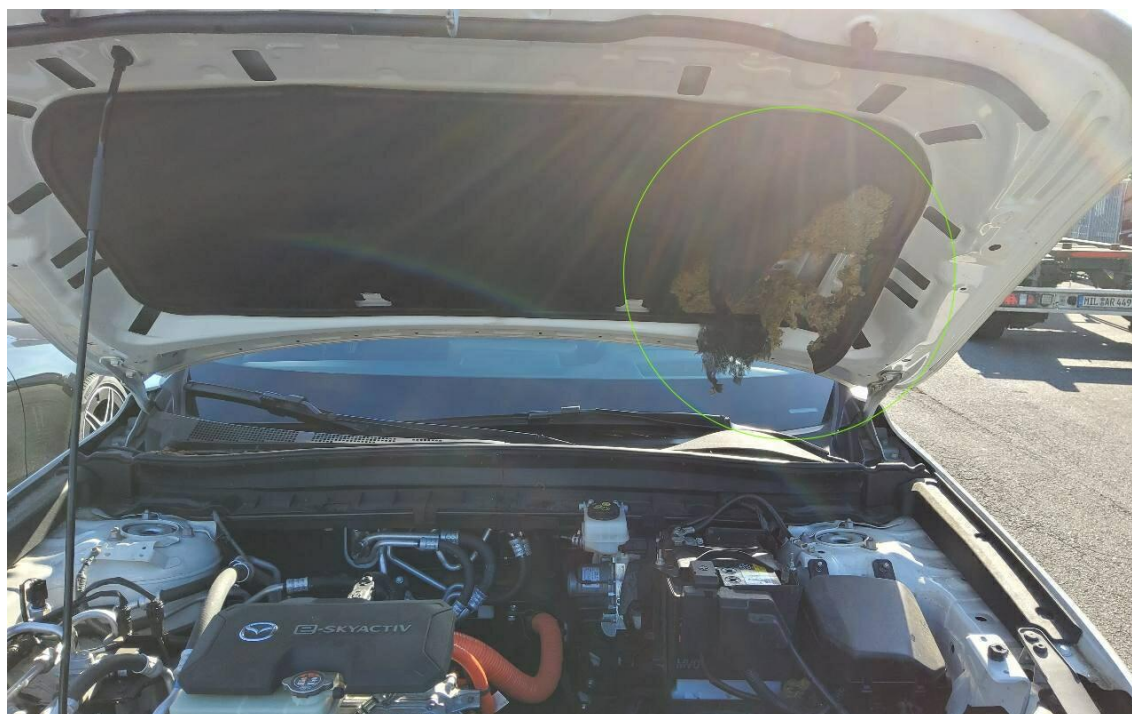
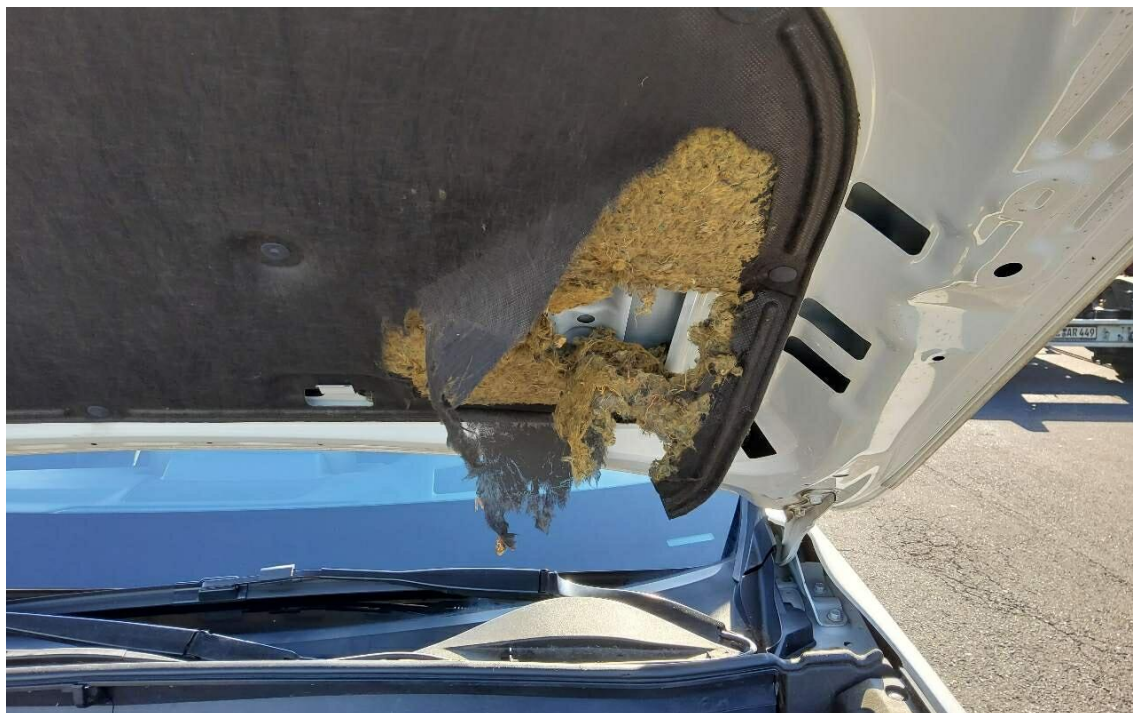
Bild 20 : Dämmmatte Motorhaube, Tierverbiss

Bild 21 : Dämmmatte Motorhaube, Tierversbiss
